**Universidad  
Indoamérica**

**FACULTAD DE ARQUITECTURA Y CONSTRUCCIÓN  
CARRERA DE ARQUITECTURA**

**TRANSFORMACIONES PATRIMONIALES Y URBANAS: EVALUACIÓN DEL IMPACTO  
DE LA PEATONALIZACIÓN EN LA ZONA A DEL CENTRO HISTÓRICO DE QUITO**

Trabajo de investigación previo a la obtención del título de  
Arquitecto

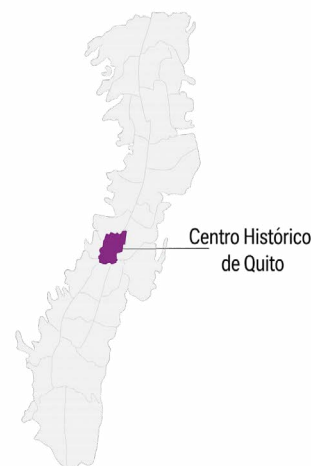
Figura 24. Mapa general

El Centro Histórico de Quito, reconocido como Patrimonio Cultural de la Humanidad en 1978 por la UNESCO, es uno de los ejemplos más excepcionales entre el tejido urbano continuo basado en su trazado fundacional y su conjunto enriquecedor en América Latina. Esta categorización se basó en el segundo y cuarto criterio del Comité del Patrimonio Mundial que establecen la asociación entre el entorno topográfico y los edificios coloniales (UNESCO, s.f.). Sin embargo, en las últimas décadas, este entorno ha pasado por diversos procesos de intervenciones urbanas que han cambiado su configuración o morfología, como la peatonalización llevada a cabo por el MDMQ) para promover la movilidad sostenible y la recuperación del espacio público (MDMQ, 2011).

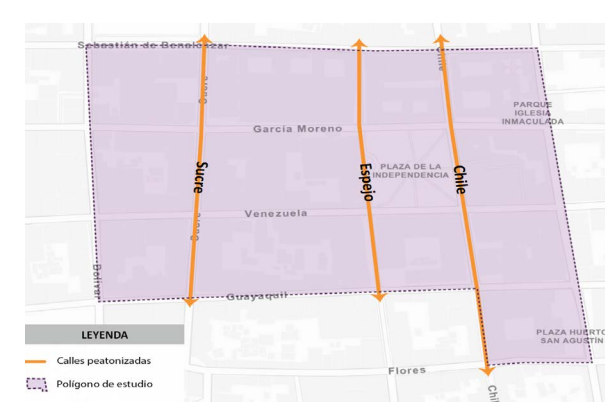
Figura 32. Calles de estudio

No obstante, en el caso de Quito, este proceso ha planteado preguntas y contradicciones que deben ser analizadas a diferentes escalas: arquitectónica, urbana, social, funcional y simbólica (Carrión, 2016; Ludeña, 2019). Para estos fines, se dividió según el trabajo de campo realizado, mapeo temático, registros fotográficos, entrevistas semiestructuradas y análisis documental (Yin, 2018; Hernández-Sampieri y Mendoza, 2018) en tres dimensiones analíticas: preservación arquitectónica, dinámicas urbanas, espacio público.

En cuanto a la preservación arquitectónica, se censaron encuestas fotográficas y estudios comparativos visuales de muros durante los esquemas de peatonalización, registrando transformaciones inducidas, tanto positivas como negativas, para la intervención de preservación en la apariencia de los muros antes de la implementación y posteriormente, analizando aquí antes de entender la accesibilidad de la fachada, usabilidad, mantenimiento, adecuación (unidad), eficacia (integridad) (UNESCO, 2011 ; Choay 2007). Intervenciones no autorizadas, en elementos arquitectónicos menores como reemplazos de la carpintería original, grafitis en fachadas, cierres improvisados y cambios en el ritmo compositivo de las aberturas.

y Flores, con bolardos deteriorados, exceso de mobiliario desgastado y frecuente comercio informal en la vía pública; y en cuanto a Benalcázar, un estado más homogéneo del espacio público, pero funcionalmente limitado a la circulación peatonal sin lugares de descanso o encuentro (Carrión, 2013; Ludeña, 2019).

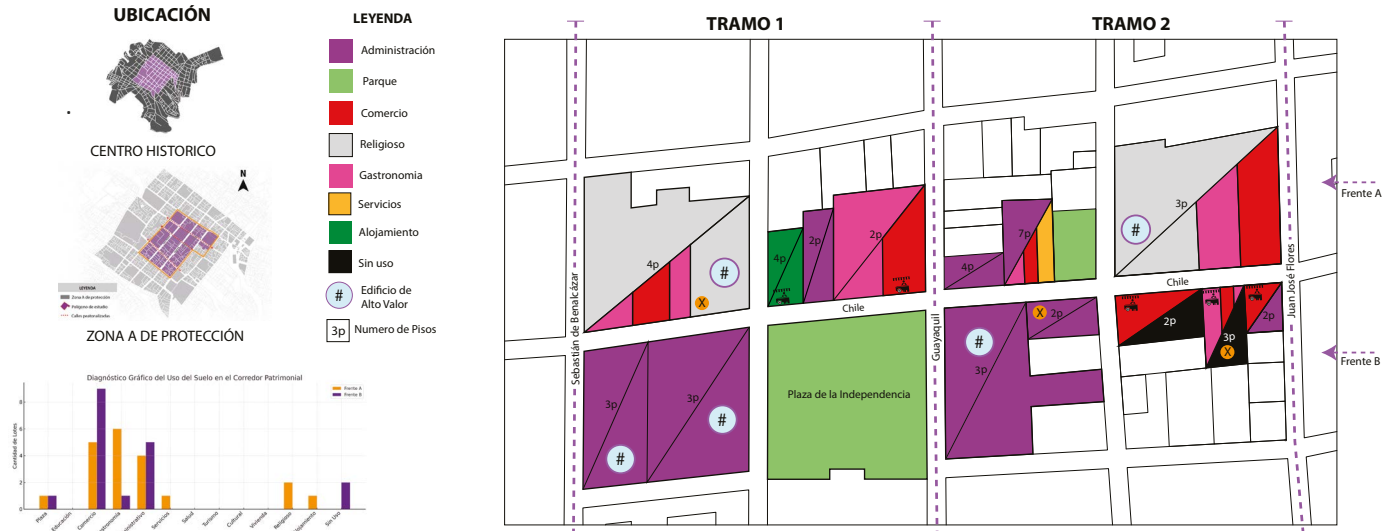
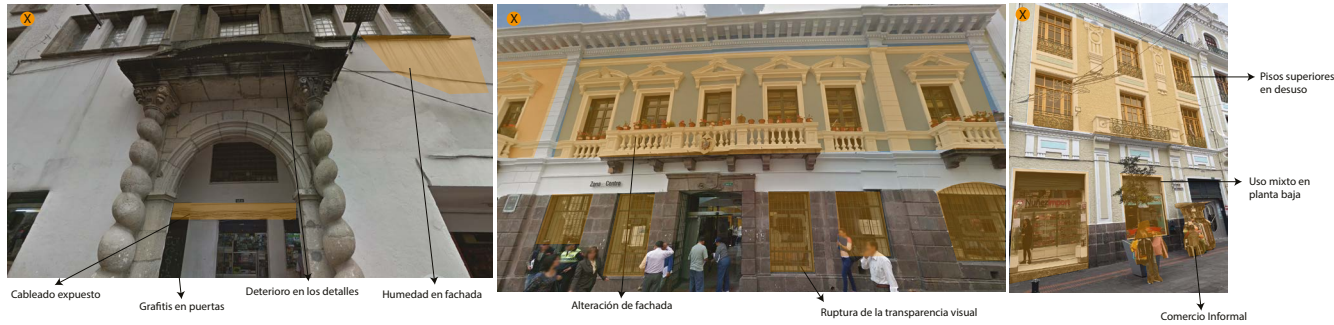
Figura 34. Análisis calle Chile

# de Lotes	Extensión	Tramo 1	Tramo 2	Usos														
				Plaza	Educación	Comercio	Gastronomía	Administrativ	Servicios	Salud	Turismo	Cultural	Vivienda	Religioso	Alojamiento	Sin Uso		
16	0,37km; 373,98m	7 lotes	9 lotes	Frente A	8	1	0	5	6	4	1	0	0	0	0	0	1	0
				Frente B	8	1	0	9	1	5	0	0	0	0	0	0	0	0
Total del Corredor					2	0	14	7	9	1	0	0	0	0	0	2	1	2

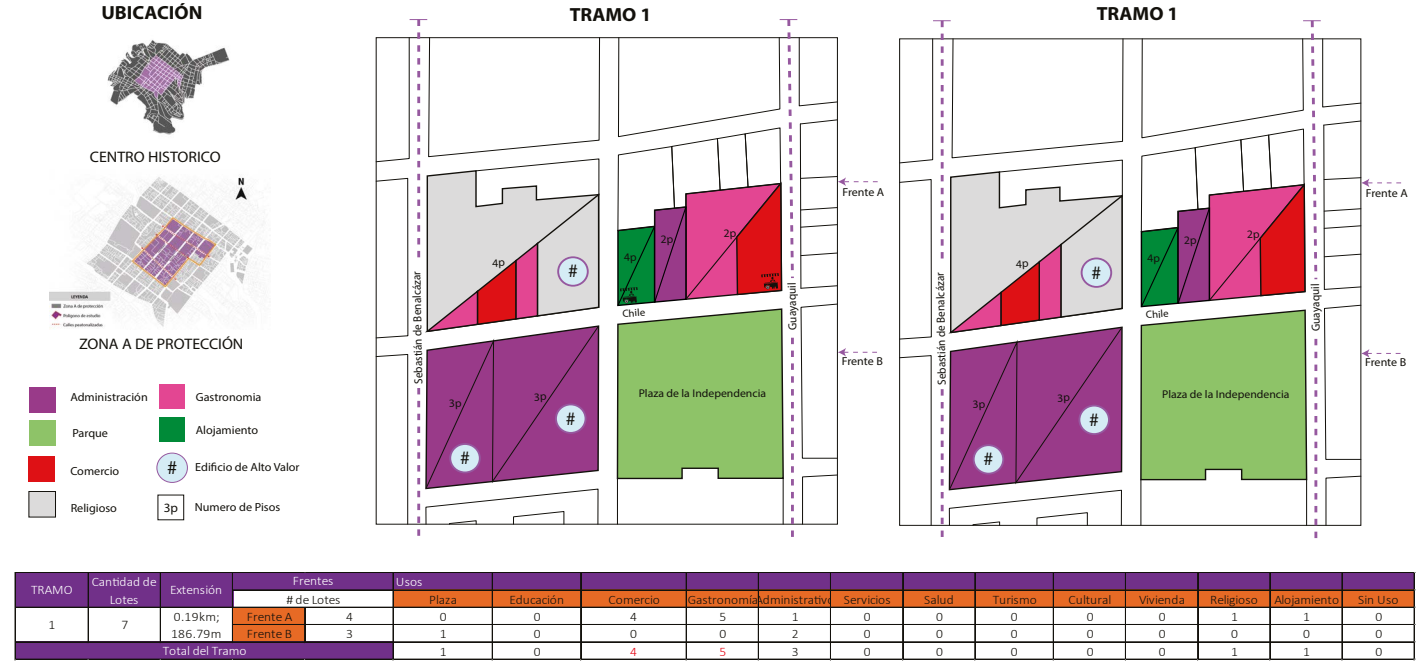
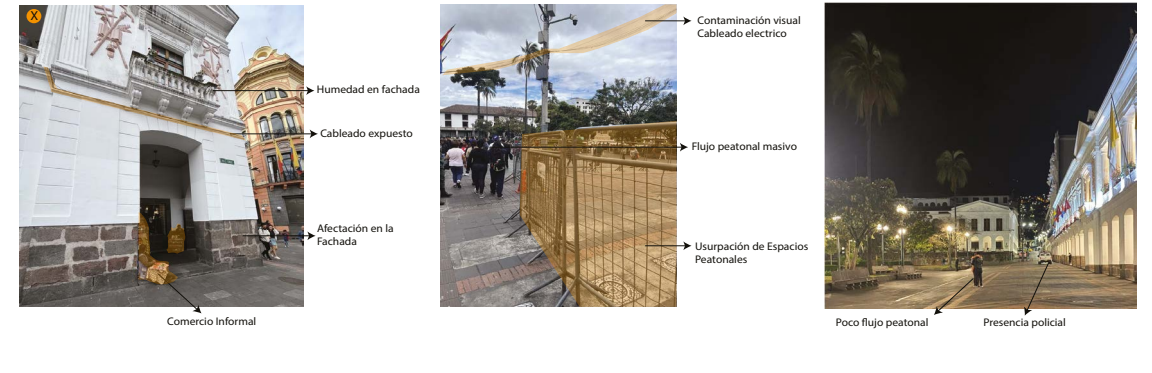
Figura 35. Análisis calle Chile

TRAMO	Cantidad de Lotes	Extensión	Usos																
			Plaza	Educación	Comercio	Gastronomía	Administrativ	Servicios	Salud	Turismo	Cultural	Vivienda	Religioso	Alojamiento	Sin Uso				
1	7	0,19km; 186,79m	4	0	0	4	5	1	0	0	0	0	0	0	0	0	1	1	0
Total del Tramo			3	1	0	0	0	2	0	0	0	0	0	0	0	0	1	1	0

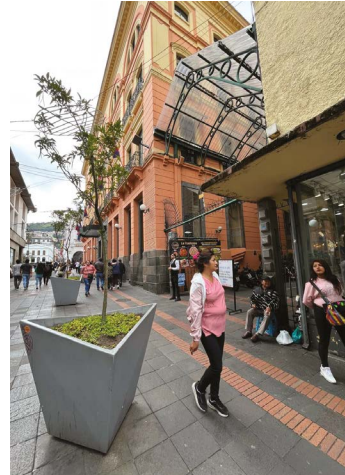
ESTADO ACTUAL (2025)

Lote	5	Calle Chile Año 2025
Uso	Administrativo	
Intervenciones	Relativa	
Estado Constructivo	Bueno	
Fachadas	Cambio de color en la fachada, en planta baja el color naranja predomina, en pisos superiores el juego de color es naranja junto con un tono amarillento.	
Observaciones	En la actualidad se mantiene casi en su totalidad el uso que era originalmente, cambiando que en el año de 1990 se compartía con comercio y talleres, pero hoy ya solo es administrativo.

Lote	5	Calle Chile Año 1990
Uso	Tanto en sub. como en el segundo piso el porcentaje de uso es administrativo, por otro lado en plata baja predomina el comercio junto con las bodegas y pequeños porcentajes de comercio y talleres.	
Intervenciones	Relativa	
Estado Constructivo	Bueno	
Fachadas	Bueno	
Observaciones	Funciona como un edificio administrativo pero tambien con comercio y talleres

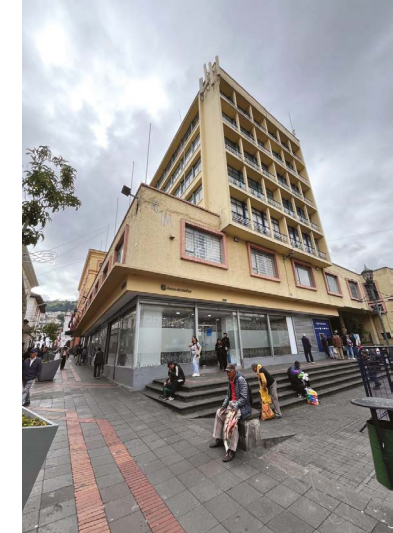
ESTADO ACTUAL (2025)

Lote	6	Calle Chile Año 2025
Uso	Administrativo	
Intervenciones	Relativo	
Estado Constructivo	Bueno	
Fachadas	Se cambio el color de la fachada a un tono amarillo, presenta afectaciones como son humedad en ciertas partes del edificio, fisuras.	
Observaciones	Es uno de los pocos edificios de todo el eje peatonal que todavia mantiene el uso original con el paso de los años.

Lote	6	Calle Chile Año 1990
Uso	Del primer piso para arriba posee el 100% de uso administrativo y en el resto de pisos se divide en comercio y restaurante.	
Intervenciones	Nula	
Estado Constructivo	Bueno	
Fachadas	Bueno	
Observaciones	En planta baja se comparte el uso con servicios y comercio como locales de venta de ropa, mientras que en los pisos superiores son usados como oficinas.

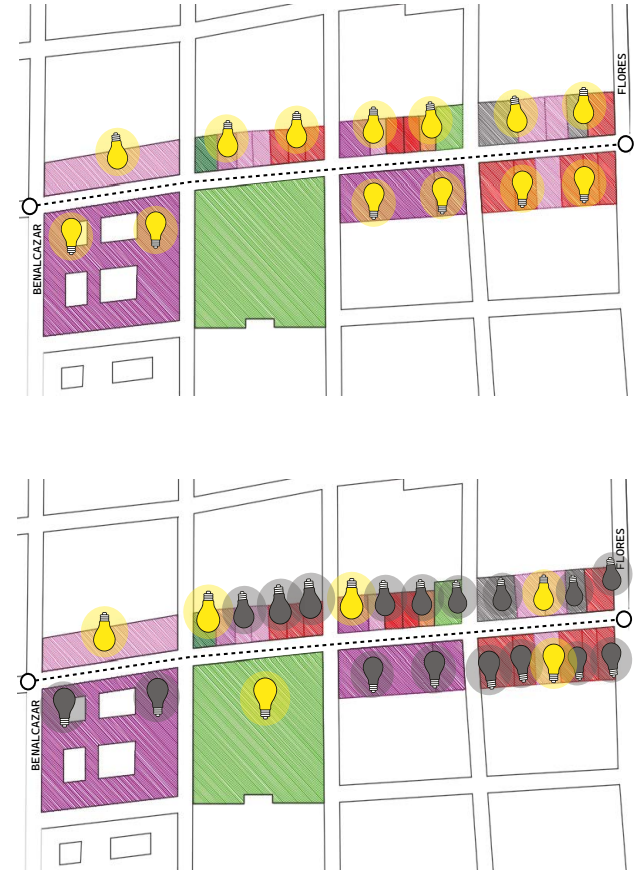
Figura 38. Análisis horario calle Chile.

PROBLEMÁTICA	
<b>MAÑANA</b> HORARIO 9:00am - 11:00am	<ul style="list-style-type: none"> <li>Alta presencia de comercio informal (ropa, alimentos, productos varios) en aceras y entradas.</li> <li>Tránsito peatonal elevado (funcionarios, comerciantes, turistas).</li> <li>Ocasional saturación del espacio peatonal.</li> <li>Presencia de locales institucionales abiertos (ministerios, alcaldía).</li> <li>Falta de mobiliario urbano adecuado</li> </ul>
<b>TARDE</b> HORARIO 15:00pm - 17:00pm	<ul style="list-style-type: none"> <li>Continúa el flujo comercial, con menor presión de informales.</li> <li>Movimiento de salida de oficinas públicas y escolares.</li> <li>Sensación de desorden visual por acumulación de carretillas y mobiliario improvisado.</li> <li>Tramos parcialmente obstruidos por comerciantes.</li> <li>Necesidad de regulación del uso del espacio.</li> </ul>
<b>NOCHE</b> HORARIO 19:00pm - 21:00pm	<ul style="list-style-type: none"> <li>Cierre total de instituciones públicas.</li> <li>Reducción drástica del flujo peatonal.</li> <li>Persistencia de algunos informales con venta de comida rápida.</li> <li>Sensación de abandono e inseguridad.</li> <li>Deficiente iluminación en ciertos tramos.</li> </ul>

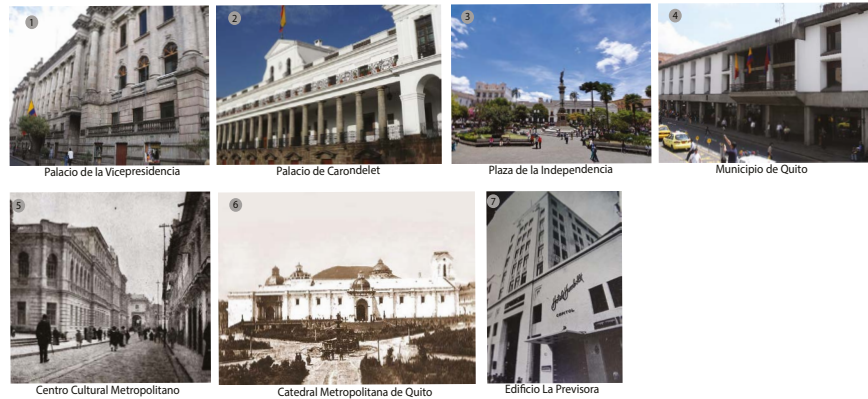
Figura 40. Tabla de Evaluación calle Eugenio Espejo

**Edificios Monumentales**  
 Religioso: 1  
 Administrativo: 3  
 Edificio en desuso: 1  
 Cultural: 1

**Datos del Corredor**  
 Extensión: 0.91km; 91.86m  
 # de Lotes: 11 lotes  
 # de Tramos: 2 tramos  
 Tramo 1: 5 lotes  
 Tramo 2: 6 lotes  
 Frentes: 2 frentes  
 Frente A: 6 lotes  
 Frente B: 5 lotes

La calle Eugenio Espejo, conserva una funcionalidad urbana más equilibrada entre peatones y vehículos. Su valor patrimonial es alto y las fachadas están relativamente bien conservadas, pero el espacio público muestra deficiencias en accesibilidad, mobiliario urbano y confort ambiental. La escasa vegetación y señalética patrimonial limitan la experiencia del transeúnte, reduciendo su potencial como eje cultural o turístico. La movilidad peatonal es posible, pero no del todo segura ni cómoda, especialmente para personas con discapacidad. A pesar de su importancia institucional, no existe una vitalidad social activa en sus aceras. Para aumentar su valor está en mejorar su diseño como calle compartida, reforzando los elementos de seguridad, accesibilidad e identidad.

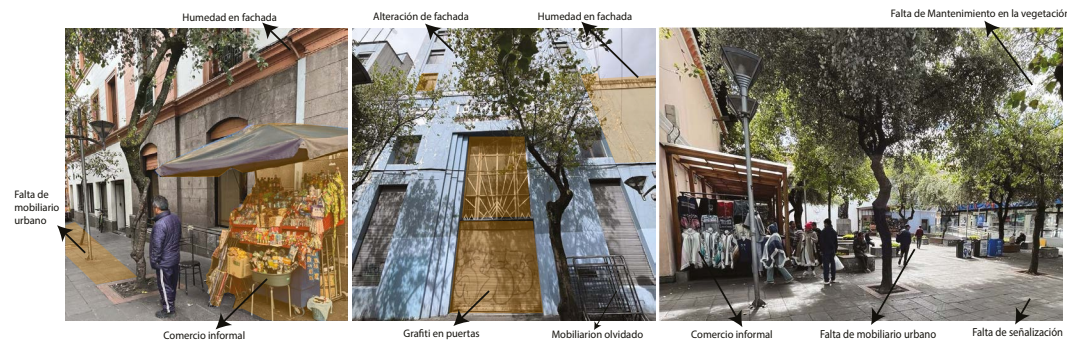
Figura 42. Análisis calle Eugenio Espejo

TRAMO	Cantidad de Lotes	Extensión	Frentes		Usos													
			# de Lotes	Plaza	Educación	Comercio	Gastronomía	Administrativo	Servicios	Salud	Turismo	Cultural	Vivienda	Religioso	Alojamiento	Sin Uso		
2	6	0.09km; 92m	Frente A	3	1	0	0	0	2	0	0	0	0	0	0	0	0	0
			Frente B	3	0	0	1	1	0	1	0	0	0	0	0	0	0	1
			<b>Total del Tramo</b>		1	0	1	1	2	1	0	0	0	0	0	0	0	1

Cantidad de Lotes	Tramo	# de Lote	Análisis año 1990			Análisis año 2025			
			Uso	Estado Constructivo	Transformaciones	Uso	Estado Constructivo	Transformaciones	
11	1	7	1	---	---	---	---	---	---
			2	---	---	---	---	---	---
			3	---	---	---	---	---	---
			4	Religioso	Bueno	Reversibles	Religioso	Bueno	Reversibles
			5	Administrativo	Bueno	Reversibles	Cultural	Bueno	Reversibles
	2	9	6	Administrativo	Bueno	Reversibles	Administración	Bueno	Reversibles
			7	Administrativo	Bueno	Reversibles	Administración	Bueno	Reversibles
			8	---	---	---	---	---	---
			9	Administrativo/Taller	Bueno	Ninguna	Desuso	Malo	Reversibles
			10	---	---	---	Comercio/Gastronomico	Bueno	Reversibles
			11	Administrativo	Bueno	Reversibles	Servicios	Bueno	Reversibles

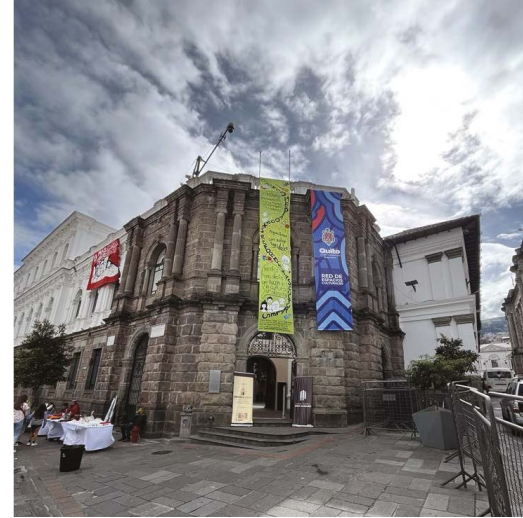
<b>Lote</b>	5	<b>Calle Espejo Año 1990</b>
<b>Uso</b>	Cultural - Administrativo	
<b>Intervenciones</b>	Relativa	
<b>Estado Constructivo</b>	Regular	
<b>Fachadas</b>	Bueno	
<b>Observaciones</b>	Se refleja en las fichas que la parte del inmueble que da a la calle Espejo ha sido siempre peatonal y con un buen flujo, también las fachas se ven en buen estado.

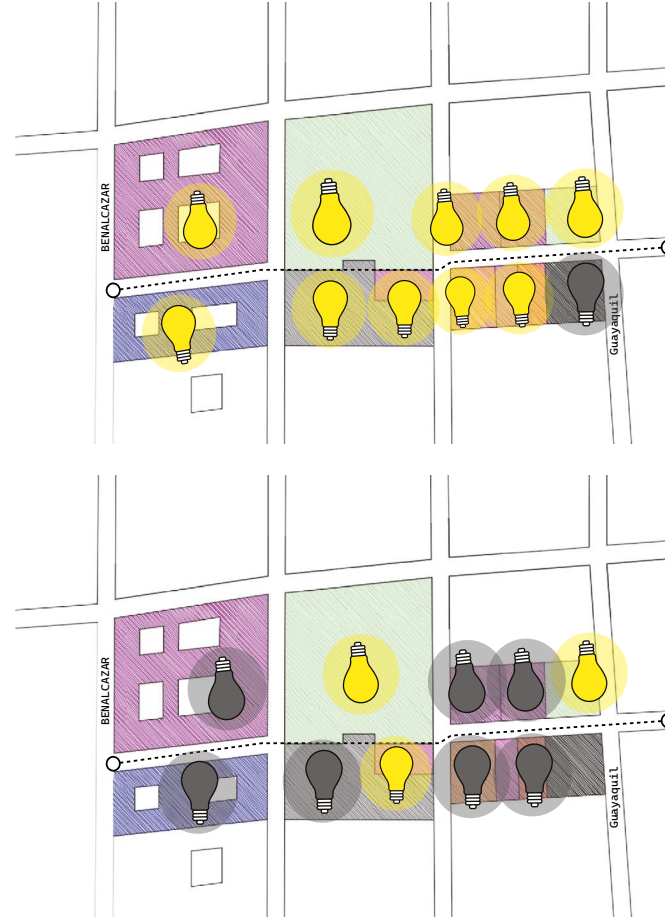
Figura 43. Análisis horario calle Eugenio Espejo

PROBLEMÁTICA	
<b>MAÑANA</b> HORARIO 9:00am - 11:00am	<ul style="list-style-type: none"> <li>Alta actividad comercial formal (restaurantes, papelerías, farmacias).</li> <li>Flujo peatonal intenso (trabajadores, estudiantes, turistas).</li> <li>Carga y descarga de productos interfiere en la movilidad.</li> <li>Ruido urbano y ocupación de aceras por mobiliario.</li> <li>Presencia de señalización deficiente y mobiliario urbano limitado.</li> </ul>
<b>TARDE</b> HORARIO 15:00pm - 17:00pm	<ul style="list-style-type: none"> <li>Continuación de la actividad comercial, con mayor afluencia a restaurantes.</li> <li>Congestión peatonal en tramos estrechos.</li> <li>Escasa sombra y áreas de descanso.</li> <li>Ruido ambiental por tránsito y locales.</li> <li>Falta de espacios públicos para permanencia segura.</li> </ul>
<b>NOCHE</b> HORARIO 19:00pm - 21:00pm	<ul style="list-style-type: none"> <li>Cierre de la mayoría de locales (salvo restaurantes puntuales).</li> <li>Reducción considerable del flujo peatonal.</li> <li>Sensación de inseguridad en tramos con iluminación insuficiente.</li> <li>Presencia de personas en situación de calle.</li> <li>Pérdida de vitalidad urbana y escasa vigilancia.</li> </ul>

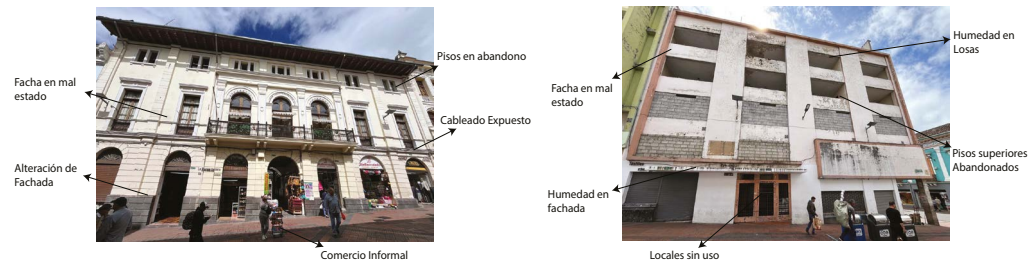
Figura 47. Análisis calle Sucre.

TRAMO	Cantidad de Lotes	Extensión	Frentes		Usos													
			# de Lotes	Plaza	Educación	Comercio	Gastronomía	Administrativo	Servicios	Salud	Turismo	Cultural	Vivienda	Religioso	Alojamiento	Sin Uso		
1	7	0.18km; 183.4m	Frente A	5	0	0	4	1	0	0	0	0	0	1	1	0	0	2
			Frente B	7	0	0	10	1	0	1	0	0	2	0	0	0	1	
Total del Tramo					0	0	14	2	0	1	0	0	2	1	1	0	3

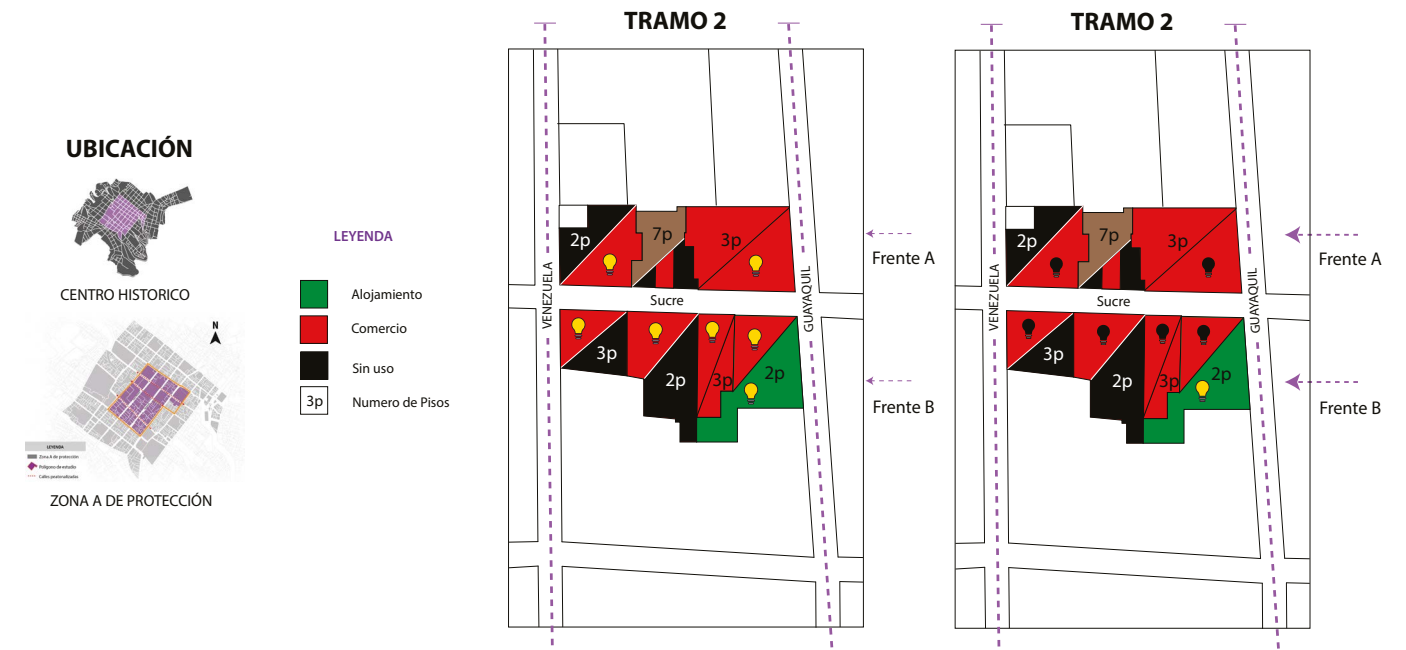
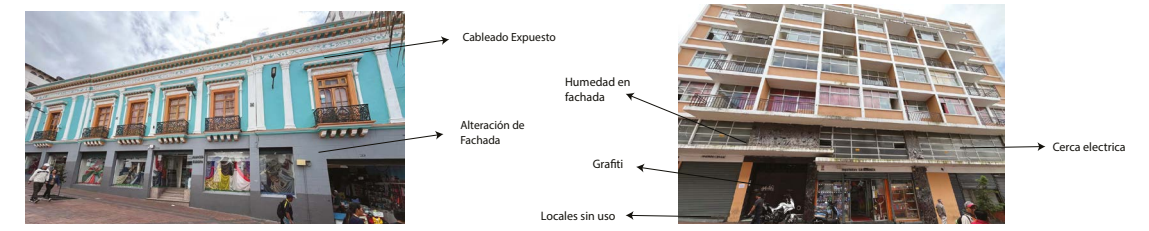
Figura 48. Análisis calle Sucre.

TRAMO	Cantidad de Lotes	Extensión	Frentes		Usos														
			# de Lotes	Plaza	Educación	Comercio	Gastronomía	Administrativo	Servicios	Salud	Turismo	Cultural	Vivienda	Religioso	Alojamiento	Sin Uso			
2	6	0.09km; 90m	Frente A	3	0	0	7	0	0	0	0	0	0	0	0	0	0	0	3
			Frente B	4	0	0	9	0	0	0	0	0	0	0	0	0	1	0	2
Total del Tramo					0	0	16	0	0	0	0	0	0	0	0	1	0	5

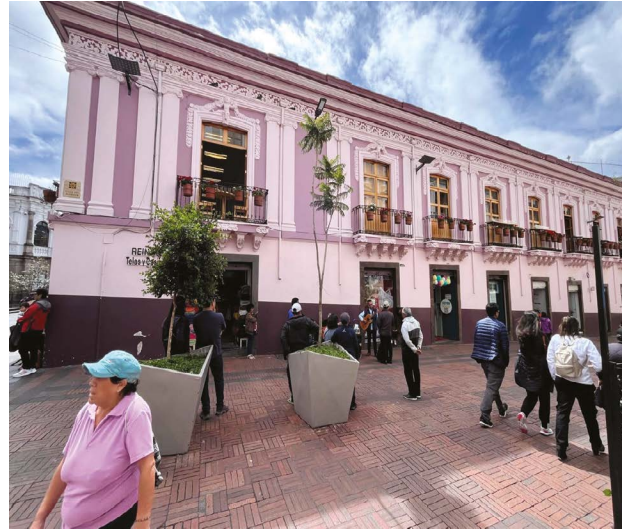
Tabla 20. Fichas comparativas año 1990 - 2025

Lote	1	Calle Sucre Año 1990
Uso	El porcentaje mas alto de uso es de comercio en planta baja y vivienda en el segundo piso, le sigue bodega en el segundo piso y administración en el primer piso.	
Intervenciones	Ninguna	
Estado Constructivo	Regular	
Fachadas	Regular	
Observaciones	La fachada esta en malas condiciones y en la ficha se puede observar que no ha sido intervenida para poder conservar su estructura.

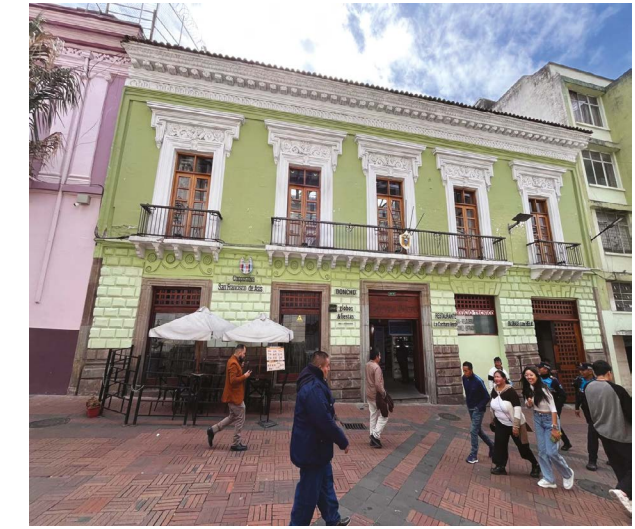
Tabla 21. Fichas comparativas año 1990 - 2025

Lote	2	Calle Sucre Año 1990
Uso	El uso que predomina es el de vivienda y con menor porcentaje administración y comercio.	
Intervenciones	Total	
Estado Constructivo	Regular	
Fachadas	Regular	
Observaciones	Ha sido intervenido en su totalidad, pero la fachada esta en mal estado siendo descuidada por completo y a nivel de fachada se encuentran carros estacionados evidenciando falta de control.

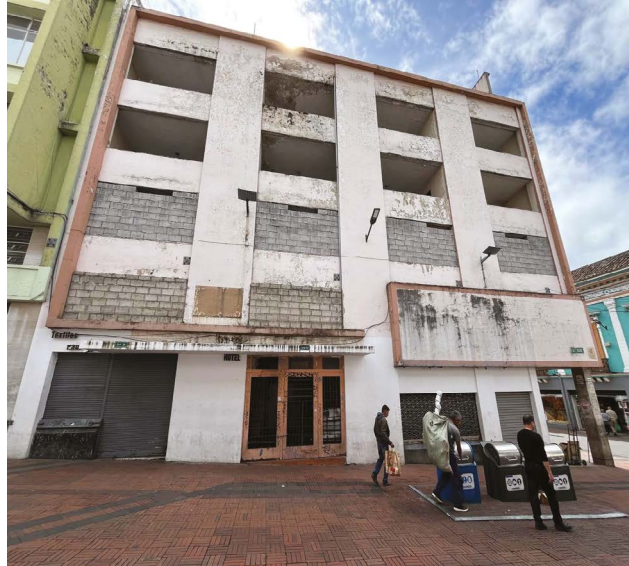
Lote	3	Calle Sucre Año 1990
Uso		Uso en 2do y 3er piso lo que mas predomina es de hotel y restaurante
Intervenciones		Ninguna
Estado Constructivo		Bueno
Fachadas		Bueno
Observaciones		El inmueble mantiene diferentes usos divididos entre los diferentes pisos.

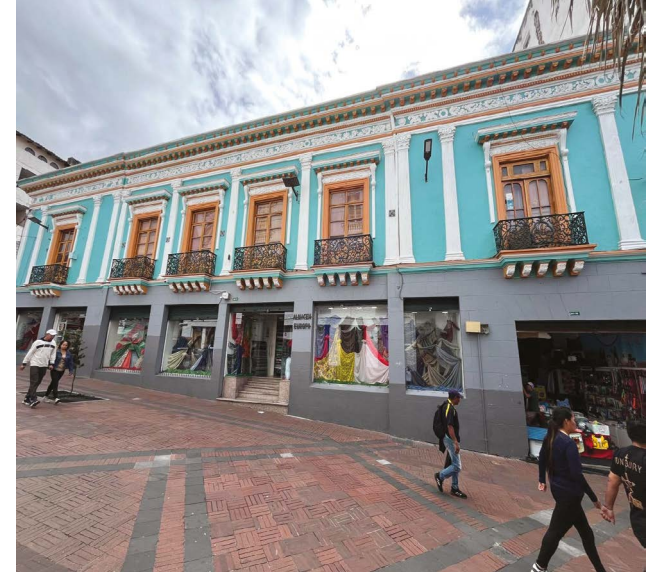
Lote	4	Calle Sucre Año 1990
Uso		Posee varios usos, pero el que mas porcentaje tiene es de vivienda en el 2do piso
Intervenciones		Relativa
Estado Constructivo		Regular
Fachadas		Regular
Observaciones		En planta baja el uso con mas porcentaje es de hotel/restaurante, en el 1er piso se tiene un porcentaje mayor de talleres.

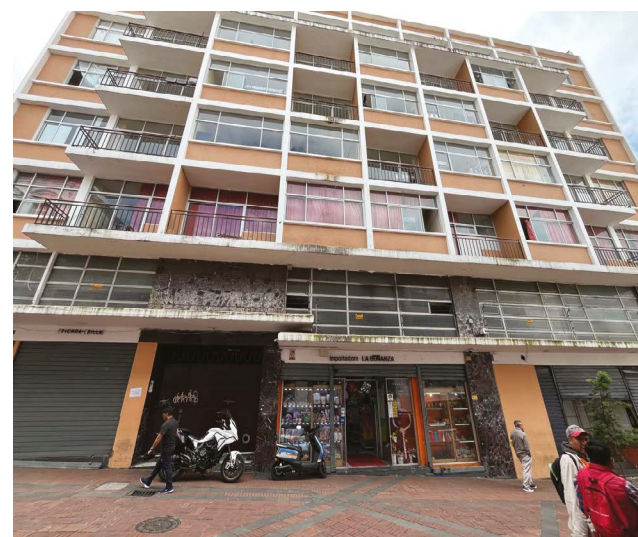
Lote	5	Calle Sucre Año 1990
Uso	En planta baja el uso es de comercio y administración, mientras que el 1er piso se tiene bodegas y talleres, el 2do piso es administración y vivienda y en los pisos superiores es de vivienda.	
Intervenciones	Ninguna	
Estado Constructivo	Bueno	
Fachadas	Regular	
Observaciones	Todo el inmueble mantiene una variedad de usos hasta el segundo piso en donde se divide en comercio, administración, bodegas y talleres.

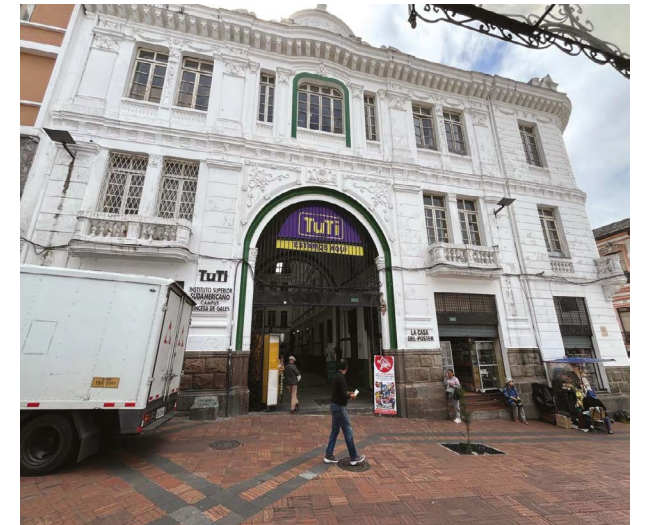
Lote	6	Calle Sucre Año 2025
Uso	Es de uso completamente de comercio	
Intervenciones	Relativa	
Estado Constructivo	Bueno	
Fachadas	Se mantiene el color original durante los años, agregando balcones y detalles constructivos acorde a su epoca.	
Observaciones	El inmueble cambio cambio su uso ahora siendo completo de comercio, en el cual en su parte interior tiene un Tuti y varios locales comerciales.

Lote	6	Calle Sucre Año 1990
Uso	El comercio es el uso que mas ocupa el inmueble en planta baja y pisos superiores, mientras que en sub suelo es de bodegas y talleres	
Intervenciones	Mediana	
Estado Constructivo	Regular	
Fachadas	Bueno	
Observaciones	Las intervenciones que tenia en el año de 1990 son pocas y son reversibles, el estado de la fachada es bueno, respetando su color original.

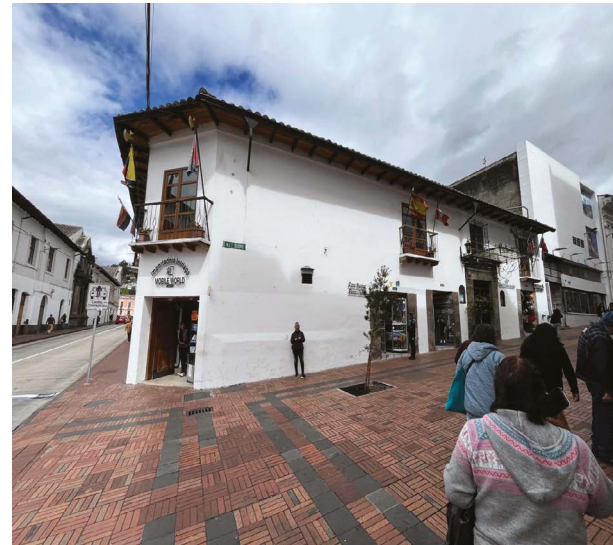
Tabla 26. Fichas comparativas año 1990 - 2025

<b>Lote</b>	7	<b>Calle Sucre Año 1990</b>
<b>Uso</b>	En planta baja se divide el porcentaje en bodega y comercio siendo los dos que mas se usan y taller junto a vivienda en menor porcentaje	
<b>Intervenciones</b>	Ninguna	
<b>Estado Constructivo</b>	Regular	
<b>Fachadas</b>	Regular	
<b>Observaciones</b>	La división que se da en los espacios es variada teniendo comercio y bodegas para dar paso a la vivienda en su totalidad en el ultimo piso.

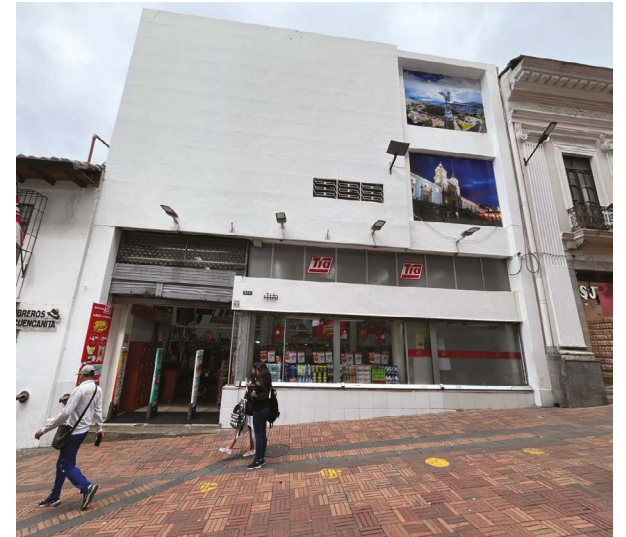
Tabla 27. Fichas comparativas año 1990 - 2025

<b>Lote</b>	8	<b>Calle Sucre Año 1990</b>
<b>Uso</b>	Comercio a su totalidad	
<b>Intervenciones</b>	Total	
<b>Estado Constructivo</b>	Bueno	
<b>Fachadas</b>	Regular	
<b>Observaciones</b>	El inmueble se mantiene en buen estado gracias a las intervenciones que llevo a recibir.

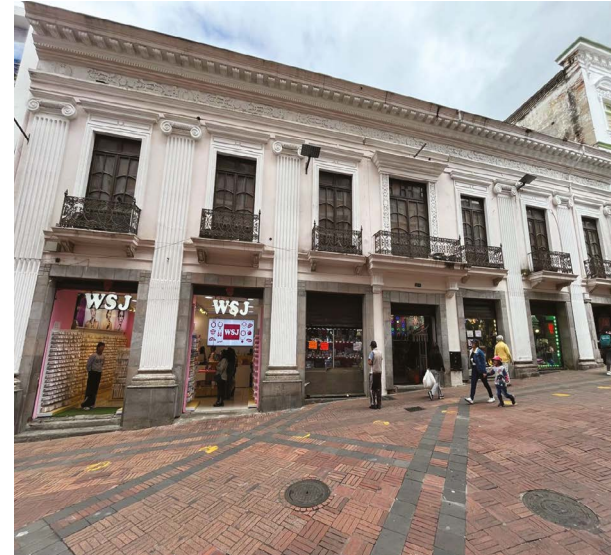
Tabla 28. Fichas comparativas año 1990 - 2025

Lote	9	Calle Sucre Año 1990
Uso		Comercio
Intervenciones		Relativo
Estado Constructivo		Bueno
Fachadas		Bueno
Observaciones		El uso es completamente comercial y tiene un leve grado de intervención a nivel estructural y en fachada.

Lote	9	Calle Sucre Año 2025
Uso		Comercial
Intervenciones		Relativa
Estado Constructivo		Bueno
Fachadas		La fachada se ha mantenido original con el paso de los años, pero con humedad en ciertas partes y detalles constructivos un poco descuidados.
Observaciones		Su uso se mantiene durante los años, teniendo intervenciones reversibles dentro y fuera del inmueble.

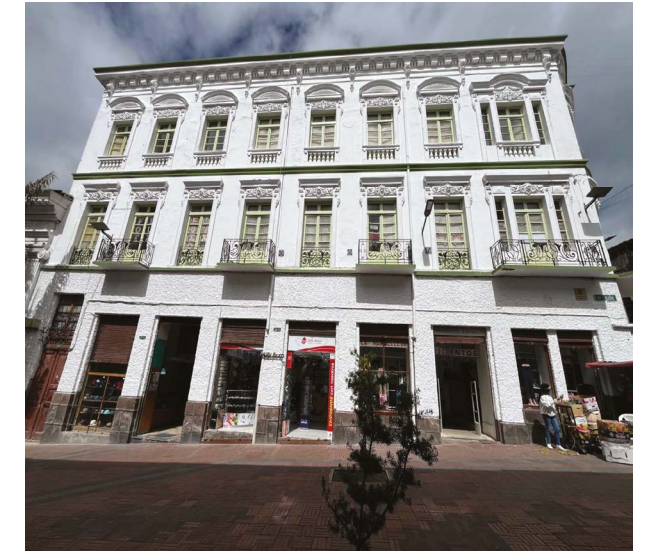
Lote	10	Calle Sucre Año 1990
Uso		Comercio - Administrativo - Vivienda - Bodega - Taller
Intervenciones		Relativa
Estado Constructivo		Regular
Fachadas		Regular
Observaciones		Los usos que tiene el inmueble son varios, pero los que mas tiene presencia son los de comercio y vivienda.

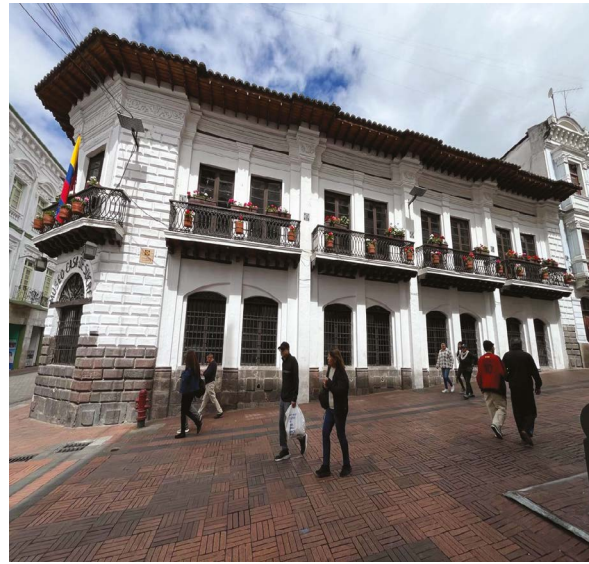
Lote	11	Calle Sucre Año 1990
Uso		Recreación y Taller
Intervenciones		Relativa
Estado Constructivo		Bueno
Fachadas		Bueno
Observaciones		Las intervencios que tenia en el año de 1990 son pocas y son reversibles, el estado de la fachada es bueno.

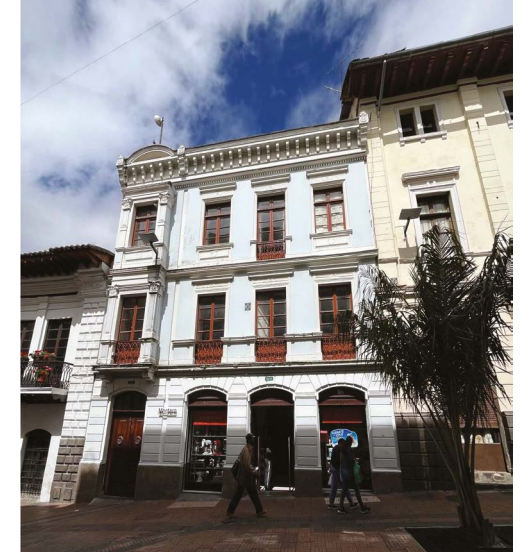
Lote	12	Calle Sucre Año 1990
Uso		Bodega - Comercio.
Intervenciones		Total
Estado Constructivo		Bueno
Fachadas		Bueno
Observaciones		El uso que tiene mas presencia es de bodega en el 1er y 2do piso y en la planta baja se tiene el uso de comercio.

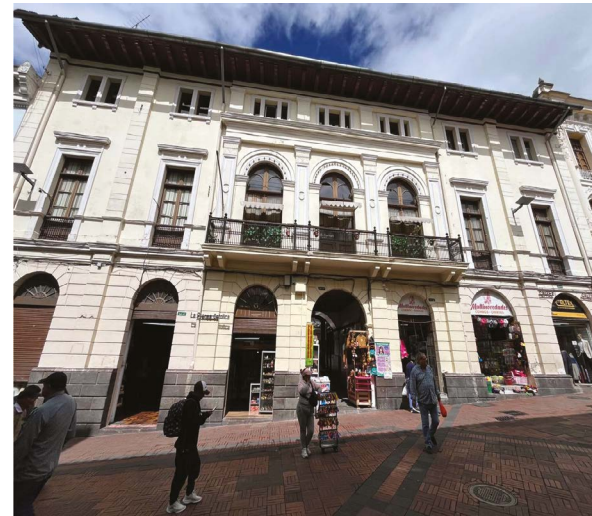
Tabla 32. Fichas comparativas año 1990 - 2025

Lote	13	Calle Sucre Año 1990
Uso		Vivienda - Administración - Bodega - Comercio
Intervenciones		Relativo
Estado Constructivo		Bueno
Fachadas		Bueno
Observaciones		Los usos que mas tiene presencia dentro del inmueble son los de bodega en planta baja y vivienda en el 1er piso, los otros usos se dividen en los demas pisos.

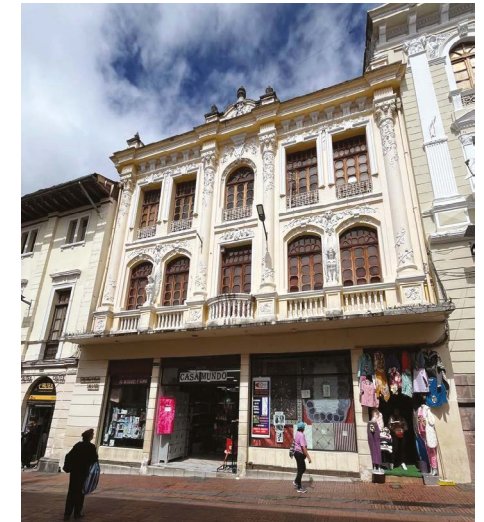
Tabla 33. Fichas comparativas año 1990 - 2025

Lote	14	Calle Sucre Año 1990
Uso		Administración - Comercio
Intervenciones		Total
Estado Constructivo		Bueno
Fachadas		Bueno
Observaciones		El comercio es en planta baja el que mas uso tiene, mientras que en el 1er y 2do piso el uso es de administración

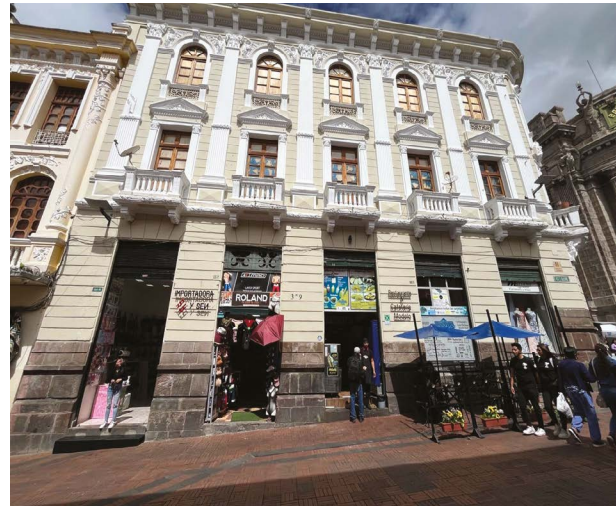
Architectural drawing showing a facade with columns and arches. The drawing includes a grid and various annotations. The photograph shows the building facade with columns and arches, matching the drawing.

<b>Lote</b>	15	<b>Calle Sucre</b> <b>Año 1990</b>
<b>Uso</b>	Administrativo - Bodega - Cafeteria - Comercio - Educación - Salud - Taller - Vivienda - Otros	
<b>Intervenciones</b>	Relativa	
<b>Estado Constructivo</b>	Regular	
<b>Fachadas</b>	Bueno	
<b>Observaciones</b>	El segundo piso es completo de educación en planta baja se tiene comercio, cafetería, vivienda y bodega.

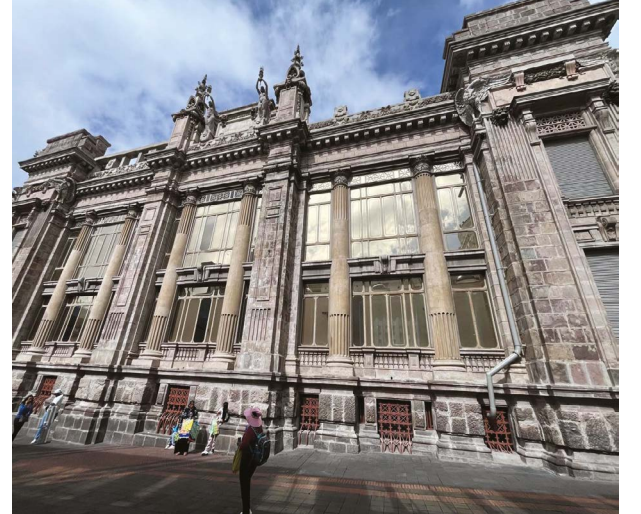
Architectural drawing showing a facade with columns and arches. The drawing includes a grid and various annotations. The photograph shows the building facade with columns and arches, matching the drawing.

<b>Lote</b>	16	<b>Calle Sucre</b> <b>Año 1990</b>
<b>Uso</b>	Administrativo - Educación - Hotel/Restaurante - Bodega	
<b>Intervenciones</b>	Total	
<b>Estado Constructivo</b>	Bueno	
<b>Fachadas</b>	Bueno	
<b>Observaciones</b>	En la ficha existente del Museo Numismático o de la moneda del Banco Central, al ser un inmueble que corresponde a su vocación inicial no presenta problemáticas.

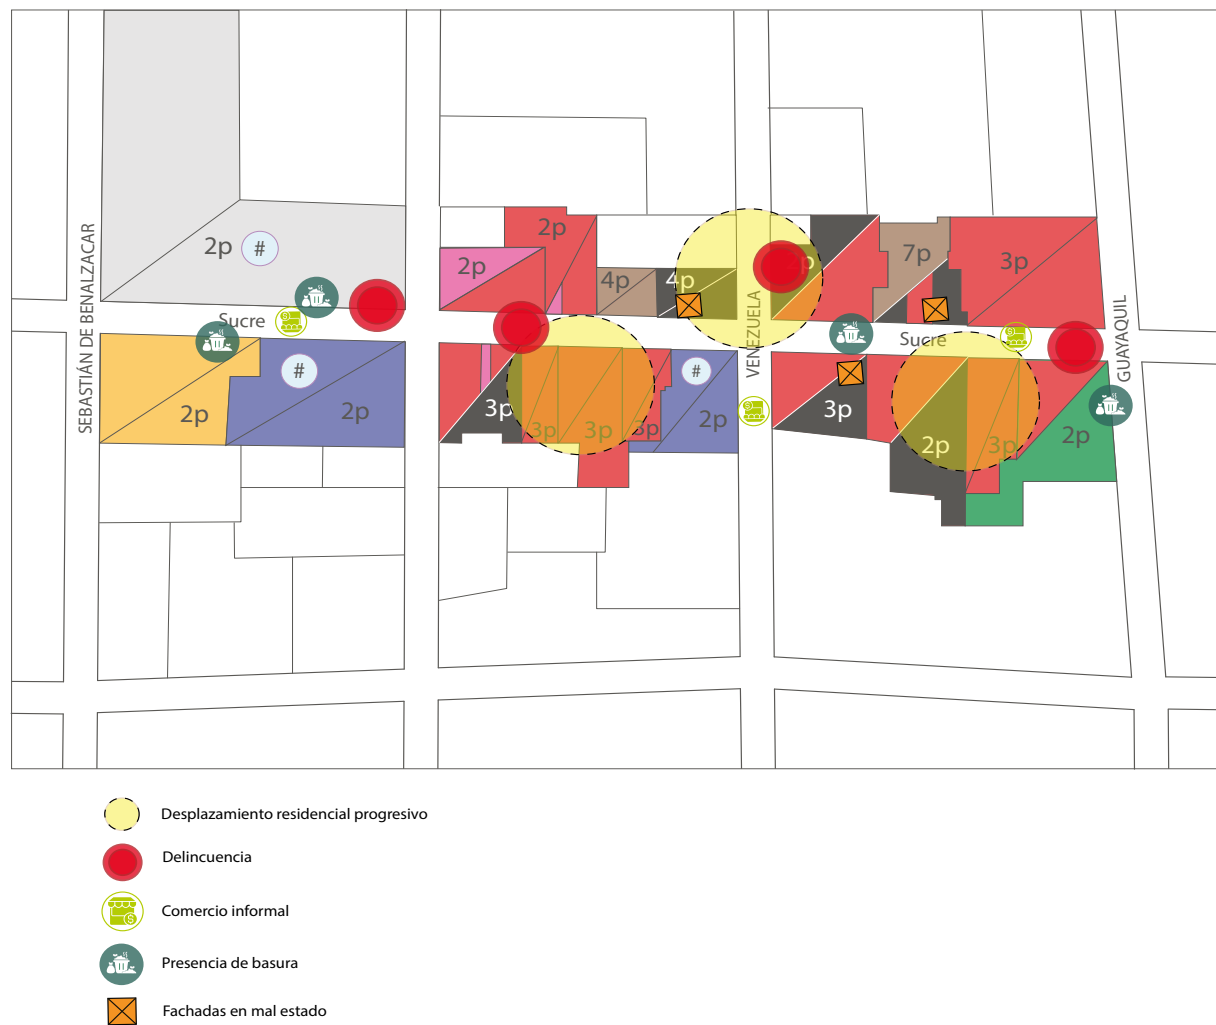
Figura 50. Análisis perceptual del espacio público.

Puntaje total (sobre 32)	Interpretación
0 - 5	Necesita mejora
6 - 10	Deficiente
11 - 15	Impacto moderado
16 - 20	Impacto bueno
21 - 32	Impacto excelente

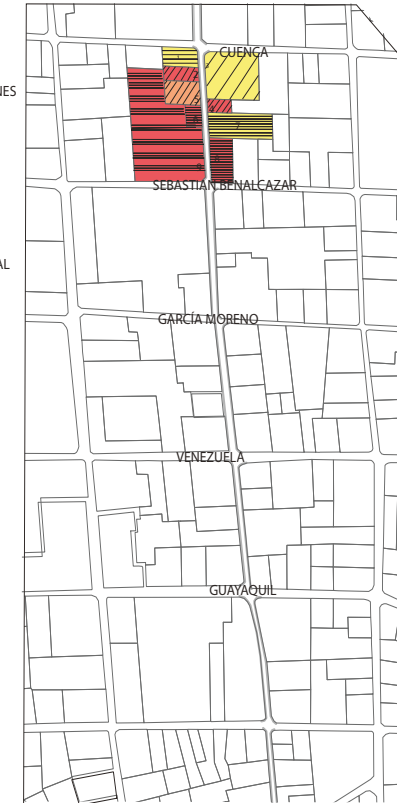
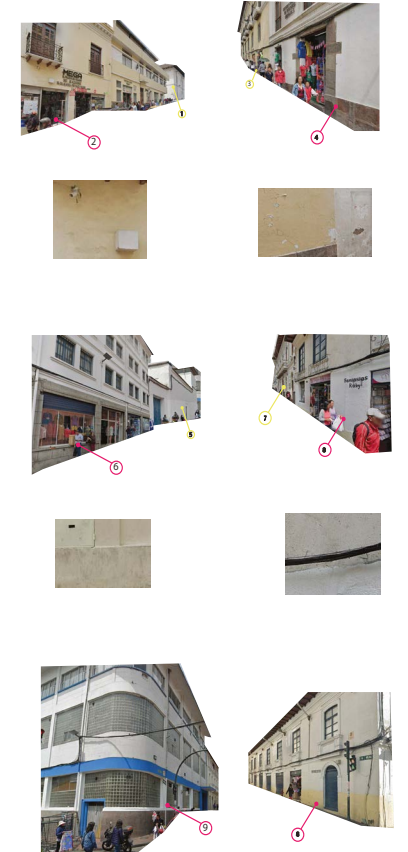
CAMBIO	REVERSIBLE	IRREVERSIBLE	TOTAL
PRIMER TRAMO	5	4	9
ANÁLISIS	Las unidades edificatorias no tienen modificaciones que afecten al perfil urbano o dañen su carácter histórico.	Algunos o varios inmuebles presentan modificaciones que afectan el perfil urbano o dañan su carácter histórico.	
CONCLUSIÓN	De los 9 predios evaluados, 5 han mantenido sus características originales sin alterar el contexto histórico ni los elementos compositivos del trazo, lo que representa un 55.5% de total. Estos predios conservan elementos arquitectónicos y espaciales que refuerzan la identidad del lugar. En cambio, 4 predios (44.4%) han sufrido intervenciones que afectan negativamente la coherencia histórica y compositiva del sector, debiendo la lectura del trazado urbano y la continuidad visual y formal del trazo.

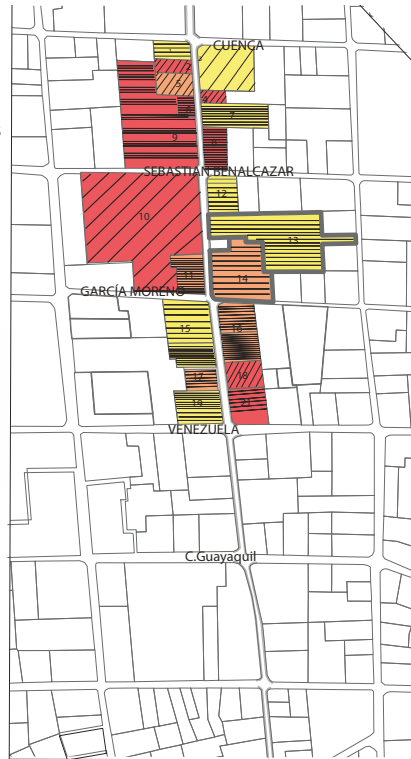
CONCLUSIÓN	De los 6 predios analizados, el 33.3% se encuentra en buen estado, reflejando un nivel aceptable de conservación y coherencia con el entorno. Otro 33.3% presenta condiciones regulares, lo cual sugiere ciertas modificaciones o falta de mantenimiento que podrían ser corregidas. Sin embargo, el 33.3% restante está en mal estado, evidenciando deterioro significativo que afecta negativamente tanto al predio como al tramo en su percepción urbana.			
------------	--	--	--	--

CONCLUSIÓN	De los 6 predios evaluados, el 83.3% ha sufrido intervenciones que, si bien alteran su estado original, son reversibles, lo que permite su recuperación sin comprometer definitivamente su valor arquitectónico o urbano. En contraste, el 16.6% presenta modificaciones irreversibles que afectan de forma permanente la lectura histórica y compositiva del tramo.		
------------	--	--	--

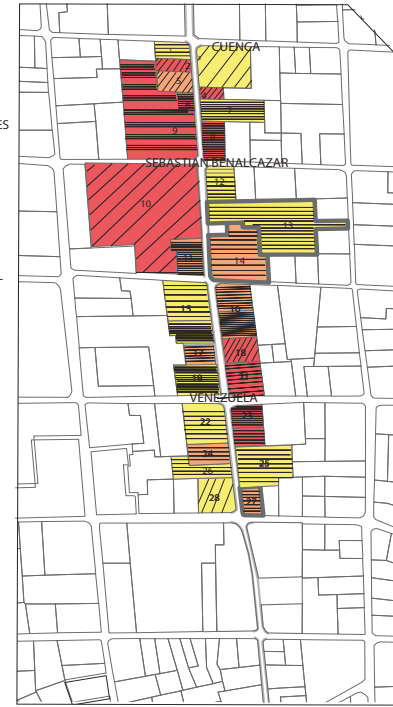
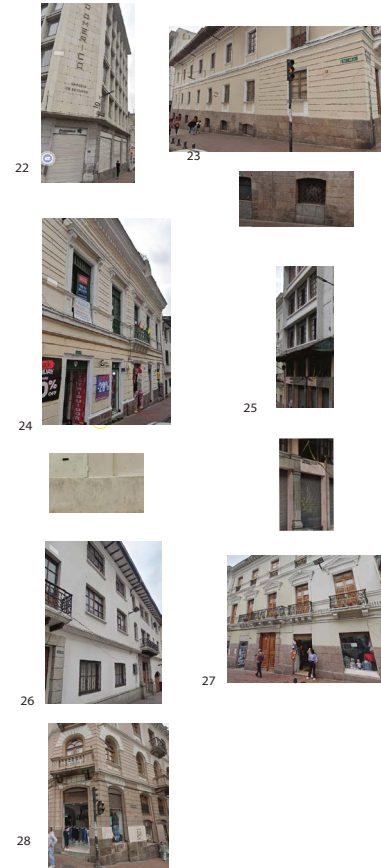
CONCLUSIÓN	De los 7 predios analizados, la mayoría (5/7) se encuentra en buen estado, lo que refleja un predominio de conservación adecuada y respeto por el contexto urbano e histórico. Un 28.5% presenta un estado regular, lo cual indica ciertos alteraciones o falta de mantenimiento que pueden ser corregidas con intervenciones leves. Solo un 14.3% se encuentra en mal estado, evidenciando deterioro importante. Este escenario es favorable, ya que muestra un conjunto mayormente conservado.			
------------	--	--	--	--

CONCLUSIÓN	De los 7 predios evaluados, 6 (85.7%) presentan intervenciones reversibles, lo que permite la posibilidad de recuperar su integridad original sin comprometer de forma definitiva su valor arquitectónico o su relación con el contexto. Solo 1 predio (14.3%) ha sufrido modificaciones irreversibles que alteran de manera permanente su coherencia histórica y compositiva.		
------------	--	--	--

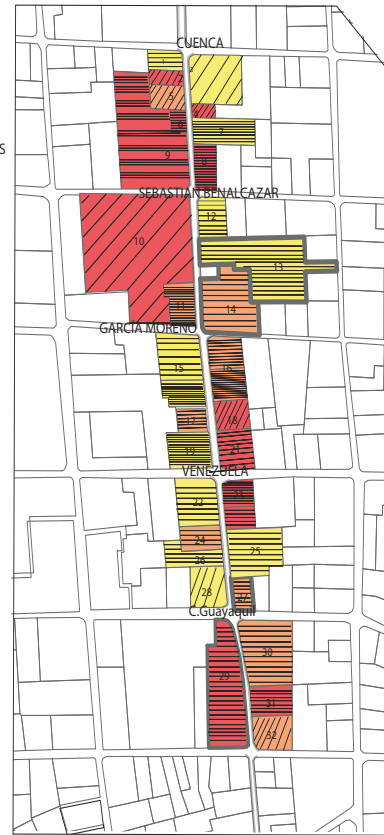
ESTADO	BUENO	REGULAR	MALO	TOTAL
PRIMER TRAMO	0	2	2	4
ANÁLISIS	Las unidades edificatorias se encuentran en buen estado de conservación y mantenimiento.	Se pueden observar mínimos cambios de necesidad o mantenimiento.	En mal estado, necesita de intervención o daña el perfil urbano.	
CONCLUSIÓN	De los 4 predios analizados, el 50% presenta un estado regular, con alteraciones parciales o de grado moderado que aún pueden ser corregidos. El otro 50% se encuentra en mal estado, evidenciando deterioro significativo y afectaciones que comprometen la calidad del entorno. Por lo cual la percepción y estado de este tramo es desfavorable.

CAMBIO	REVERSIBLE	IRREVERSIBLE	TOTAL
PRIMER TRAMO	3	1	4
ANÁLISIS	Las unidades edificatorias no tienen modificaciones que afecten al perfil urbano o dañe su contexto histórico.	Alturas o vanos incorporados en un contexto actual dañan los ejes compositivos del tramo.	
CONCLUSIÓN	De los 4 predios evaluados, el 75% ha experimentado intervenciones reversibles. Sin embargo, el 25% restante ha sufrido modificaciones irreversibles que alteran de manera permanente su valor arquitectónico y afectan la coherencia del tramo.
