**MAESTRÍA EN SEGURIDAD, SALUD E HIGIENE INDUSTRIAL**

**ESTUDIO DE LA ILUMINACIÓN Y SU INCIDENCIA EN LA MORBILIDAD  
OCULAR DE LOS TRABAJADORES DEL SEGUNDO PISO DE LA  
COOPERATIVA DE AHORRO Y CRÉDITO OSCUS LTDA.**

Trabajo de Titulación previo a la obtención del título de Magister en Seguridad, Salud e Higiene Industrial.

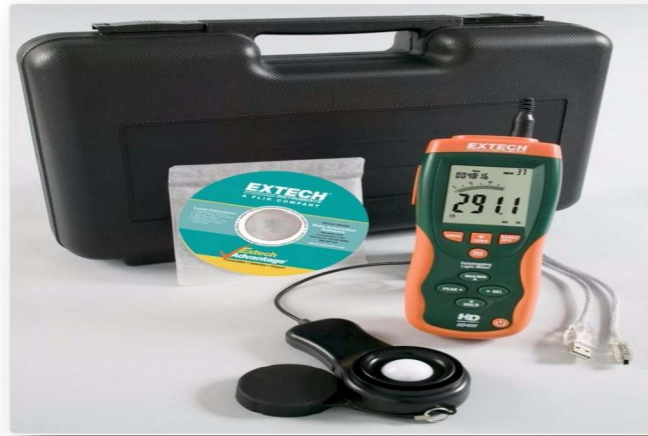
**Tabla 24:** Especificaciones técnicas luxómetro HD-50. (Luxómetro HD450 - High Tec Environmental LTDA, s/f).

En la realización de las mediciones de los niveles de iluminación del piso dos del edificio corporativo de la cooperativa se usará el luxómetro HD-50 del fabricante EXTECH INSTRUMENTS, las especificaciones técnicas del equipo se describen en la tabla 24.

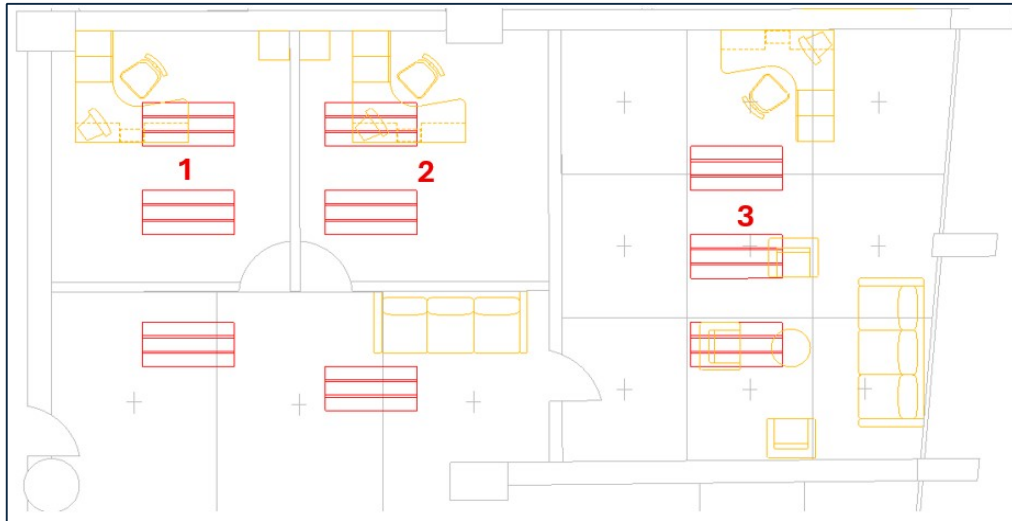
**Gráfica 15:** Ubicación de puntos de medición áreas 1,2 y 3.  
**Elaborador por:** Villacís, Fausto (2025).

Con un programa informático se procede a ubicar los puntos de medición en el plano por cada área, a continuación, y a manera de ejemplo se muestran los puntos de medición (señalados con una +) de las áreas 1, 2 y 3 del piso estudiado.

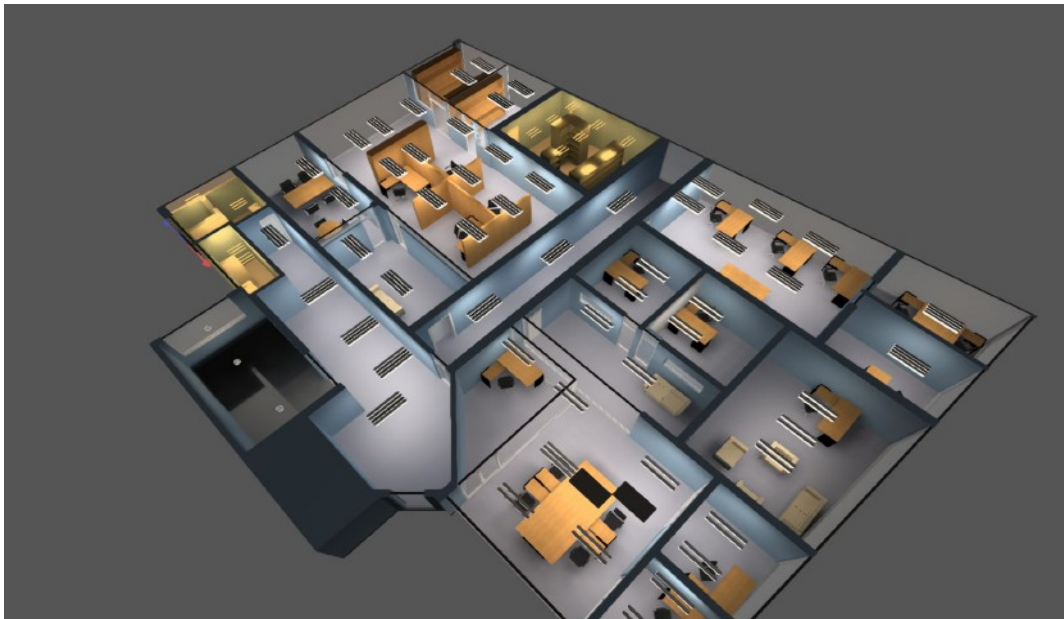
**Gráfica 16:** Proyecto segundo piso Edificio Corporativo.  
**Elaborador por:** Villacís, Fausto (2025).

En la Gráfica 16 se observa el proyecto del piso estudiado generando una visualización general de la disposición de las áreas, para realizar el mapa de iluminación se usó el programa DIALux que permite simular las áreas de estudio y los dispositivos de iluminación instalados con el fin de realizar cálculos

computarizados de iluminación en base a las características dadas a los espacios simulados.
