Universidad
Indoamérica

CARRERA DE ARQUITECTURA

Patrimonial para la puesta en valor de la antigua escuela
Abdón Calderón en el centro histórico de la ciudad de
Ambato

Proyecto Técnico

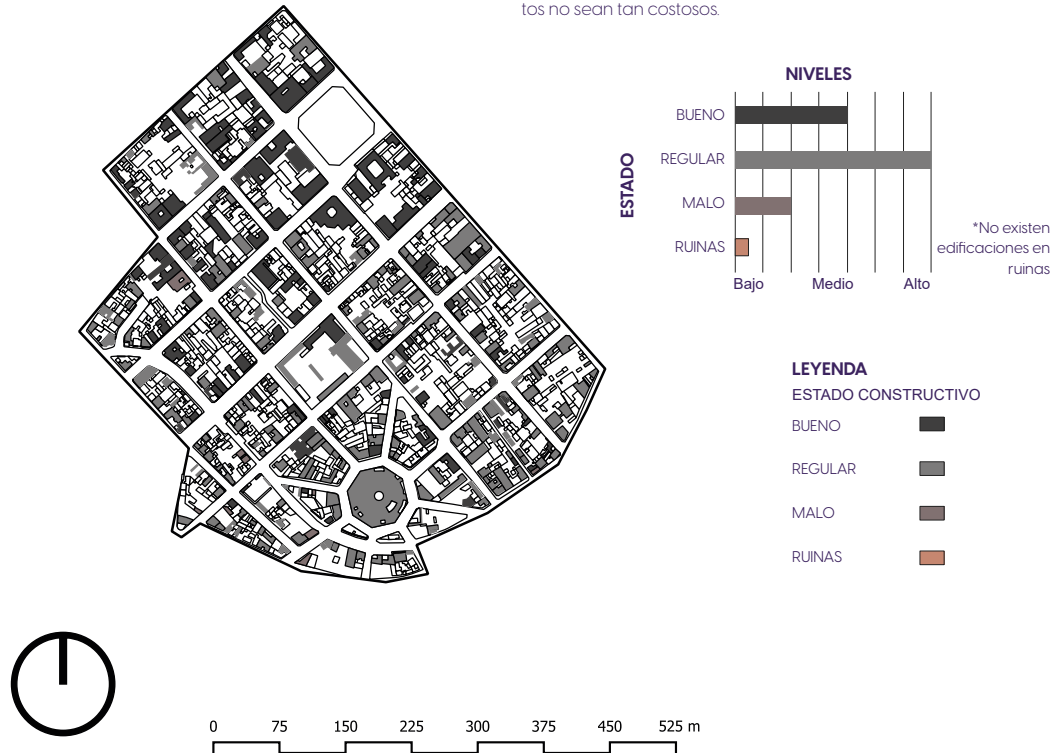
Figura 140.

Al ser una zona céntrica, es el punto base para los asentamientos y expansión de la ciudad, algunos edificios se conservan desde el terremoto otros posterior a ese evento y muy pocos son recientes, por lo que con el paso del tiempo el deterioro de los mismos es mayor y los mantenimientos son costosos por lo que los propietarios en gran parte no invierten en los mismos y afecta no solo a su vista sino también a la ciudad, por lo que se debe estudiar muy bien el material y condicionantes para poder preservar lo que más se pueda y los mantenimientos no sean tan costosos.

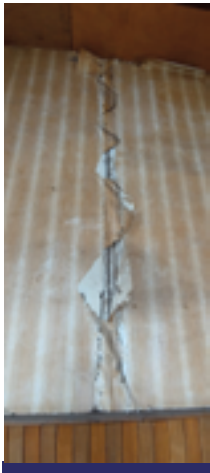
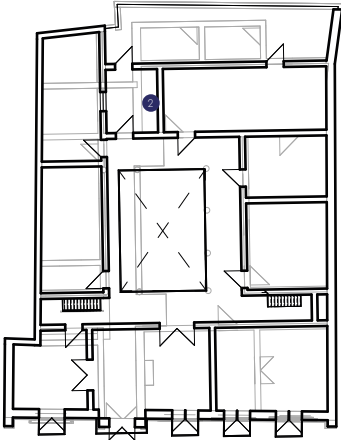
CARACTERÍSTICAS DE LA LESIÓN		DATOS DE LA LESIÓN		
TIPO DE ELEMENTO	MATERIAL	NOMBRE LESIÓN	ORIENTACIÓN	EXPOSICIÓN
Pared interior	Papel tapiz sobre una base de enlucido	Agrietamiento	Interior	Interior
LESIÓN		SÍNTOMA		
Agrietamiento longitudinal con desprendimiento del revestimiento (papel tapiz)		<ul style="list-style-type: none"> - Grietas visibles y lineales en la pared. - Desprendimiento del revestimiento decorativo (papel tapiz). - Exposición de la base subyacente. 		
VISTA DE LA LESIÓN	UBICACIÓN EN EL INMUEBLE

<p>2</p>	<ul style="list-style-type: none"> - PLANTA ALTA 			
CAUSA DE LA LESIÓN				
<ul style="list-style-type: none"> - Principal Causa: Movimientos estructurales debido a asentamientos diferenciales o vibraciones pasadas. - Secundarias: Envejecimiento del material y posible acumulación de humedad detrás del revestimiento, debilitando la adhesión del papel tapiz.

EFECTO DE LA LESIÓN				
<ul style="list-style-type: none"> - Pérdida estética en un espacio representativo del edificio (rectorado). - Riesgo de desprendimiento progresivo del revestimiento y ampliación de las grietas. - Posible afectación de la estabilidad de la base de la pared si la lesión

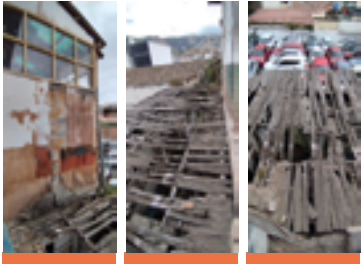
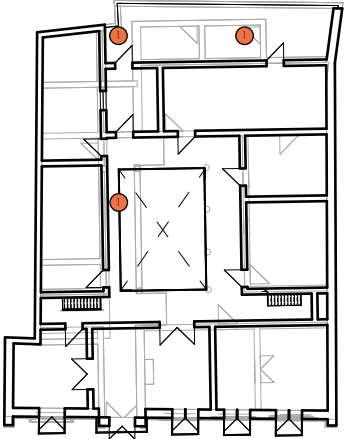
CARACTERÍSTICAS DE LA LESIÓN		DATOS DE LA LESIÓN		
TIPO DE ELEMENTO	MATERIAL	NOMBRE LESIÓN	ORIENTACIÓN	EXPOSICIÓN
Piso de madera	Tablones de madera y durmientes	Podredumbre	Sur - Interior	Intemperie
LESIÓN		SÍNTOMA		
Podredumbre avanzada, pérdida de integridad estructural y presencia de huecos y áreas colapsadas		<ul style="list-style-type: none"> - Huecos y separaciones entre las tablas del piso. - Coloración oscura y textura blanda en la madera, signos típicos de podredumbre. - Desprendimiento y fracturas visibles en las tablas. 		
VISTA DE LA LESIÓN		UBICACIÓN EN EL INMUEBLE

<ul style="list-style-type: none"> - PLANTA ALTA 		
		CAUSA DE LA LESIÓN		
		<ul style="list-style-type: none"> - Principal Causa: Prolongada exposición a la humedad y la intemperie, debido a filtraciones de agua y falta de mantenimiento preventivo. - Secundarias: Falta de un tratamiento adecuado de la madera para protegerla contra la humedad y el ataque de agentes biológicos (hongos y plagas).

EFECTO DE LA LESIÓN		
		<ul style="list-style-type: none"> - Riesgo de colapso del piso, lo que podría causar accidentes graves. - Imposibilidad de uso funcional del espacio del segundo nivel. - Degradación progresiva del material circundante, comprometiendo elementos estructurales adyacentes (vigas y columnas).

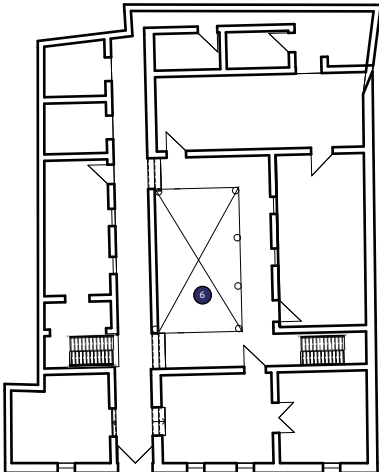
</div> <p style="text-align: center;">- PLANTA BAJA</p>			
CAUSA DE LA LESIÓN				
<ul style="list-style-type: none"> - Principal Causa: Falta de mantenimiento prolongado y acumulación de humedad constante sobre el piso. - Secundarias: Exposición a la intemperie y abandono del espacio, favoreciendo el desarrollo de vegetación invasiva.

EFECTO DE LA LESIÓN				
<ul style="list-style-type: none"> - Pérdida de la funcionalidad del espacio como área transitable y utilizable. - Incremento del deterioro con riesgo de mayor filtración de agua y afectación de elementos cercanos. - Posibilidad de que las raíces de la vegetación agraven el daño estructural.

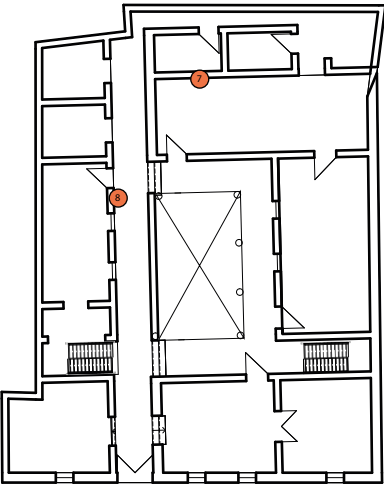
<p>8</p>

<p>- PLANTA ALTA</p>		
		CAUSA DE LA LESIÓN		
		<ul style="list-style-type: none"> - Principal Causa: Humedad acumulada en las paredes, debido a filtraciones o falta de impermeabilización en la estructura. - Secundarias: Envejecimiento de los materiales de pintura y posible uso de productos de baja calidad o incompatibles con la superficie base.

EFECTO DE LA LESIÓN		
		<ul style="list-style-type: none"> - Compromiso estético de los espacios interiores. - Exposición de la base subyacente, incrementando la vulnerabilidad a futuros daños (como fisuración o mayor humedad). - Posible afectación de la durabilidad del enlucido debido al deterioro progresivo.

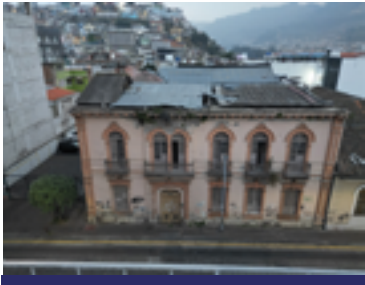
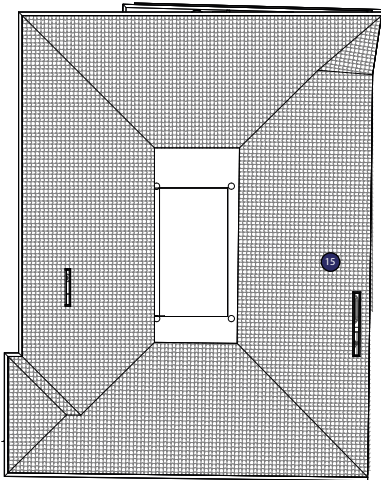
<p>15</p>

CARACTERÍSTICAS DE LA LESIÓN		DATOS DE LA LESIÓN		
TIPO DE ELEMENTO	MATERIAL	NOMBRE LESIÓN	ORIENTACIÓN	EXPOSICIÓN
Cubierta	Láminas de zinc añadidas posteriormente y tejas originales deterioradas	Desprendimiento de láminas y tejas (cubierta)	Norte	Intemperie
LESIÓN		SÍNTOMA		
Desprendimiento de láminas de zinc y tejas originales, dejando expuesta la estructura subyacente		<ul style="list-style-type: none"> - Ausencia de láminas de zinc y tejas en varias secciones. - Zonas de la cubierta expuestas, permitiendo el ingreso de agua y afectando la estructura subyacente. - Desplazamiento irregular de las láminas y acumulación de residuos sobre la cubierta. 		
VISTA DE LA LESIÓN	UBICACIÓN EN EL INMUEBLE

- PLANTA DE CUBIERTA			
CAUSA DE LA LESIÓN				
<ul style="list-style-type: none"> - Principal Causa: Falta de fijación adecuada y deterioro de los materiales debido al tiempo y las condiciones climáticas. - Secundarias: Vientos fuertes, lluvias intensas y falta de mantenimiento regular para asegurar la integridad de los elementos de la cubierta. 				
EFECTO DE LA LESIÓN				
<ul style="list-style-type: none"> - Exposición directa de la estructura de madera a la intemperie, favoreciendo su deterioro. - Incremento de las filtraciones de agua al interior del inmueble, agravando las condiciones de los espacios internos. - Pérdida de protección funcional y estética de la cubierta.

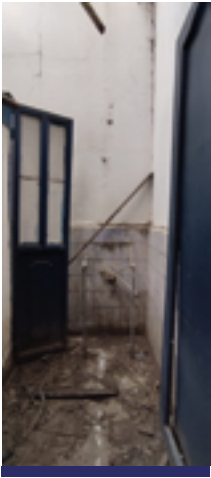
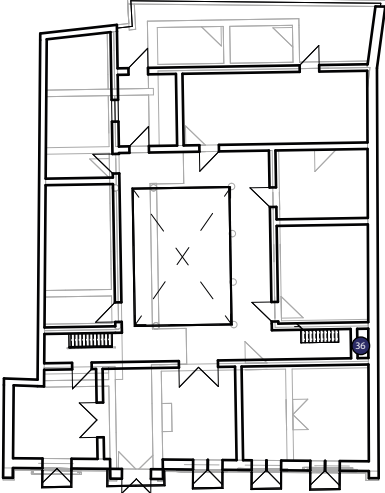
CARACTERÍSTICAS DE LA LESIÓN		DATOS DE LA LESIÓN		
TIPO DE ELEMENTO	MATERIAL	NOMBRE LESIÓN	ORIENTACIÓN	EXPOSICIÓN
Mampostería	Pared fondeada y cerámica de baldosas	Humedad por capilaridad	Interna	Intemperie
LESIÓN		SÍNTOMA		
Ascenso de la humedad desde el suelo hacia la pared, afectando los materiales de construcción.		<ul style="list-style-type: none"> - La superficie de la pared presenta manchas de humedad en la parte baja, que se expanden verticalmente a medida que la humedad asciende. - Se pueden observar desprendimientos o descomposición de la baldosa y revestimientos debido al paso de la humedad desde la base hacia arriba. 		
VISTA DE LA LESIÓN		CAUSA DE LA LESIÓN

UBICACIÓN EN EL INMUEBLE		<ul style="list-style-type: none"> - Principal Causa: Ocurre cuando el agua sube por los poros de los materiales de la pared debido al contacto directo con el suelo. - Causas Secundarias: La falta de drenaje adecuado, sistemas de impermeabilización defectuosos o inexistentes, y el contacto constante con agua debido a la caída de la cubierta

- PLANTA ALTA		EFFECTO DE LA LESIÓN	
		<ul style="list-style-type: none"> - La apariencia estética de la pared se ve afectada por las manchas de humedad. - La estructura del material se debilita con el tiempo, lo que puede causar que los acabados se desprendan. - Si no se interviene, la humedad puede alcanzar niveles superiores de la pared, lo que compromete la integridad de la pared.

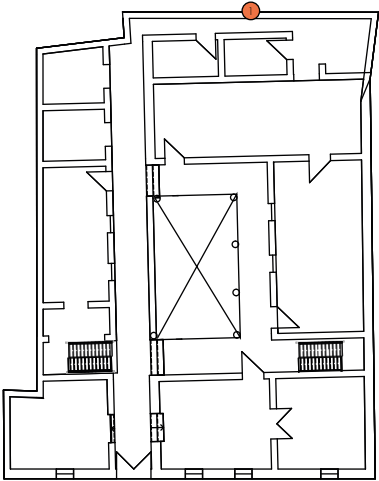
<p>1</p>

<p>- PLANTA BAJA</p>			
	<p>CAUSA DE LA LESIÓN</p> <ul style="list-style-type: none"> - Principal Causa: Actos de vandalismo o intervención no autorizada, donde se aplica pintura en superficies visibles sin el consentimiento del propietario - Causas Secundarias: Falta de vigilancia, control urbano deficiente o falta de uso lo que se traduce al abandono. <p>EFFECTO DE LA LESIÓN</p> <ul style="list-style-type: none"> - La fachada pierde su valor visual y se ve alterada por la presencia de grafitis. - Al ser un edificio patrimonial con valor histórico, los grafitis pueden dañar el valor cultural del edificio, alterando su imagen ante la comunidad.

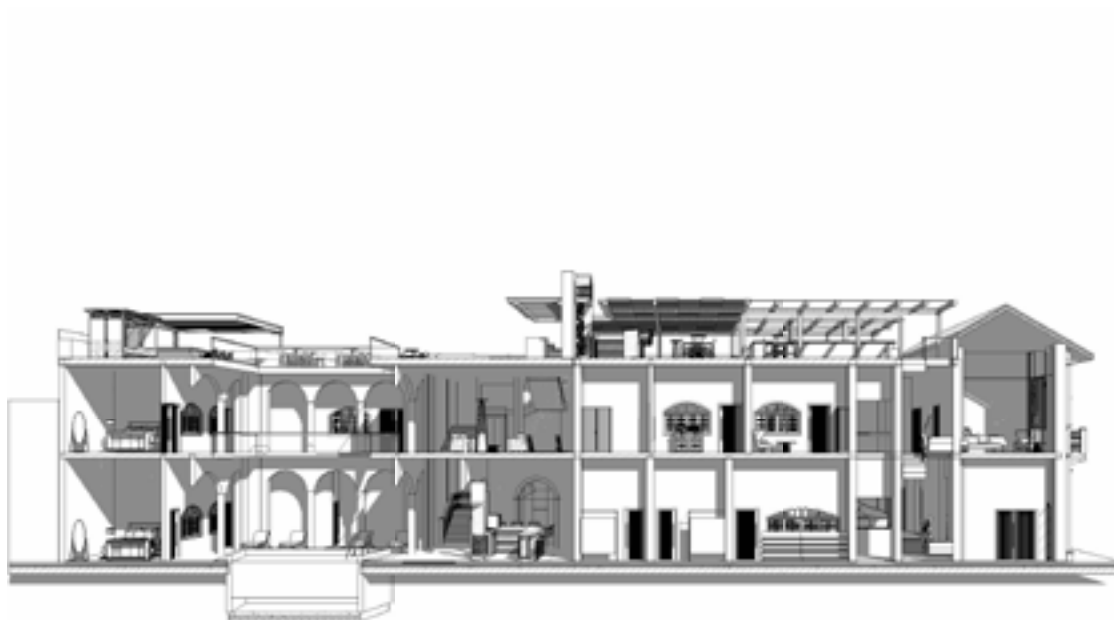
Figura 235.
Corte Fugado

CORTE B - B' FUGADO
