# ESTRATEGIAS PARA MEJORAR LA CULTURA DE MANTENIMIENTO EN LA VIVIENDA VERNÁCULA CON TECNOLOGÍA DE TIERRA CRUDA, EN LA PARROQUIA PASA EN EL CANTÓN AMBATO, PROVINCIA DE TUNGURAHUA

Trabajo de Integración Curricular  
Proyecto de Investigación,  
Carrera de Arquitectura,  
Período Académico B22

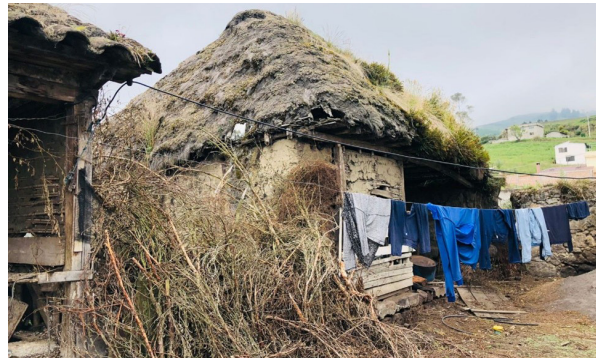
Figura 4  
*Vivienda vernácula en la provincia de Tungurahua*

Nota: Construcción en tierra, en la cual se evidencia un gran deterioro. Fotografía propia.

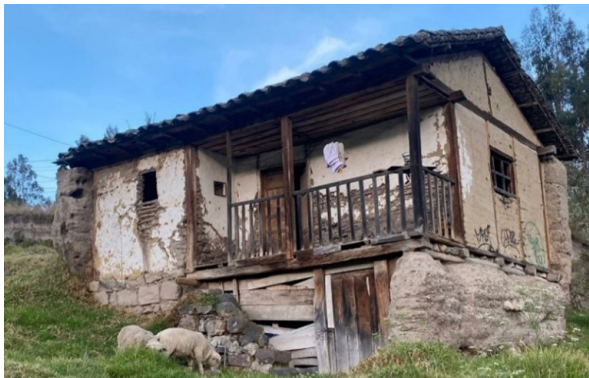
Figura 5  
*Vivienda Vernáculo en la Parroquia Pasa*

Nota: Se puede observar una vivienda vernáculo en la parroquia Pasa, se puede evidenciar el nivel deterioro que posee debido al desconocimiento y la falta de cultura de la población. Fotografía propia.

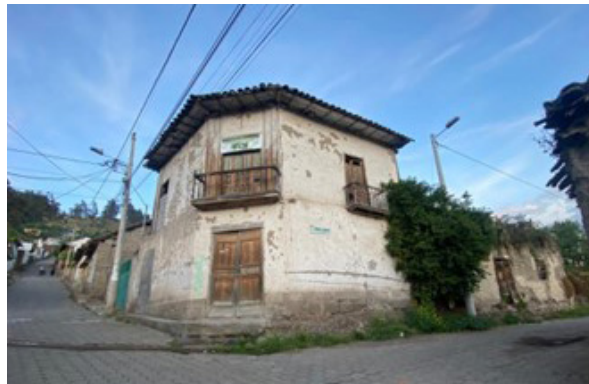
Figura 6  
*Construcción en Tierra en la parroquia Pasa*

Nota: Se evidencia una vivienda construida con tecnología de Tierra. Cruda en la parroquia San Antonio de Pasa y presenta un deterioro significativo. Fotografía propia.

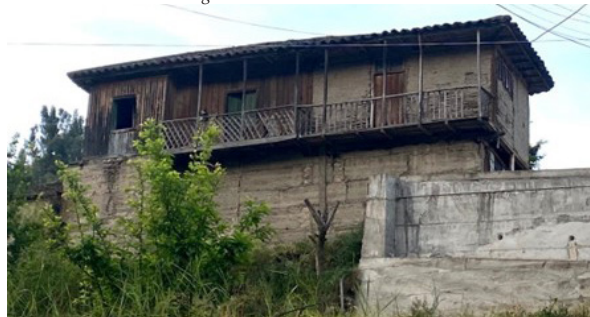
Figura 10  
Vivienda con Tecnología de Tierra Cruda

Nota: Vivienda construida en Tierra en la Parroquia Pasa. Fotografía propia.

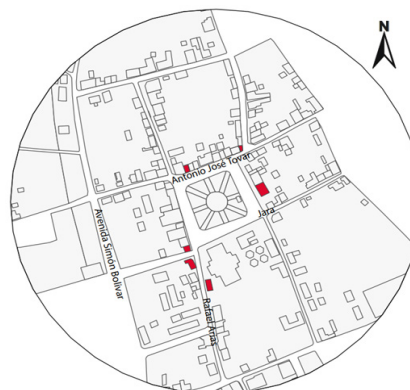
Figura 19

Nota: Se muestra las viviendas elegidas para la investigación y la ubicación dentro de la zona central de la parroquia Pasa.

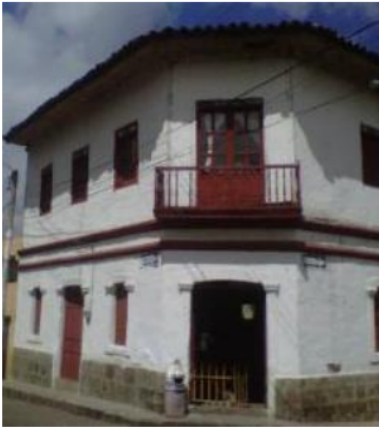
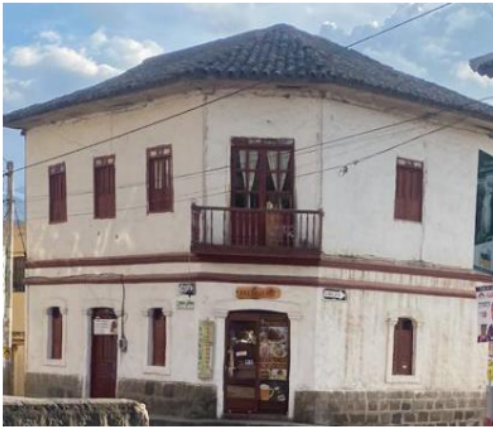
| FICHA DE OBSERVACIÓN - IDENTIFICACIÓN DE LAS VIVIENDAS VERNÁCULAS DE LA PARROQUIA PASA | | | | | |
|---|--|---|---|---|---|
| Fotografías de la Vivienda | | | | | |

| ESTADO FÍSICO DEL INMUEBLE | | | | | | | | | |
|---|---|---|---|---|---|---|---|---|---|
| Estado general de la edificación | | El inmueble se encuentra deteriorado en los muros de tierra a causa de diversos factores mecánicos, biológicos y químicos que afectan directamente la vivienda y presentan grietas, desprendimientos, erosión y falta de mantenimiento. | | | | | | | |

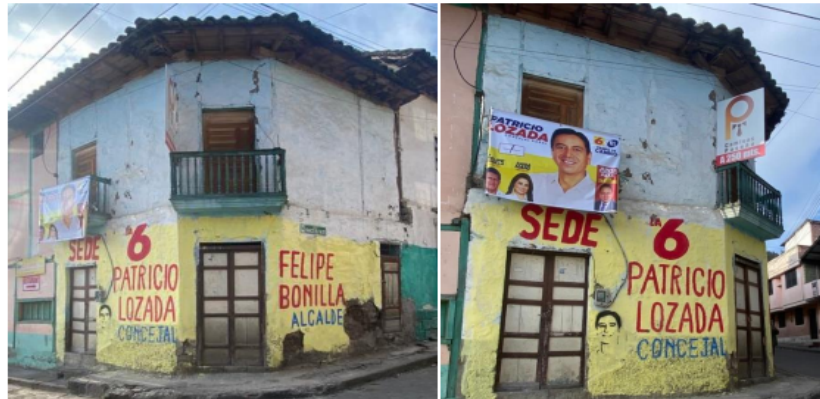
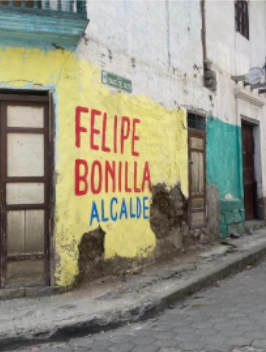
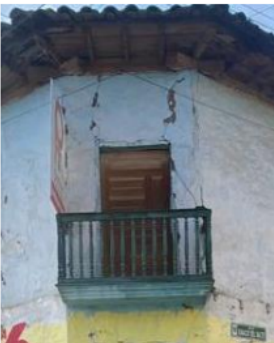
Figura 21  
Vivienda 2 de 6

| ESTADO FÍSICO DEL INMUEBLE | | | | | | | | | |
|---|---|---|---|---|---|---|---|---|---|
| Estado general de la edificación | | El inmueble se encuentra en estado de deterioro principalmente en el muro de tierra y revoque, se encuentran desprendiéndose ya que no se le ha dado un correcto mantenimiento ni se ha intervenido adecuadamente para su conservación. | | | | | | | |

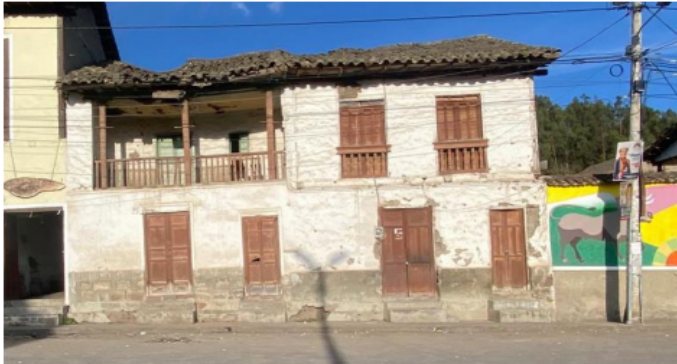
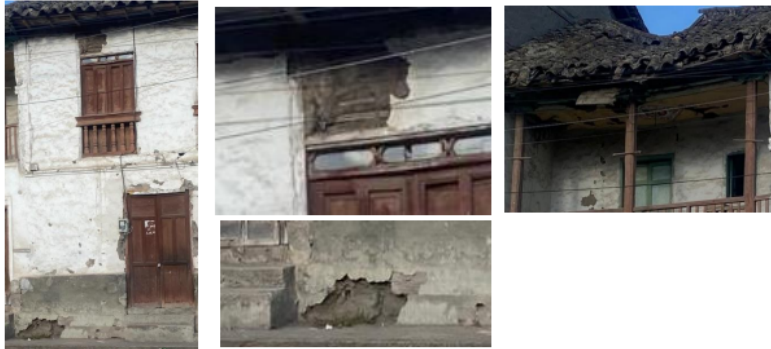
Figura 22  
Vivienda 3 de 6

| ESTADO FÍSICO DEL INMUEBLE | | | | | | | | | |
|---|---|---|---|---|---|---|---|---|---|
| Estado general de la edificación | | El inmueble presenta fisuras, desprendimiento y erosión en el revoque y muros de tierra que afectan a la vivienda deteriorándola constantemente y no se ha realizado intervenciones de mantenimiento a la edificación. | | | | | | | |

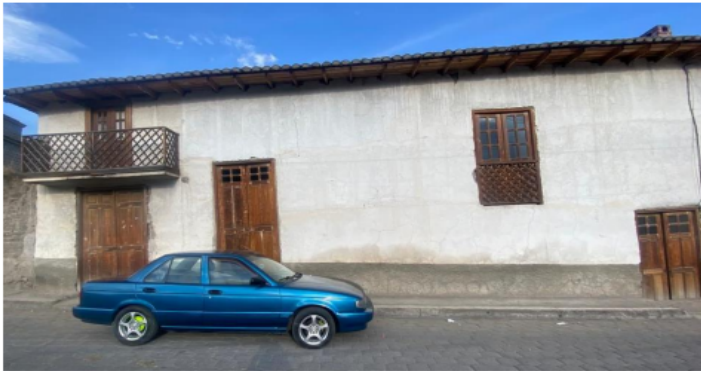
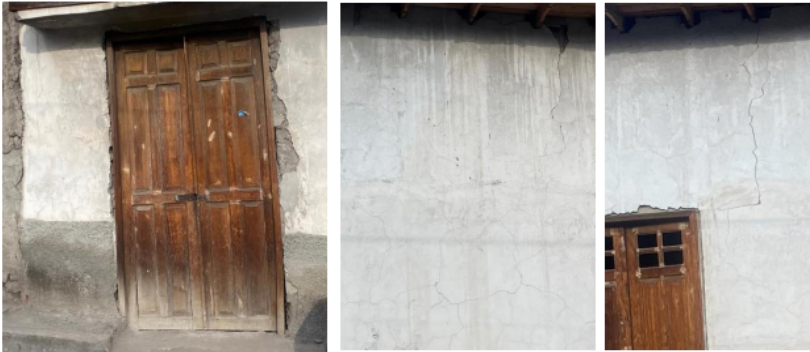
Figura 23  
Vivienda 4 de 6

| ESTADO FÍSICO DEL INMUEBLE | | | | | | | | | |
|---|---|---|---|---|---|---|---|---|---|
| Estado general de la edificación | | La vivienda se encuentra deteriorada, los muros de tierra cruda y el revoque actualmente presentan fisuras y desprendimiento por la falta de mantenimiento. | | | | | | | |

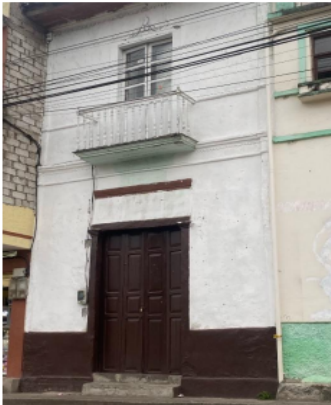
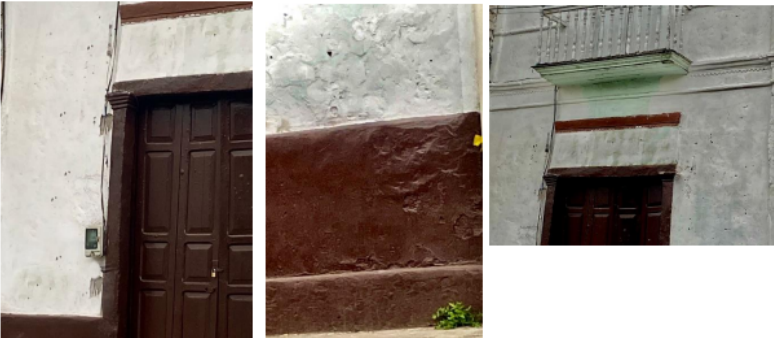
Figura 24  
Vivienda 5 de 6

| ESTADO FÍSICO DEL INMUEBLE | | | | | | | | | |
|---|---|---|---|---|---|---|---|---|---|
| Estado general de la edificación | | La vivienda se encuentra deteriorada por varios factores mecánicas, biológicas y químicas que han degradado la construcción y no se ha tomado medidas pertinentes para su adecuado mantenimiento. | | | | | | | |

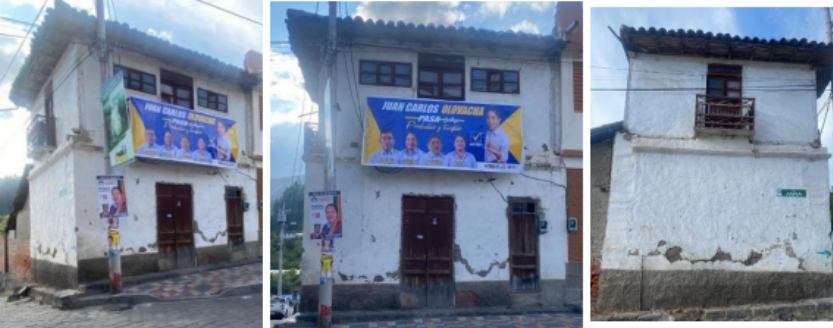
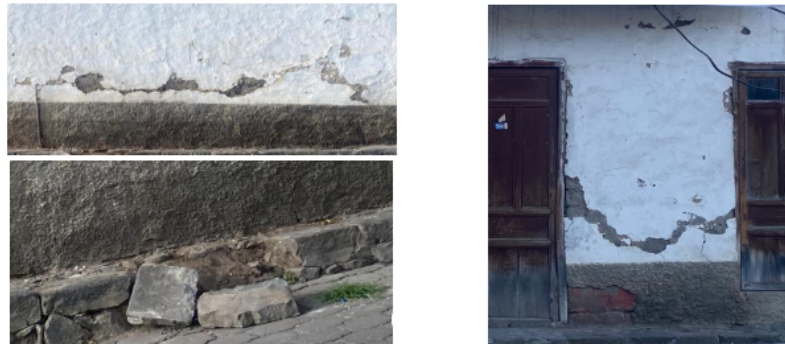
Figura 25  
Vivienda 6 de 6

| ESTADO FÍSICO DEL INMUEBLE | | | | | | | | | |
|---|---|---|---|---|---|---|---|---|---|
| Estado general de la edificación | | La vivienda se encuentra deteriorada por varios factores mecánicas, biológicas y químicas que han degradado la construcción y no se ha tomado medidas pertinentes para su adecuado mantenimiento. | | | | | | | |
