**Evaluación del estado de conservación del patrimonio
inmueble, en las parroquias del Chocó Andino: Caso
parroquia Calacalí, DMQ
Quito, 2025**

**FACULTAD DE ARQUITECTURA Y CONSTRUCCIÓN
CARRERA DE ARQUITECTURA**

**EVALUACIÓN DEL ESTADO DE CONSERVACIÓN DEL PATRIMONIO INMUEBLE,
EN LAS PARROQUIAS DEL CHOCÓ ANDINO: CASO CALACALÍ, DMQ**

Trabajo de investigación previo a la obtención del título de
Arquitecto

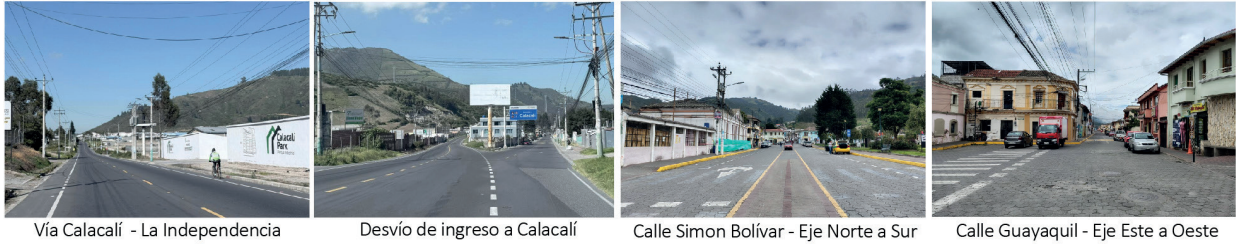
Figura 39. Mapa de vialidad

Cuenta con dos líneas de transporte público que aseguran su conectividad con el norte del Distrito Metropolitano de Quito: una desde el sector de El Condado y otra desde La Ofelia, sin embargo, la parroquia enfrenta un conflicto vial significativo debido a la alta afluencia de transporte pesado que atraviesa su eje principal. Esta condición genera congestión, deterioro de la infraestructura, contaminación ambiental y riesgos para el peatón, evidenciando una incompatibilidad entre el carácter residencial–industrial.

CONCLUSIÓN
 El sistema vial de la parroquia evidencia una estructura desequilibrada, donde los ejes de escala regional priorizan el tránsito vehicular sobre la experiencia local, mientras que la red vial interna presenta deficiencias de conectividad y mantenimiento, lo que genera una percepción territorial fragmentada, afecta la calidad del espacio público y limita la integración sus partes.

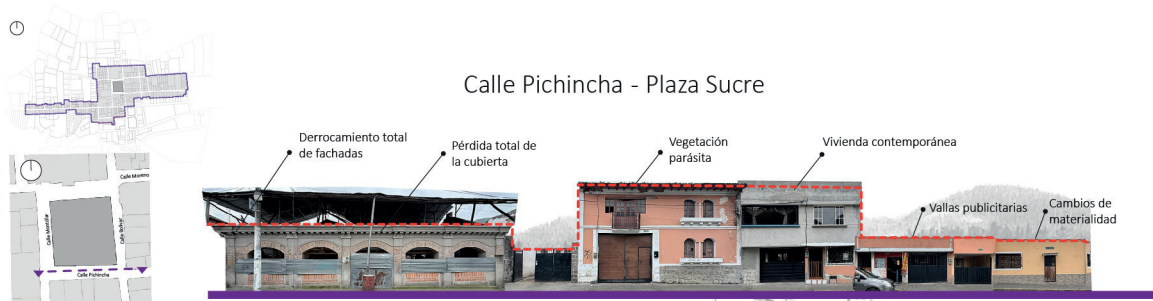
3.2.5.2. Evaluación del contexto urbano - Plaza Sucre

El perfil urbano presenta pérdida del contexto histórico por el derrocamiento y reemplazo total de inmuebles, incorporación de nuevas viviendas con alturas incompatibles y ruptura de la línea de cornisa. La vegetación parásita en cubiertas evidencia abandono y deterioro, afectando la coherencia formal, la imagen urbana y el valor del paisaje cultural del entorno.

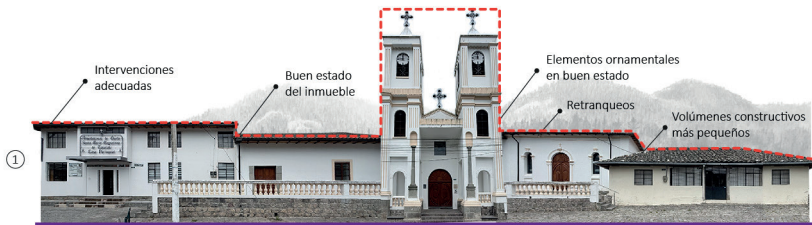
Calle Gabriel García Moreno - Plaza Sucre

El perfil urbano presenta una lectura armónica donde la iglesia se consolida como hito central y elemento ordenador del paisaje urbano. Las edificaciones mantienen alturas controladas, volúmenes compatibles y retranqueos coherentes. Su buen estado de conservación, las intervenciones adecuadas refuerzan la imagen urbana y el valor patrimonial del entorno.

El remate visual en la esquina corresponde a un inmueble en avanzado estado de deterioro.

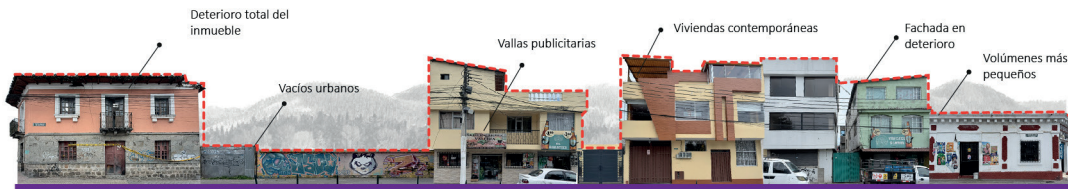
Calle Bolívar - Plaza Sucre

El perfil urbano evidencia una pérdida de coherencia contextual por la presencia de una vivienda en avanzado estado de deterioro, vacíos urbanos no cualificados y la incorporación de viviendas contemporáneas con alturas y lenguajes incompatibles. Estas condiciones rompen la continuidad del frente edificado, debilitan la lectura histórica y afectan negativamente la imagen urbana y el paisaje cultural del sector.

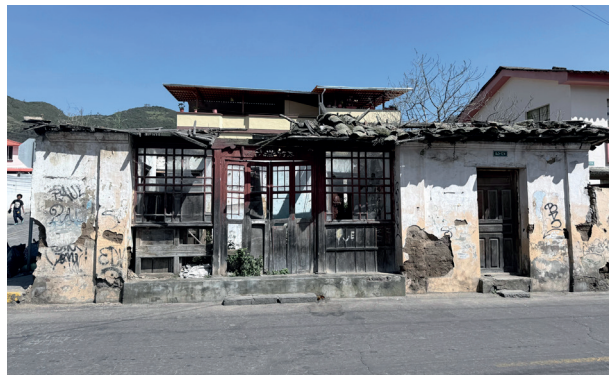
Figura 104. Vivienda en avanzado deterioro

Al profundizar el análisis en el área histórica, se constató que las edificaciones de alto valor patrimonial presentan distintos grados de deterioro físico, vulnerabilidad constructiva y alteración arquitectónica. Estas condiciones responden a intervenciones no reguladas, cambios de uso incompatibles con su vocación original, falta de mantenimiento sistemático y, en algunos casos, procesos de derrocamiento parcial o total. Tales transformaciones han generado pérdidas materiales y simbólicas que afectan la autenticidad e integridad del patrimonio inmueble.

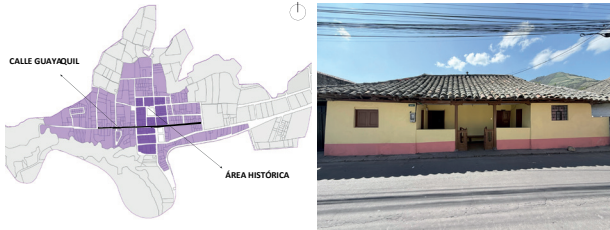
3.3.2.2. Inmueble No. 1

Detalle de cubierta en mal estado de conservación, con deterioro visible de la teja y estructura.

En comparación con la ficha de 1990, el inmueble mantiene su uso habitacional y volumetría general; sin embargo, las intervenciones realizadas han generado transformaciones irreversibles en la fachada y en los materiales, provocando la pérdida de valores patrimoniales y afectando su autenticidad.

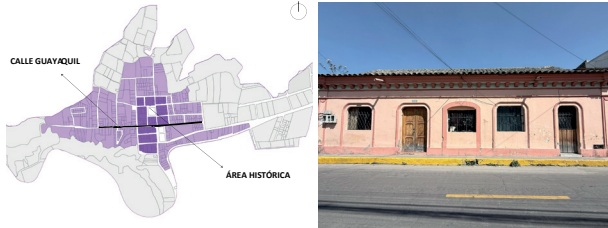
3.3.2.3. Inmueble No. 2

El inmueble mantiene su uso habitacional, volumetría y organización espacial registradas en la ficha de 1990; no obstante, las intervenciones posteriores han generado modificaciones en la fachada y en los materiales que han afectado parcialmente la lectura original y la integridad de sus valores arquitectónicos.

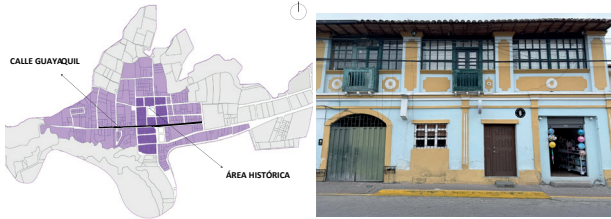
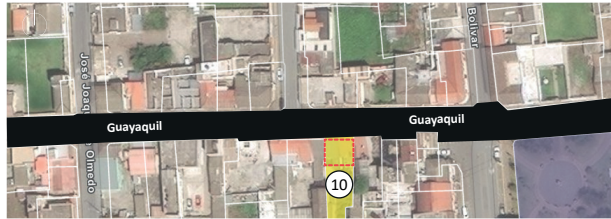
3.3.2.8. Inmueble No. 10

Uso	Estado Constructivo					Transformaciones			Edif. Alto valor patrimonial
	Bueno	Regular	Malo	Ruinoso	Derrocado	Reversibles	Irreversibles	Sin transformar	
Vivienda		X				X

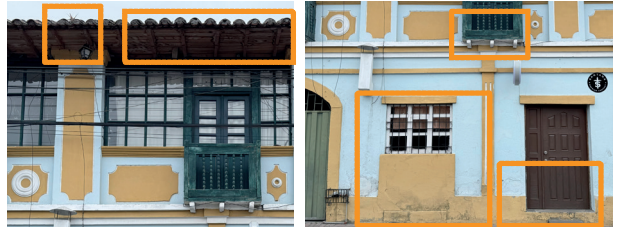
Cubierta en estado regular, se observa patologías en el entablado y las tejas cuentan con vegetación parásita.

El inmueble mantiene sus ornamentos y lenguaje arquitectónico, evidenciando un desgaste leve propio del paso del tiempo.

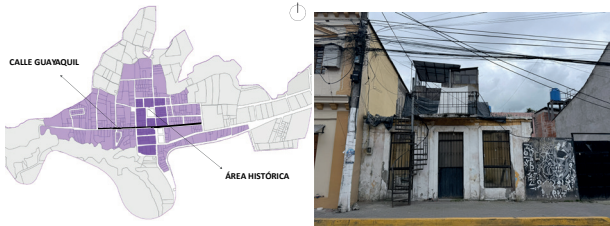
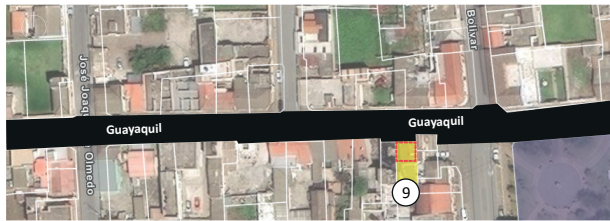
Inmueble No. 9

La fachada evidencia deterioro avanzado, con enlucidos desprendidos, humedad y adiciones inadecuadas que afectan su autenticidad. Derrocamiento parcial del inmueble, aparente estado de abandono, lo que propicia su deterioro.

El inmueble presenta una pérdida total de la planta alta, alterando gravemente su volumetría y lectura tipológica original, la fachada evidencia deterioro avanzado.

El inmueble evidencia un deterioro progresivo, marcado por patologías de humedad, pérdida de revestimientos y la incorporación de intervenciones incompatibles, estas alteraciones afectan su integridad, autenticidad e imagen urbana, incrementando su vulnerabilidad y el riesgo de degradación acelerada.

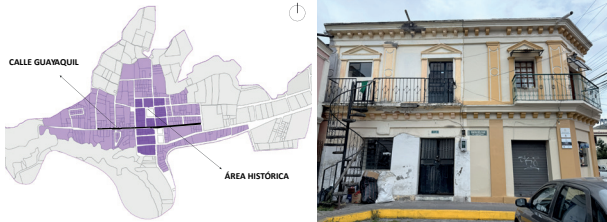
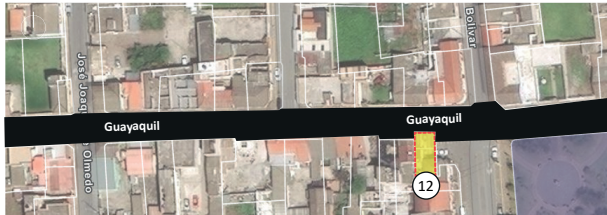
Inmueble No. 12

La fachada presenta un deterioro leve y la exposición de cableado, lo cual incide negativamente en la imagen urbana.

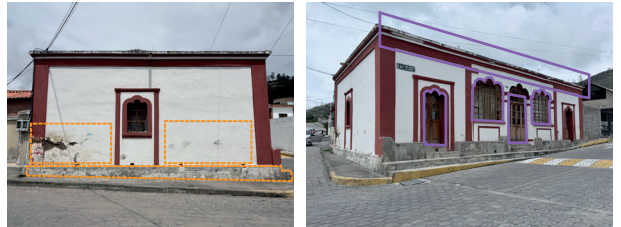
3.3.3.1. Inmueble No. 6

Fachada con grietas en el paramento inferior y antepecho deteriorado, que afectan su estado de conservación.

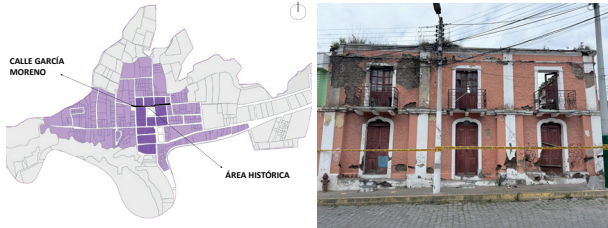
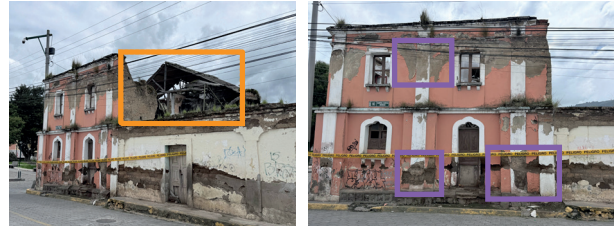
3.3.3.2. Inmueble No. 12

Colapso parcial de la cubierta, pérdida del bahareque y exposición de la estructura, lo que compromete gravemente su estabilidad y valores patrimoniales.

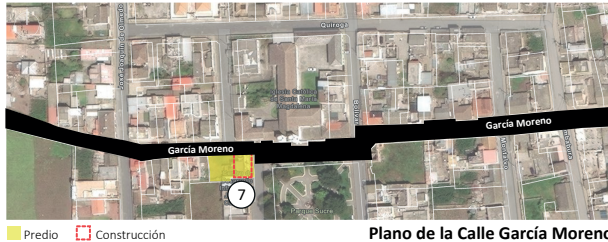
Vivienda No. 7 inmueble analizar

Fachada en estado ruinoso, con pérdida del revestimiento, bahareque expuesto, grietas y vegetación parásita, evidenciando alto riesgo de colapso.

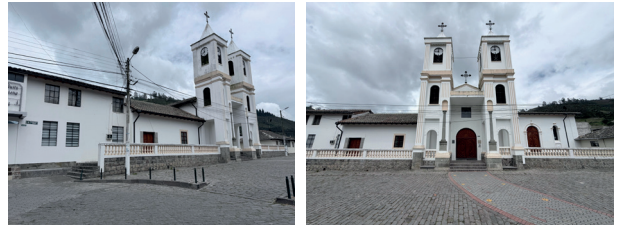
Las torres presentan una imagen consolidada y mejorada respecto a 1990, con un leve desgaste de pintura que no afecta la lectura patrimonial.

La edificación presenta una condición notablemente mejorada, con una fachada más limpia, mayor uniformidad formal y una lectura patrimonial fortalecida.

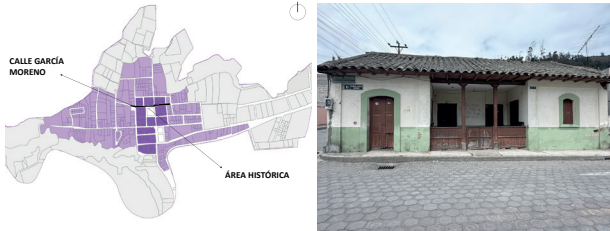
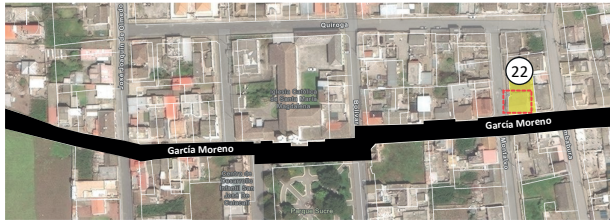
Inmueble No. 22

Figuras y desprendimientos superficiales del revestimiento en el muro inferior, asociados a humedad y deterioro de acabados.

En la ficha de 1990, el inmueble mantiene su uso habitacional y volumetría general, con leves afectaciones en muros; en el estado actual sigue presente la coherencia formal, aunque se evidencian mayores fisuras, desprendimientos superficiales y deterioro de la cubierta.

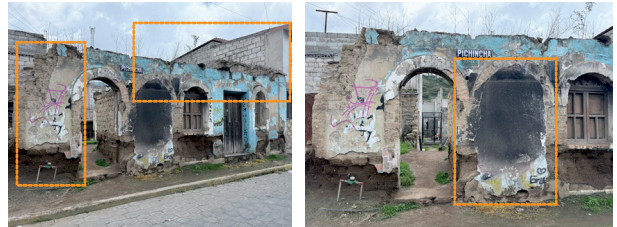
Restos de fachada con colapso parcial de muros y pérdida de materialidad, grafitis y vegetación parásita, en estado avanzado.

Fachada residual sin cubierta, con fisuras, grafitis y vegetación parásita, en estado de abandono.

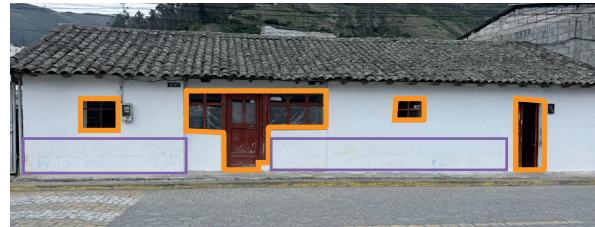
Las carpinterías presentan desgaste visible, con pérdida de pintura y deterioro superficial, lo que afecta la lectura formal y la calidad material de la fachada.

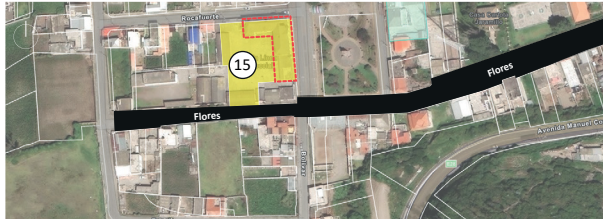
Inmueble No. 15

Fachada con colapso parcial de elementos constructivos, presencia de humedades, grietas y vegetación parásita, evidenciando un avanzado estado de deterioro.

Fachada con deterioro visible en cubierta y acabados, presencia de vegetación parásita y ausencia de mantenimiento.

El inmueble corresponde a una edificación del periodo colonial, con sistema constructivo en bahareque y cubierta a dos aguas de estructura de madera y teja de barro, actualmente afectada por deterioro avanzado.

En comparación con la ficha de 1990, el inmueble mantiene su uso educativo; sin embargo, las intervenciones realizadas han generado transformaciones irreversibles en la fachada y en los materiales, debido a su deterioro y condición de riesgo, actualmente no se encuentra en uso ni alberga estudiantes.

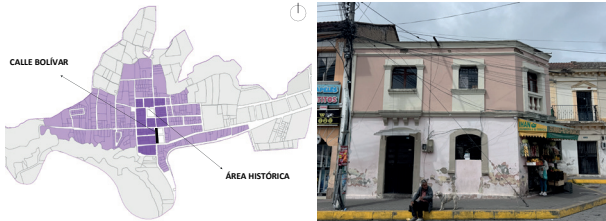
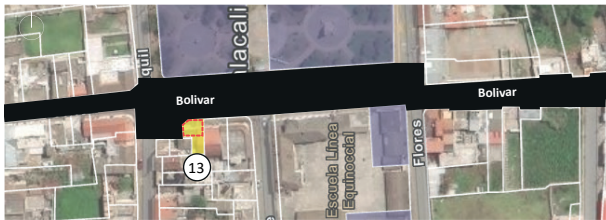
Inmueble No. 13

Se evidencia una pérdida progresiva de integridad y autenticidad del inmueble, se conserva la volumetría original, el estado actual presenta deterioro de acabados, cableado expuesto y usos comerciales invasivos, alterando la lectura arquitectónica y debilitando sus valores patrimoniales.

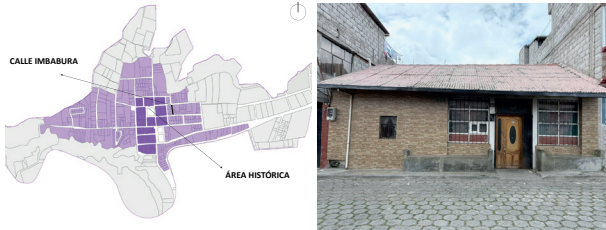
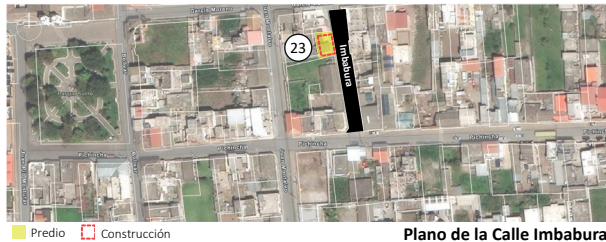
Inmueble No. 23

En la ficha de 1990, el inmueble presentaba una vivienda de una planta coherente con la tipología del entorno, con leves afectaciones en muros. En el estado actual, esta coherencia formal se mantiene; sin embargo, se evidencian mayores deterioros en acabados, fisuras superficiales y desgaste de la cubierta.

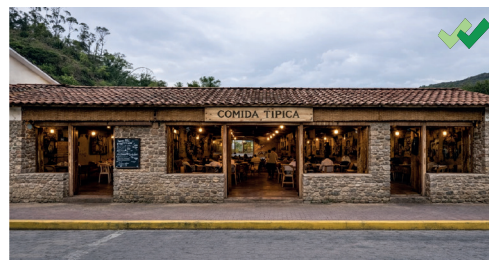
Se incorporó un uso gastronómico de comida tradicional respetando altura y materialidad compatible con el entorno, sin recurrir al mimetismo estilístico.

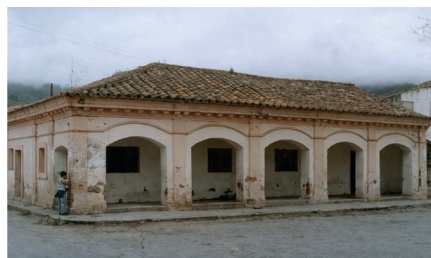
Se evidencia pérdida progresiva de acabados y desvalorización formal del inmueble, afectando su lectura patrimonial dentro del conjunto urbano.

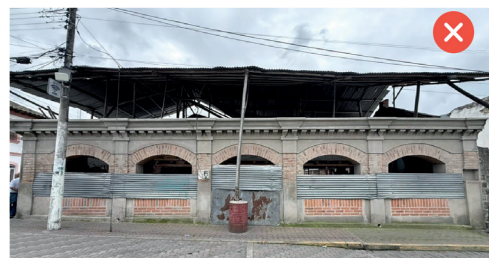
Se incorporan elementos formales ajenos que rompen control de altura, integración formal e inserción compatible, contradiciendo los lineamientos arquitectónicos establecidos.

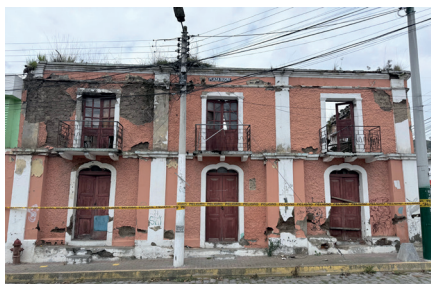
Calle García Moreno

Presenta deterioro estructural severo y pérdida significativa de materialidad, comprometiendo su estabilidad y permanencia dentro del tejido histórico.

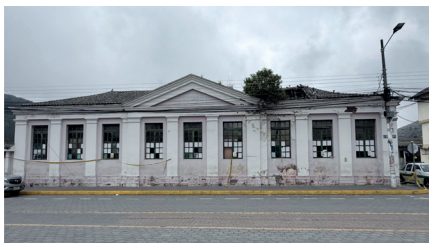
Calle Juan José Flores

El inmueble presentaba deterioro en cubierta y afectaciones en su sistema constructivo, evidenciando la necesidad de intervención técnica para garantizar su estabilidad y permanencia.

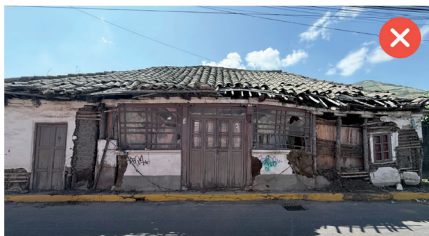
Pérdida irreversible de técnica y material tradicional, incumpliendo los lineamientos de conservación constructiva.

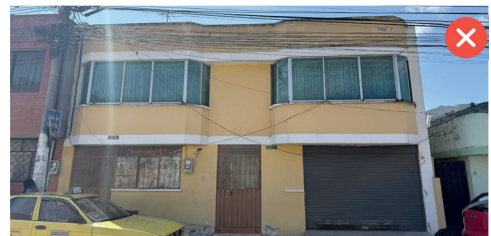
Aumento de altura y cambio de sistema constructivo que rompen la coherencia del tejido tradicional.
