**UNIVERSIDAD TECNOLÓGICA
INDOAMÉRICA**

**ANÁLISIS DE LOS SISTEMAS CONSTRUCTIVOS VERNÁCULOS PARA
DETERMINAR UN EQUIPAMIENTO ARQUITECTÓNICO QUE
RESCATE LA MEMORIA HISTÓRICA CONSTRUCTIVA DE PILAHUÍN.**

Trabajo de titulación previo a la obtención del título de Arquitecto Urbanista

2019

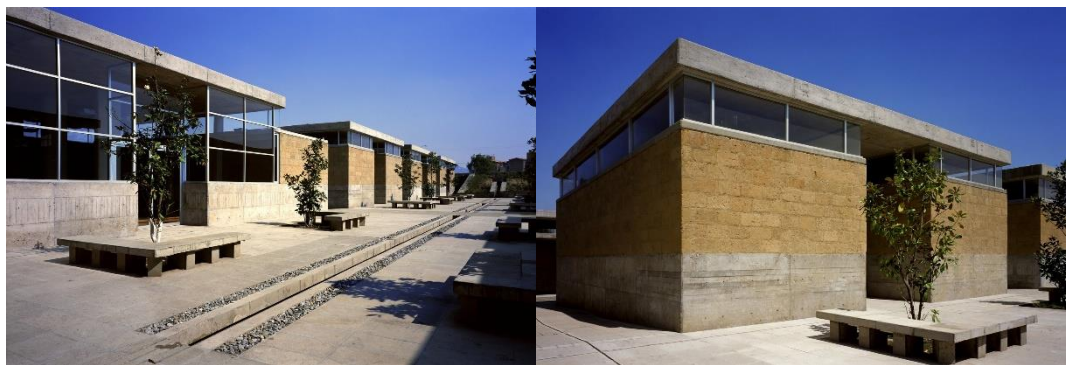
Fotografía 2. Centro de Invidentes y Débiles Visuales B

En la primera zona se maneja la transparencia y el sentido de liviandad para crear un espacio que contrasta con la segunda zona, compuesta de bloques más pesados y compactos.

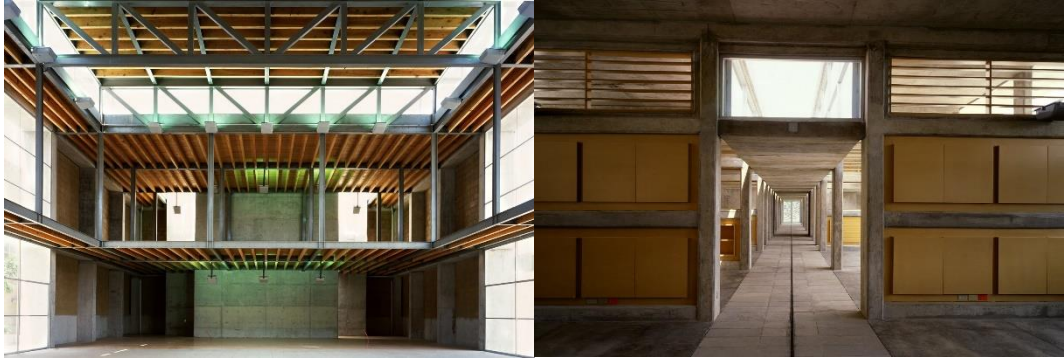
Fotografía 4. Centro de Invidentes y Débiles Visuales D

Se genera una estructura mixta, con el fin de explotar las características singulares de cada técnica constructiva, Un sistema aporricado de hormigón armado se conjuga con estructura metálica y creando un espacio abierto y funcional. El metal utilizado permite crear una cubierta estable con elementos que dejan paso al ingreso de la luz.

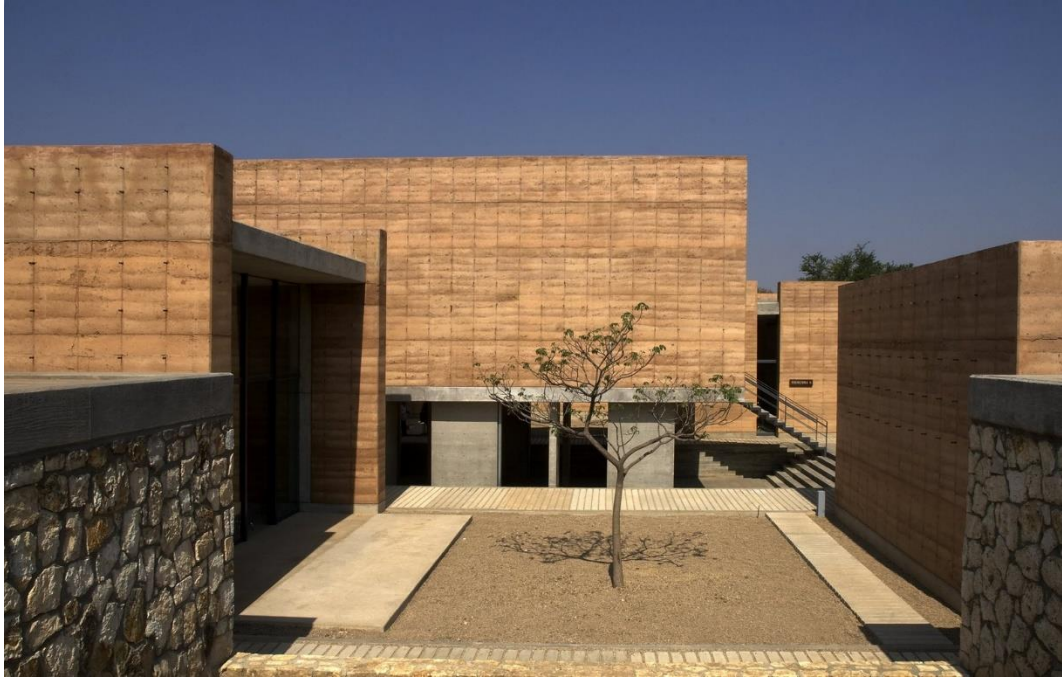
Fotografía 6. Escuela de Artes Visuales de Oaxaca. A
 Fuente: <https://www.archdaily.mx/mx/750038/escuela-de-artes-visuales-de-oaxaca-taller-de-arquitectura-mauricio-rocha>

El sistema constructivo vernáculo del tapial, es amalgamado con la técnica contemporánea para crear muros que respondan a una necesidad constructiva específica. La innovación del sistema tiene un plus al utilizar el hormigón armado en la cimentación como una estrategia para complementar el conjunto arquitectónico.

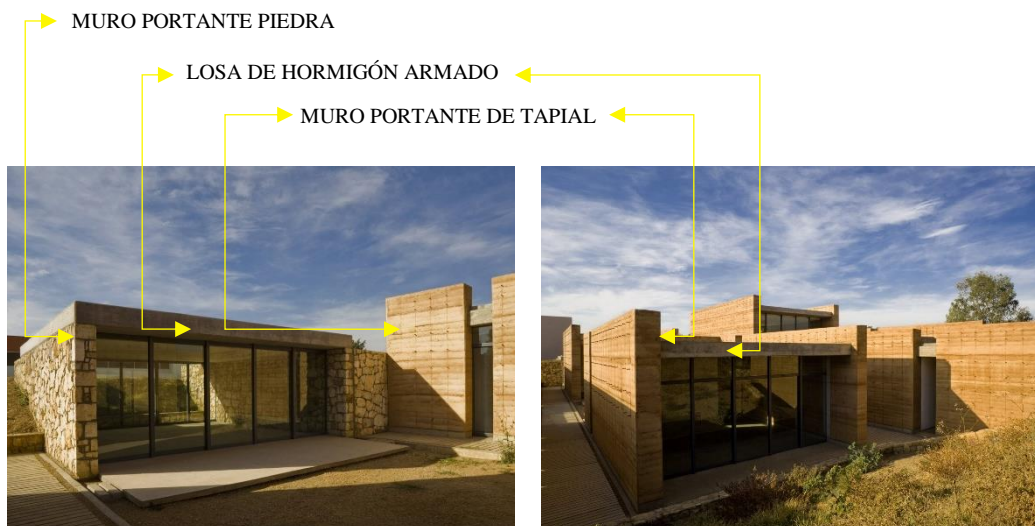
Fotografía 7. Escuela de Artes Visuales de Oaxaca. B

El estudio solar realizado, permite que la orientación de los vanos sea programada para recibir la cantidad justa de iluminación e irradiación, controlando la temperatura al interior de las aulas.

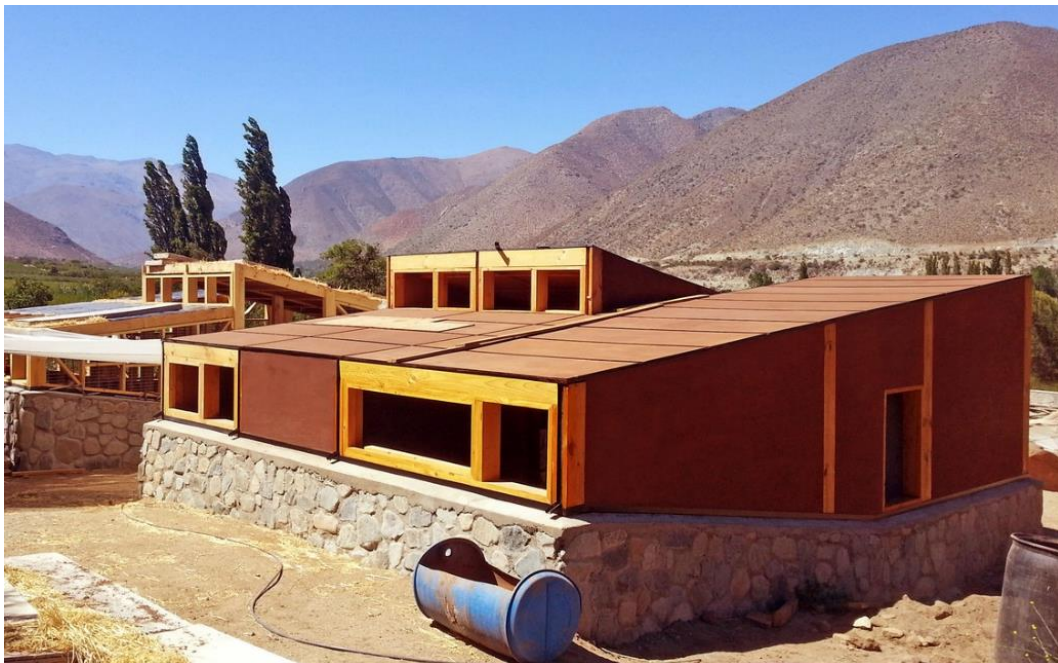
Fotografía 9. Complejo Turístico Sustentable Chillepin CCH. A
Fuente:<https://www.plataformaarquitectura.cl/cl/02-268052/en-construccion-complejo-turistico-sustentable-chillepin-cch-cbaarq>

La primera estrategia constructiva aplicada, es elaborar una cimentación a modo de basamento semienterrado, es un zócalo de piedra local de aproximadamente un metro de altura, coronado por una viga o cadena de hormigón armado que facilitará la unión con las columnas.

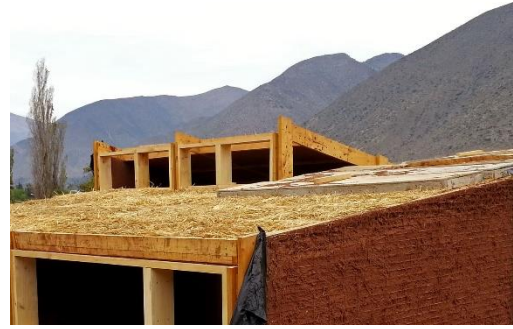
Fotografía 11. Complejo Turístico Sustentable Chillepín CCH. C

El sistema de cerramiento de la edificación que acompaña al zócalo es una estructura porticada de madera que pasará a conformar el sistema constructivo de bahareque o quincha. Los muros son concluidos con una capa de barro alivianado con paja de la zona. (Cabezas, 2013)

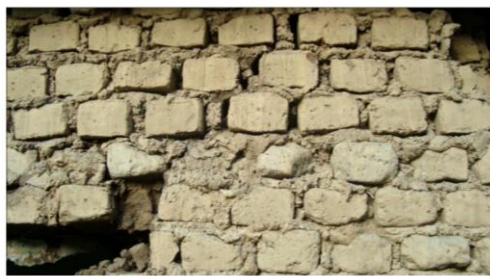
Fotografía 13. Muro de adobe.
Fuente: (Maldonado, n.d.)

La arquitectura sin autor es el mayor exponente de los sistemas constructivos vernáculos en la zona andina, se encuentra una importante muestra de arquitectura vernácula, paredes de adobe, tapial y bahareque y cubiertas de paja y teja.

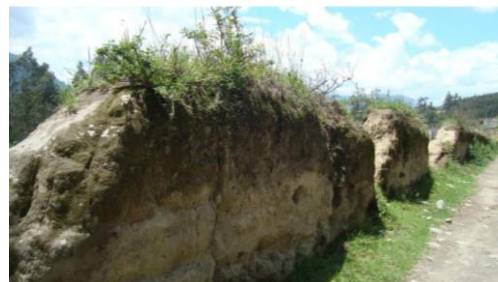
Fotografía 14. Muro de tapial.

La técnica de tapial, es generalmente usada para hacer muros de cerramiento, es una pared de tierra apisonada por capas, se la construye sobre un cimiento corrido de piedra, es necesario realizar un zócalo de mínimo 30 cm de altura (esta distancia puede variar según el tipo de clima), para evitar que la tierra se humedezca al estar en contacto directo con el suelo. Para empezar a construir el muro, se coloca un encofrado de madera sobre el zócalo, la tierra se humedece y se coloca entre el encofrado, después se apisona. Cada capa puede variar entre 20 o 30 cm.

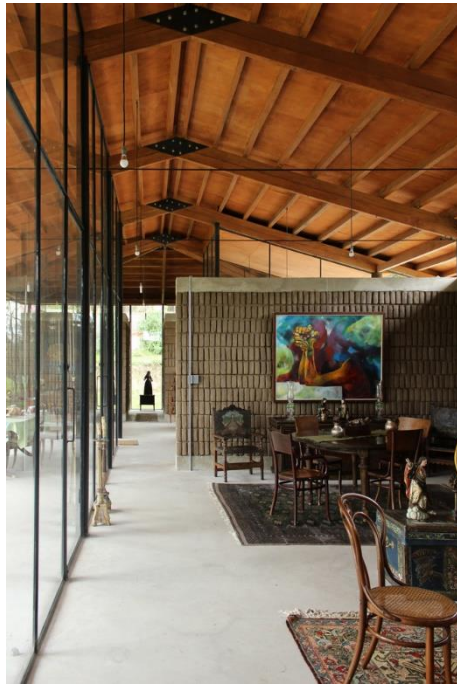
Fotografía 18. Casa lienzo de barro. D

La mampostería de adobe es colocada de canto, sin traba, para solucionar este problema se agrupan los ladrillos de tierra en sillares y se los confina entre pletinas metálicas, de tal forma que se conforme un elemento monolítico. Se coloca una armadura horizontal que da más estabilidad a las hiladas de adobe, y mediante cables de acero se realiza una conexión con el zócalo de hormigón armado. (Chaquiñan, Taller de arquitectura, 2019)

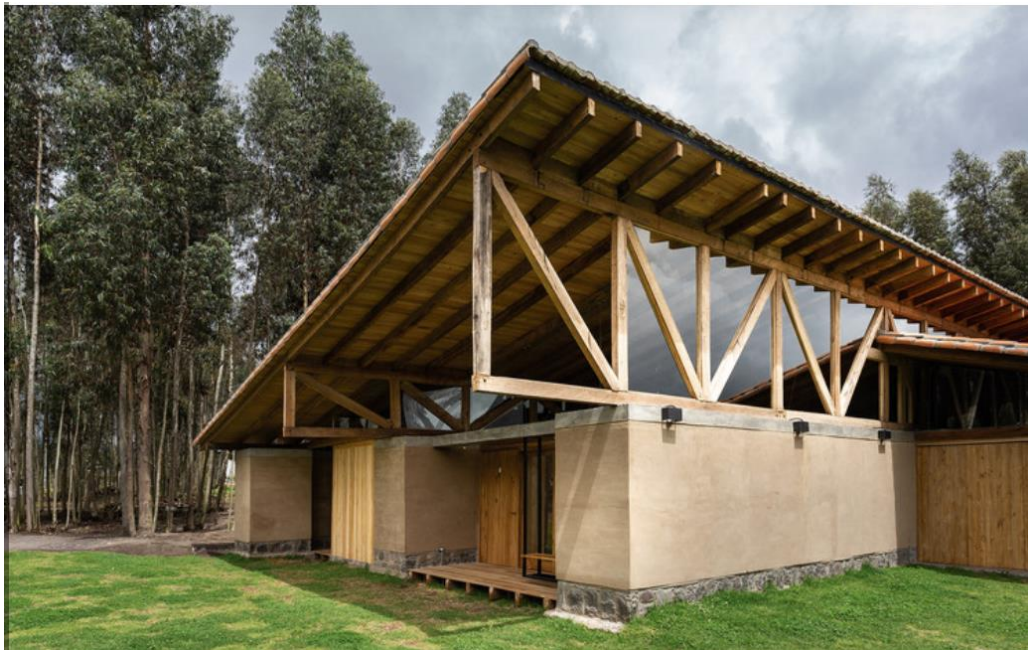
Fotografía 20. Casa Lasso. A

Casa Lasso de Rama Estudio (2019), ubicada en la provincia de Cotopaxi, es un ejemplo de arquitectura contemporánea con técnicas vernáculas, se utiliza el tapial, para generar elementos estructurales y de cierre en toda la vivienda, este sistema se complementa al utilizar cerchas de madera en la parte superior para generar una inclinación en cubierta, y hacerla habitable.

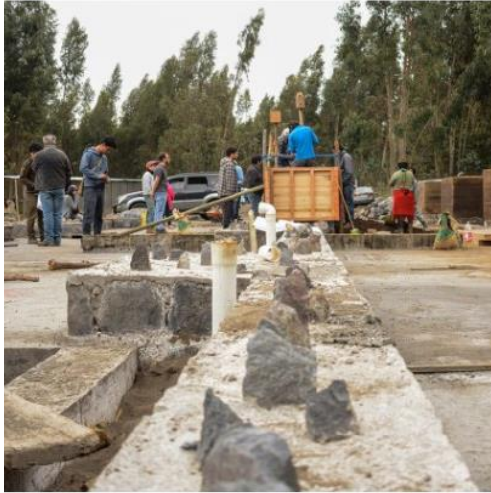
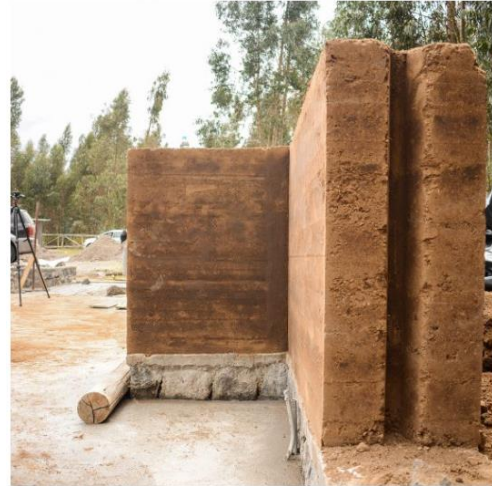
Fotografía 21. Casa Lasso – Cimentación. B **Fotografía 22.** Casa Lasso – Mampostería. C
Fuente: <http://www.ramaestudioec.com/casa-de-tierra-lasso/>

Para iniciar el proceso constructivo se realiza un zócalo de hormigón, se coloca algunas piedras salidas para mejorar la adherencia de la tierra con este elemento horizontal. Sobre el zócalo se coloca la mampostería de tapial que es armada por filas, en la fotografía 5 se puede observar la primera fila de tapial, después de retirar el encofrado.

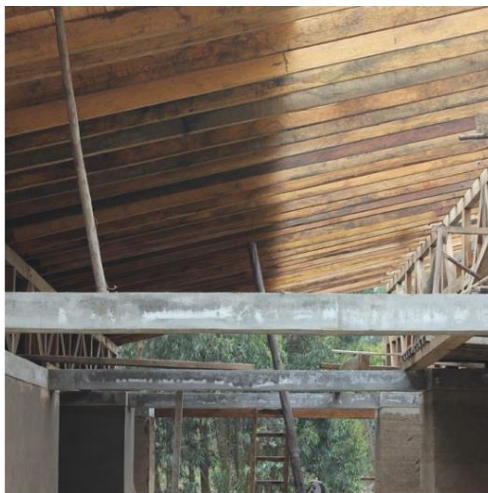
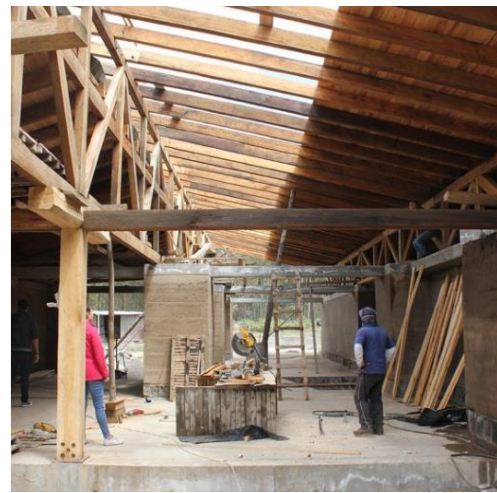
Fotografía 23. Casa Lasso. D **Fotografía 24.** Casa Lasso. E
Fuente: <http://www.ramaestudioec.com/casa-de-tierra-lasso/>

Después de completar todas las filas de tapial en la construcción, se hacen las vigas soleras que son las encargadas de unificar la estructura y darle estabilidad a la construcción, especialmente en caso de movimientos sísmicos. Sobre las vigas soleras se coloca la estructura de madera para la cubierta. (Rama estudio, 2019)

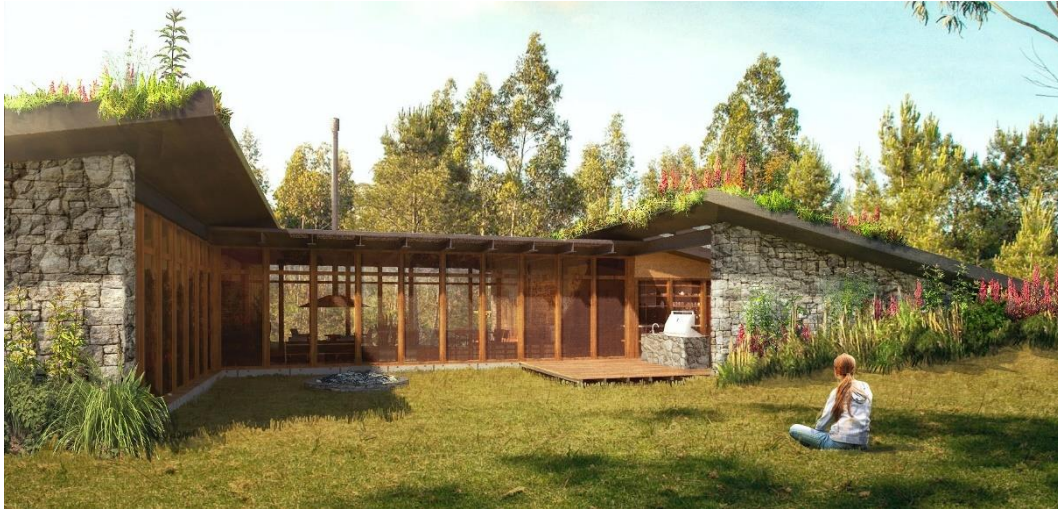
Fotografía 25. Casa Patios – imagen virtual. A
Fuente: <http://www.ramaestudioec.com/casa-patios-lasso/>

Del mismo estudio de arquitectura en el año 2019 se puede analizar la vivienda Casa patios, realizada en la provincia de Cotopaxi. En este caso el sistema constructivo utilizado es bahareque, que conjuntamente con vigas metálicas logran crear el elemento arquitectónico.

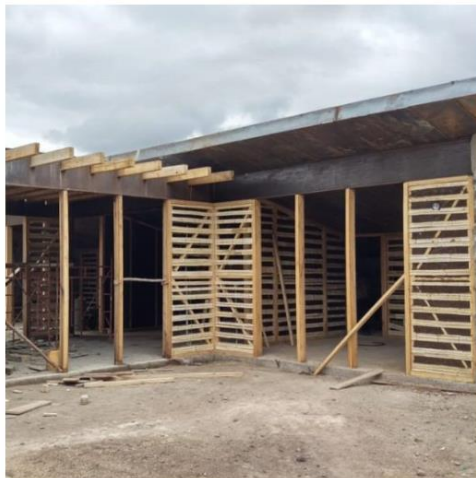
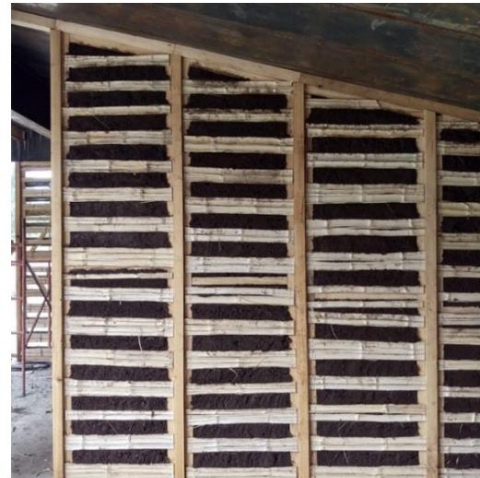
Fotografía 26. Casa Patios – Mampostería. B **Fotografía 27.** Casa Patios – Mampostería. C
Fuente: <http://www.ramaestudioec.com/casa-patios-lasso/>

Se logra integrar un sistema constructivo tradicional, con materiales industrializados, para generar una arquitectura contemporánea que responda a las necesidades de los usuarios, y que responda también al entorno en el que ha sido implantado, siendo parte de la revalorización y puesta en práctica de los sistemas constructivos vernáculos de la zona andina ecuatorial.

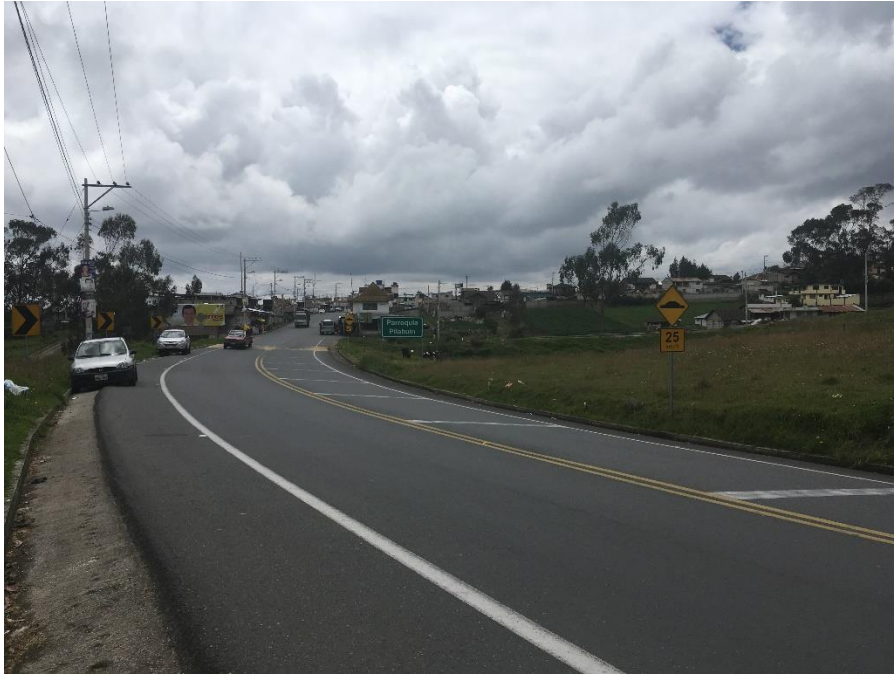
Fotografía 28: Vías colectoras
Fuente: Tomada por Karen Elizabeth Arias Cáceres

Facilitan la comunicación intercantonal e interprovincial, en Pilahuín se encuentra la E491, la cual comunica desde Ambato (Tungurahua) hasta Babahoyo (Los Ríos). Su materialidad es de asfalto, posee alumbrado público.

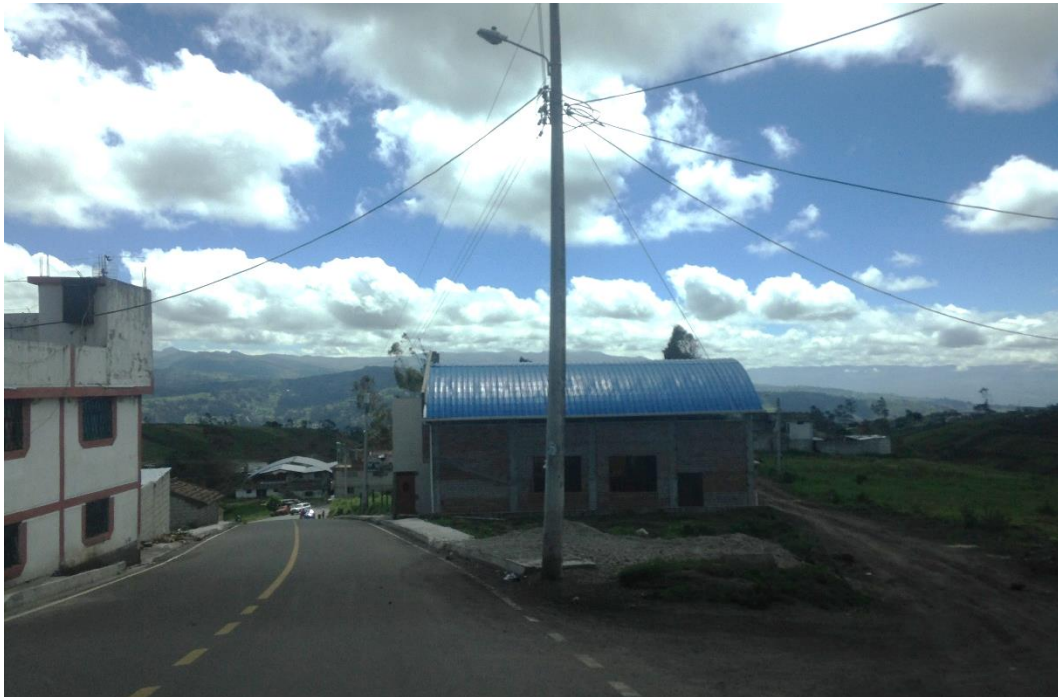
Fotografía 29: Vías colectoras
Fuente: Tomada por Karen Elizabeth Arias Cáceres

Permiten la conexión a nivel cantonal, en Pilahuín la antigua Vía Flores permite una vía alterna desde Ambato, que además comunica con las parroquias de Pasa, San Fernando y Simiátug (Bolívar). Su materialidad es de asfalto.

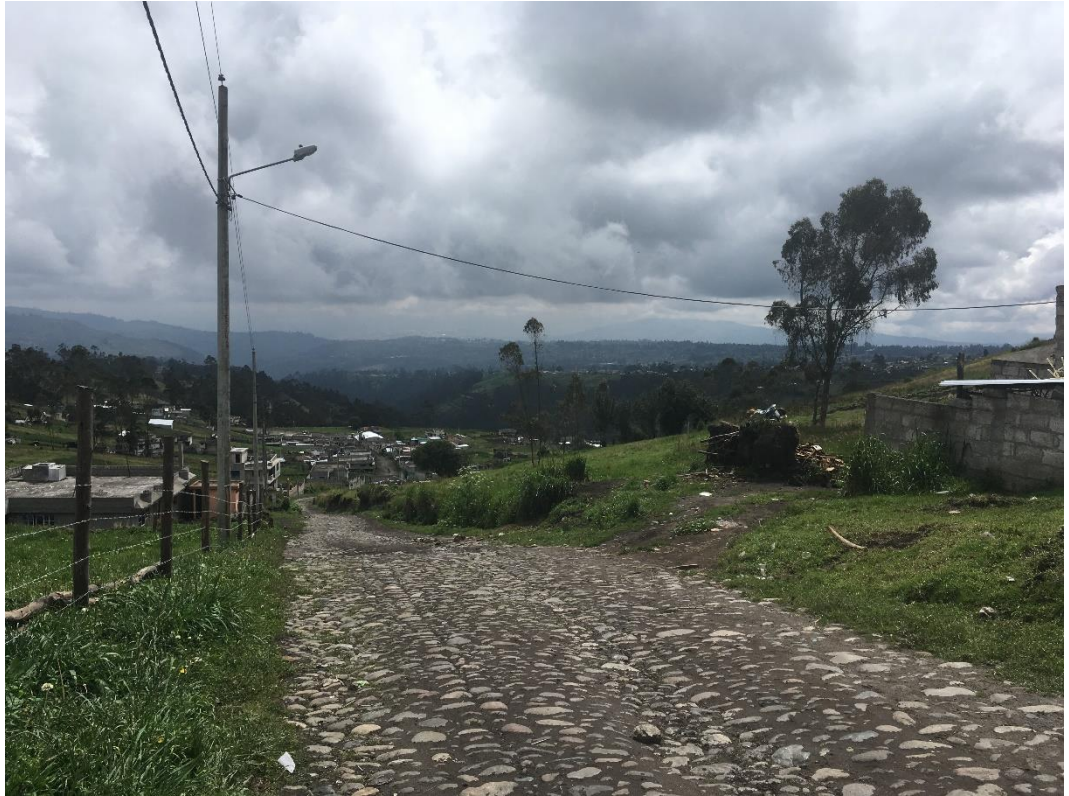
Fotografía 30: Vías colectoras
Fuente: Tomada por Karen Elizabeth Arias Cáceres

Son vías que comunican a nivel de comunidades, no poseen señalética, alumbrado público, tampoco veredas. Su materialidad es de tierra o piedra.

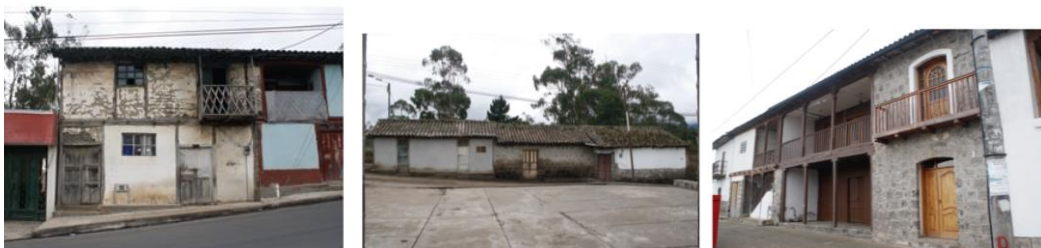
Fotografía 31: Viviendas patrimoniales de la parroquia Pilahuín.
Fuente: Tomada por Karen Elízabeth Arias Cáceres

El patrimonio edificado de la parroquia se concentra en la cabecera parroquial. Con un total de 78 edificaciones de las cuales 50 se encuentran inventariadas y 28 de ellas se encuentran únicamente en el registro del INPC mas no han sido inventariadas aún.

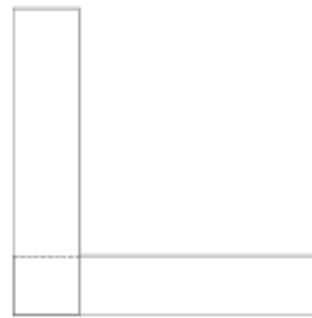
Vista superior 2

Imagen 20. Detalles constructivos (Unión viga - viga) 2

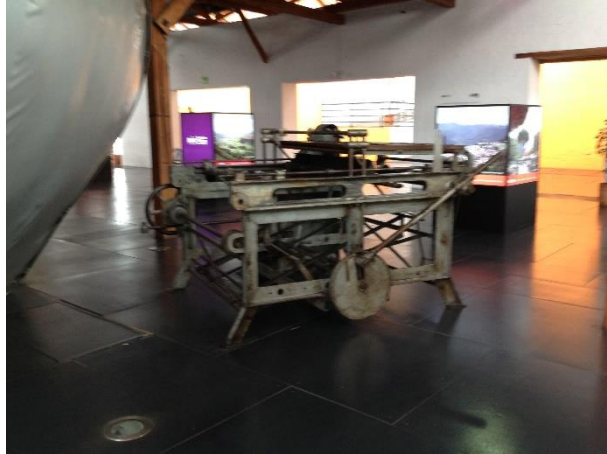
Fotografía 55. MIC – museo de sitio
Fuente: Tomada por Karen Elizabeth Arias

- Eje Ecuador – Quito
 - Museo de Sitio: Exposición permanente con salones con pantallas donde se presenta la historia de la industria de Textiles que funcionaba en las instalaciones desde 1935 hasta 1999. Además de la exposición de las maquinaria utilizada.

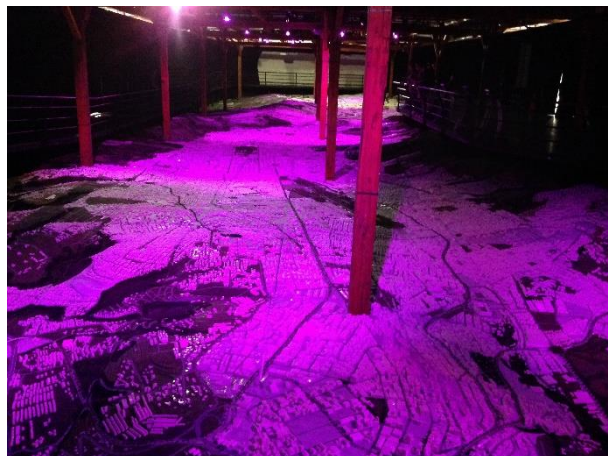
Fotografía 56. MIC – museo de sitio
Fuente: Tomada por Karen Elizabeth Arias

- Imaginarios Quiteños: Salón permanente donde se encuentra expuesta la maqueta interactiva del centro urbano de la ciudad de Quito, en el cual los visitantes pueden apreciar un escenario recreado a escala 1/70.000 donde se muestran diferentes escenarios de la ciudad por medio de luz y tableros digitales controlados.

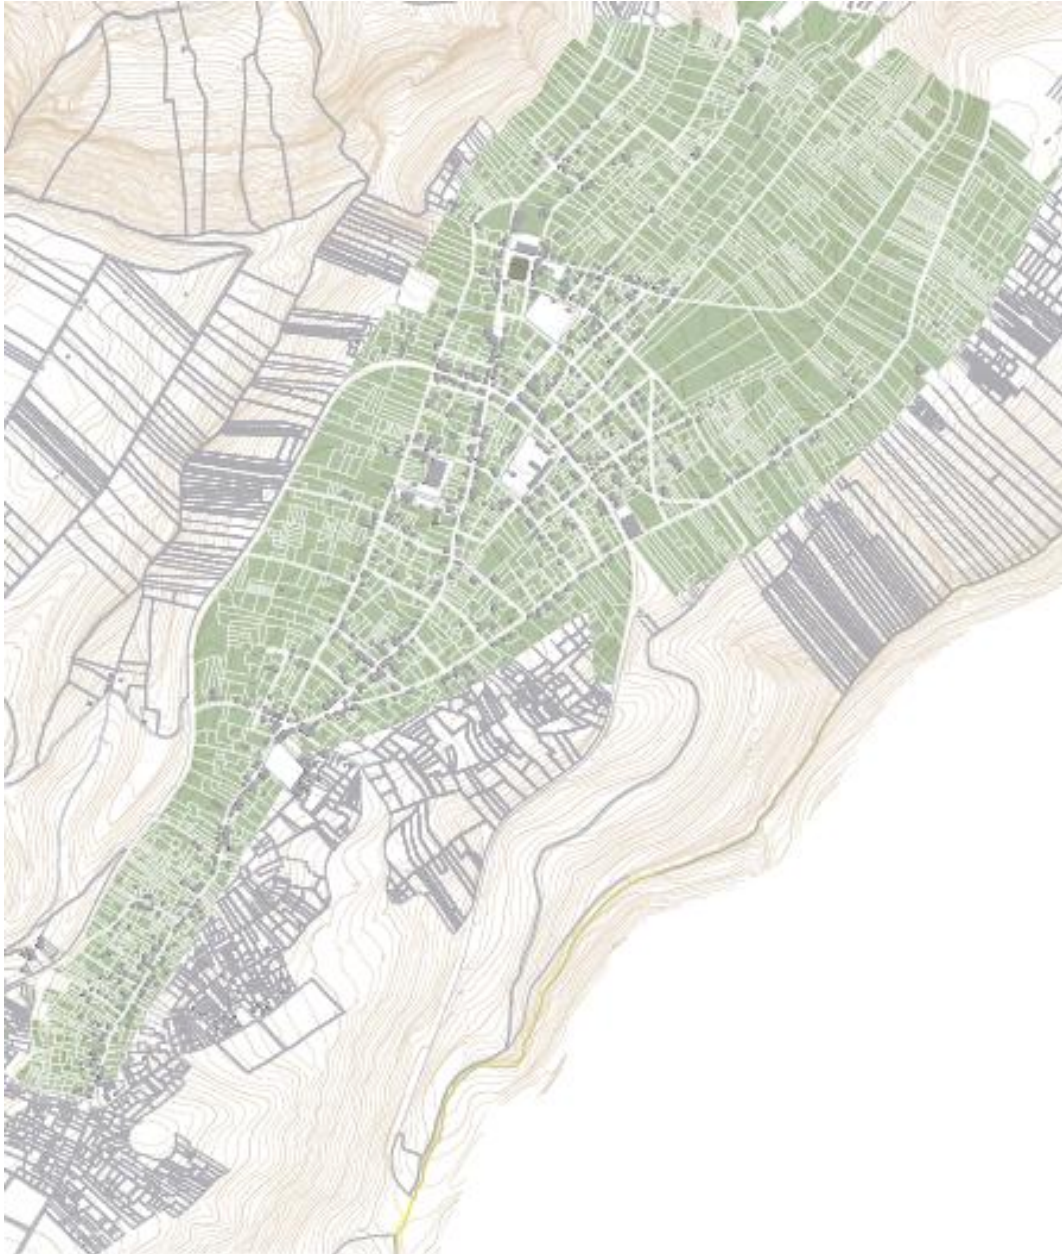
Imagen 29: Llenos y vacíos
Fuente: Google Earth / Plano catastral Pilahuín
Elaborado por: Karen Elízaeth Arias Cáceres

El territorio en el que se encuentra asentada la cabecera parroquial de Pilahuín posee el 13% de construcciones, debido a que la mayor parte está dedicado a la agricultura y ganadería.

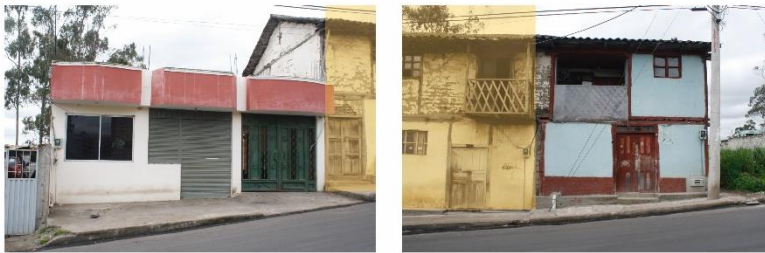
La edificación en estudio se encuentra en un contexto que ha sido alterado, posee edificaciones aledañas que aún conservan sus características patrimoniales, sin embargo hay otras viviendas que no responden a esta tipología.

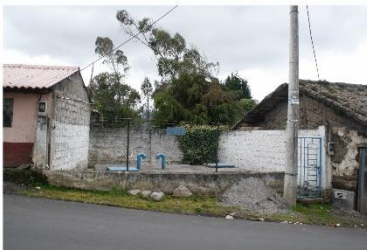
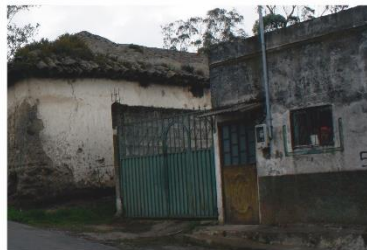
La edificación en estudio se encuentra en un contexto que ha sido alterado, posee edificaciones aledañas que no responden a características patrimoniales.

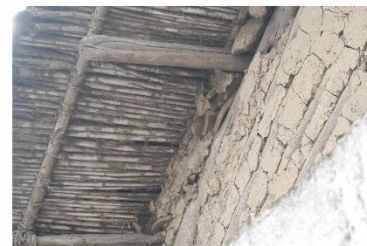
② Balcón, estructura de madera
Entablado
