**UNIVERSIDAD TECNOLÓGICA
INDOAMÉRICA**

MAESTRÍA EN DISEÑO INDUSTRIAL Y DE PROCESOS

**INTERVENCIÓN TÉCNICA PARA LA REPOTENCIACIÓN DE UN CALDERO
DE VAPOR EN LA EMPRESA TEXTIL CORTYVIS CIA. LTDA.**

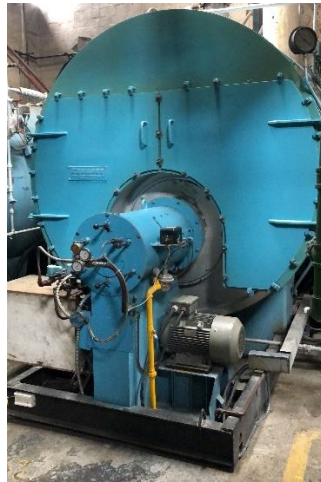
Imagen 3 Caldero de vapor Kewanee 500 bhp
Fuente: Edison Espinoza.

Para esto el caldero de vapor Kewanee de 500 bhp (Brake Horse Power), al ser un elemento fundamental para el proceso de tinturado y abastecimiento de vapor empezó a presentar fallas de funcionamiento ocasionando alarmas en el proceso de combustión y calentamiento, paros imprevistos de hasta 2 horas en la producción en el área de tintorería hasta solventar el problema generado, un alto consumo de combustible por la calibración defectuosa en el equipo.

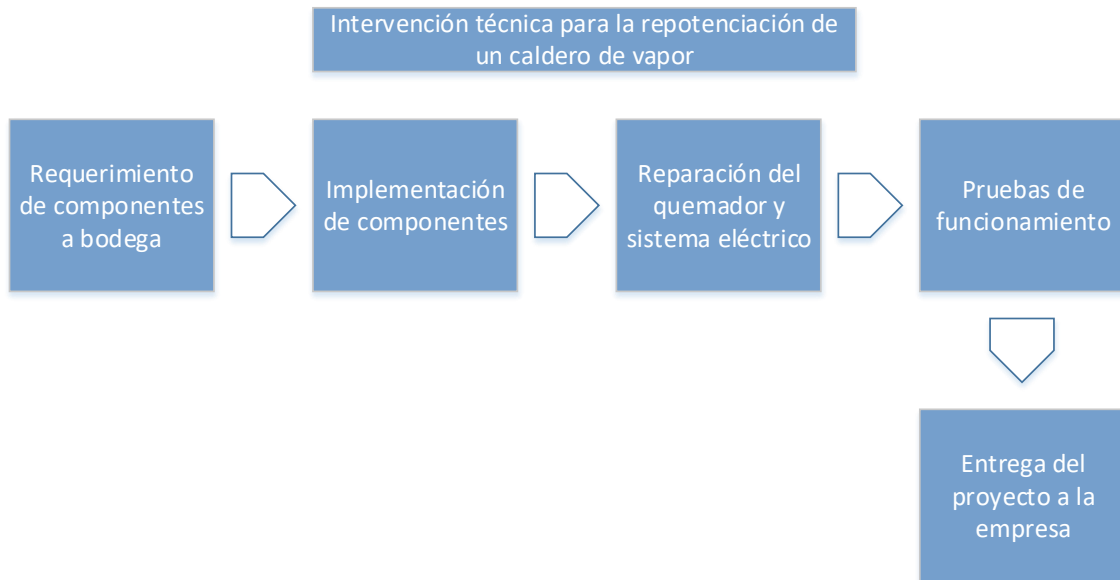
Imagen 5 Modelo Operativo de la intervención técnica en el caldero de vapor.

En la Imagen 5 se muestra el procedimiento de las actividades de la intervención técnica para la repotenciación del caldero Kewanee de vapor en la empresa Cortyvis Cia Ltda.

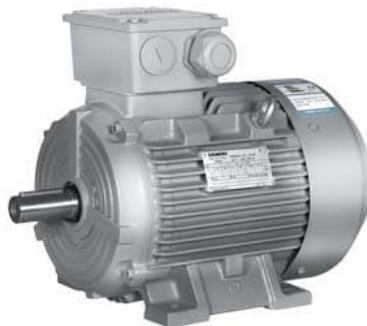
Imagen 7 Motor Blower Siemens
Fuente: (Krohne, 2025)

En el caldero el motor blower o conocido como motor de tiro forzado ayuda a crear presiones de aire mecánicas positivas en el sistema para lograr detectar el proceso de combustión aumentado la transferencia de calor, en el caldero tenemos instalado un motor de 30 hp acorde a las especificaciones del quemador.

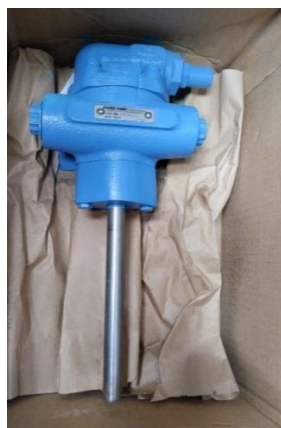
Imagen 8 Bomba de combustible Viking
Fuente: (Inc, 2025)

La bomba proporcionará combustible en este caso diésel industrial 2 para el proceso de atomización en la llama piloto por chispa directa hasta detectar la llama principal y permanecer encendido el quemador.

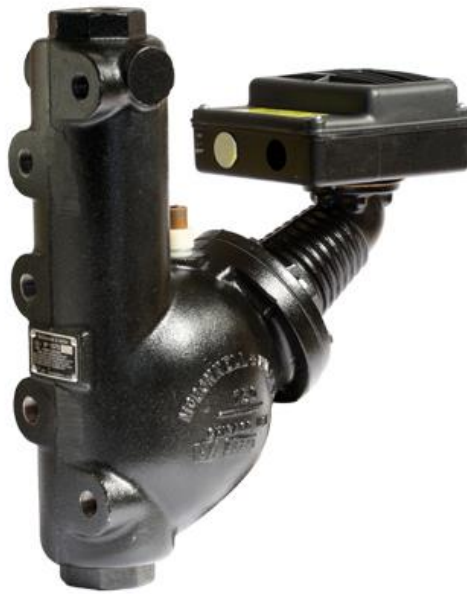
Imagen 9 Control de nivel de agua por corte y alarma
Fuente: Edison Espinoza

El control de nivel tipo columna de agua por corte y alarma diseñado para calderos de hasta 150 psi proporciona una instalación simplificada, lo que hace es arrancar y detener la bomba según lo que dicta el nivel de agua del caldero, está equipada con un interruptor de control de mercurio diseñado para un servicio en altas temperaturas, ocasionando un corte de agua para el encendido automático.

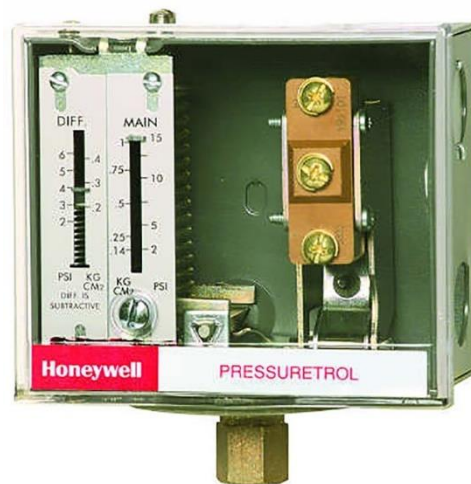
Imagen 10 Controlador L404
Fuente: Edison Espinoza

los ajustes se realizan mediante tornillos en la parte superior a la presión y diferencial deseada de trabajo con indicador de nivel visible a través de la tapa.

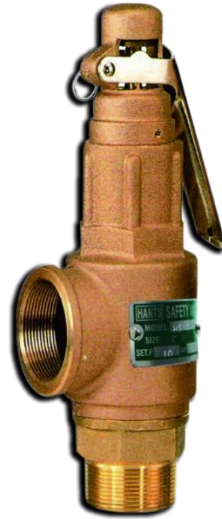
Imagen 11 Válvulas de seguridad

Se utilizan para evitar una sobrepresión anormal a las líneas conectadas, en este caso el caldero que tiene 2 válvulas de alivio, su función está destinada a evitar daños a la vida y a la propiedad. Por su uso previsto las válvulas de alivio o de seguridad comienzan a abrirse a la presión establecida en nuestro caso el caldero entrega una potencia de 150 psi la válvula debe abrirse antes de alcanzar niveles peligrosos, la PSV (válvula de seguridad de presión) requiere de un cierto porcentaje de sobrepresión para abrirse completamente, pero la presión de cierre generalmente no se considera crítica, la válvula seleccionada se

instala a recomendación del fabricante ya que es establecida por normativa y código de diseño ASME para la construcción de calderas de vapor.

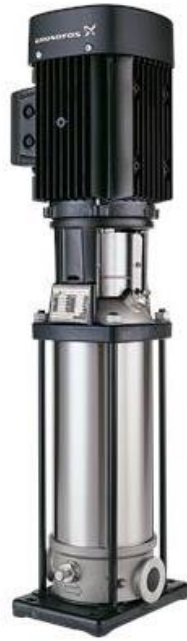
Imagen 12 Bomba de agua vertical
Fuente: (Mechatronics, 2019)

La bomba centrífuga de cuerpo vertical e impulsores de acero inoxidable está diseñada para adaptarse a necesidades específicas en este proyecto proporciona alimentación de agua al caldero, cuando su nivel este por debajo del requerido para su trabajo, este elemento opera en conjunto con su control de nivel que acorde a la demanda de vapor la bomba activa la alimentación de agua al caldero y este no se quede sin agua y a su vez sin vapor saturado.

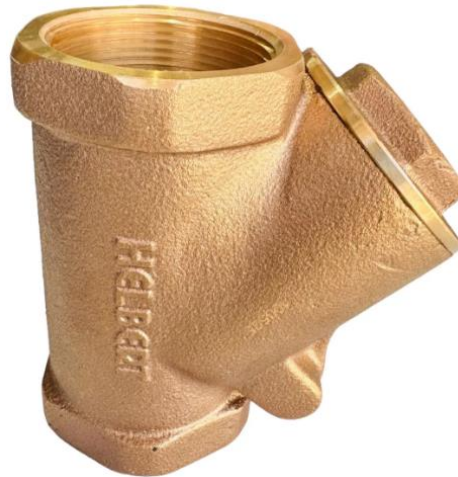
Imagen 13 Válvula check de bronce
Fuente: (AndradeLiviapoma, s.f.)

La válvula check o válvula de bloqueo automático de posición horizontal se utiliza para evitar contraflujos en el punto opuesto del que se encuentra la bomba, esta característica nos permite proteger la bomba de agua y su tubería, el sellado de disco de la válvula se apoya en el retorno de los fluidos mientras se oponen a la fuerza mecánica usada para realizar su sellado.

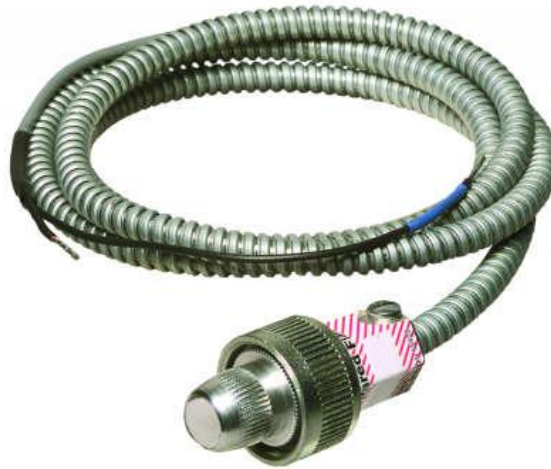
Imagen 14 Detector de llama por infrarrojo

El detector de llama por infrarrojo incluye una fotocélula de sulfuro de plomo sensible a la radiación emitida por la combustión de combustibles como gas, petróleo y carbón. La señal eléctrica emitida por este dispositivo envía al amplificador de control de protección de llama para permitir un funcionamiento adecuado, dado que el 90% de la radiación total de la llama es infrarroja, estos detectores reciben una radiación abundante y pueden detectar llamas débiles, así como llamas de mayor intensidad, el sistema de detección infrarroja responde únicamente a la radiación infrarroja emitida por la llama por medio del amplificador y rechaza constantemente la radiación constante emitida por el material refractario caliente.

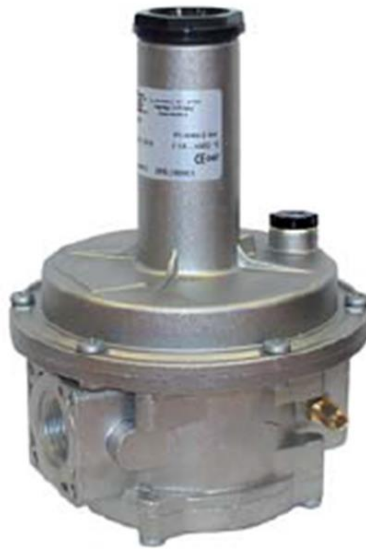
Imagen 15 Regulador de gas

El regulador de apertura o cierre rápido de gas, diseñado para calderos es capaz de trabajar desde los 360 mbar hasta los 5 bar su principal funcionamiento es garantizar el flujo desde el suministro hacia el quemador del caldero para el encendido de la llama piloto en la combustión.

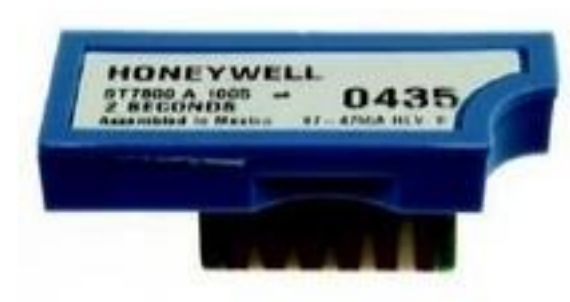
Imagen 16 Temporizador de purga ST7800A

El temporizador de purga enchufable está diseñado con un tiempo de 10 segundos para activar el modulador, este proceso en el caldero elimina gases abriendo totalmente la entrada de aire y volviendo a cerrar antes de iniciar el proceso de la llama piloto para el encendido del caldero.

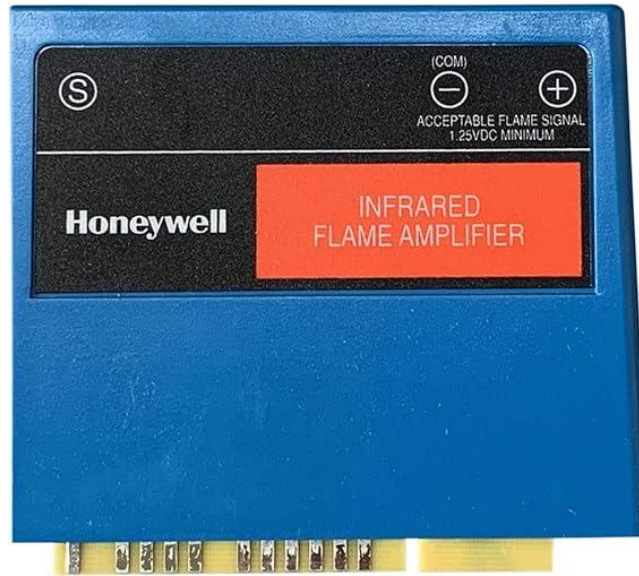
Imagen 17 Módulo amplificador de llama

El amplificador óptico de llama con verificación automática es un elemento de estado sólido enchufable que responde a las señales de detección de presencia de llama, el amplificador responde a señales de corriente continua pulsada haciendo que el modulador actúe para continuar con la llama principal en el proceso de combustión.

CARACTERÍSTICAS	DESCRIPCIÓN
Marca	Honeywell
Modelo	R7824
Tiempo de respuesta en caso de falla	0.8 a 1 seg
Señal de llama	0.1 a 5.0 Vdc
Etiqueta codificadora	Rojo - infrarroja

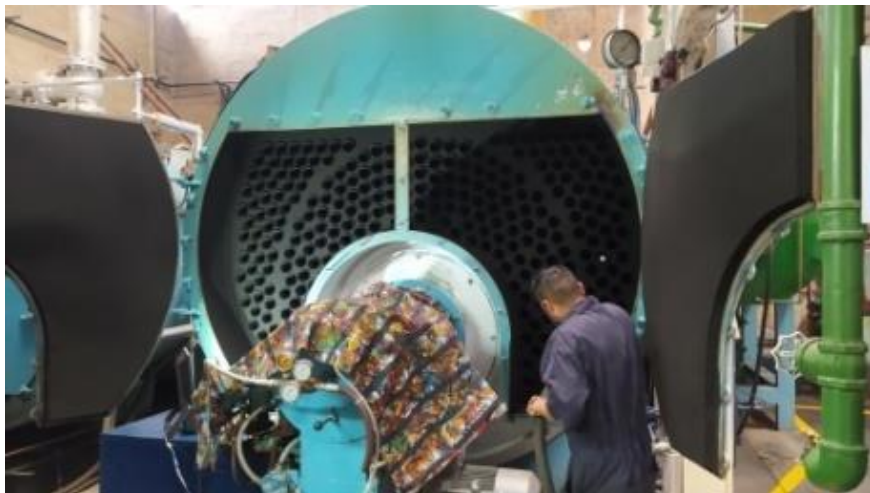
Al terminar este proceso se evidencia que los tubos están en buen estado no contiene fugas y corrosiones, con esto podemos garantizar su eficiencia en el encendido, reducir el riesgo de fallos operativos, aumentar su vida útil y aumentar la seguridad en la instalación.

La cámara de combustión cilíndrica tiene dos pasos de tubos de fuego de 2 ½” con placas tubulares separadas, todos los extremos de los tubos laminados y redondeados, sus puertas de humos con bisagras y refractario aislante limpias y sellado con juntas de calor realizadas este mantenimiento se muestra en las imágenes 22 y 23.

Imagen 22 Limpieza de tubos y cámara cilíndrica

Se recomienda realizar el mantenimiento preventivo del caldero cada 6 meses, limpieza y baqueteo de tubos de fuego, limpieza del hogar por acumulación de hollín lo que genera mayor tiempo en su calentamiento disminuyendo su eficiencia, también programar una inspección general del equipo para verificar el estado del refractario, válvulas de seguridad, conexiones de tuberías para evitar fugas en las bridas por daños en empaques. La prevención mantendrá la vida útil del caldero.

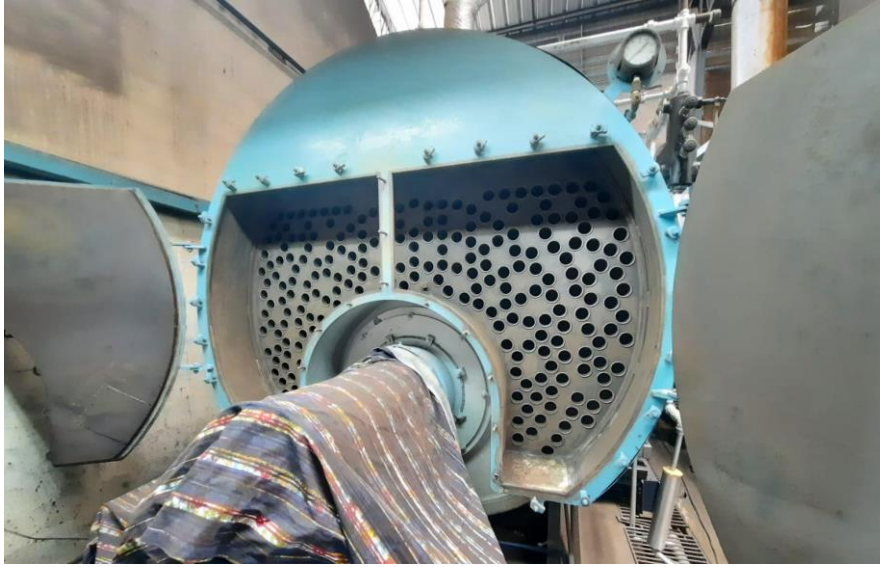
Imagen 23 Puertas y refractario aislante limpio del caldero

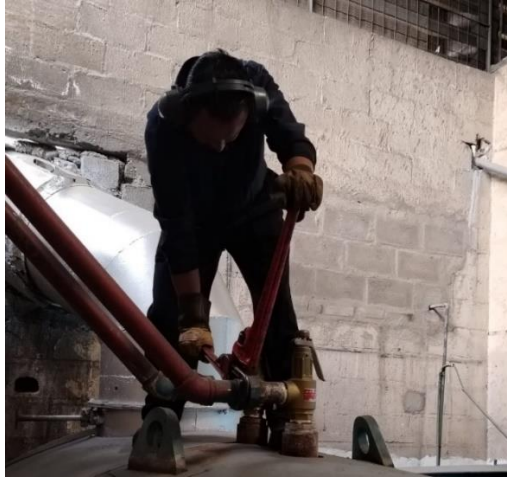
Las válvulas de seguridad cambiadas son un dispositivo importante en el caldero, se instala nuevas para evitar sustancias extrañas y que influyan en su libre funcionamiento evitar fugas y que se encuentre seteada a la presión de liberación 150 psi, configuración de fábrica.

La válvula check permite un cierre seguro evitando retornos del fluido permitiendo el flujo en una sola dirección protegiendo el sistema de abastecimiento de agua.

Imagen 25 Cambio de válvulas de seguridad y válvula check

Se recomienda que al ser un equipo que está diseñado para trabajar 24/7 se debe dar mayor importancia a su seguridad inspeccionando sus válvulas que no contengan acumulación de sarro u otras sustancias ajenas al cuerpo de la válvula que pueda interferir en su libre funcionamiento, la válvula no debe tener fugas en condiciones de funcionamiento al elevar la presión del caldero, las condiciones normales generan seguridad en el libre funcionamiento de apertura y cierre de la válvula.

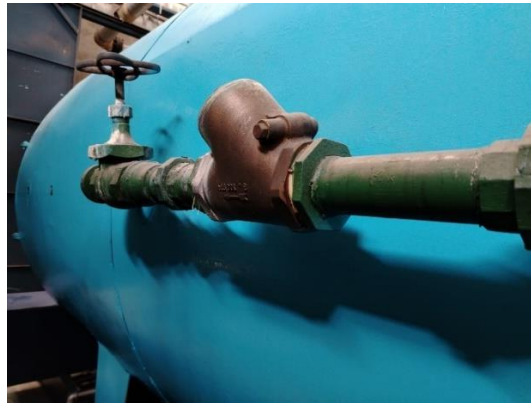
Imagen 26 Cambio de válvula check

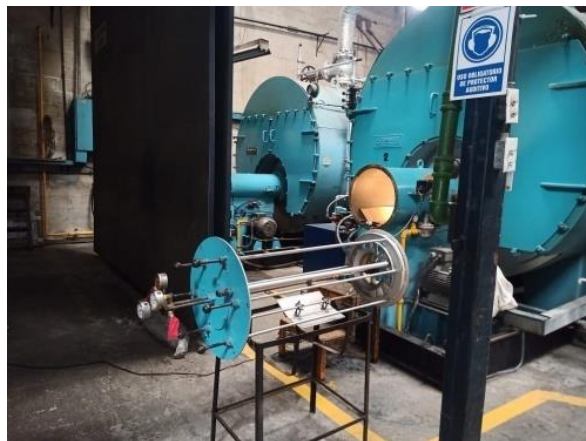
En la reparación del quemador para el caldero Kewanee se realizó el cambio de la boquilla de atomización de combustible para evitar obstrucciones en el encendido, cambio de electrodos alimentados por el transformador de corriente para la ignición, el ventilador de aire se instala con el motor nuevo de 30 HP para la purga inicial del sistema antes del encendido de la llama principal. La reparación del quemador se realiza por problemas en su boquilla, que generaba una mala atomización de combustible en el encendido, electrodo con desgaste lo que hace encender defectuosamente el caldero acumulando hollín en la cámara de combustión y hogar del caldero con una mezcla aire-combustible deficiente con contaminantes al ambiente. El área exterior del caldero está cubierta con material aislante para evitar pérdidas innecesarias de calor en la carcasa al momento de encender el quemador, al reducir la pérdida de calor del caldero se evitan temperaturas excesivas en la sala de calderos.

Imagen 27 Reparación del quemador caldero Kewanee

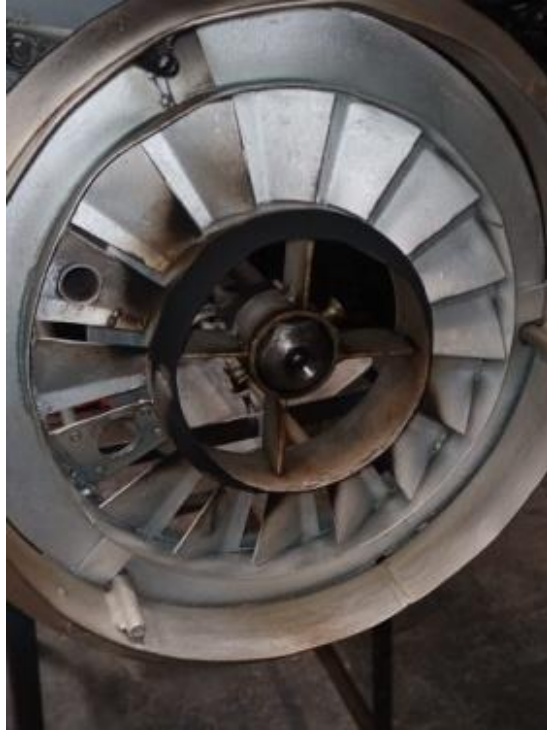
Imagen 28 Reparación del difusor de llama
Fuente: Edison Espinoza

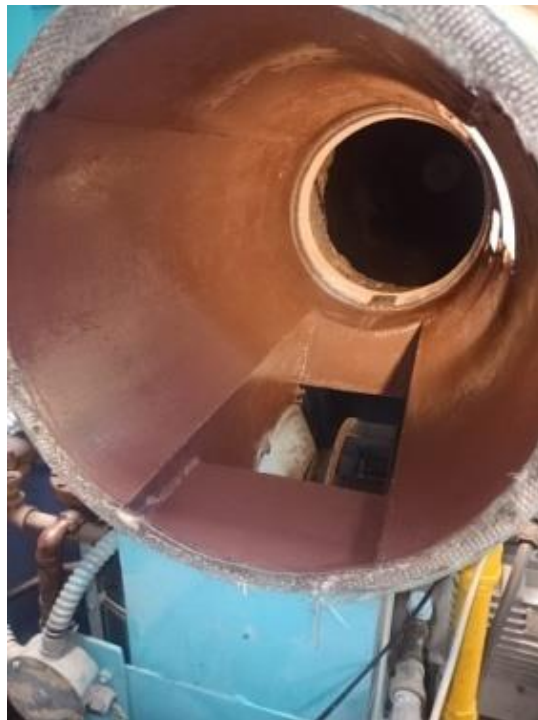
Imagen 29 Limpieza del hogar del caldero
Fuente: Edison Espinoza

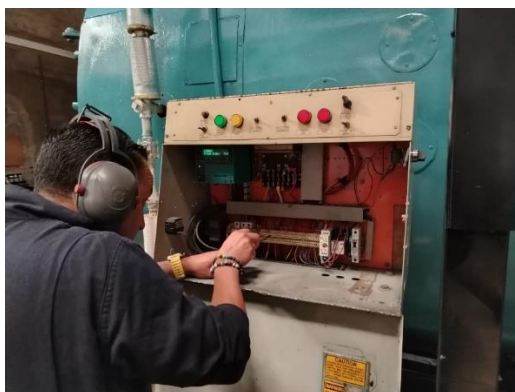
El sistema eléctrico del tablero de control garantiza una operación segura del equipo, cambio de cables y elementos electromecánicos evitará cortocircuitos y falsos contactos en la operación, se realizó la revisión de componentes de control como su control de fuego honeywell, cambio de temporizador de purga, sensor de llama y amplificador infrarrojo de encendido de la llama principal con este procedimiento se evitará fallas en la operación del caldero en la generación de vapor para los procesos requeridos.

Imagen 30 Tablero de control del caldero

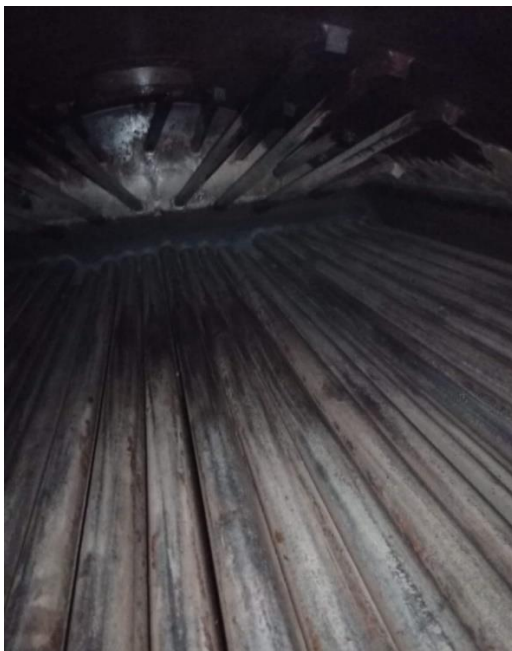
La empresa New Chem S.A.S nos brinda el químico para el tratamiento del agua que utiliza el caldero, con esto de manera esencial se previene la corrosión, formación de incrustaciones y acumulación de lodos que disminuyen la vida útil y eficiencia del equipo, los productos químicos adecuados eliminan impurezas a través de la filtración y ablandamiento del agua, controlando el PH y la alcalinidad, la combinación de estos químicos es proporcionado por la empresa encargada del tratamiento, la dosificación en la superficie interna del caldero y las purgas realizadas periódicamente ayudan a eliminar los sólidos disueltos manteniendo el control del agua a través del químico. El informe

Imagen 31 Tubos de fuego con tratamiento químico

Se recomienda que para alargar la vida útil de los tubos de fuego el agua cruda o de pozo utilizada en el caldero sea tratada con productos químicos ya que el agua blanda se vuelve ácida y corrosiva ocasionando en el caldero y las líneas de retorno de condensado picaduras o grietas que en el metal sometido a tensión provoca que las altas temperaturas aceleren estas reacciones.

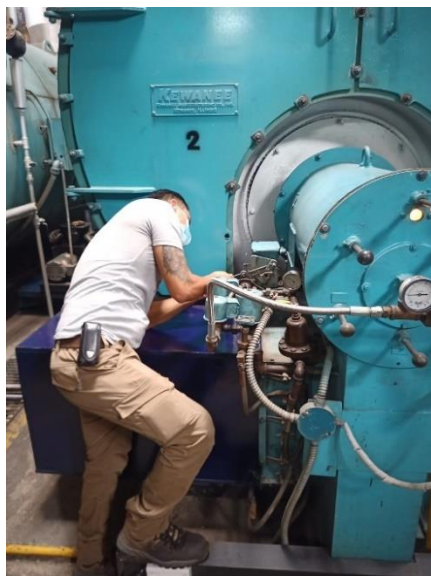
Con este resultado podemos concluir que el caldero repotenciado está siendo eficiente para su trabajo de generación de vapor calibrado de forma correcta su modulador Kewanee para mantener el control de la relación aire-combustible y el establecimiento de la llama principal, el proceso para mantener la llama es la detección de la presión del vapor de la caldera que envía señales que impulsan el motor modulador a fuego alto, el resultado final muestra una eficiencia del 94.5% en 10 puntos de análisis, logrando un equilibrio en los componentes de concentración de oxígeno (Ox), monóxido de carbono (CO) y dióxido de carbono (COx) para su funcionamiento en la figura 4.11 se muestra al personal de la empresa Retena realizando la calibración de gases del caldero de vapor en su fase final. El informe de análisis realizado por la empresa Retena se detalla en el **anexo 3**.

Imagen 32 Calibración de gases realizada por Retena S.A

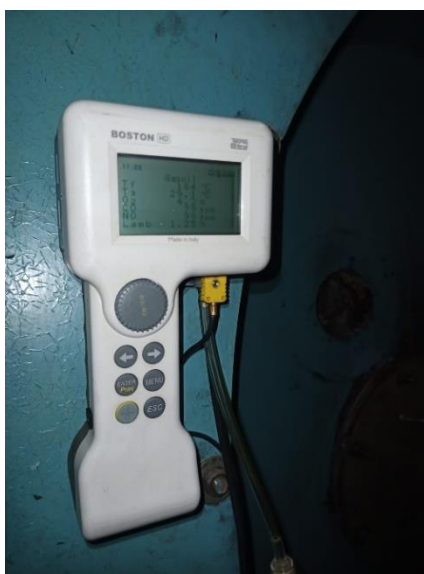
Imagen 33 Analizador de gases

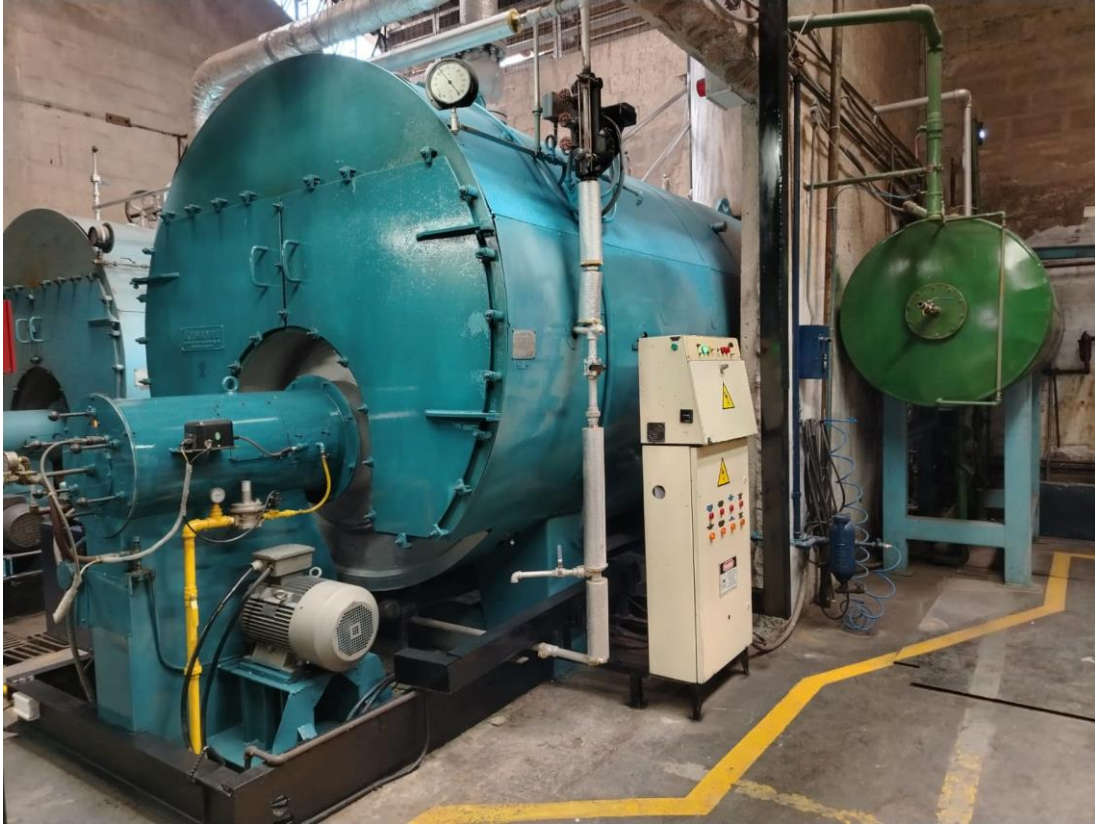
Imagen 35 Caldero de 500 bhp repotenciado

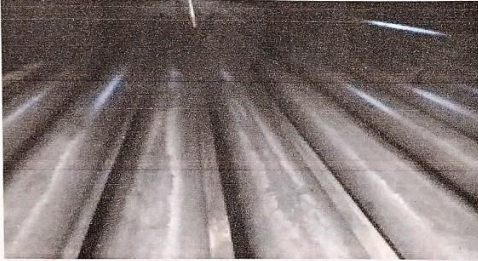
El tratamiento químico del agua de los calderos es fundamental para alargar la vida útil del equipo manteniendo limpios los tubos sin presencia de incrustaciones y corrosión, evitando un mayor consumo de combustible y agua. El equipo en condiciones químicas y mecánicas de trabajo controladas genera vapor de alta calidad, fuente de calor para los procesos industriales, se consigue manteniendo un correcto control de dosificaciones de productos, purgas, monitoreo constante y problemas mecánicos que afectan la efectividad del tratamiento.

Tubos limpios

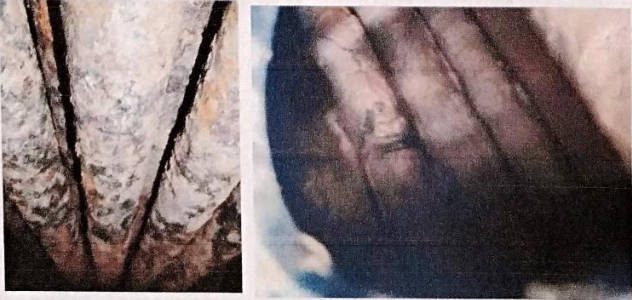
El uso de productos químicos evitan la formación de la incrustación causante de la disminución de la transferencia del calor volviéndose el equipo más lento e ineficiente consumiendo más combustible para calentar una cantidad de agua, la incrustación se produce cuando ingresa el agua con sales de calcio, magnesio y silicatos, estas se pegan a los tubos cuando el equipo está en funcionamiento los productos químicos adecuados, atrapan estas sales o impurezas y las transforman en lodos que deben ser evacuados por las purgas hasta mantener valores dentro del equipo de acuerdo a la norma americana de calderos.

Foto referencial tubos incrustados

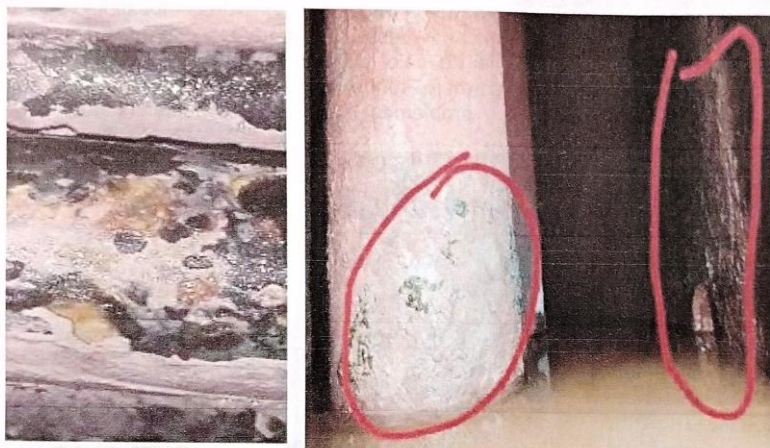
La presencia de secuestrantes de oxígeno en el producto químico neutraliza la presencia de oxígeno disuelto que ingresa con el agua de alimentación este ataca a los tubos formando pitting, celdas galvánicas corrosión, si no se controlan a la larga pican los tubos y el caldero empieza a filtrar agua por las tapas y para volver a operar se deben reemplazar o tapar generando un gasto importante y restando eficiencia en el equipo.

Fotos referenciales tubos con corrosión

En resumen, descuidar el tratamiento del agua de caldera puede derivar en una eficiencia reducida, mayores costos de mantenimiento, un deterioro acelerado del equipo y una seguridad comprometida.

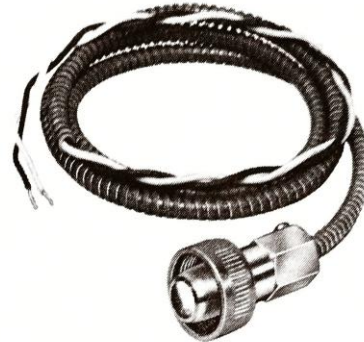
C7015A Infrared Flame Detector

The C7015A Flame Detector includes a lead sulfide photocell that is sensitive to the infrared radiation emitted by the combustion of fuels such as natural gas, oil, and coal.

-
- Particularly suitable for combination or dual-fuel applications.
 - When installed properly, can supervise the pilot flame and/or the main burner flame.
 - Mounts easily on a standard 3/4 inch sight pipe.
 - The lead sulfide photocell plugs into an electrical socket in the C7015A assembly and is field replaceable.
 - The lead sulfide photocell's sensitivity to infrared radiation is compatible with a wide range of flame supervisory applications.
 - Models are available with leadwire lengths of 30, 48 and 96 inches [0.76, 1.22, 2.64 m].
 - Flexible metal cable protects and electrically shields the detector leadwires.
 - Accessories available include a heat block, seal-off adapter, reducer bushing, swivel mount and orifice plate.

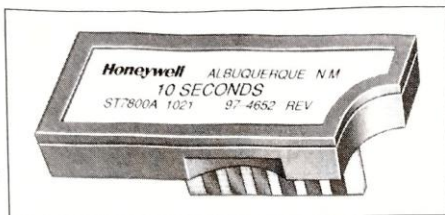
The ST7800A,C Plug-in Purge Timers provide the prepurge timing for the 7800 SERIES Relay Modules. See Table 1.

1. Remove the Keyboard Display Module (KDM), Dust Cover, Data ControlBus Module™ or Remote Reset Module.
2. Remove the current ST7800A,C (if installed) from the 7800 SERIES Relay Module by pulling upward on the plastic support cover. See Fig. 1.
3. Make sure the new ST7800A,C selected has the desired timing period. The timing is listed on the device label.
4. Properly orient the plug-in purge timer with the opening in the relay module, and insert the purge timer into the opening of the relay module compartment. See Fig. 1.

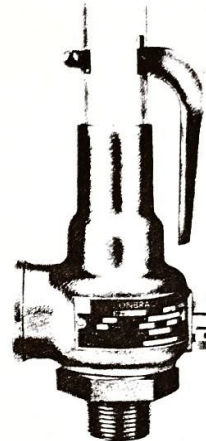
- 19 SERIES VALVES ARE CAPACITY CERTIFIED BY THE NATIONAL BOARD IN ACCORDANCE WITH A.S.M.E. BOILER AND PRESSURE VESSEL CODE - SECTION I AND SECTION VIII, DIVISION 1.
- PATENTED "SOFT" SEAT GREATLY REDUCES SEAT LEAKAGE PROBLEMS THAT METAL-TO-METAL SEATED VALVES HAVE. U.S. PATENT NO. 3,945,607.
- TEFLON® PFA FLUOROCARBON SEAT RESISTS CORROSIVE BOILER CHEMICALS.
* REGISTERED TRADEMARK OF E.I. DUPONT DE NEMOURS & COMPANY, (INC.)
- REGISTERED IN CANADIAN PROVINCES. CRN #0895.1-0
- NO CRITICAL METAL-TO-METAL SEAL.
- LESS COSTLY REPAIRING. SOFT SEAT EASILY FACTORY REPLACED.
- DOUBLE RING - FULL BORE - HI-CAPACITY CONSTRUCTION.
- ALL BRONZE MATERIALS EXCEPT FOR:
 - A. SPRING - RUST PROOFED STEEL
 - B. TOP AND BOTTOM SPRING WASHERS - RUST PROOFED STEEL
 - C. STEM - RUST PROOFED STEEL
 - D. TOP CAP - ALUMINUM ALLOY
 - E. LEVER - RUST-PROOFED STEEL
