UNIVERSIDAD TECNOLÓGICA “INDOAMÉRICA”

REHABILITACIÓN URBANA DE LA CALLE IMBABURA DEL CENTRO HISTÓRICO DE QUITO, 2020

Informe de investigación presentada como requisito previo a la obtención del título de Arquitecto

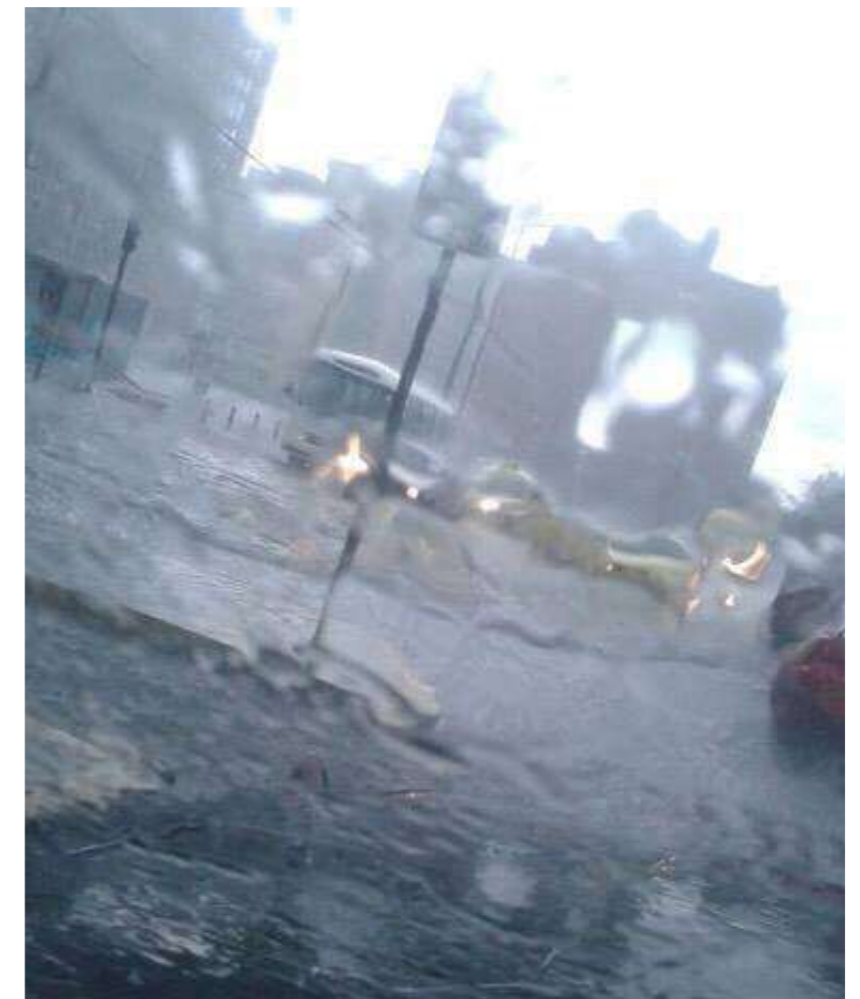
Imagen 33 Las calles del centro inundadas

La creación de un plan activo acerca de la importancia y buen manejo de suelos porosos y la eliminación de suelos duros dentro del casco urbano es de suma importancia, ya que el ciclo incambiable del agua se ve interrumpido por la canalización obsoleta del agua lluvia a través de tuberías, hasta desembocar en los ríos más cercanos, creando conflictos de inundaciones y grandes pérdidas a nivel de ciudad y de calidad de vida.

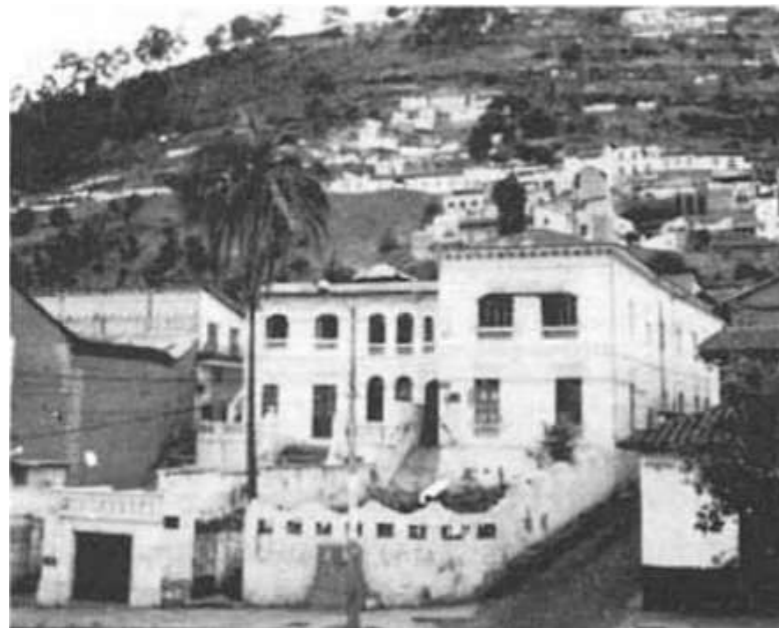
Imagen 37 Casa de área histórica sin patio central

Típica de las casas burguesas y distantes del tipo romano ya que debe ocupar poco espacio. Tienen casi siempre tres pisos, planta rectangular que se distribuye a través de tres corredores. Por un lado, en la planta baja existe un portal reducido y, a su lado, hay un taller o una tienda. Justo, detrás de este, se sitúan los escalones y, debajo de esta, se ubica el horno; después sigue la cocina que sirve como comedor. En contraste, en la planta alta, en la parte frontal que da de cara a la fachada, se encuentra una sala de familia junto a las habitaciones (Carrión, 1991).

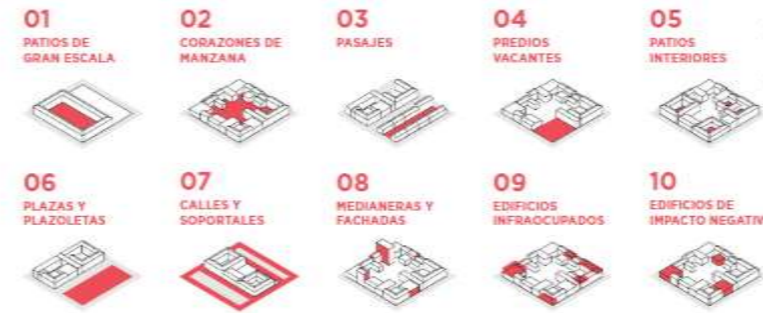
Imagen 51 Clasificación de los espacios urbanos

Luego del análisis de espacios vacíos en la ciudad y su debida clasificación se registran diez tipologías de vacíos atendiendo a su morfología, escala o estado. Se observan como espacios de gran potencialidad que se puede convertir en una fuerza propulsora de una reforzada centralidad incorporando temas y programas que quizás no han tenido cabida en esta área de ciudad (Dinamicos, 2016).

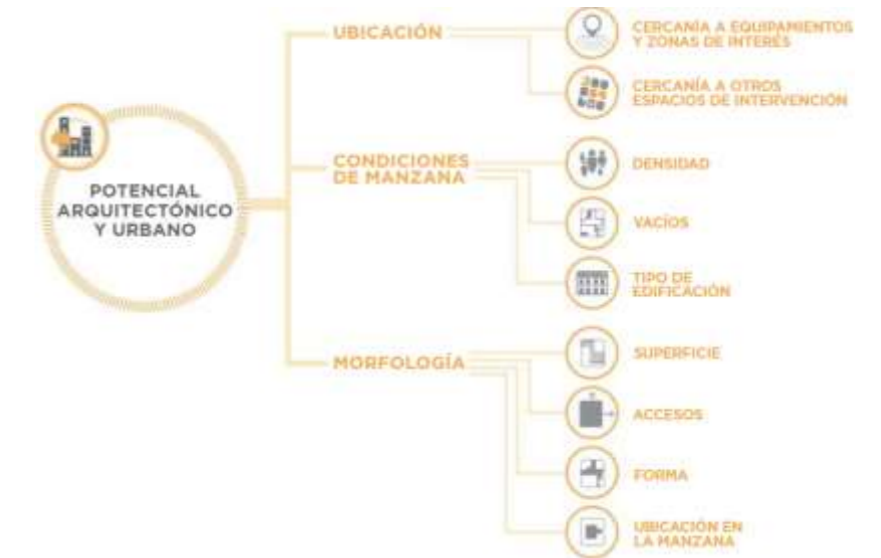
Imagen 53 Esquema potencial arquitectónico

La relación con el entorno urbano busca encontrar espacios estratégicos dentro del centro histórico con gran potencial de utilidad para la comunidad.

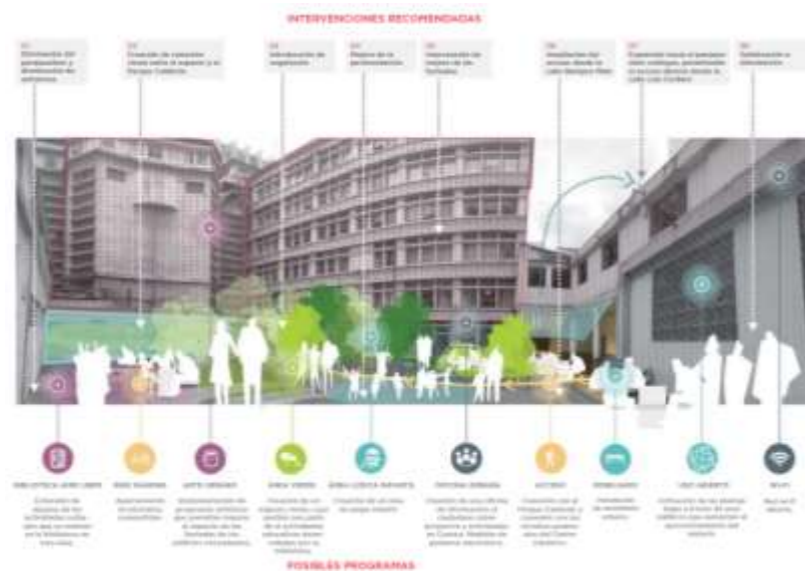
Imagen 54 Propuesta de intervención recomendada Plaza Mary Corilé

Como potenciales en la plaza Mary Corilé busca, transformar el parqueadero en espacio público de calidad para la ciudad, se busca la creación de una oficina de información del ciudadano sobre proyectos y actividades en Cuenca, creación de un área verde con introducción de vegetación para actividades complementarias a la formación de ciudadanos, intervención de mejoras en la fachada, reutilización de espacio público, expansión de patios hacia el parqueadero adyacente y conexión del área con la calle Luis cordero.

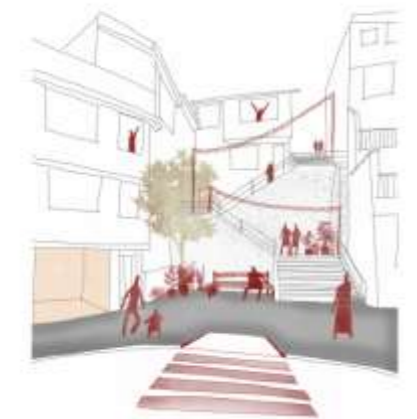
ESCALINATAS

- Implementación de mobiliario público
- Introducción de vegetación
- Implementación de pasos peatonales y rehabilitación de aceras
- Legalización del arbol urbano en espacios destinados para ellos

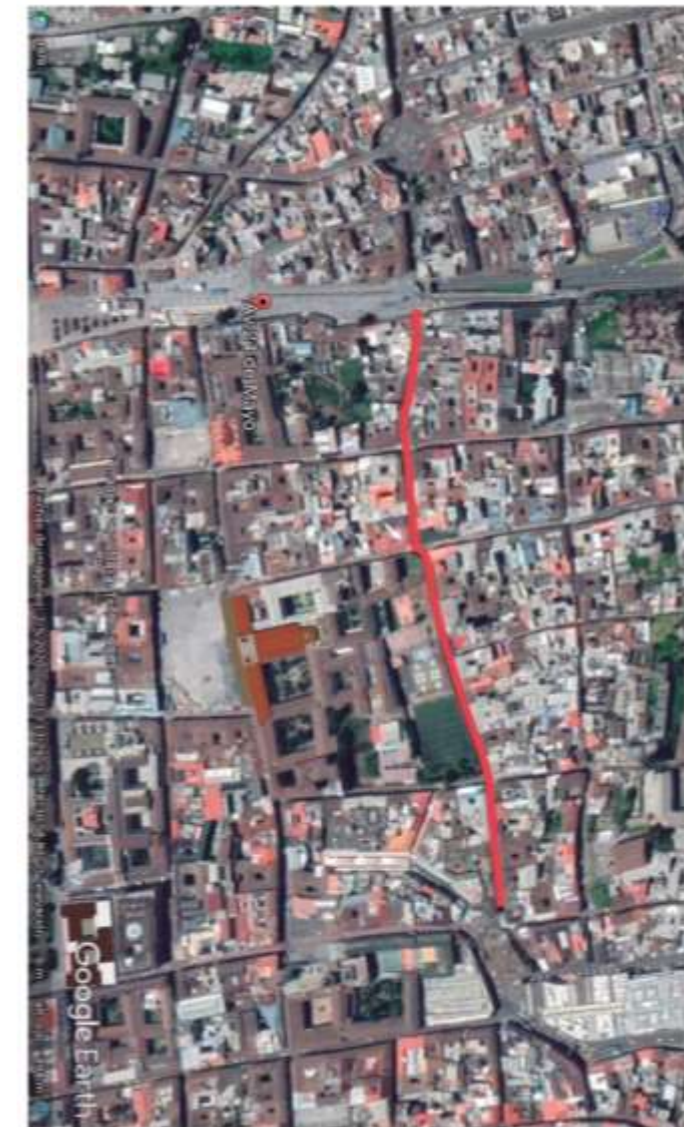
Imagen 69 Zona de estudio Calle Imbabura

La incidencia del proyecto comprende desde la Av. 24 de Mayo hasta el Centro Comercial Ipiales ya que forma parte conjunta de un proyecto mayor el cual consta de intervenciones cercanas como lo son el proyecto de Parques de bolsillo del Panecillo, la rehabilitación de la Av. 24 de Mayo y la recuperación de la Quebrada El Censo (Ver Imagen 69).

Mediante un diagnóstico realizado en la Calle Imbabura y sus alrededores actualmente en su gran mayoría, las edificaciones se encuentran en deterioro, lo cual no contribuye a la imagen urbana. Se observa un deterioro constante de edificaciones patrimoniales, abandono del espacio público y deterioro de sus aceras a lo largo del sector en sus calles: Av. 24 de Mayo, calle Loja, calle Rocafuerte, Simón Bolívar, Mideros (Ver lámina 10). Por otro lado existe una contaminación ambiental por el descontrolado uso de los comerciantes informales en la zona de estudio. El auge que tuvieron los automóviles en décadas pasadas promovió a una segregación de las vías públicas en aceras y calzadas con diferencia de nivel. Dando así un privilegio

en el espacio hacia los autos, reduciendo la sección en aceras al mínimo, generando problemas hacia la correcta circulación de los peatones y creando así una diversificación de la movilidad en el Centro Histórico. En un estudio pormenorizado del estado y características de las aceras en la Calle Imbabura se constata la falta de accesibilidad y de mantenimiento de las aceras, si bien algunas calles ya se han intervenido en un intento de subsanar estas deficiencias muchas siguen presentando irregularidades en acabados, irregularidades en plano de suelo con hundimientos, fallas y trizaduras en el adoquín las cuales son factores que afectan a la imagen de la urbe (Ver lámina 11).

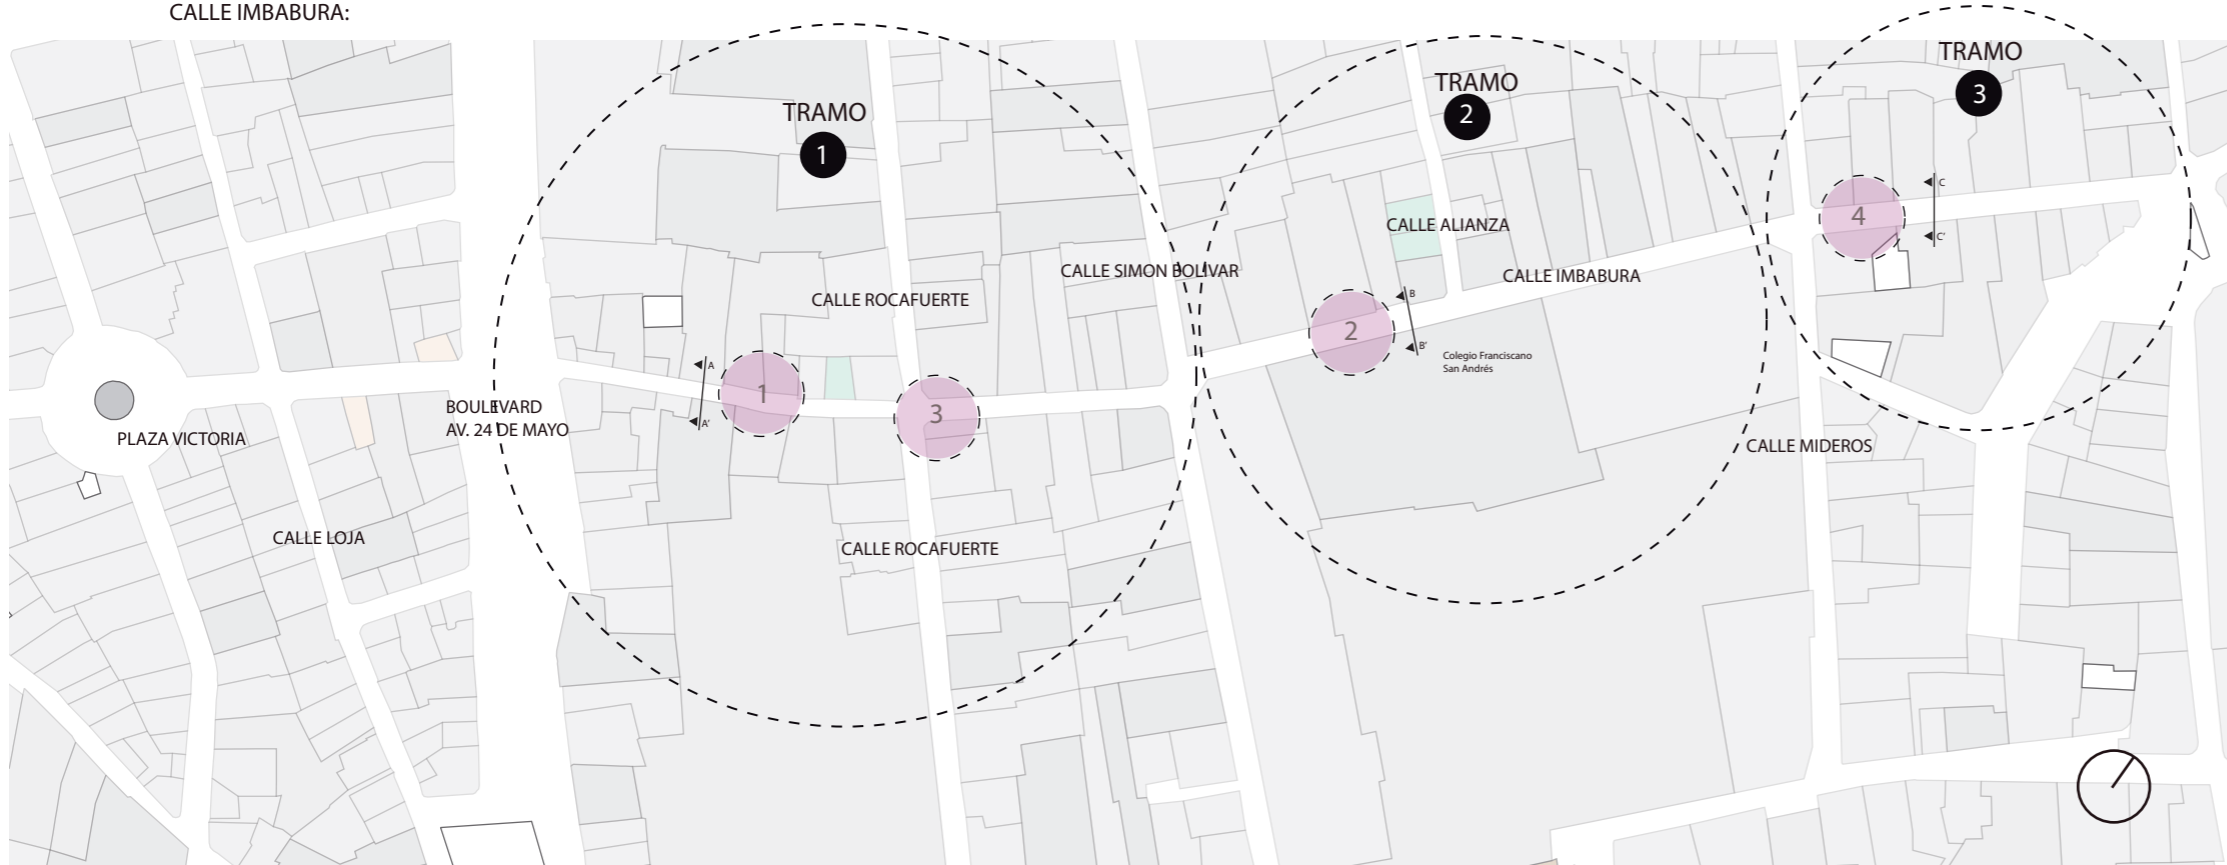
CALLE IMBABURA:

ANÁLISIS MICRO: Estado Actual

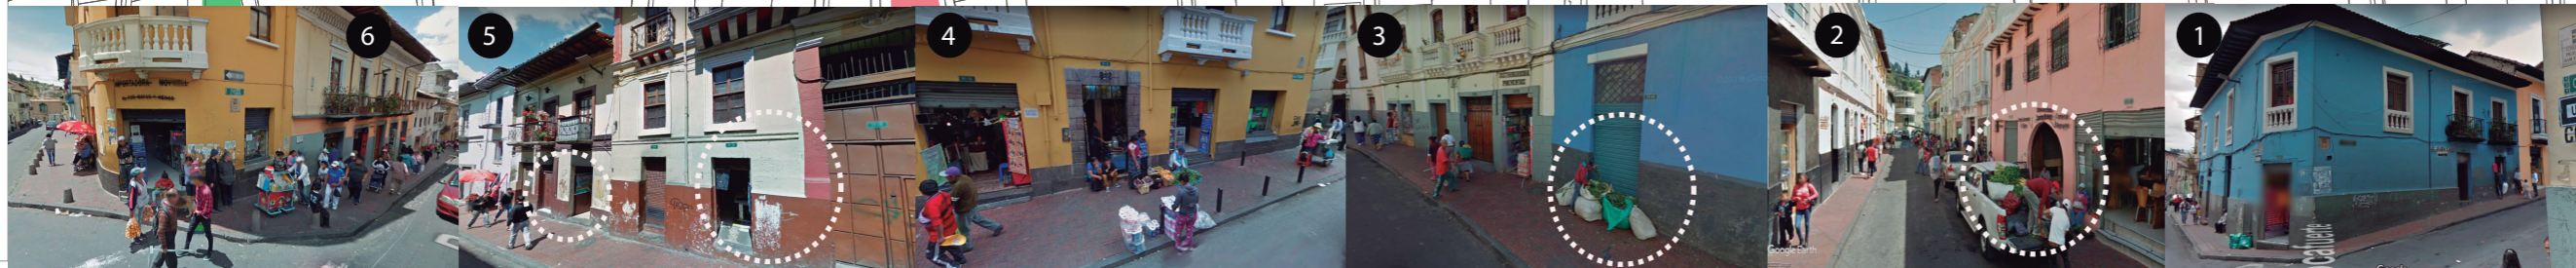
PROBLEMÁTICAS SIMBOLOGÍA

- COMERCIO INFORMAL
- DELINCUENCIA
- ZONA RESIDENCIAL DETERIORADA
- MALAS CONDICIONES AMBIENTALES
- DEFICIENCIA DE ESPACIO PÚBLICO
- - - ZONA DE INFLUENCIA

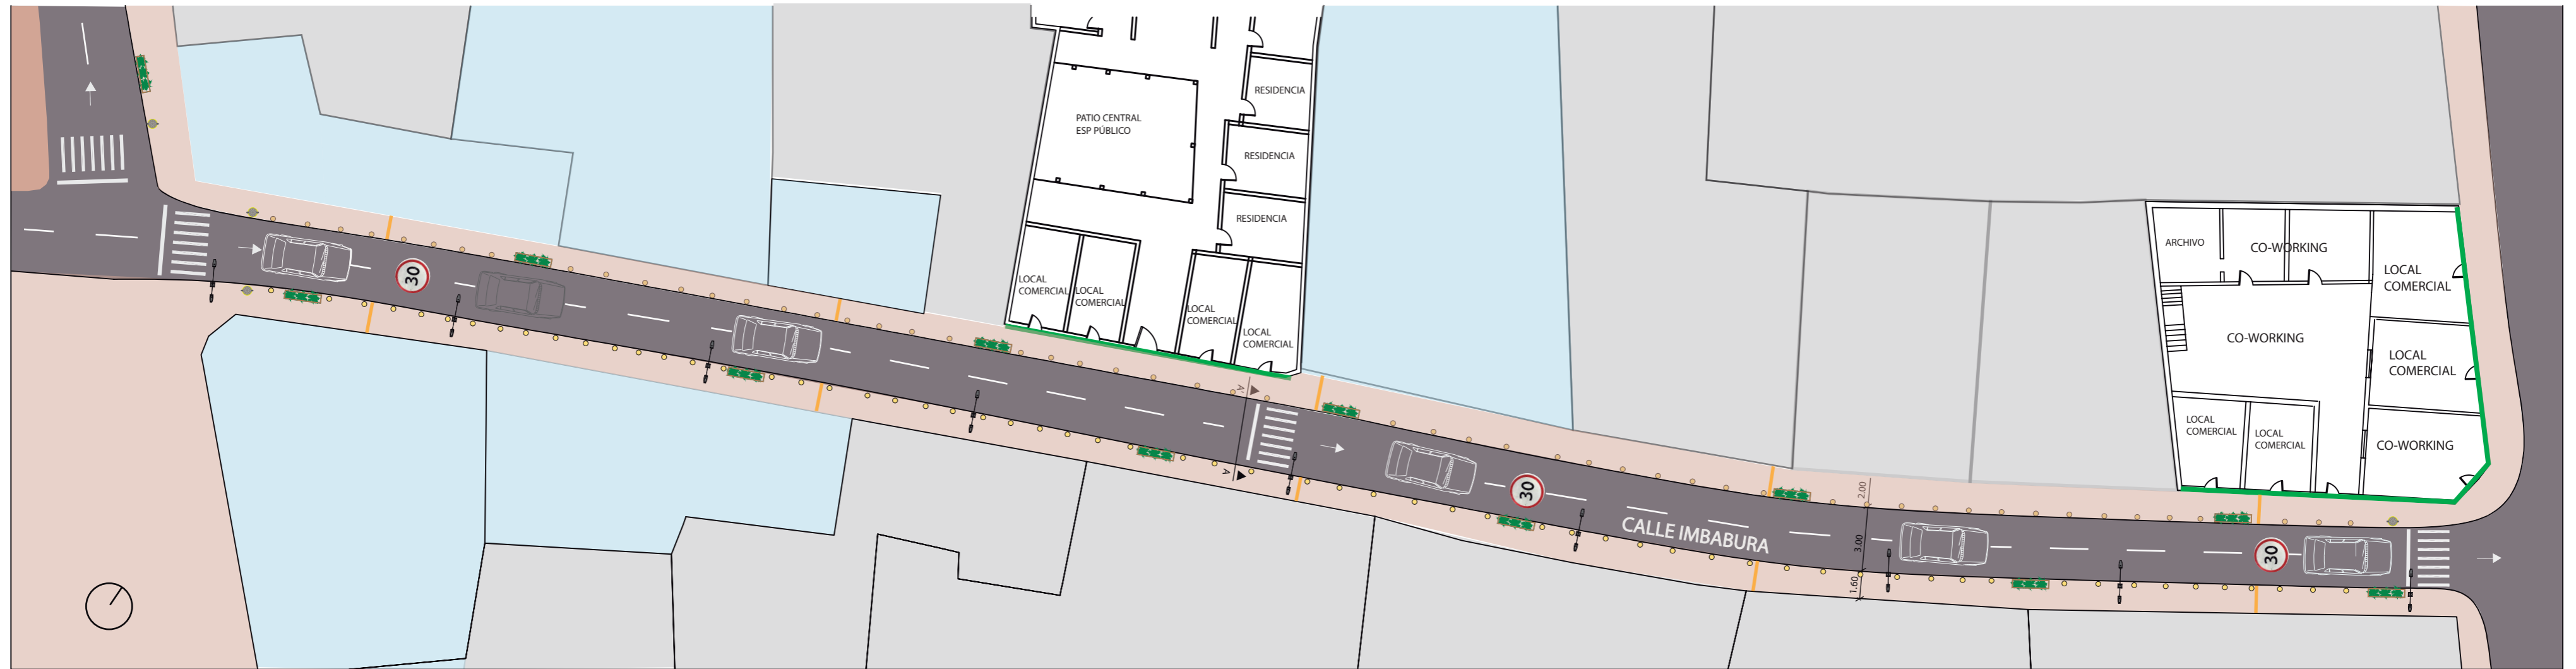
PROPUESTA URBANA TRAMO 1

- SE MANTIENE USO DE SUELO ACTUAL
- RENOVACIÓN Y CAMBIO DE USO DE SUELO
- REHABILITACIÓN DE FACHADA
- REHABILITACIÓN INTEGRAL

En el tramo 1 se plantean lineamientos para la rehabilitación integral, repotenciación y revitalización en edificaciones en estado de deterioro (Ver lámina 23,24,25,26). Además se

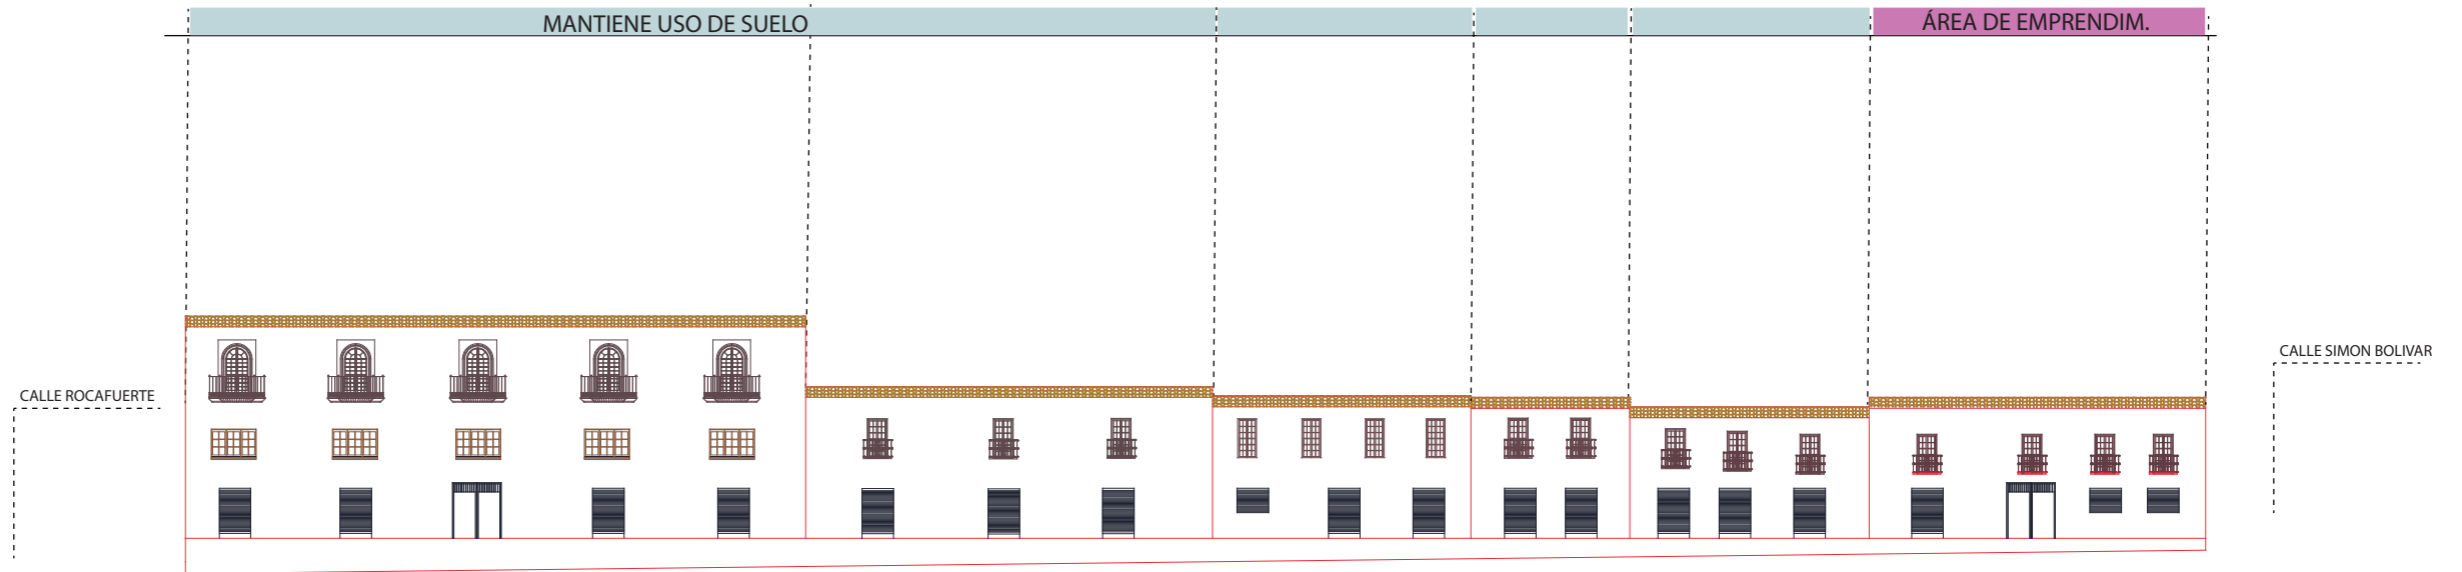
CALLE IMBABURA FACHADA ESTE

- REHABILITACIÓN INTEGRAL
- REPOTENCIACIÓN
- MANTIENE SU USO DE SUELO
- RECUPERACIÓN

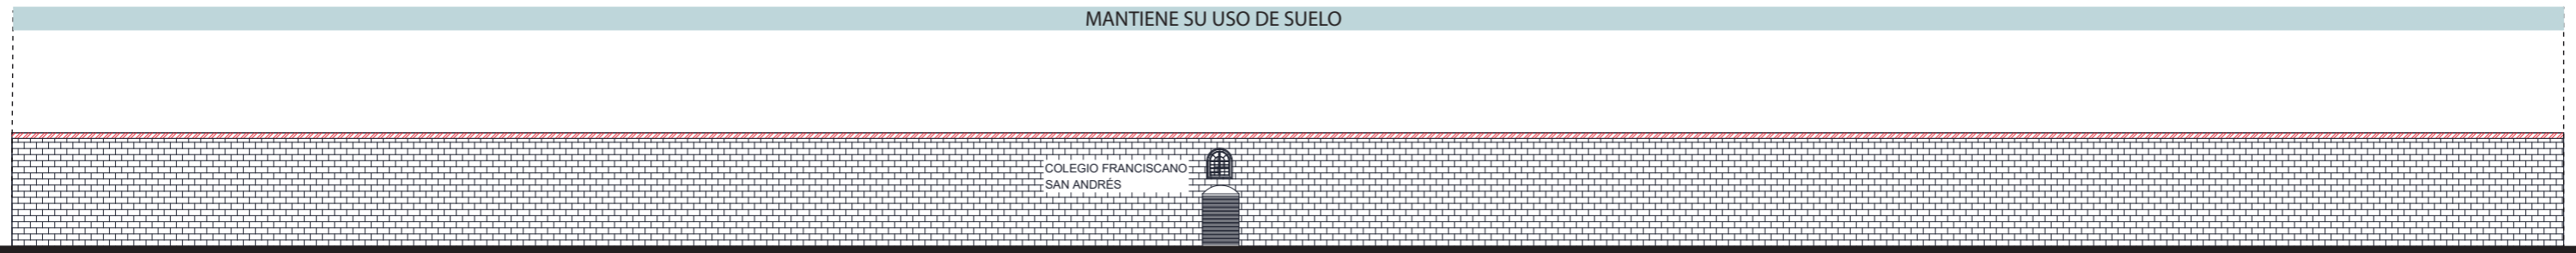
CALLE IMBABURA FACHADA OESTE

MANTIENE SU USO DE SUELO

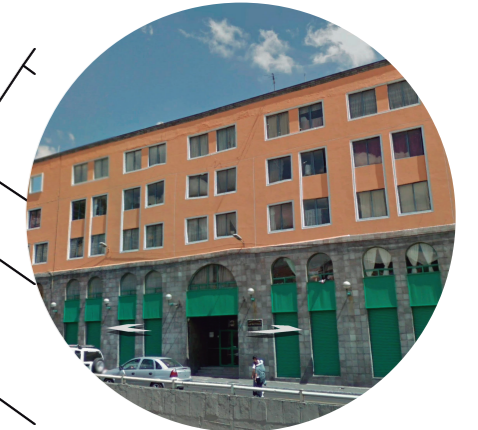
BLOQUE 1

Ex Cerveceria La Victoria

Se genera la unión de bloques para crear bloques de vivienda familiares, esta unión genera a su vez circulaciones que ayudan a la ventilación e iluminación de la manzana. Se busca que la unión de estos bloques generen espacios abiertos conectados entre si logrando un eje residencial entre espacios generando recorridos y circulaciones permeables.

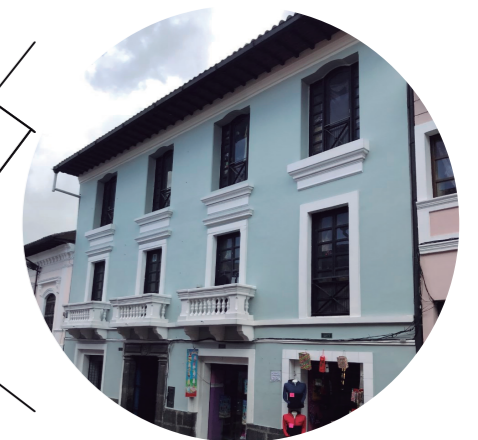
BLOQUE 2

Casa de los 7 Patios

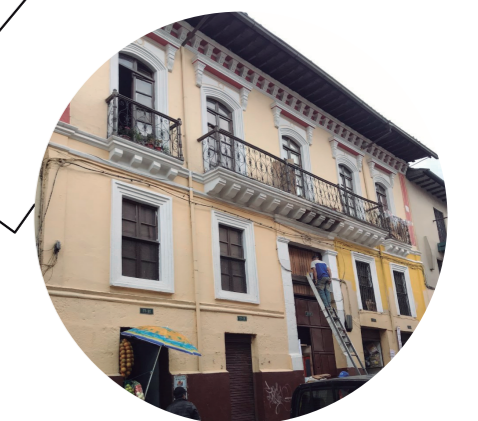
BLOQUE 3

Vivienda Patrimonial

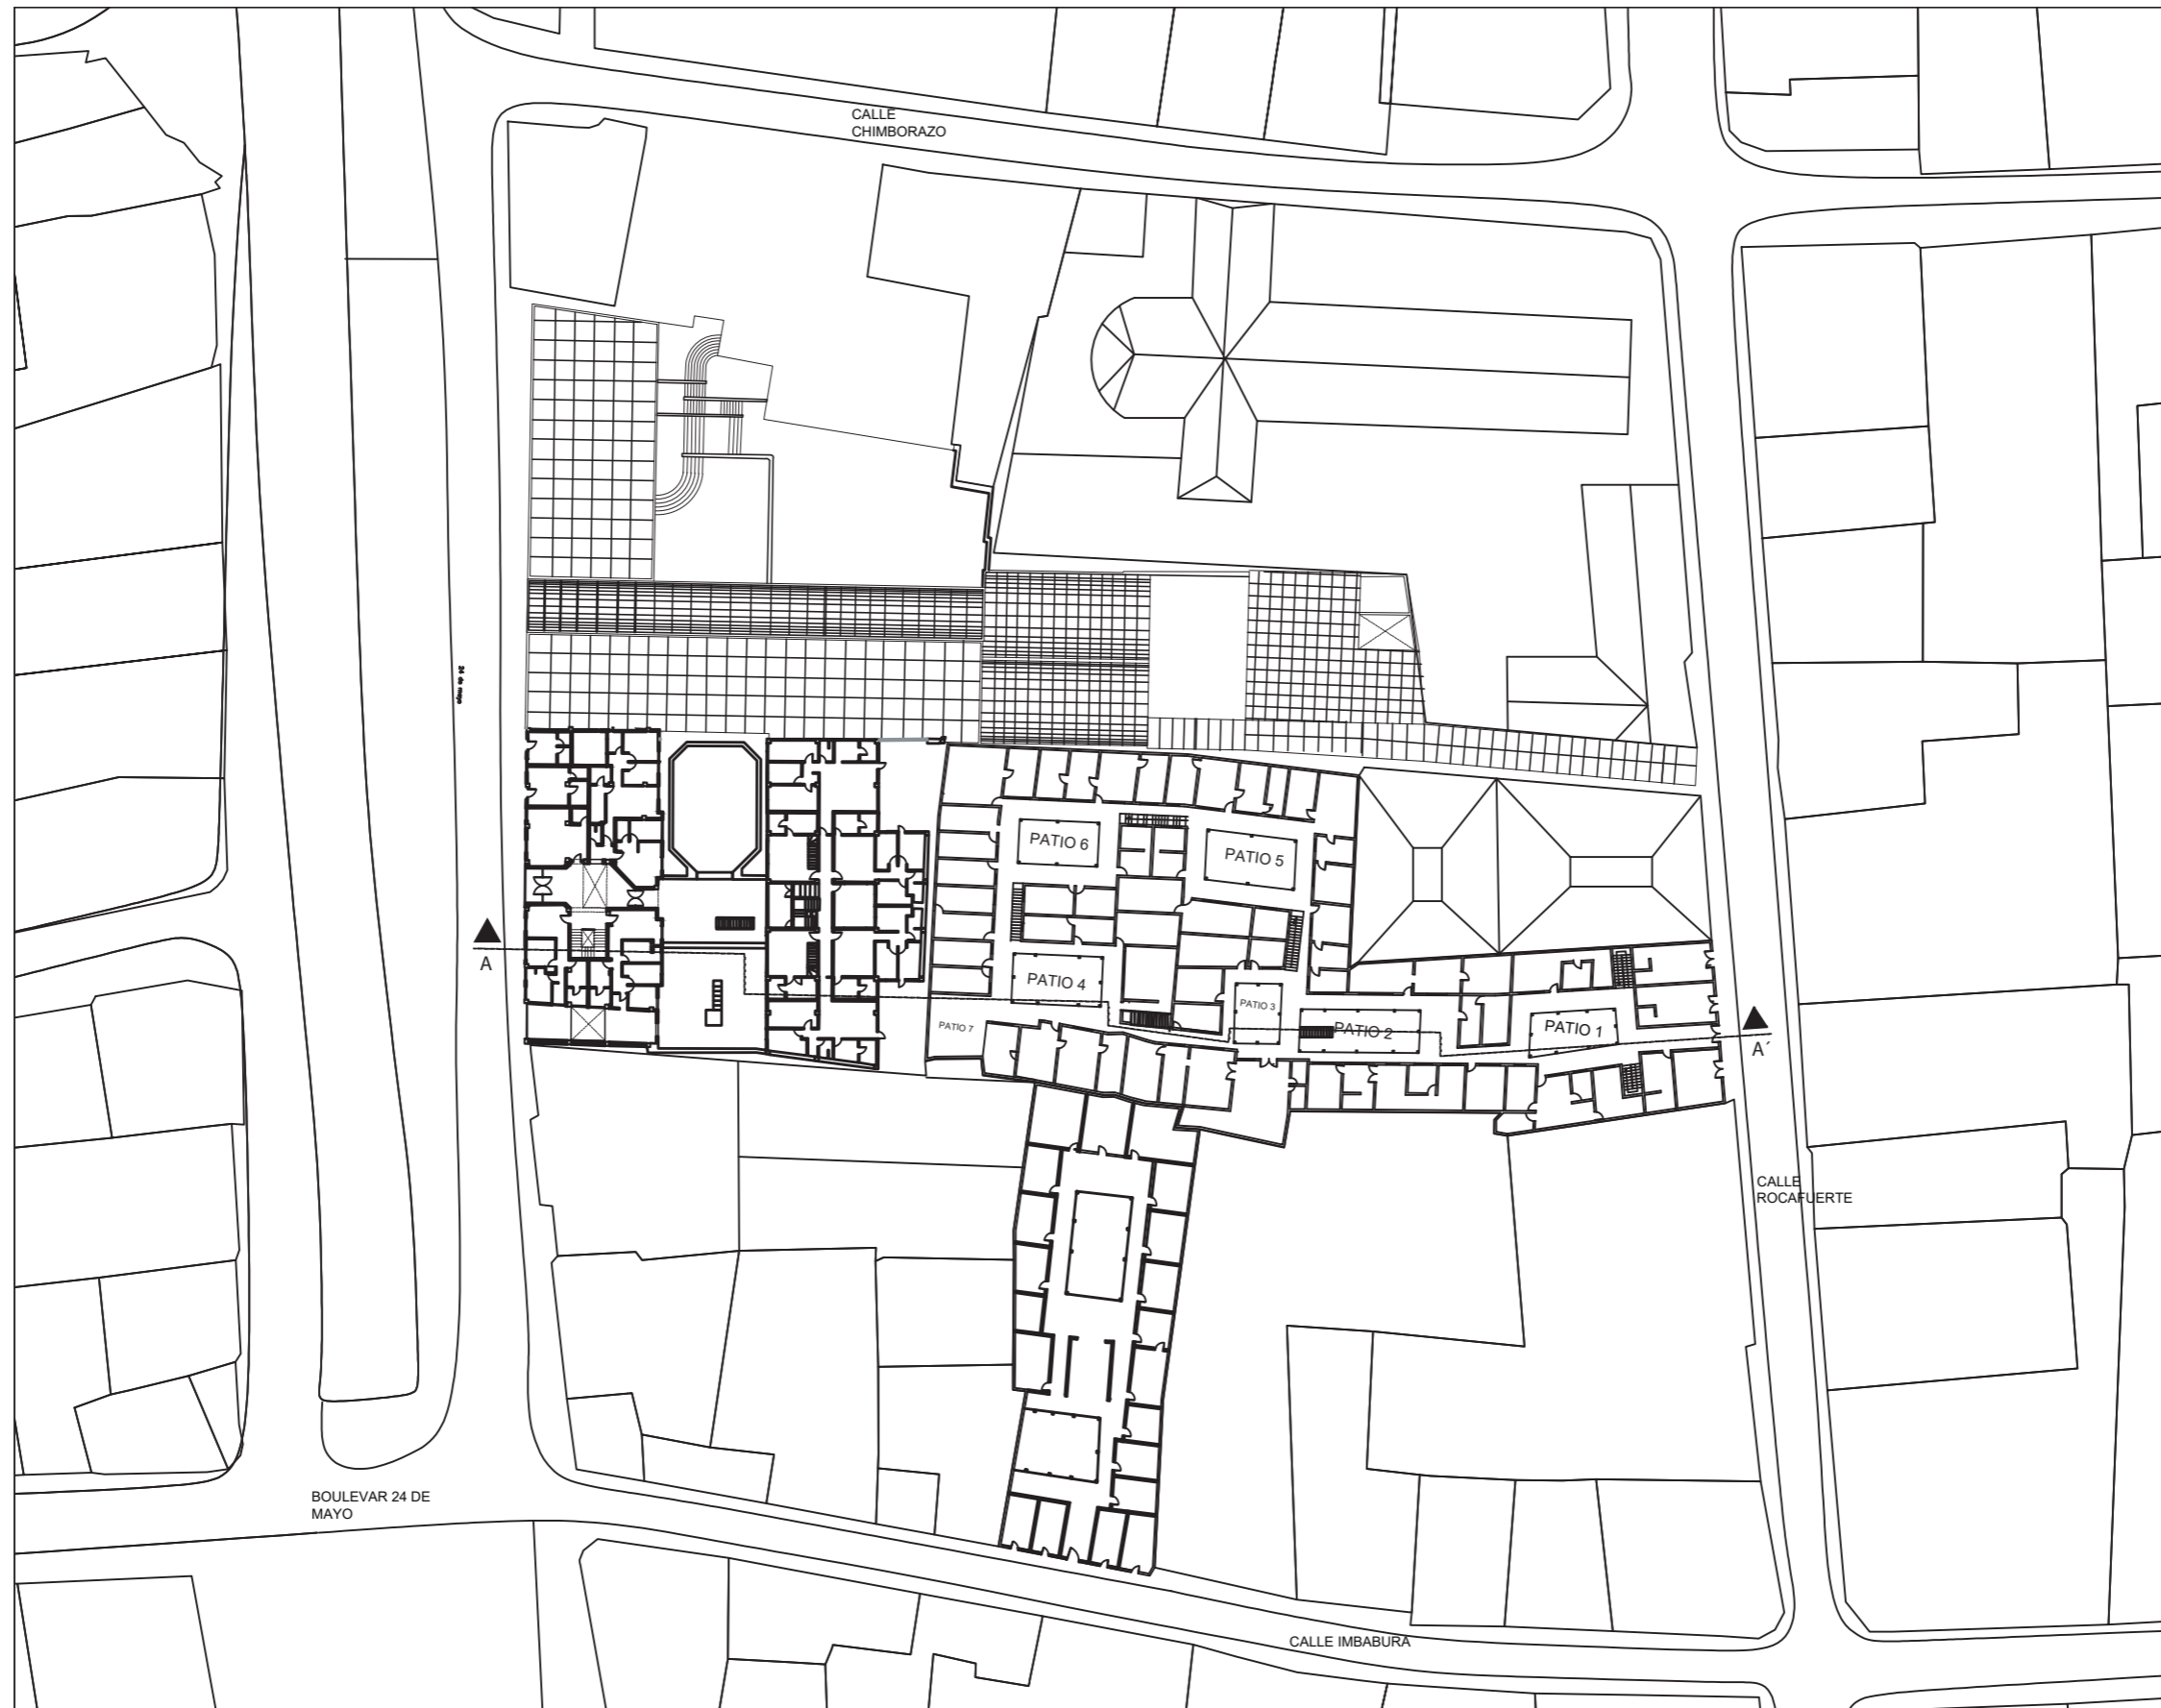
TRAMO 1 : PLANOS ACTUALES DE PREDIOS A INTERVENIR

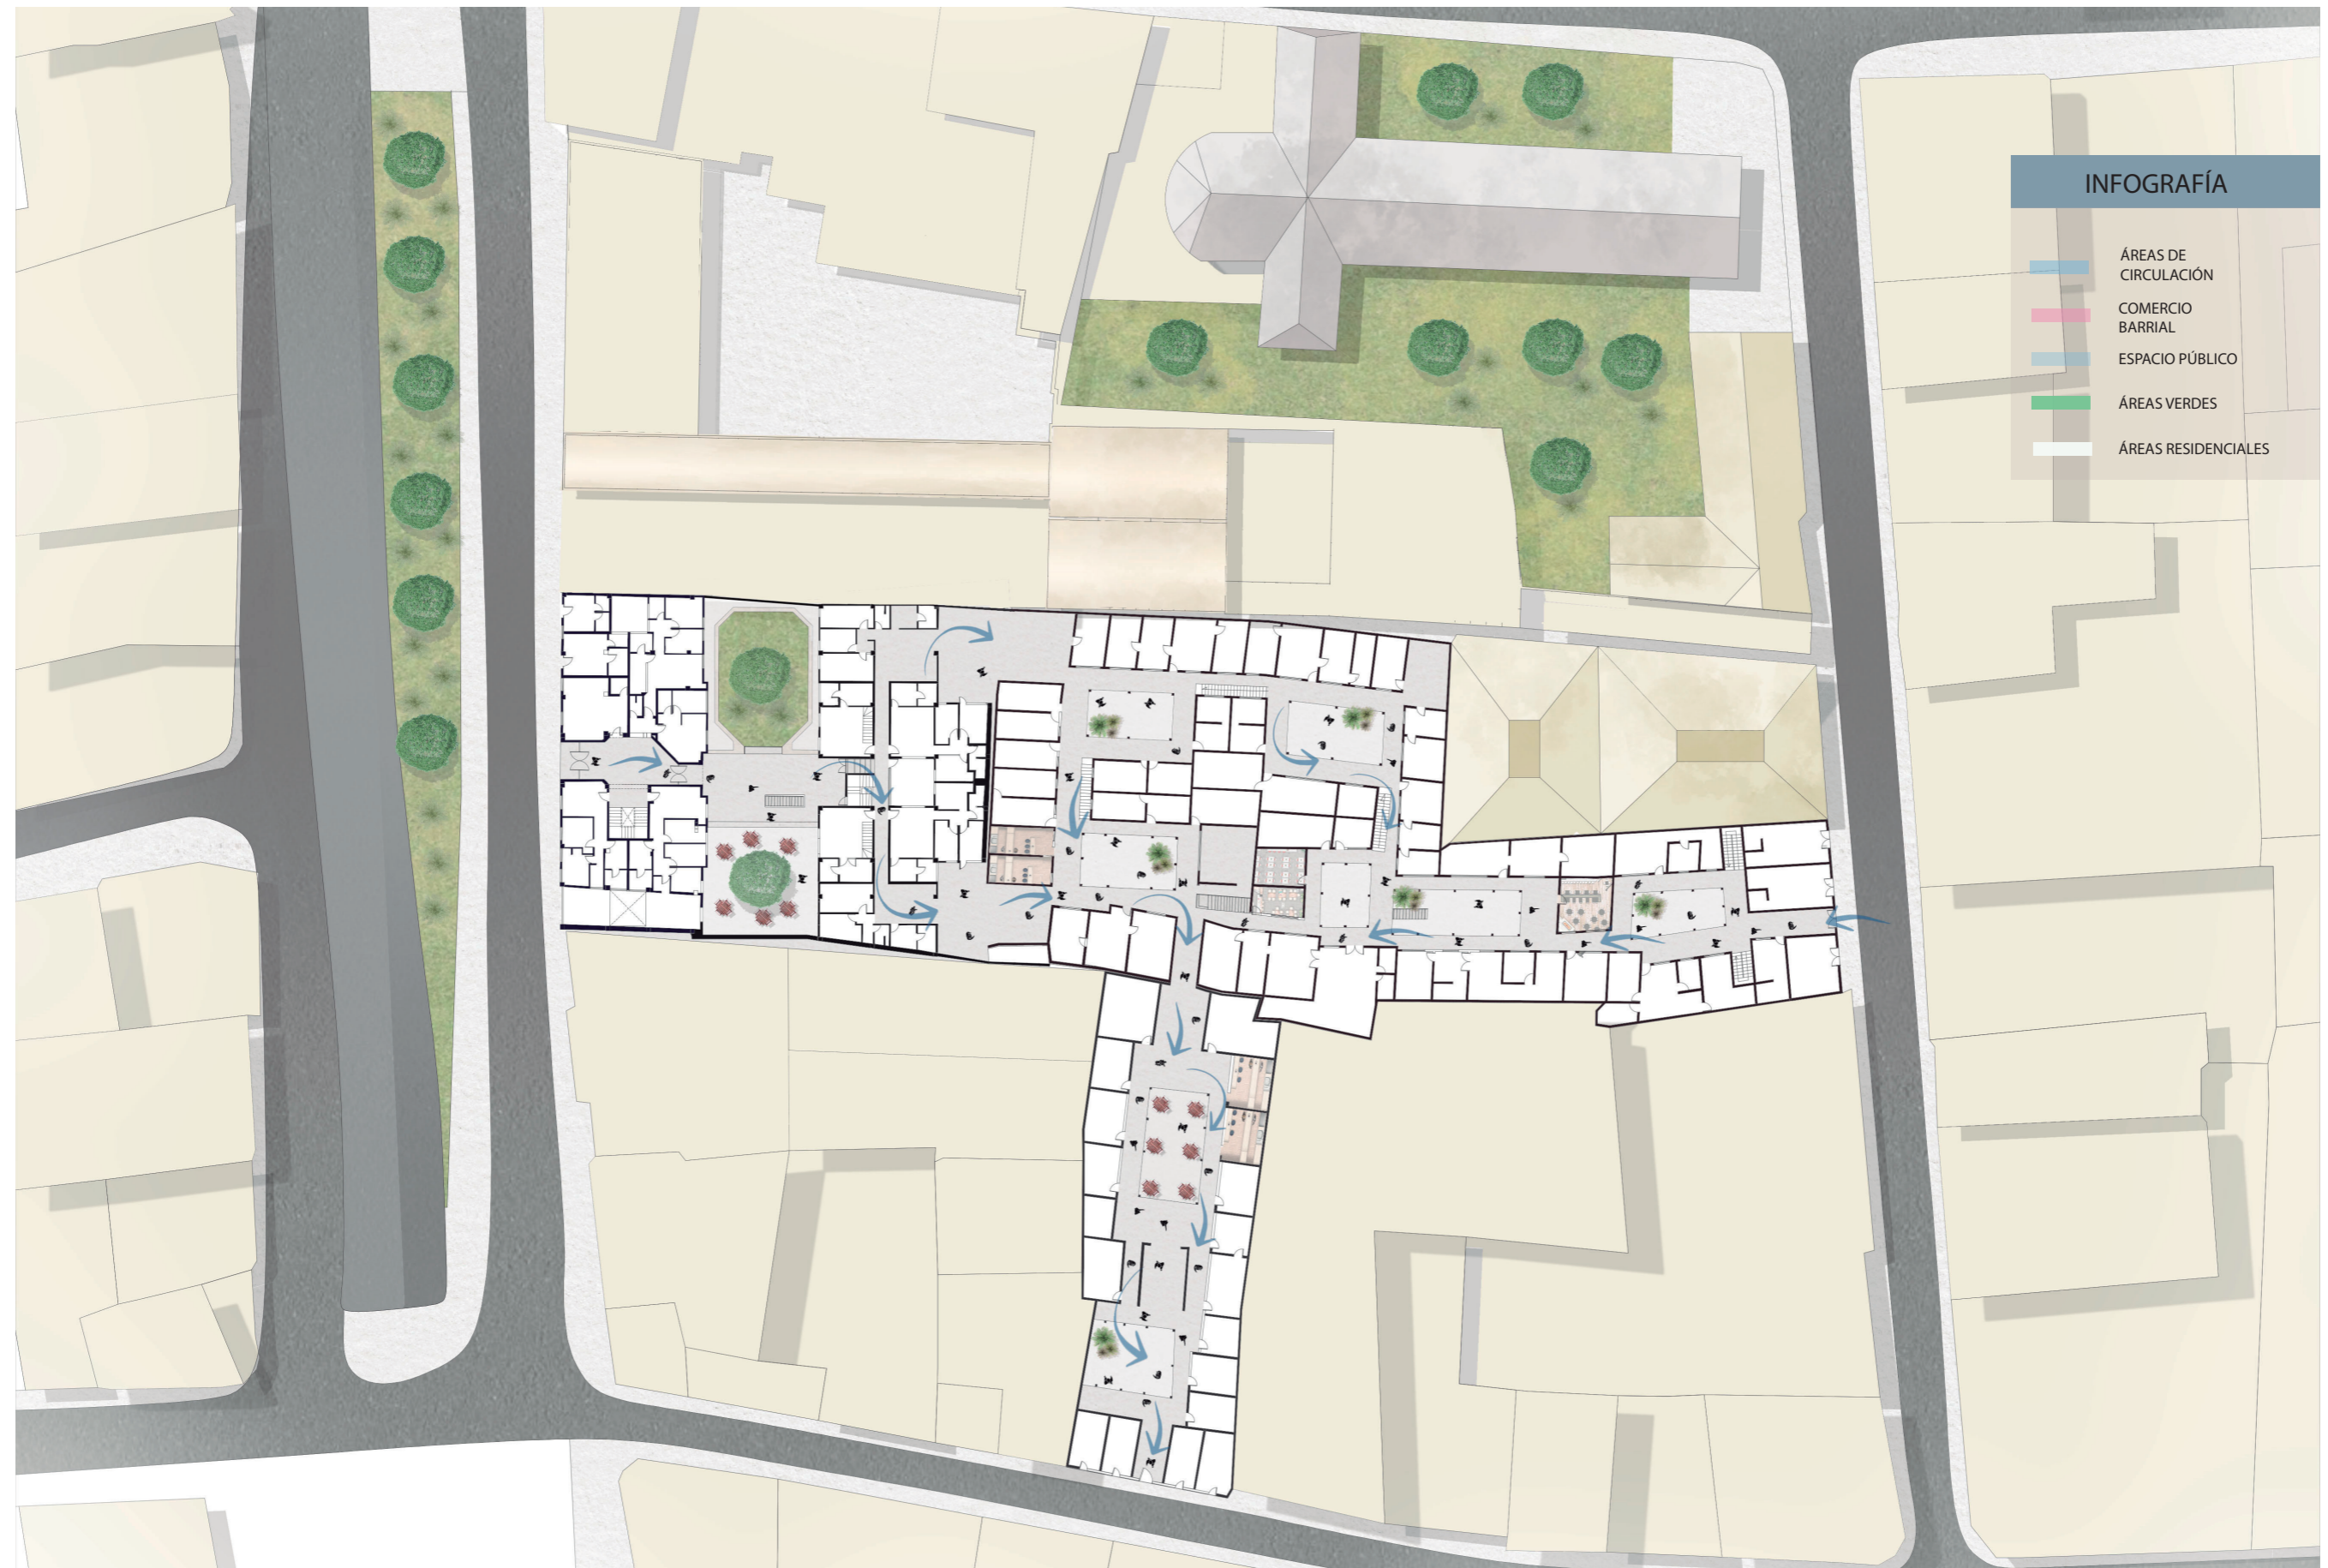
TRAMO 1 : PERMEABILIDAD DE MANZANA

Se han planteado espacios activos en áreas abandonadas y deterioradas del sector, generando a su vez una óptima conexión entre espacio público-privado, se han creado lineamientos para la rehabilitación de fachadas en edificaciones con valor patrimonial. El peatón ha sido el factor principal en esta propuesta influyendo así en un diseño urbano de mejor accesibilidad y movilidad en el sector, la creación de aceras dinámicas integradas a una vegetación y un mobiliario amigable con el espacio público ha sido fundamental para la revitalización de la urbe, ya que así ofrece una mejor movilidad y actividad a los diferentes usuarios. Se propone privilegiar el uso residencial a su vez creando un eje residencial en un tramo encaminado hacia la densificación de la zona y su recuperación de población y uso residencial en el sector, creando así una mejor movilidad y permeabilidad en la manzana elegida

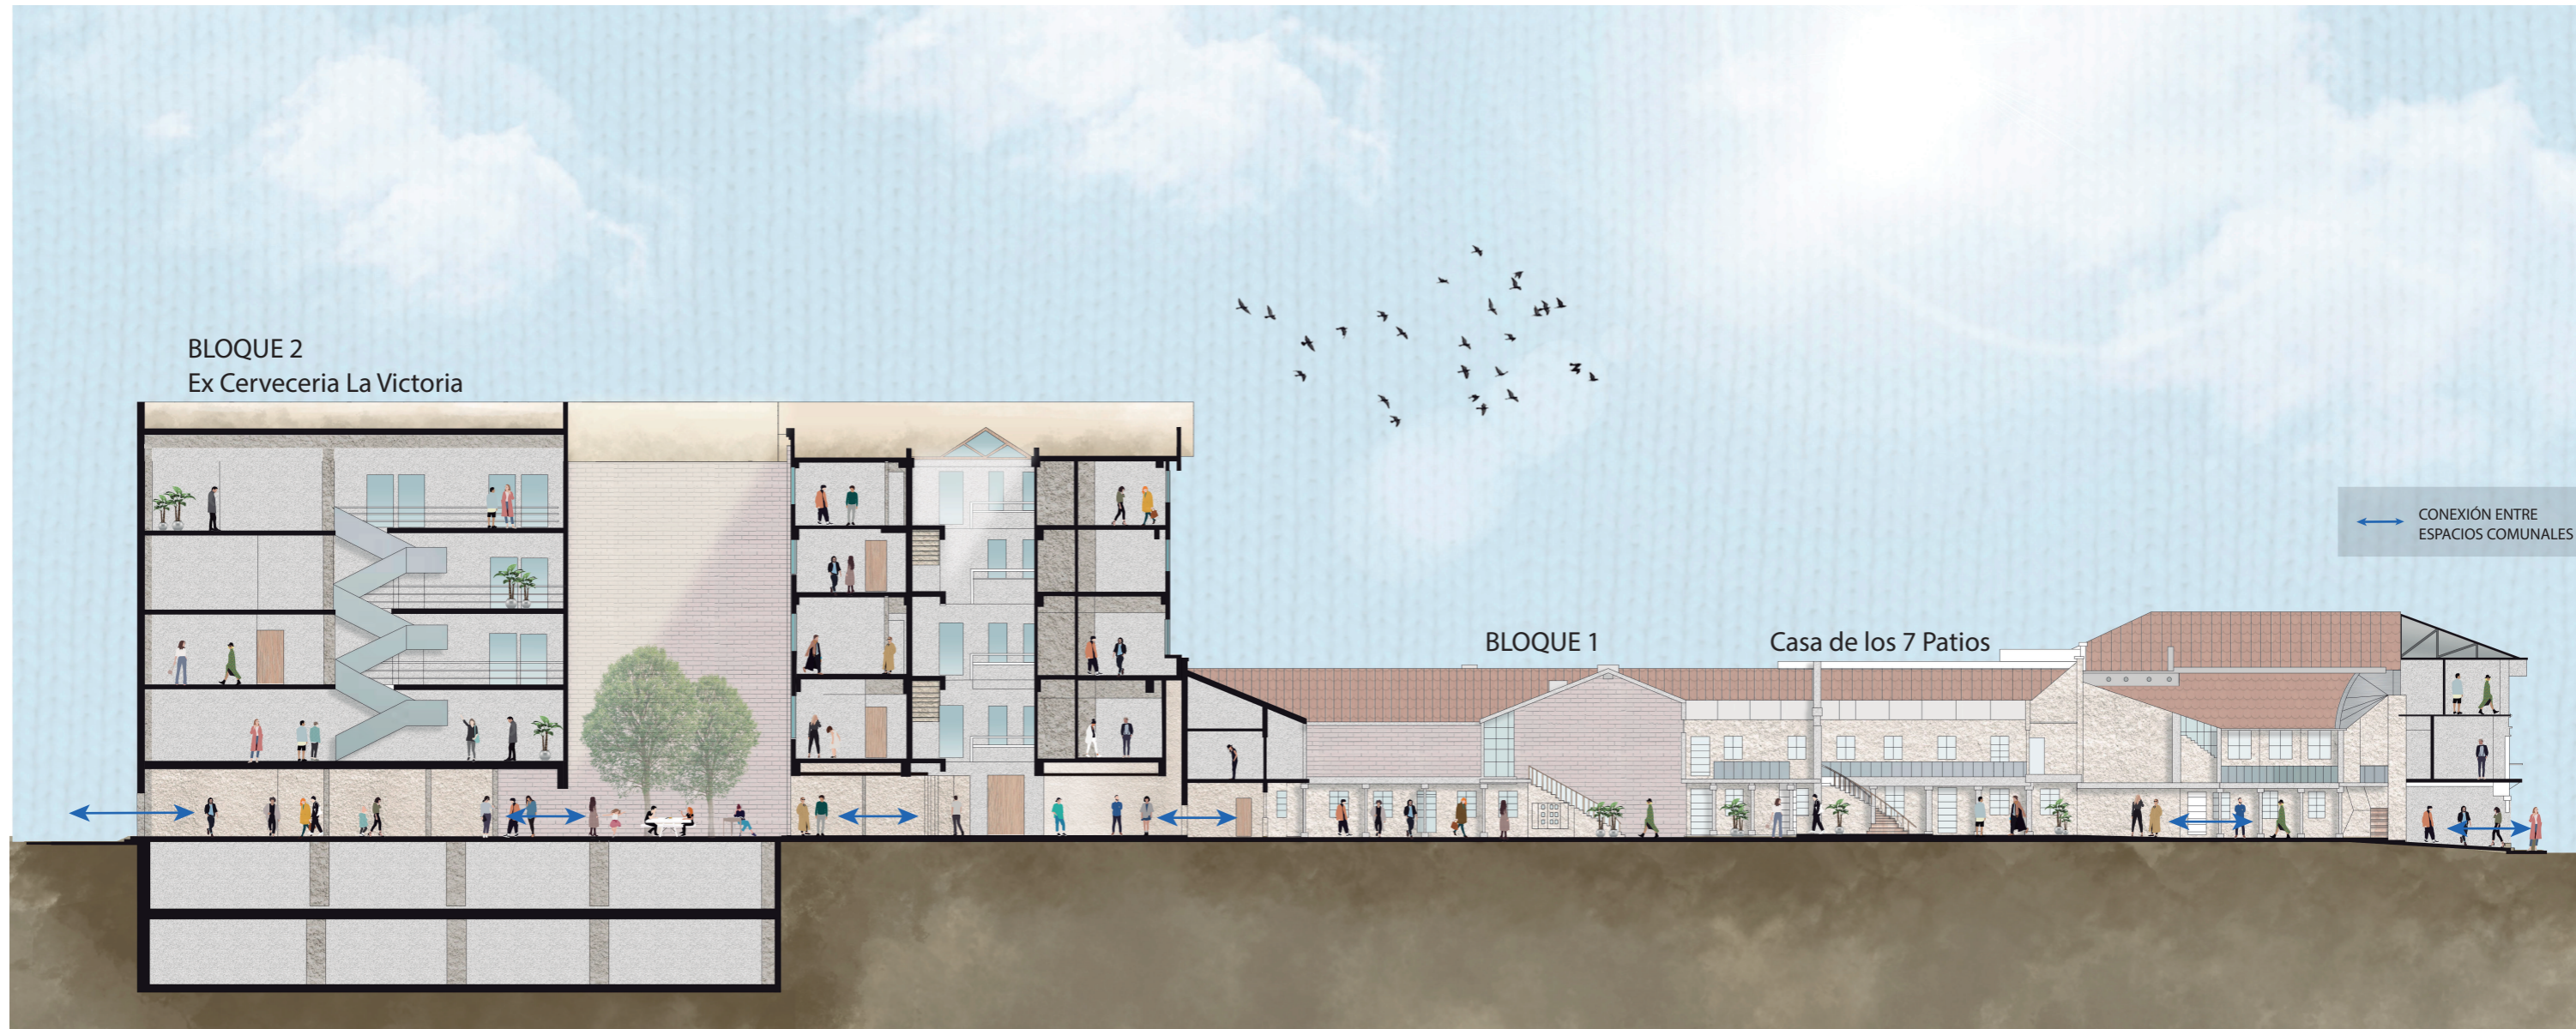
CORTE EJE RESIDENCIAL

CORTE A - A'

PROPUESTA ÁREA DE EXPOSICIÓN DE EMPRENDIMIENTOS LOCALES
