UNIVERSIDAD TECNOLÓGICA “INDOAMÉRICA”

REHABILITACIÓN URBANA DE LA CALLE IMBABURA DEL CENTRO HISTÓRICO DE QUITO, 2020

Informe de investigación presentada como requisito previo a la obtención del título de Arquitecto

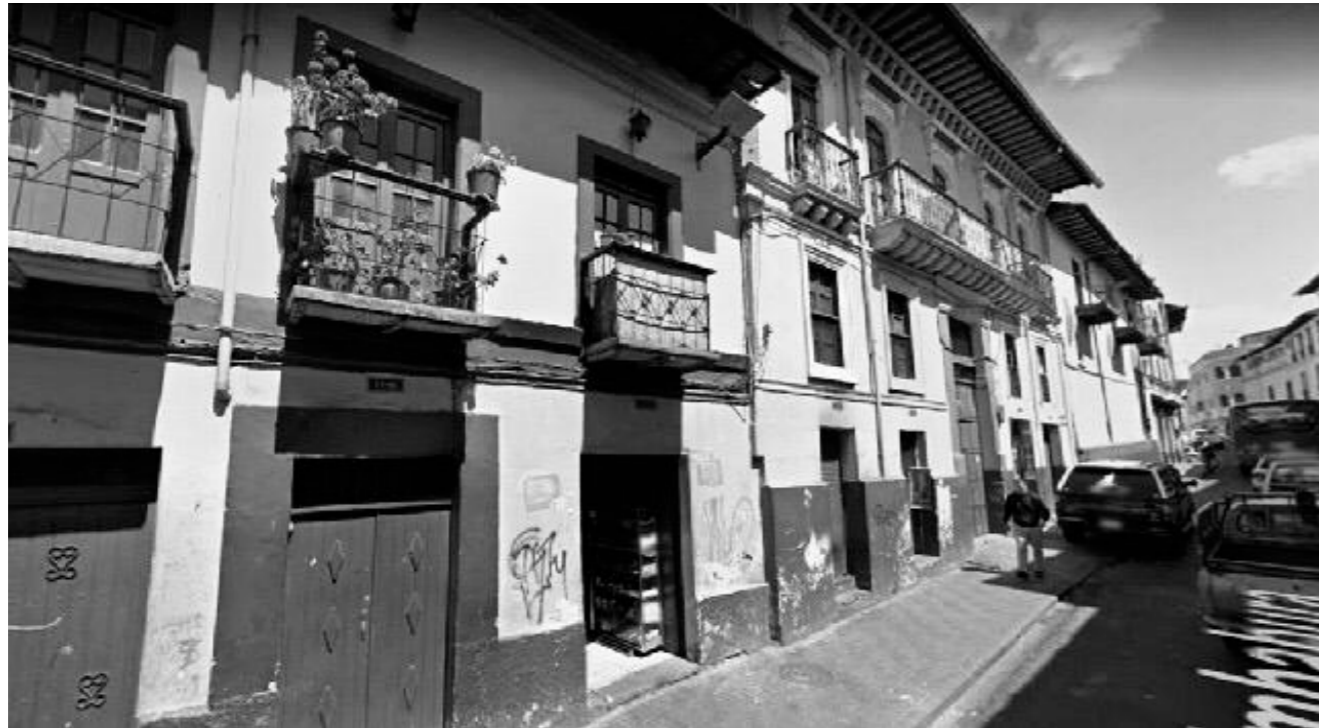
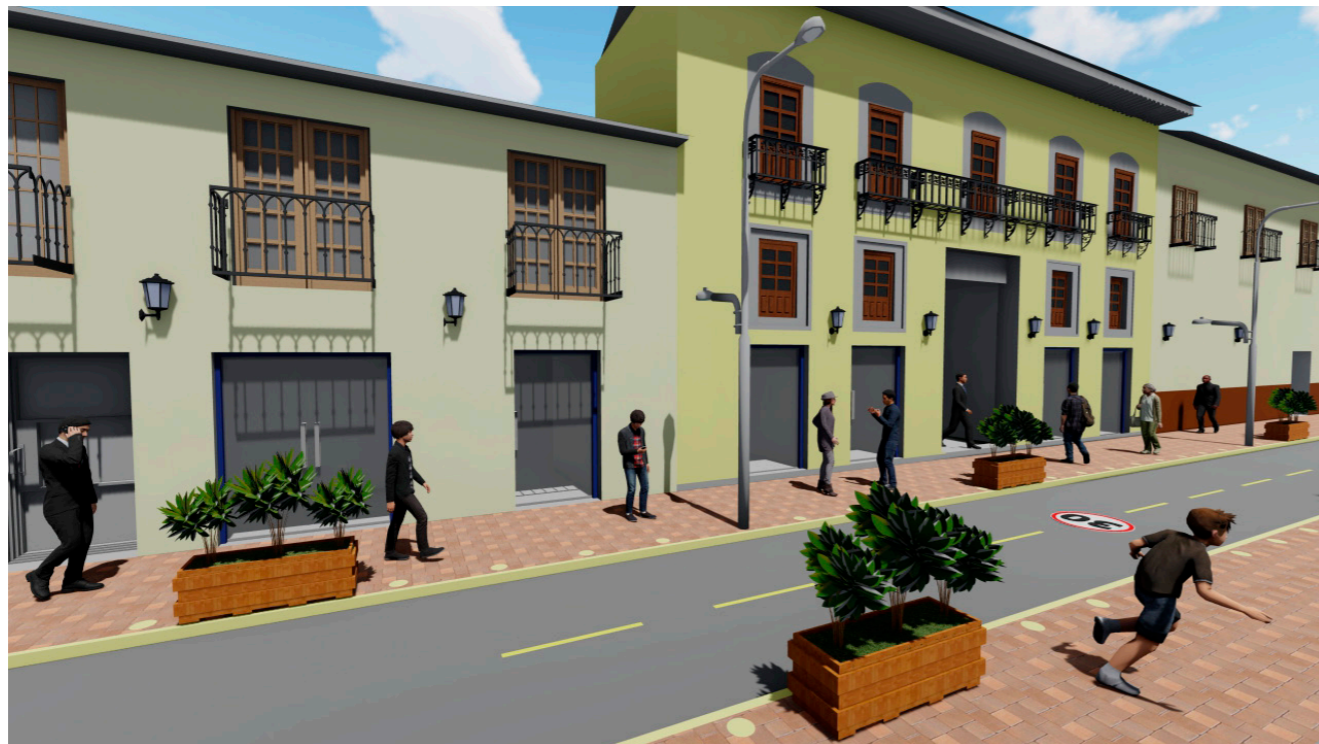
TRAMO 1

ANTES:

DESPUÉS:

Calle Imbabura

En el tramo 1 se plantean lineamientos para la rehabilitación integral, repotenciación y revitalización en edificaciones en estado de deterioro (Ver lámina 23,24,25,26). Además se

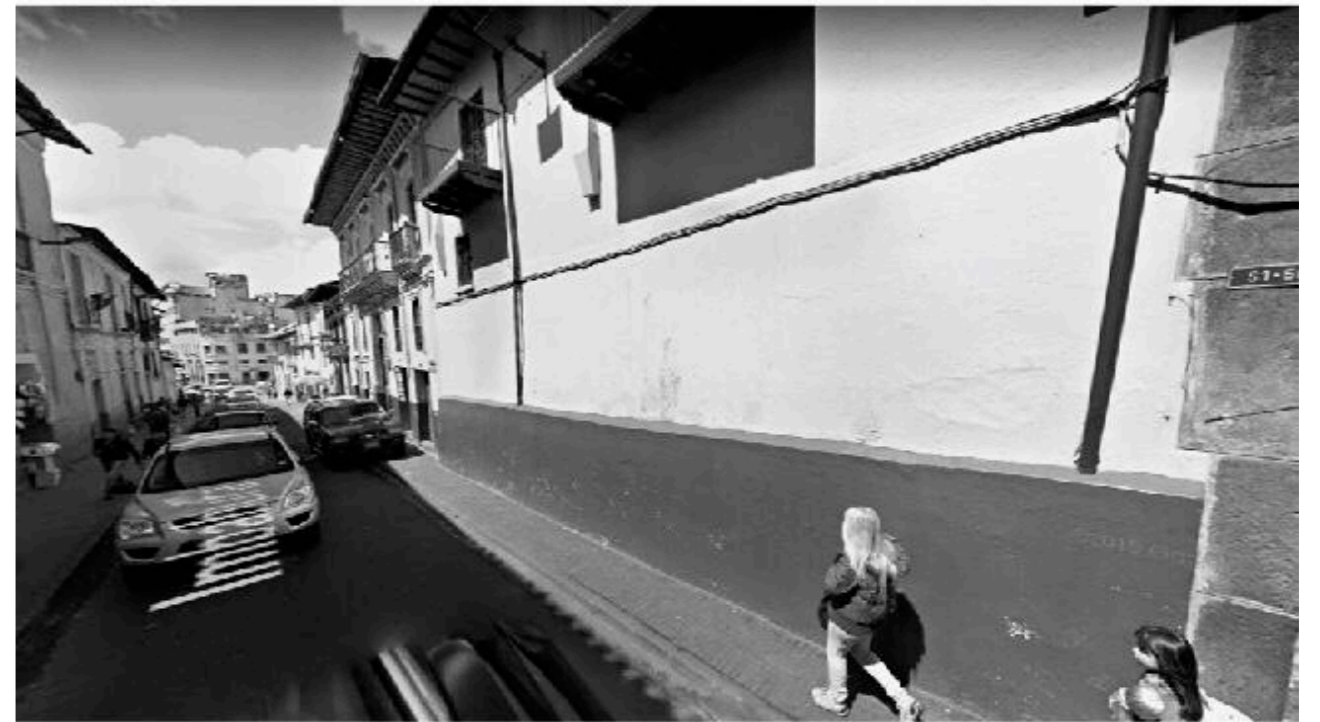
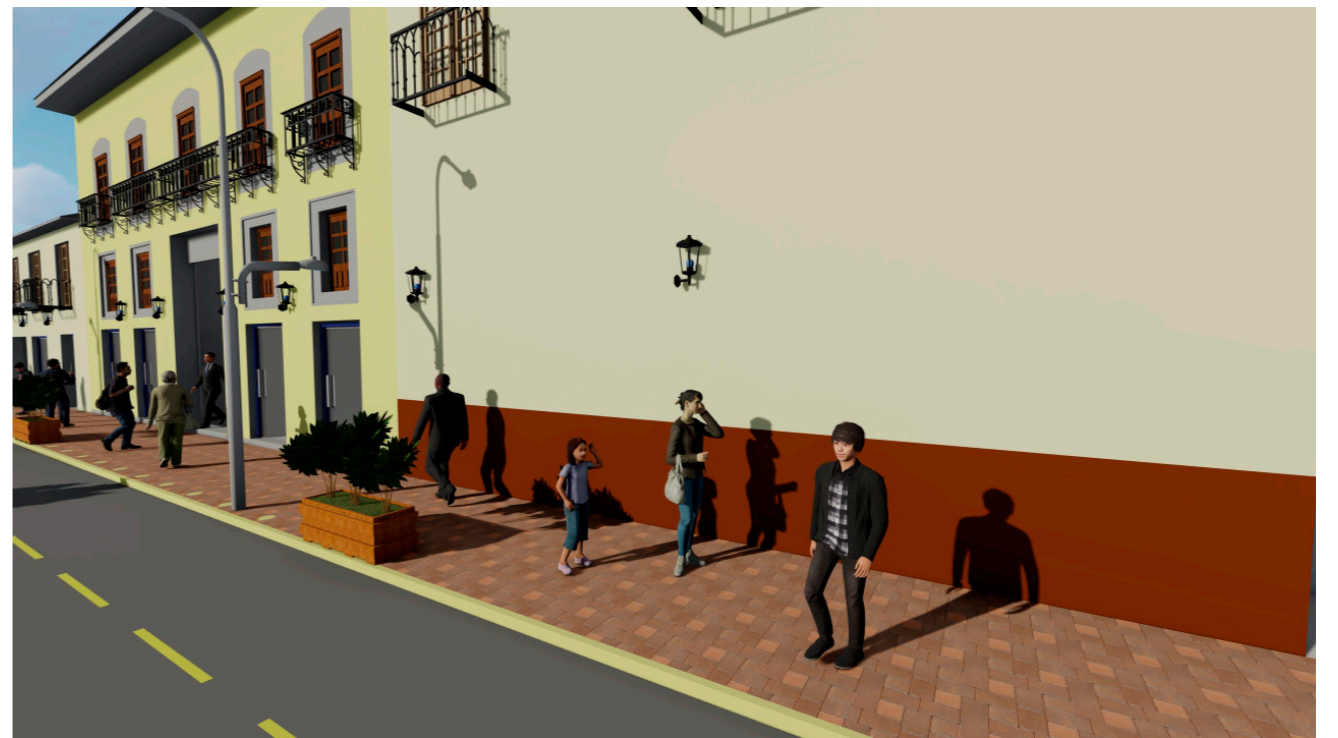
TRAMO 1

ANTES:

DESPUÉS:

Calle Imbabura

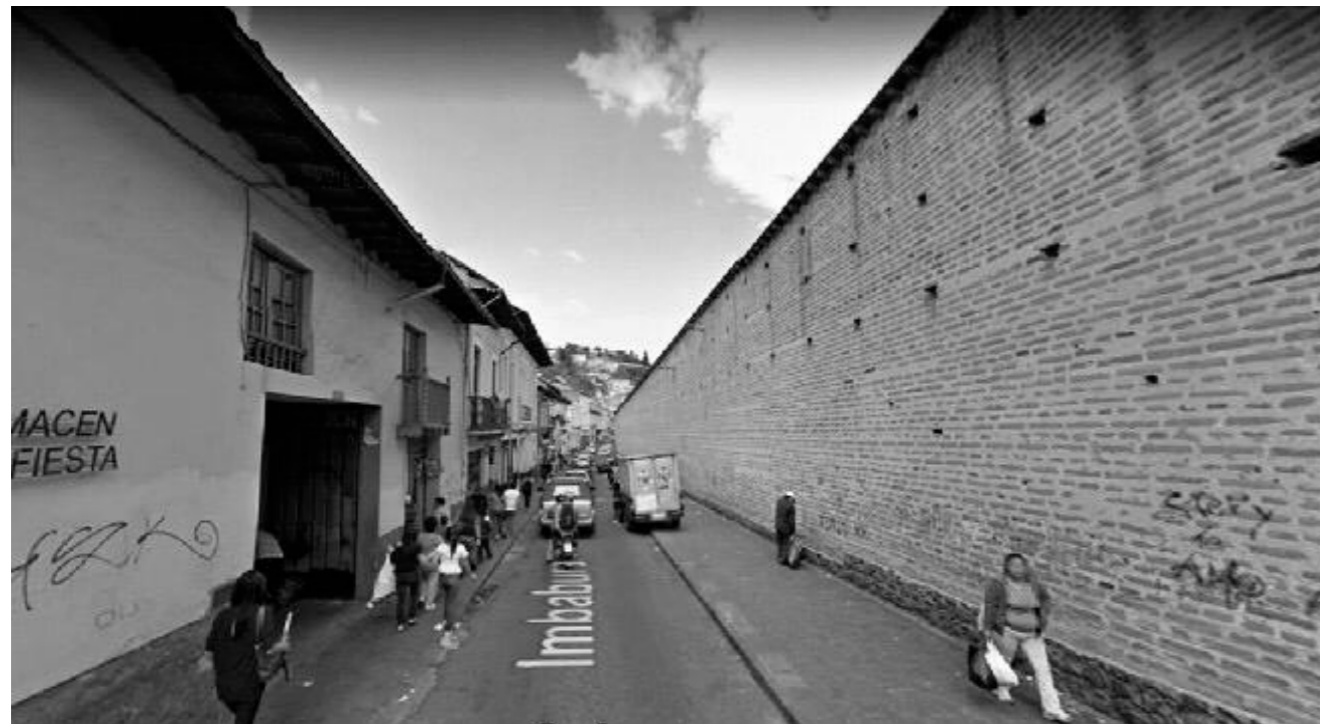
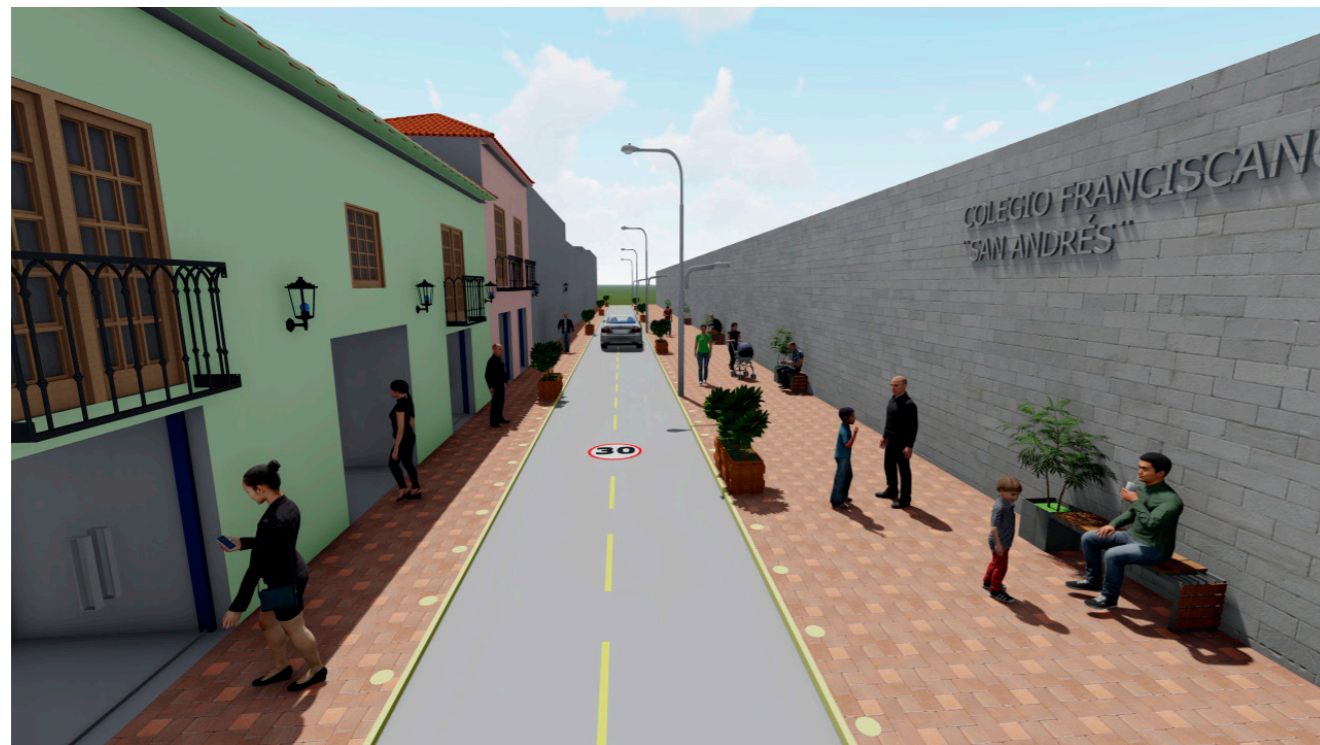
TRAMO 2

ANTES:

DESPUÉS:

Calle Imbabura

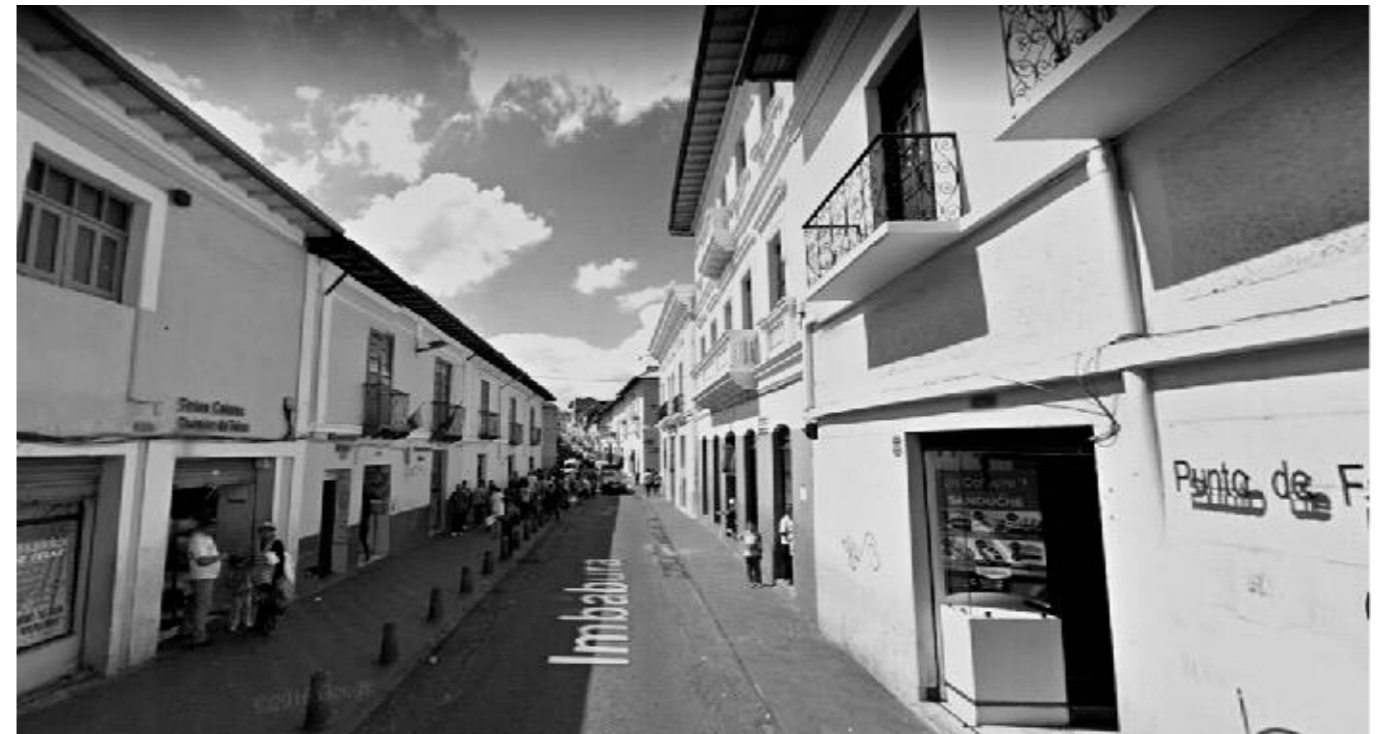
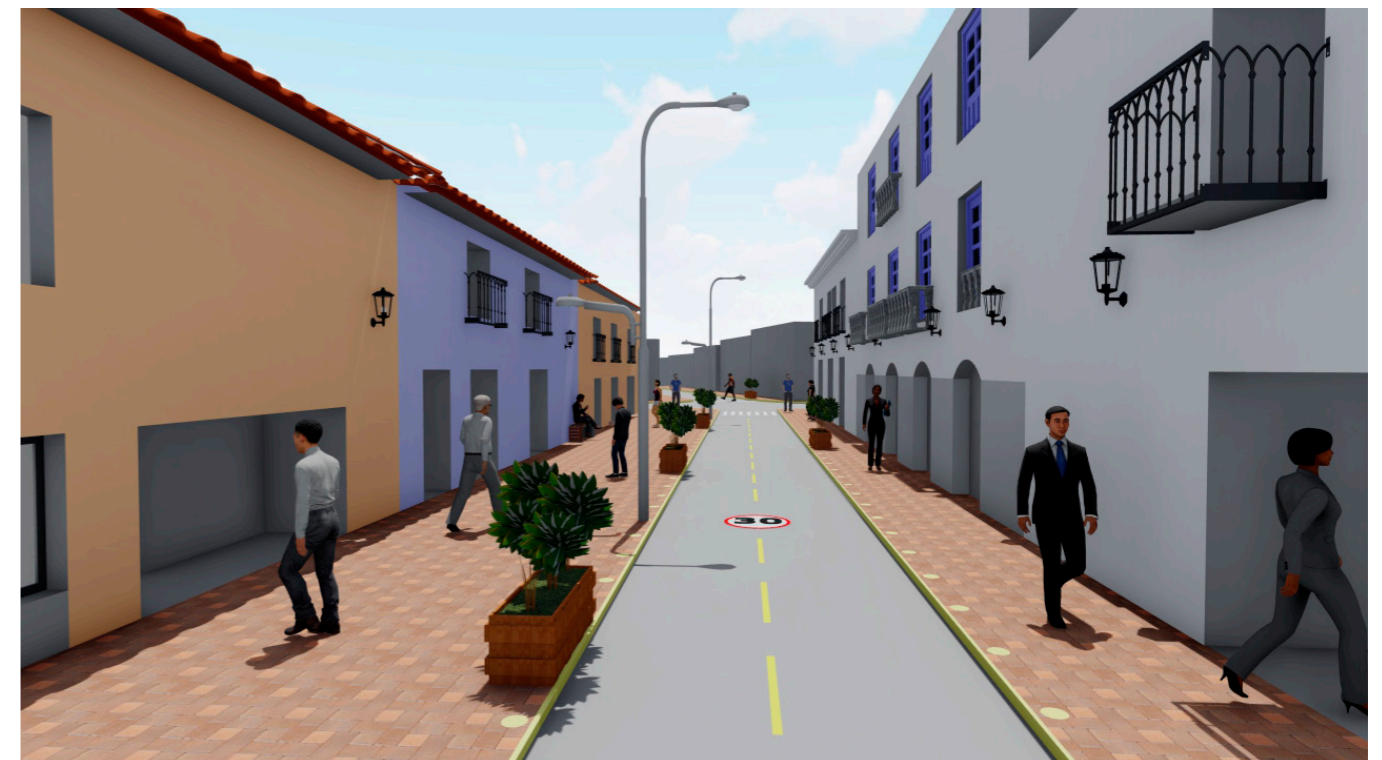
TRAMO 3

ANTES:

DESPUÉS:

Calle Imbabura
