**EVALUACIÓN DE LA VULNERABILIDAD DE LAS  
CUBIERTAS DE INMUEBLES PATRIMONIALES DEL  
CENTRO HISTÓRICO DE QUITO ANTE LA CAÍDA DE  
CENIZAS DEL VOLCÁN PICHINCHA, 2024**

**FACULTAD DE ARQUITECTURA Y CONSTRUCCIÓN  
CARRERA DE ARQUITECTURA**

Trabajo de investigación previo a la obtención del título de  
Arquitecto

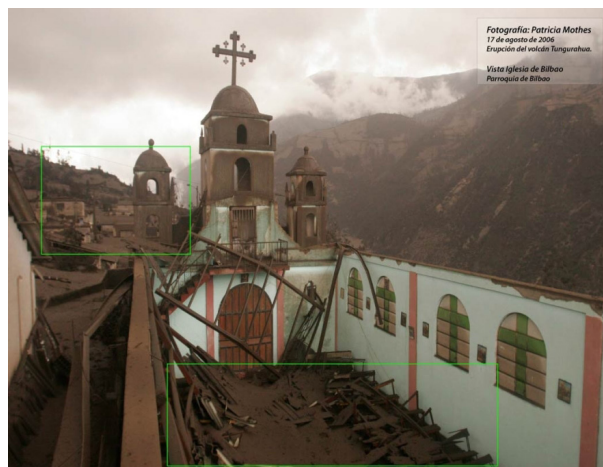
**Figura 5.** Evidencia de afectaciones en cubiertas por caída de ceniza volcánica proveniente del volcán Tungurahua  
**Fuente:** Instituto geofísico (EPN), 2023

La presencia de ceniza volcánica provocó graves daños en las estructuras de inmuebles en las zonas afectadas como en Cusúa y Bilbao. La acumulación de ceniza sobre techos, ventanas y estructuras exteriores generó un peso adicional sobre los edificios, comprometiendo su estabilidad y resistencia (Molina et al., 2012). Además, la infiltración de ceniza en sistemas de drenaje y techos causó obstrucciones y filtraciones, aumentando el riesgo de daños estructurales y colapsos parciales (Vargas et al., 2009).

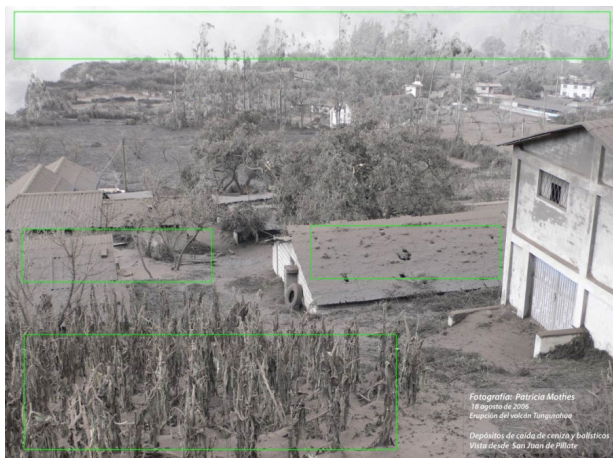
**Figura 6.** Evidencia de acumulación de ceniza volcánica del volcán Tungurahua en cubiertas, desde San Juan de Pillate

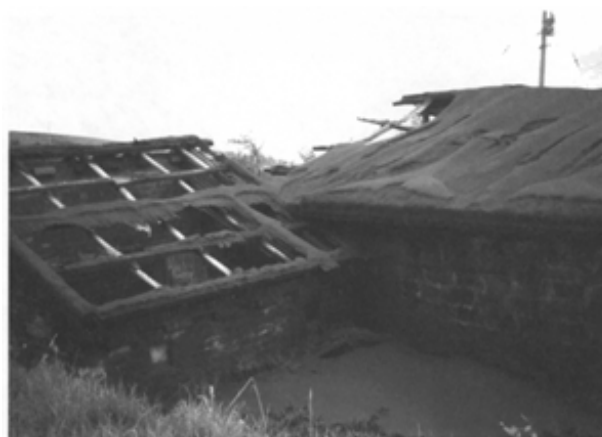
**Figura 7.** Afectaciones provocadas por acumulación de ceniza volcánica proveniente del volcán Tungurahua con un espesor de 7cm acumulados en las cubiertas

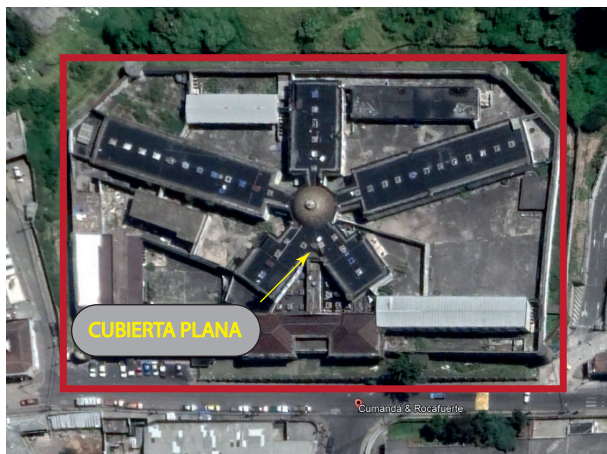
**Figura 18.** Cubierta Ex Penal García Moreno  
**Fuente:** Google Earth, 2023

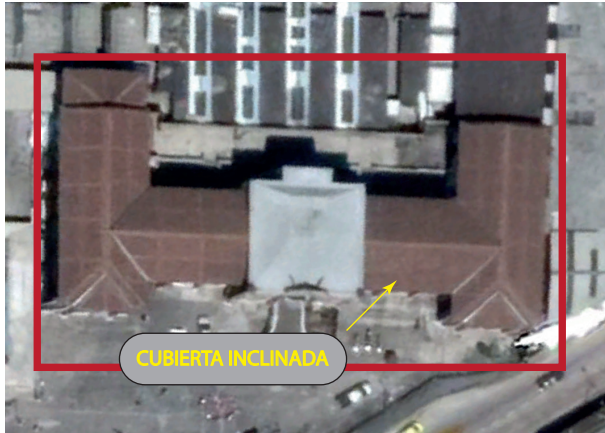
**Figura 19.** Cubierta del Centro Popular de Artes y Oficios  
**Fuente:** Google Earth,2023

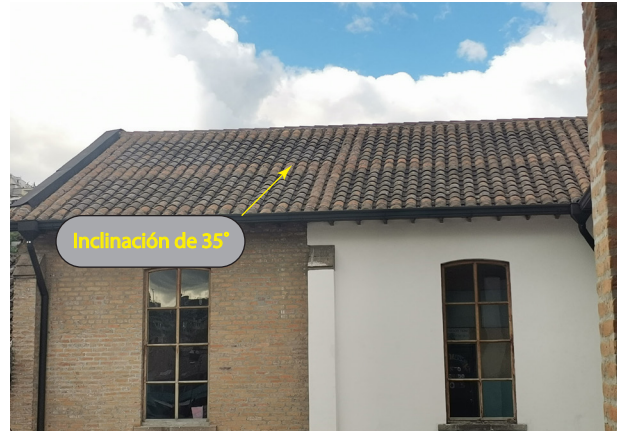
**Figura 21.** Grado de Inclinación del Centro Popular de Artes y Oficios  
**Fuente:** Autoría Propia,2023

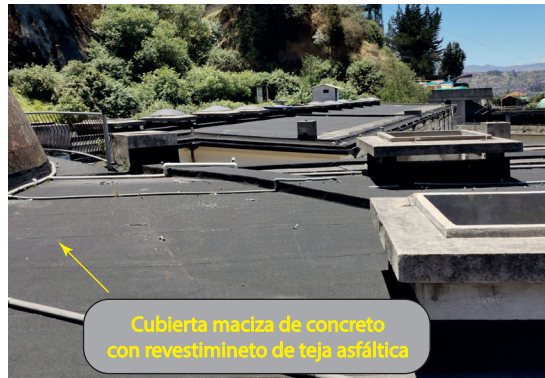
**Figura 22.** Cubierta del Ex penal García Moreno  
**Fuente:** Autoría Propia,2023

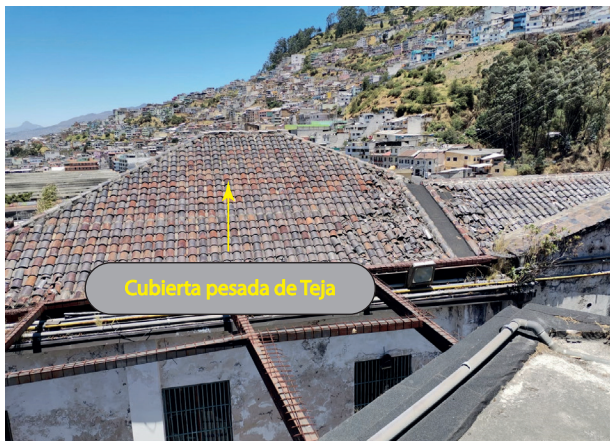
**Figura 23.** Cubierta del Edificio Administrativo del Ex penal García Moreno

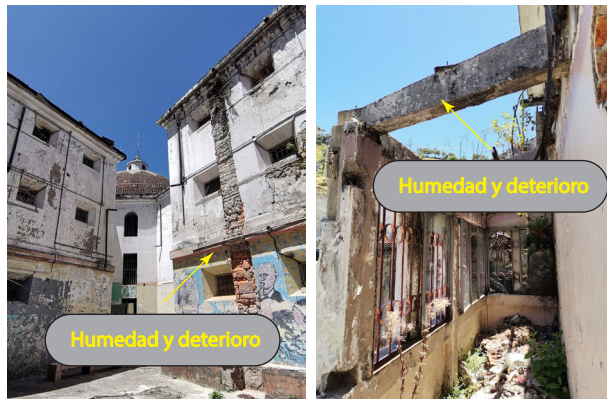
**Figura 24.** Mal estado técnico Inmueble Ex Penal García Moreno

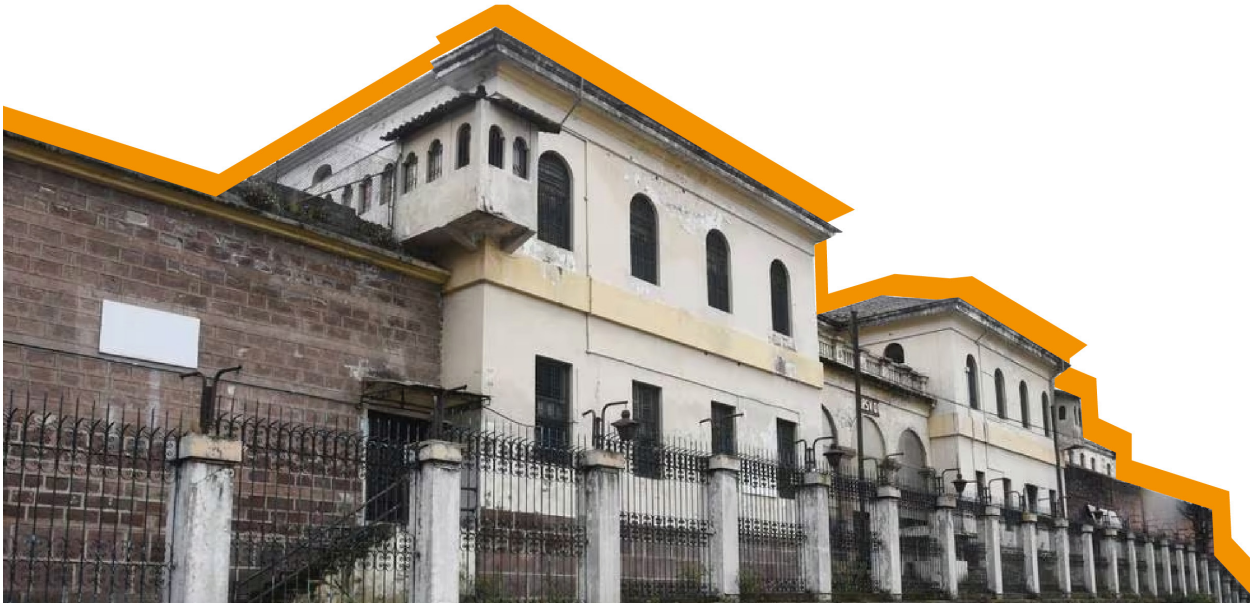
Resistencia cubierta pesada maciza (Rm): 45 cm (tabla 10)

Espesor de ceniza en zona más vulnerable (Scf): 11,9 cm (tabla 16)

El Iv para esta cubierta INCLINADA ubicada en la zona estudiada es de 0,26, que está en el rango de 0,2 - 0,5, el daño esperado es: PARCIAL

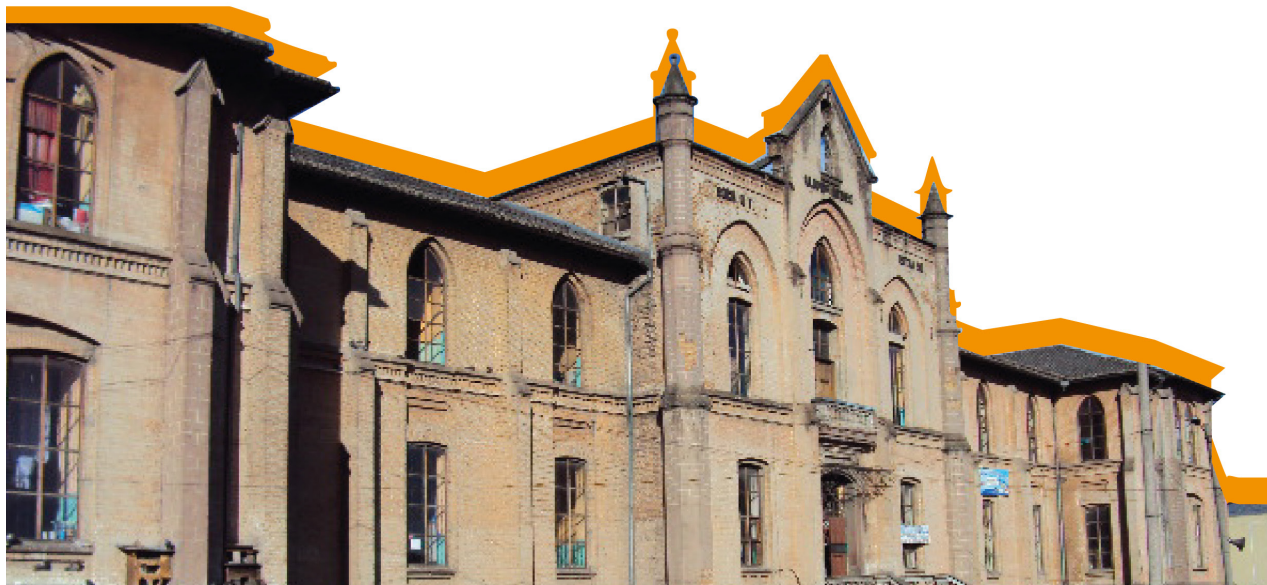
**Resistencia cubierta pesada (Rt):** 23 cm (tabla 10)

**Espesor de ceniza en zona más vulnerable (Scf):** 11,9 cm (tabla 16)

El Iv para esta cubierta INCLINADA ubicada en la zona estudiada es de 0,42, que está en el rango de 0,2 - 0,5, el daño esperado es: PARCIAL
