sistema contra incendios de edificios patrimoniales
utilizando un aplicativo en excel caso: Teatro Ambato

**Diseño del sistema contra incendios de edificios patrimoniales
utilizando un aplicativo en Excel caso: Teatro Ambato.**

Trabajo de titulación previo a la obtención del título de Arquitecto

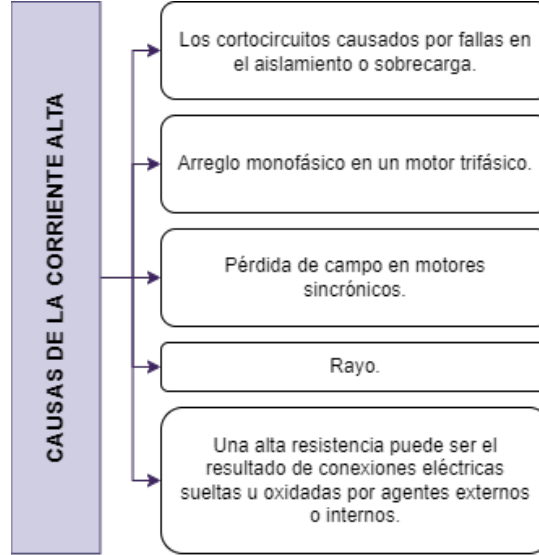
Figura 1

Causas de una corriente alta.

Cuando la corriente eléctrica salta un espacio de aire la resistencia es tan alta que incluso una pequeña corriente produce una cantidad significativa de energía. Fuertes corrientes de arco a través de espacios de aire pueden fundir el metal que a su vez puede provocar incendios. En cualquier equipo eléctrico que tiene un control térmico, pegando o fusionando los puntos de contacto resultaría en el sobrecalentamiento del dispositivo.

Eléctrica: La energía eléctrica produce calor cuando la corriente eléctrica fluye a través de un conductor o salta un espacio de aire. El calor producido es proporcional a la resistencia y al cuadrado de la corriente. Calor excesivo, suficiente para iniciar un incendio, puede ser producido por: (1) una corriente alta, (2) una resistencia alta o (3) una falla en la refrigeración o en la normal eliminación del calor.

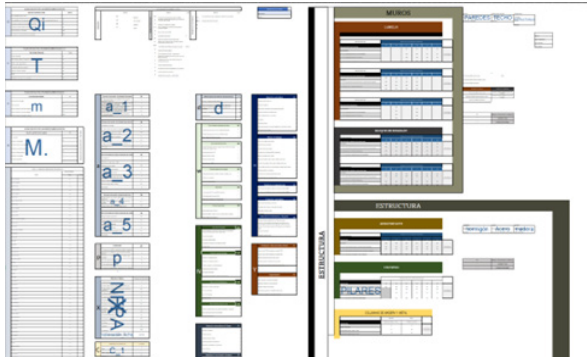
Figura 6

Lista general de la base de datos (datos de entrada SMET.)

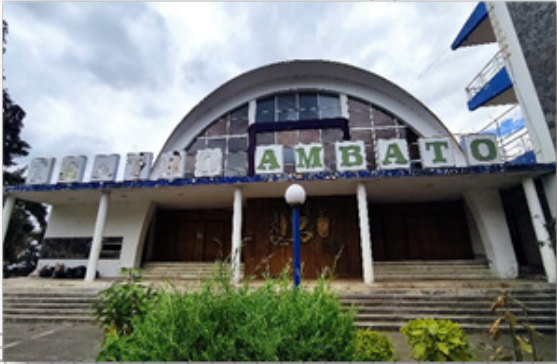
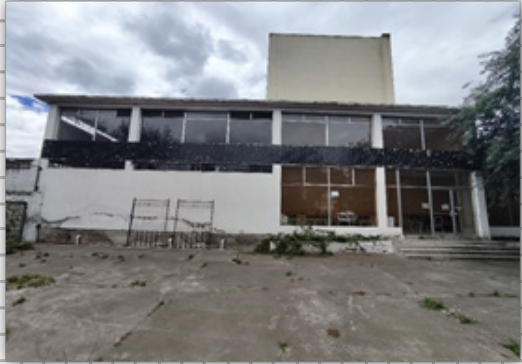
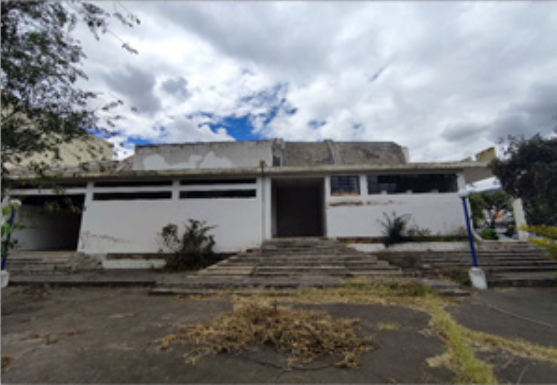
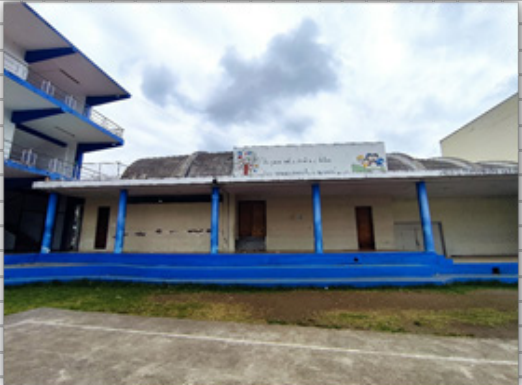
Ficha 1

Fachada frontal del Teatro Ambato	Fachada lateral izquierda del Teatro Ambato

Fachada posterior de Teatro Ambato	Fachada lateral de recha del Teatro Ambato

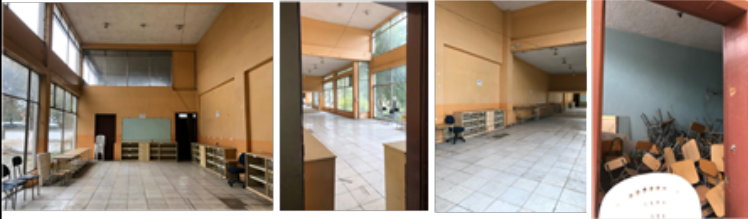
Ficha 11

2.5 Descripción Física del área de la sala de ensayo del Teatro Ambato											Hoja Nº 12					
2.5.1 Evaluación Física del Inmueble:											2.5.2 Intervenciones en el Inmueble:					
Elementos	2.5.1.1 Materiales:										Estado					
	Urbano - 2010m/m	Urbano - 2010m/m	Urbano - 2010m/m	Urbano - 2010m/m	Urbano - 2010m/m	Urbano - 2010m/m	Urbano - 2010m/m	Urbano - 2010m/m	Urbano - 2010m/m	Urbano - 2010m/m	Urbano - 2010m/m	Buena	Regular	Mala	En Ruinas	Elemento destacado a proteger
Estructura	Muros / Paredes / Tabiques															
	Columnas / Pilares															
	Cielos															
Cubiertas	Cielos / Entrepisos															
	Techos / Bovedas y Cupulas															
Acabados e Intervenciones	Pisos															
	Pinturas / Manchas / Manchas															
	Revestimientos verticales															
	Decoración															
Instalaciones	Mobiliario															
	Instalaciones eléctricas

OBSERVACIONES A LA DESCRIPCIÓN FÍSICA DEL INMUEBLE											VALORES DEL INMUEBLE					
Descripción del estado del espacio analizado											Buena	Regular	Mala	En Ruinas		
La sala de ensayo 1, es un espacio amplio con luz natural gracias a sus ventanas, cuenta con una bañera y baños que permiten que este sea un espacio completo para a el desarrollo de actividades. Actualmente este espacio alberga algunas sillas, además de mobiliario de la época. Está en buen estado con pequeñas patologías.																
FOTOGRAFÍAS

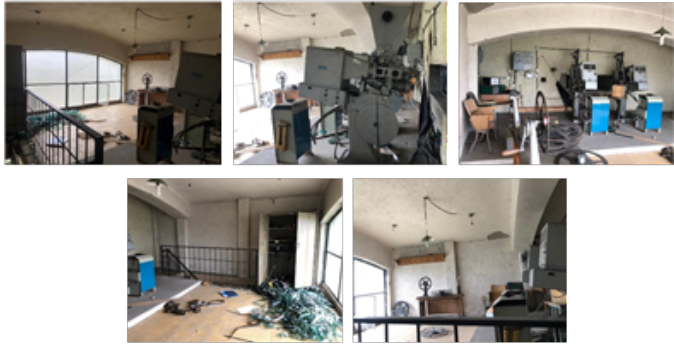
2.5 Descripción Física del área de la sala de proyección del Teatro Ambato		2.5.2 Intervenciones en el inmueble:																			
2.5.1 Evaluación Física del inmueble:		Estado																			
Elementos		2.5.1.1 Materiales:																			
		En Piedra - 24 Horas	Madera - 24 Horas	Acero - 24 Horas	Aluminio - 24 Horas	Plástico - 24 Horas	Vidrio - 24 Horas	Grasas - 24 Horas	Textil - 24 Horas	Alfombra - 24 Horas	Alfombra - 24 Horas	Alfombra - 24 Horas									
Estructura	Muros / Paredes / Tabiques																				
	Columinas / Pilares																				
	Tramos / Entrepisos																				
Cubiertas	Techos / Bovedas / Góndolas																				
	Pisos																				
	Puercos / Ventanas / Mamparas																				
Acabados en Interiores	Barandilla																				
	Revestimiento de paredes																				
	Revestimiento de suelos																				
	Decoración

Mobiliario																				
Instalaciones	Electricidad																				
	Saneamiento																				
OBSERVACIONES A LA DESCRIPCIÓN FÍSICA DEL INMUEBLE		VALORES DEL INMUEBLE																			
Descripción detallada del espacio analizado		Pisos		Techo		Muros		Ventanas		Otro											
La sala de proyección que se encuentra en la segunda planta del teatro junto a los talleres es un espacio que se utilizaba para almacenar y proyectar las películas que existían en ese lugar. Actualmente, este espacio se encuentra en un estado regular ya que no cuenta con un buen mantenimiento y sufre de patologías como agrietamientos y humedad.		Fogatas						X													
		Fuerza motriz								X											
		Morfología								X											
		Compatibilidad								X											
		Resistencia								X											
		Vitalidad								X											
		Materiales								X											
FOTOS BAFÍAS
