**FACULTAD DE ARQUITECTURA ARTES Y DISEÑO
CARRERA DE ARQUITECTURA**

VALORACIÓN DE LA INFRAESTRUCTURA EXISTENTE DEL CAMAL MUNICIPAL, EN LA PROVINCIA DE SANTO DOMINGO DE LOS TSÁCHILAS, PARA UN PLANTEAMIENTO DE UNA PROPUESTA ARQUITECTÓNICA.

Trabajo de titulación previo a la obtención del título de Arquitecto Urbanista

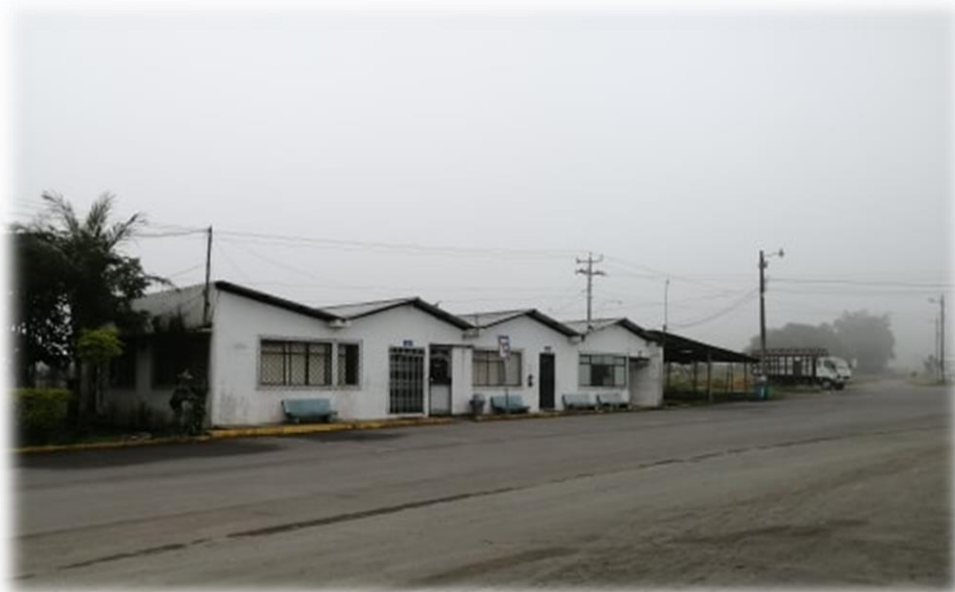
Evidentemente la edificación actual del camal es precaria, no contempla normas de cuidado ambiental, las vías de acceso y aledaños se encuentra en mal estado, con una elemental tecnificación que no permite ofrecer un producto en condiciones sanitarias confiables, indispensables por tratarse de un servicio relacionado a la salud pública, particularidad que se evidencia en la fotografía que se expone.

Fotografía 1: Estado actual del camal de Sto Dgo de los Tsáchilas
Elaborado Por: Cristian Pinta

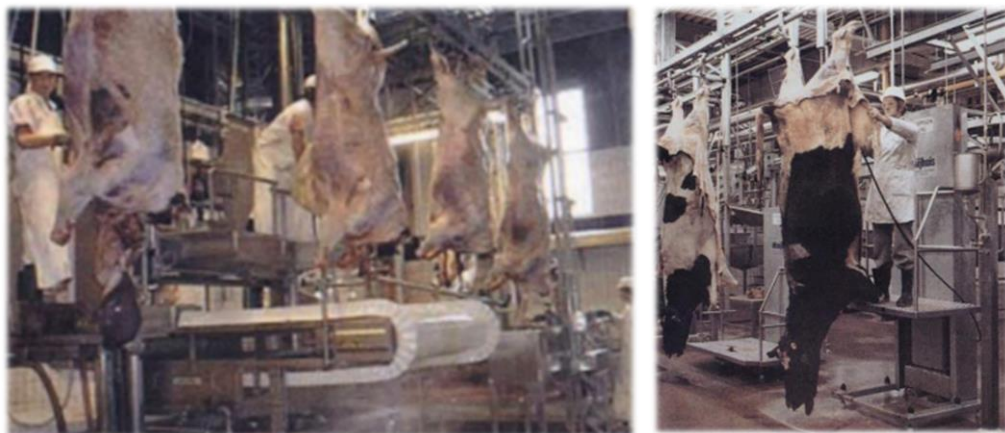
En la actualidad podemos contar con equipamientos electrónicos en todas sus áreas sustituyendo utensilios manuales, esto permite abogar por el bienestar del animal y las personas consumidoras de carne.

. Imagen 4 y 5: Equipos tecnificados en el área de faenación
Fuente: Higiene e inspección de carne (Moreno, 2006)

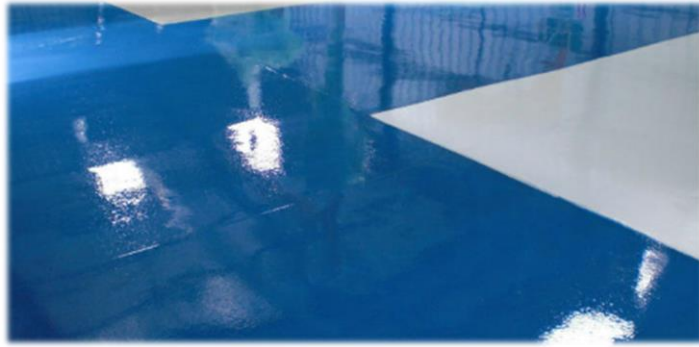
Imagen 6: Piso epóxico (permeable)
Fuente: Inpra, pintura y recubrimiento profesional

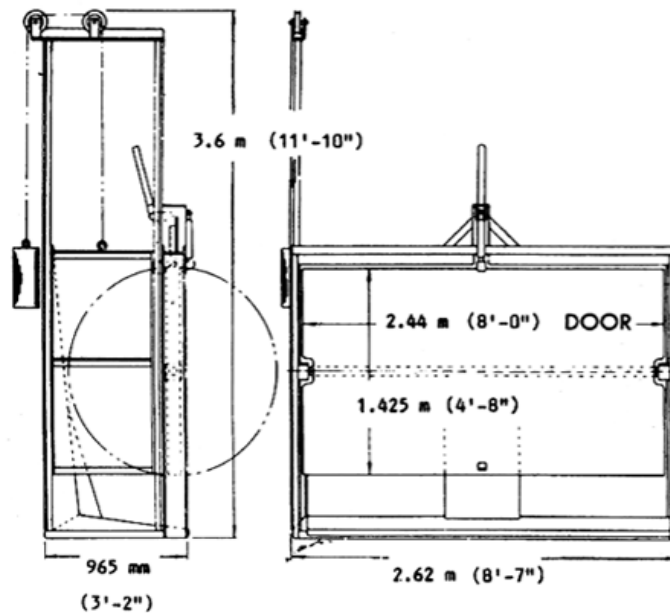
Imagen 7: Puerta giratoria
Fuente: Fao, 1993

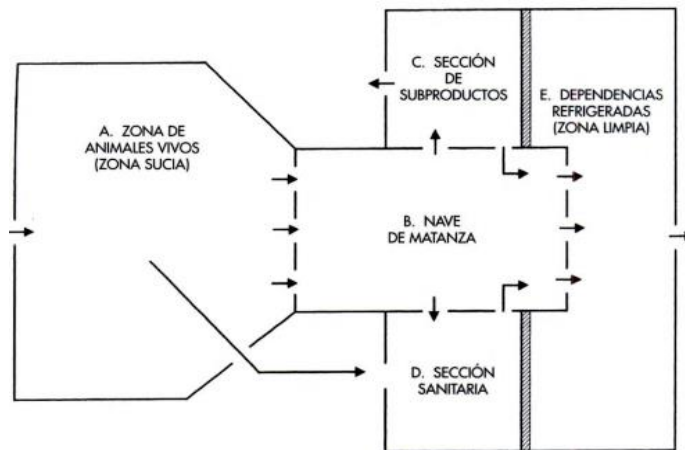
A diferencia de los camales de una sola planta o más, el camal de uso múltiple se caracteriza por su recorrido horizontal lateral, en este caso la línea de proceso de faenación se desplaza por diferentes espacios en la misma planta, optimizando la creación de espacios superiores.

Imagen 10: Camal de uso múltiple (Planta)
Fuente: Fao, 1993

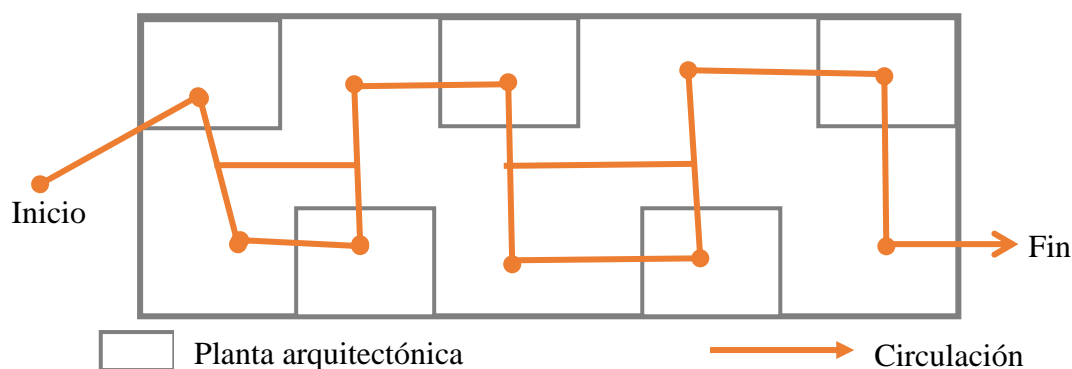
La nave de faenamiento tiene un área de 180m² aproximadamente, en el cual se faena 90 bovinos y 75 porcinos por día, cuenta con un procesamiento lineal cruzado transversal desde la llegada del animal hasta su despacho, la res realiza un recorrido aéreo suspendido en rieles mecánicas, donde los operarios se encuentran en plataformas fijas donde realizan la faenación del animal.

Grafico 24: Camal de uso múltiple (Planta)
Elaborado por: Cristian Pinta

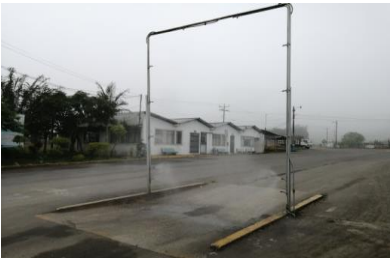
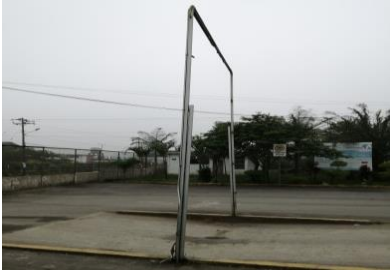
Fotografía 2: Ficha de observación 1
Elaborado por: Cristian Pinta

Ficha de Observación # 1				
Objetivo	Diagnosticar la infraestructura actual del camal municipal de Santo Domingo de los Tsáchilas			
Nombre del espacio	Desinfección de Ganado en pie			
Ubicación	Entrada principal			
Registro Fotográfico	Categoría			
Camal Municipal Sto Dgo	Limpieza y desinfección

Tipología			
	Limpieza			
Uso Actual				
Limpieza y desinfección				
Espacio existente				
Limpieza y desinfección				
Normativa reglamentaria				
Piso	epóxicos			
Paredes	Impermeables			
Sistema de limpieza	Electrónico moderno			
Sistema de desinfección	Electrónico moderno			
Evacuación de aguas	Sistema de rejillas en pisos			
Fumigación	Agrocalidad			
Infraestructura actual				
	Si	No		
Iluminación		✓		
Agua Potable		✓		
Alcantarillado		✓		
Tecnología actual				
	Si	No		
Limpieza		✓		
Desinfección		✓		
Tecnología		✓		
Material en piso actual				
Césped	Tierra	Hormigón	Piedra	Cerámica
		✓		
Valoración actual

Malo	Regular	Bueno	Muy Bueno
Salubridad	✓			
Materialidad en pisos		✓		
Materialidad en paredes				
Equipos de Lavado	✓			
Equipo de desinfección	✓			
Sistema de desagüe	✓			
Tecnología	✓			
Observaciones:	Se encontró un sistema muy básico de lavado y desinfección.

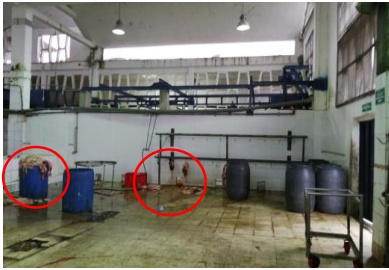
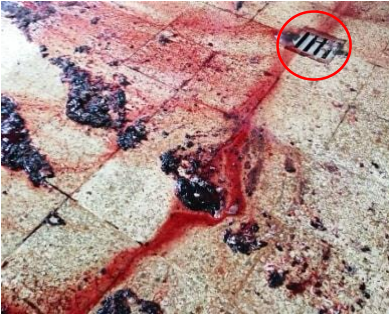
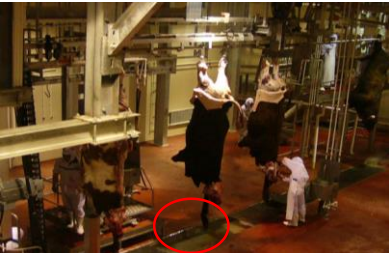
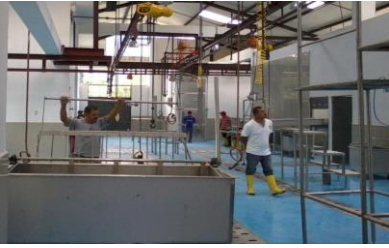
Fotografía 3: Ficha de observación 2
Elaborado por: Cristian Pinta

Ficha de Observación # 2					
Objetivo	Diagnosticar la infraestructura actual del camal municipal de Santo domingo de los Tsáchilas.				
Nombre del espacio	Extracción de vísceras				
Ubicación	a 140 mtrs de la entrada principal				
Registro Fotográfico	Categoría				
Camal Municipal Sto Dgo	desposte de vísceras

Normativa reglamentaria				
	Piso	Liso y fácil de lavar			
	Paredes	Impermeables			
	Sistema de limpieza	Electrónico moderno			
	Sistema de desinfección	Electrónico moderno			
	Evacuación de residuos	Sistema de rejillas en pisos			
	Recolección de vísceras	Coches móviles de mano			
	Infraestructura actual				
	Si	No			
	Iluminación	✓			
	Agua Potable	✓			
	Alcantarillado	✓			
	Tecnología actual				
	Si	No			
	Limpieza	✓

Recolección de Residuos	✓			
	Desinfección	✓			
	Material en piso actual				
	Césped	Tierra	Hormigón	Piedra	Cerámica
					✓
	Valoración actual				
	Malo	Regular	Bueno	Muy Bueno	
	Salubridad	✓			
	Materialidad en pisos	✓			
	Materialidad en paredes	✓			
	Equipos de recolección de Vísceras	✓			
	Sistema de Lavado de pansas	✓			
	Recolección de Residuos líquidos	✓			
	Desinfección	✓			
Observaciones:	Se encontro sistemas precarios e insalubres en el método de limpieza, desinfección y desalojo de residuos líquidos.

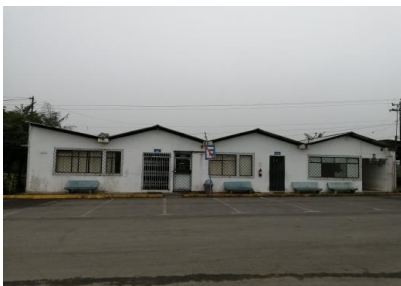
Fotografía 4: Ficha de observación 3
Elaborado por: Cristian Pinta

Ficha de Observación # 3				
Objetivo	Diagnosticar la infraestructura actual del camal municipal de Santo domingo de los Tsáchilas			
Nombre del espacio	Administración			
Ubicación	Entrada principal			
Registro Fotográfico	Categoría			
Camal Municipal Sto Dgo	Administrativa

Área			
	115,35 m2			
	Tipología			
	Tecnología e Información			
	Uso Actual			
	Administración			
	Espacio existente			
	Audio y video, secretaria, jurídico, gerencia, archivos, contabilidad y vestidores.			
	Normativa reglamentaria			
	Información	Secretaría		
	Audio y video	Aula tecnologico		
	Juridico	Abogado, secretaria		
	gerencia	Administrador, Doctor e Ingeniero		
	Archivos	Aula de Activo y Pasivo		
	Vestidores	Duchas, Baños		
Sala de reuniones	Aula equipada			
Contabilidad	Contador			
Infraestructura actual				
	Si	No		
Iluminación	✓			
Agua Potable	✓			
Alcantarillado		✓		
Tecnología actual				
	Si	No		
Limpieza		✓		
Desinfección		✓

Tecnología		✓		
Material en piso actual				
Césped	Tierra	Hormigón	Piedra	Cerámica
				✓
Valoración actual				
	Malo	Regular	Bueno	Muy Bueno
Salubridad	✓			
Materialidad en pisos		✓		
Materialidad en paredes				
Equipamiento	✓			
Estructura	✓			
Espacios internos	✓			
Tecnología	✓			
Observaciones:	Se encontró una infraestructura precaria y poca normada.

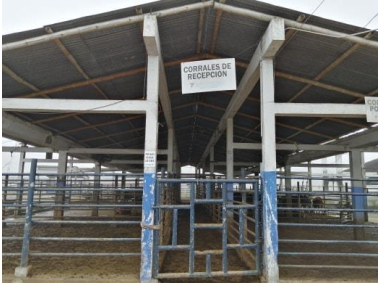
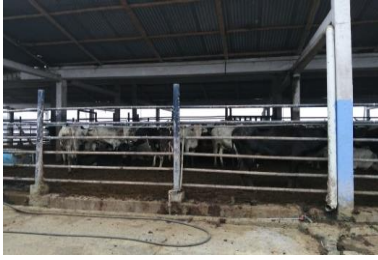
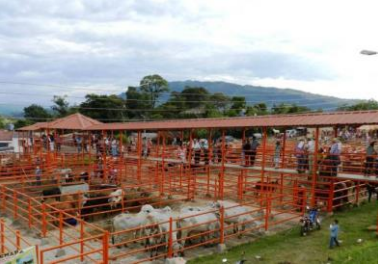
Fotografía 5: Ficha de observación 4
Elaborado por: Cristian Pinta

Ficha de Observación # 4					
Objetivo	Diagnosticar la infraestructura actual del camal municipal de Santo domingo Tsáchilas.				
Nombre del espacio	Corralaje bovino				
Ubicación	A 90 metros de la entrada principal				
Registro Fotográfico	Categoría				
Camal Municipal Sto Dgo	Descanso temporal del animal

Espacio existente				
	Corrales bovino				
	Valoración				
		Atual	Normativa		
	Paredes	Acero	Acero inoxidable		
	Piso	Tierra	hormigón		
	Cubierta	Zinc	Paja		
	Corrales	80% de Capacidad	50% de capacidad		
	Acceso peatonal	Suelo	Elevado		
	Infraestructura actual				
		Si	No		
	Iluminación	✓			
	Agua Potable		✓		
	Alcantarillado		✓		
	Tecnología actual				
		Si	No		
	Limpieza		✓		
	Desinfección		✓		
	Tecnología		✓		
	Material en piso actual				
	Césped	Tierra	Hormigón	Piedra	Cerámica

✓		
	Valoración actual				
		Malo	Regular	Bueno	Muy Bueno
	Salubridad	✓			
	Materialidad en pisos	✓			
	Materialidad en paredes		✓		
	Equipos de Lavado	✓			
	Equipo de desinfección	✓			
	Sistema de desagüé	✓			
	Tecnología	✓			
Observaciones:	Se evidenció corralaje pequeños y poco normado, repercutiendo directamente en el estrés del animal.

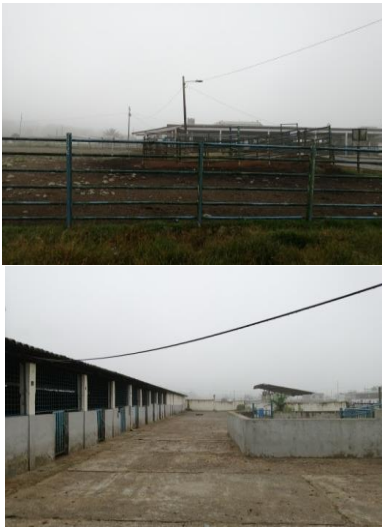
Fotografía 6: Ficha de observación 5
Elaborado por: Cristian Pina

Ficha de Observación # 5					
Objetivo	Diagnosticar la infraestructura actual del camal municipal de Santo domingo de los Tsáchilas.				
Nombre del espacio	Corralaje bovino				
Ubicación	A 90 metros de la entrada principal				
Registro Fotográfico	Categoría				
Camal Municipal Sto Dgo	Descanso temporal del animal

Área				
	250 m2				
	Tipología				
	Descanso y relajación				
	Uso Actual				
	Corralaje bovino				
	Espacio existente				
	Corralaje bovino				
	Valoración				
		Actual	Normativa		
	Paredes	Acero	Acero inoxidable		
	Piso	Tierra	hormigón		
	Cubierta	Zinc	según clima		
	Corralaje	85% de Capacidad	60% de capacidad		
	Acceso peatonal	Suelo	Elevado		
Infraestructura actual					
	Si	No			
Iluminación		✓			
Agua Potable		✓			
Alcantarillado		✓			
Tecnología actual					
	Si	No			
Limpieza		✓			
Desinfección		✓			
Tecnología		✓			
Material en piso actual					
Césped	Tierra	Hormigón	Piedra	Cerámica	
	✓	✓			
Valoración actual

Malo	Regular	Bueno	Muy Bueno	
Salubridad	✓				
Materialidad en pisos	✓				
Materialidad en paredes		✓			
Equipos de Lavado	✓				
Equipo de desinfección	✓				
Sistema de desagüe	✓				
Tecnología	✓				
Observaciones:	Se evidenció corralaje pequeños, repercutiendo directamente en el estrés del animal.

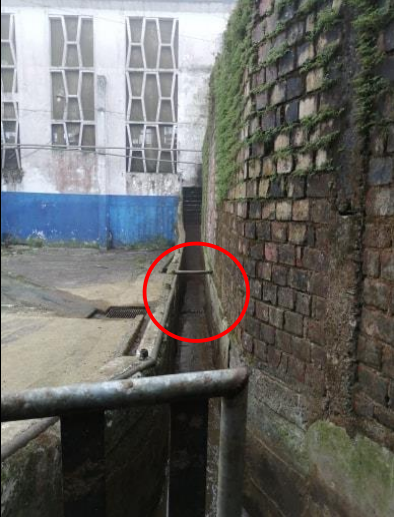
Fotografía 7: Ficha de observación 6
Elaborado por: Cristian Pinta

Ficha de Observación # 6				
Objetivo	Diagnosticar la infraestructura actual del camal municipal de Santo domingo de los Tsáchilas.			
Nombre del espacio	Corralaje porcino			
Ubicación	A 100 metros de la entrada principal			
Registro Fotográfico	Categoría			
Camal Municipal Sto Dgo	Traslado del animal

Área			
	10m2			
	Tipología			
	Traslado			
	Uso Actual			
	Traslado porcino			
	Espacio existente			
	Traslado porcino			
	Valoración			
		Actual	Normativa	
Paredes	Hormigón	Acero liso		
Piso	Hormigón	Piso antideslizable		
Ancho	50 cm	75 cm		
Alto	1.00 cm	1.20		
Acceso peatonal	Suelo	Elevado		
Infraestructura actual				
	Si	No		
Iluminación		✓		
Agua Potable		✓		
Alcantarillado		✓		
Tecnología actual				
	Si	No		
Limpieza		✓		
Desinfección		✓		
Tecnología		✓		
Material en piso actual				
Césped	Tierra	Hormigón	Piedra	Cerámica
		✓	✓	
Valoración actual				
	Malo	Regular	Bueno	Muy Bueno
Salubridad	✓			
Materialidad en pisos	✓

Materialidad en paredes		✓		
Equipos de Lavado	✓			
Equipo de desinfección	✓			
Sistema de desagüe	✓			
Tecnología	✓			
Observaciones:	Se evidencio un desplazamiento estrecho y poco confortable, produciendo que el animal se lastime mientras hace el recorrido.

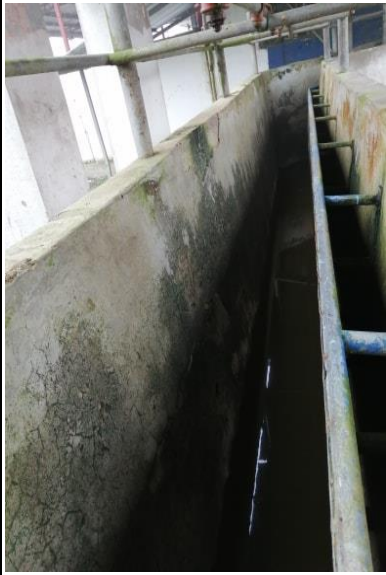
Fotografía 8: Ficha de observación 7
Elaborado por: Cristian Pinta

Ficha de Observación # 7				
Objetivo	Diagnosticar la infraestructura actual del camal municipal de Santo domingo de los Tsáchilas.			
Nombre del espacio	Corralaje bovino			
Ubicación	A 100 metros de la entrada principal			
Registro Fotográfico	Categoría			
Camal Municipal Sto Dgo	Traslado del animal

Área			
	10 m2			
	Tipología			
	Traslado			
	Uso Actual			
	Traslado del animal			
	Espacio existente			
	Traslado del animal			
	Valoración			
		Actual	Normativa	
	Paredes	Hormigón	Acero liso	
	Piso	Hormigón	Piso antideslizable	
	Ancho	70 cm	86 cm	
	Alto	1.40 cm	1.83	
	Acceso peatonal	Suelo	Elevado	
Infraestructura actual				
	Si	No		
Iluminación		✓		
Agua Potable		✓		
Alcantarillado		✓		
Tecnología actual				
	Si	No		
Limpieza		✓		
Desinfección		✓		
Tecnología		✓		
Material en piso actual				
Césped	Tierra	Hormigón	Piedra	Cerámica
		✓		
Valoración actual				
	Malo	Regular	Bueno	Muy Bueno
Salubridad	✓			
Materialidad en pisos	✓

Materialidad en paredes		✓		
Equipos de Lavado	✓			
Equipo de desinfección	✓			
Sistema de desagüe	✓			
Tecnología	✓			
Observaciones:	Se evidenció un desplazamiento estrecho y confortable, produciendo que el animal se lastime mientras hace el recorrido.

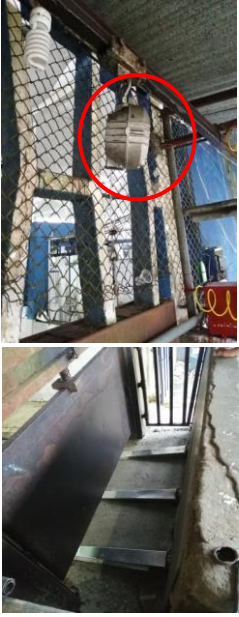
Fotografía 9: Ficha de observación 8
Elaborado por: Cristian Pinta

Ficha de Observación # 8					
Objetivo	Diagnosticar la infraestructura actual del camal municipal de Santo domingo de los Tsáchilas.				
Nombre del espacio	Área de noqueo				
Ubicación	A 100 metros de la entrada principal				
Registro Fotográfico	Categoría				
Camal Municipal Sto Dgo	Sacrificio del animal

Área				
	5 m2				
	Tipología				
	Tecnológico				
	Uso Actual				
	Noqueo del animal				
	Espacio existente				
	Noqueo del animal				
	Valoración				
		Actual	Normativa		
	Paredes	Hormigón	Acero liso		
	Piso	Hormigón	Piso antideslizable		
	Ancho	70 cm	85 cm		
	Alto	1.40 cm	1.83		
	Acceso peatonal	Suelo	Elevado		
Infraestructura actual					
	Si	No			
Iluminación		✓			
Agua Potable		✓			
Alcantarillado		✓			
Tecnología actual					
	Si	No			
Limpieza		✓			
Desinfección		✓			
Tecnología		✓			
Material en piso actual					
Césped	Tierra	Hormigón	Piedra	Cerámica	
		✓			
Valoración actual					
	Malo	Regular	Bueno	Muy Bueno

Salubridad	✓				
Materialidad en pisos	✓				
Materialidad en paredes		✓			
Equipos de Lavado	✓				
Equipo de desinfección	✓				
Sistema de desagüe	✓				
Tecnología	✓				
Observaciones:	Se evidenció un área estrecha y precaria donde la utilización de la tecnología en el momento del sacrificio del animal es nula.

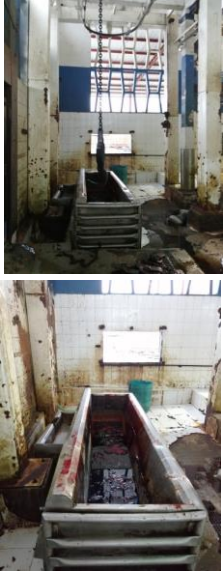
Fotografía 10: Ficha de observación 9
Elaborado por: Cristian Pinta

Ficha de Observación # 9				
Objetivo	Diagnosticar la infraestructura actual del camal municipal de Santo domingo de los Tsáchilas.			
Nombre del espacio	Área de desangrado			
Ubicación	A 100 metros de la entrada principal			
Registro Fotográfico	Categoría			
Camal Municipal Sto Dgo	Sacrificio del animal

Área			
	5 m2			
	Tipología			
	Sacrificio animal			
	Uso Actual			
	Sacrificio animal			
	Espacio existente			
	Sacrificio animal			
	Valoración			
	Actual	Normativa		
Paredes	Hormigón	Pared impermeable		
Piso	Ceramica	Piso epóxico		
Ancho	2 m	2.4 m		
Largo	2.5 m	3 m		
Deposito de Sangre	Recolector de acero	Sistema tecnológico		
Sistema de desagüe	Nulo	En pisos		
	Infraestructura actual			
	Si	No		
Iluminación		✓		
Agua Potable		✓		
Alcantarillado		✓		
	Tecnología actual			
	Si	No		
Limpieza		✓		
Desinfección		✓		
Tecnología		✓		
	Material en piso actual			
Césped	Tierra	Hormigón	Piedra	Cerámica
		✓		✓
	Valoración actual

Malo	Regular	Bueno	Muy Bueno
Salubridad	✓			
Materialidad en pisos	✓			
Materialidad en paredes		✓		
Equipos de Lavado	✓			
Equipo de desinfección	✓			
Sistema de desagüe	✓			
Tecnología	✓			
Observaciones:	Se evidenció un área estrecha y precaria donde la utilización de la tecnología en el momento del desangrado del animal es nula.

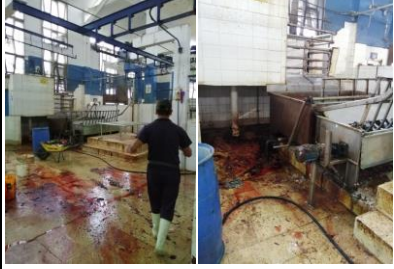
Fotografía 11: Ficha de observación 10
Elaborado por: Cristian Pinta

Ficha de Observación # 10				
Objetivo	Diagnosticar la infraestructura actual del camal municipal de Santo domingo de los Tsáchilas.			
Nombre del espacio	Área de desposte de estremidades			
Ubicación	A 100 metros de la entrada principal			
Registro Fotográfico	Categoría			
Camal Municipal Sto Dgo	Desposte de estremidades

Tipología			
	Tecnológico			
Uso Actual				
Desposte de estremidades				
Espacio existente				
Desposte de estremidades				
Valoración				
	Atual	Normativa		
Paredes	Hormigon	Pared impermeable		
Piso	Ceramica rustica	Piso epóxico		
Ancho	10 m	1.5 m Por animal		
Alto	7	9 a 12		
Acceso peatonal	Suelo	Elevado		
Infraestructura actual				
	Si	No		
Iluminación		✓		
Agua Potable		✓		
Alcantarillado		✓		
Tecnología actual				
	Si	No		
Limpieza		✓		
Desinfección		✓		
Tecnología		✓		
Material en piso actual				
Césped	Tierra	Hormigón	Piedra	Cerámica
		✓		✓
Valoración actual				
	Malo	Regular	Bueno	Muy Bueno

Salubridad	✓			
Materialidad en pisos	✓			
Materialidad en paredes	✓			
Equipos de Lavado	✓			
Equipo de desinfección	✓			
Sistema de desagüe	✓			
Tecnología	✓			
Observaciones:	Se evidencio un área estrecha y precaria donde la utilización de la tecnología en el momento del desposte de estremidades del animal es nula.

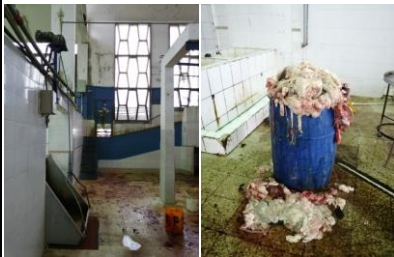
Fotografía 12: Ficha de observación 11
Elaborado por: Cristian Pinta

Ficha de Observación # 11					
Objetivo	Diagnosticar la infraestructura actual del camal municipal de Santo domingo de los Tsáchilas.				
Nombre del espacio	Recolección de residuos solidos				
Ubicación	A 100 metros de la entrada principal				
Registro Fotográfico	Categoría				
Camal Municipal Sto Dgo	Recolección de residuos

Tipología				
	Tecnológico				
Uso Actual					
Recolección de residuos					
Espacio existente					
residuos solidos					
Valoración					
	Actual	Normativa			
Paredes	Hormigón	Acero liso			
Piso	Hormigón	Piso epóxico			
Ancho	70 cm	85 cm			
Alto	1.40 cm	1.83			
Acceso peatonal	Suelo	Elevado			
Infraestructura actual					
	Si	No			
Iluminación		✓			
Agua Potable		✓			
Alcantarillado		✓			
Tecnología actual					
	Si	No			
Limpieza		✓			
Desinfección		✓			
Tecnología		✓			
Material en piso actual					
	Césped	Tierra	Hormigón	Piedra	Ceramica
			✓		
Valoración actual					
	Malo	Regular	Bueno	Muy Bueno

Salubridad	✓				
Materialidad en pisos	✓				
Materialidad en paredes		✓			
Equipos de Lavado	✓				
Equipo de desinfección	✓				
Sistema de desagüe	✓				
Tecnología	✓				
Observaciones:	Se evidencio un área estrecha y precaria donde la utilización de la tecnología en el momento del sacrificio del animal es nula.

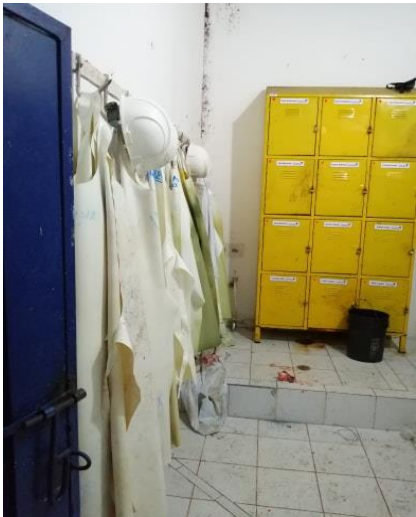
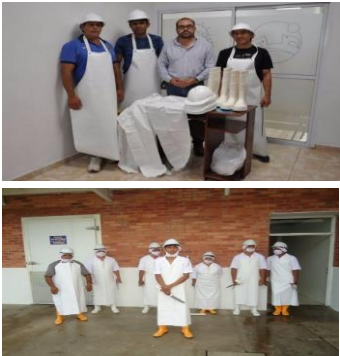
Fotografía 15: Ficha de observación 14
Elaborado por: Cristian Pinta

Ficha de Observación # 14					
Objetivo	Diagnosticar la infraestructura actual del camal municipal de Santo domingo de los Tsáchilas.				
Nombre del espacio	Vestidores				
Ubicación	A 120 metros de la entrada principal				
Registro Fotográfico	Categoría				
Camal Municipal Sto Dgo	Vestuario

Área				
	12 m2				
	Tipología				
	Vestimenta				
	Uso Actual				
	Vestidor				
	Espacio existente				
	Vestidor				
	Valoración				
		Atual	Normativa		
Paredes	Bloque	Liso			
Piso	Tierra	Porcelanato			
Ancho	2	3			
Alto	3	2,8			
Ancho	2	4			
Infraestructura actual					
	Si	No			
Iluminación		✓			
Agua Potable		✓			
Alcantarillado		✓			
Tecnología actual					
	Si	No			
Limpieza		✓			
Desinfección		✓			
Tecnología		✓			
Referente: Matadero de Asunción

Material en piso actual				
	Césped	Tierra	Hormigón	Piedra	Ceramica
					✓
	Valoración actual				
		Malo	Regular	Bueno	Muy Bueno
	Salubridad	✓			
	Materialidad en pisos	✓

Materialidad en paredes	✓			
	Equipos de Lavado	✓			
	Equipo de desinfección	✓			
Sistema de desagüe	✓				
Tecnología	✓				
Observaciones:	Se evidencio un área poco aceptable.

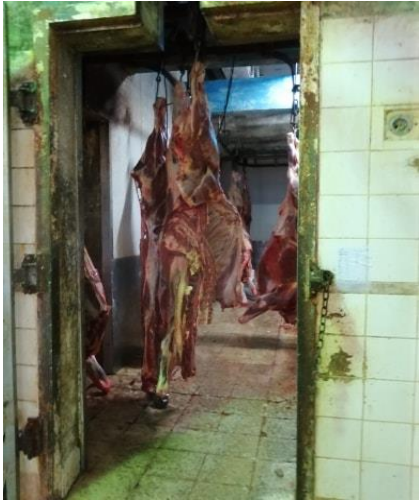
Ficha de Observación # 15					
Objetivo	Diagnosticar la infraestructura actual del camal municipal de Santo domingo de los Tsáchilas.				
Nombre del espacio	Cuarto frío				
Ubicación	A 120 metros de la entrada principal				
Registro Fotográfico	Categoría				
Camal Municipal Sto Dgo	Refrigeración

Área				
	100 m2				
	Tipología				
	Tecnologico				
	Uso Actual				
	Cuarto frío				
	Espacio existente				
	Cuarto frío				
	Valoración				
		Atual	Normativa		
	Paredes	Bloque	Pared en acero		
	Piso	Ceramica	Piso apóxico		
	Ancho	2	10		
	Alto	3	10		
	Ancho	2	3		
Infraestructura actual					
	Si	No			
Iluminación		✓			
Agua Potable		✓			
Alcantarillado		✓			
Tecnología actual					
	Si	No			
Limpieza		✓			
Desinfección		✓			
Tecnología		✓			
Material en piso actual					
Césped	Tierra	Hormigón	Piedra	Ceramica	
				✓	
Valoración actual					
	Malo	Regular	Bueno	Muy Bueno	
Salubridad	✓				
Materialidad en pisos	✓				
Materialidad en paredes	✓

Equipos de Lavado	✓				
Equipo de desinfección	✓				
Sistema de desagüe	✓				
Tecnología	✓				
Observaciones:	Se evidencio un área precaria en materialidad y tecnología.

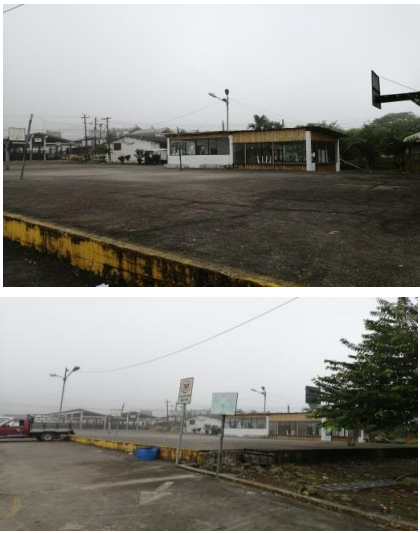
Fotografía 17: Ficha de observación 16
Elaborado por: Cristian Pinta

Ficha de Observación # 16				
Objetivo	Diagnosticar la infraestructura actual del camal municipal de Santo domingo de los Tsáchilas.			
Nombre del espacio	Área recreativa			
Ubicación	A 20 metros de la entrada principal			
Registro Fotográfico	Categoría			
Camal Municipal Sto Dgo	Deporte

Área			
	50 m2			
	Tipología			
	Deporte			
	Uso Actual			
	Cancha de voley			
	Espacio existente			
	Cancha de voley			
	Valoración			
		Atual	Normativa	
Paredes	Nulo	Naturaleza		
Piso	Hormigón	Varios		
Ancho	10			
Alto				
Ancho	6			
Infraestructura actual				
	Si	No		
Iluminación		✓		
Agua Potable		✓		
Alcantarillado		✓		
Tecnología actual				
	Si	No		
Limpieza		✓		
Desinfección		✓		
Tecnología		✓		
Material en piso actual				
Césped	Tierra	Hormigón	Piedra	Ceramica
				✓
Valoración actual				
	Malo	Regular	Bueno	Muy Bueno
Salubridad	✓			
Materialidad en pisos	✓			
Materialidad en paredes	✓			
Equipos de Lavado	✓			
Equipo de desinfección	✓

Sistema de desagüe	✓			
Tecnología	✓			
Observaciones:	Cuenta solo con una cancha de voley

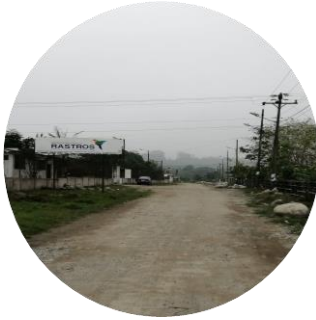
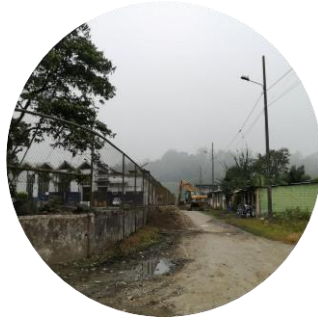
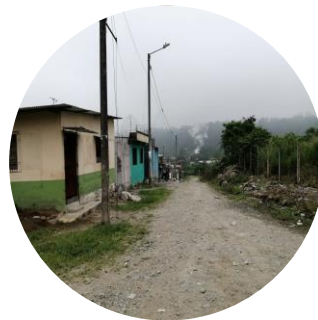
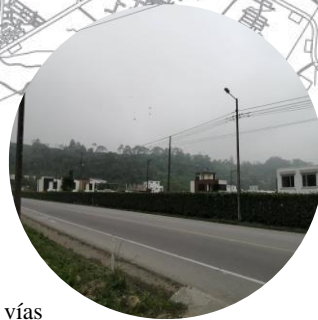
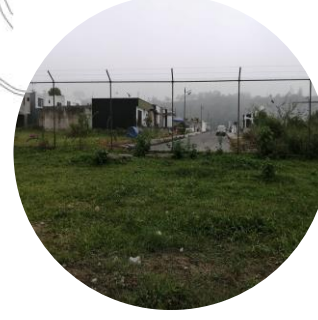
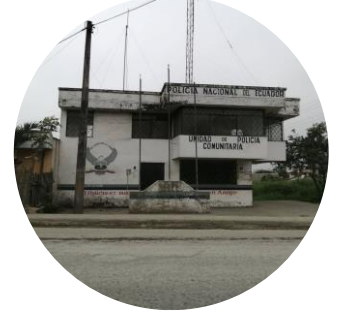
Fotografía 18: Análisis de vías
Elaborado por: Cristian Pinta

1) Calle de acceso al

2) Calle J

3) Calle X

4) Urbanización el Toachi

5) Urbanización el Toachi

6) UPC

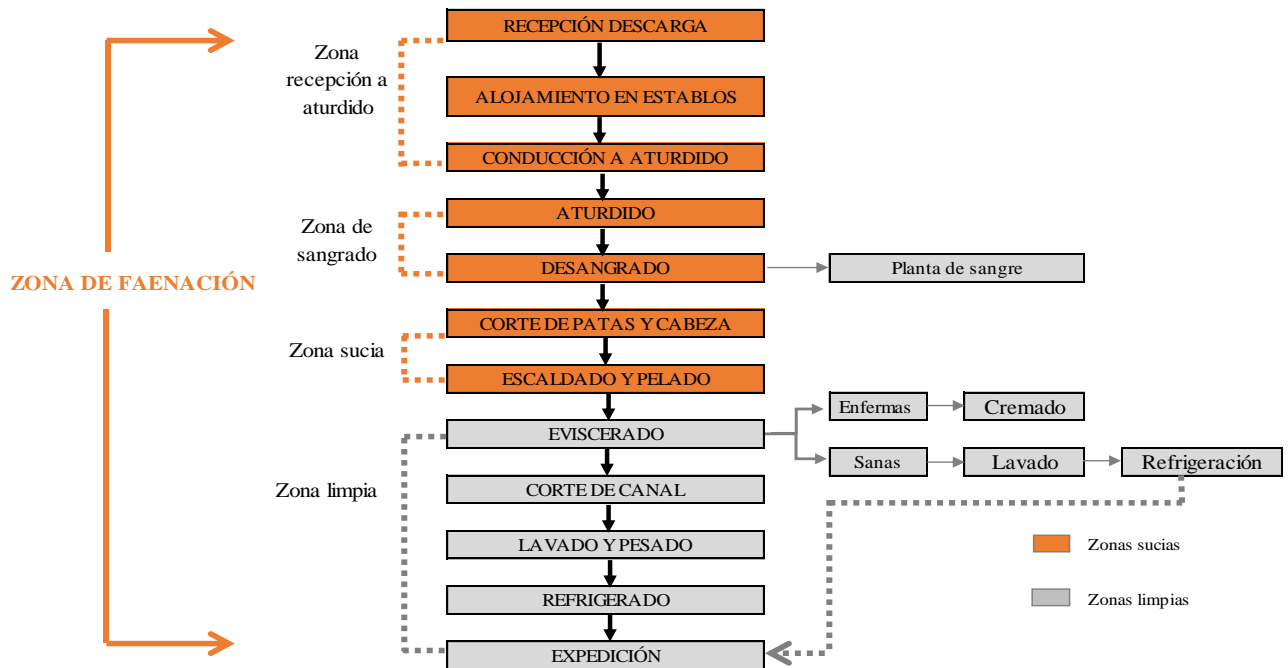
Grafico 33: Proceso de faenación bovina (Propuesta)
Elaborado por: Cristian Pinta

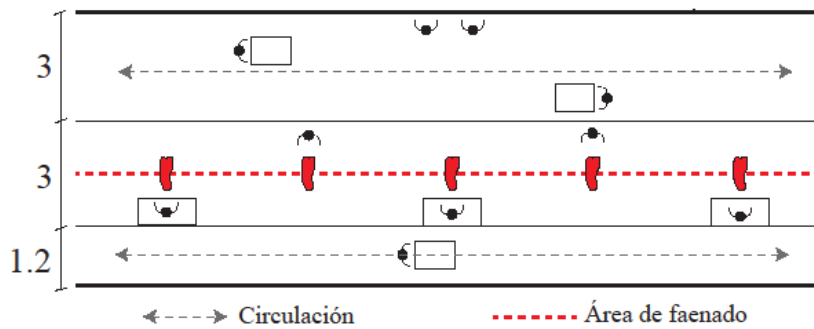
Grafico 37: Dimensiones de nave faenación (Planta)
Elaborado por: Cristian Pinta
