**PROPUESTA DE ESTRATEGIAS DE
MITIGACIÓN DE RIESGO DE INCENDIOS
PARA LA CONSERVACIÓN DE
EDIFICACIONES DE VALOR PATRIMONIAL
EN EL CENTRO HISTÓRICO DE LA CIUDAD
DE AMBATO, PROVINCIA DE TUNGURAHUA**

**FACULTAD DE
ARQUITECTURA Y
CONSTRUCCIÓN**

Trabajo de Integración Curricular
Proyecto de investigación,
Carrera de Arquitectura,
Período Académico B22

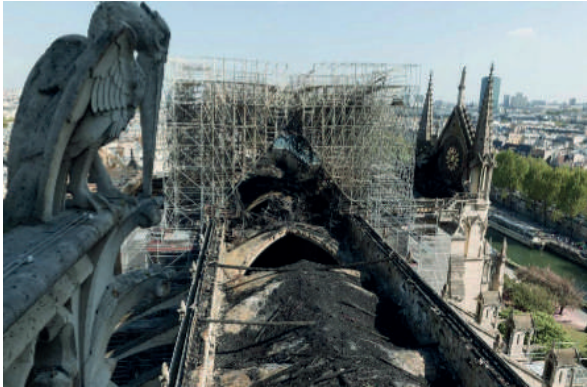
Figura 2

Elementos arquitectónicos dañados posterior al incendio.

El incendio se extendió con rapidez debido a la materialidad del inmueble. La mayor parte de los sistemas constructivos son en madera de roble y piedra. Del mismo modo se perdió muebles con valor histórico. Posterior al incendio se ejecutaron programas de recaudación con la finalidad de dirigir el presupuesto obtenido a la reconstrucción de la Catedral.

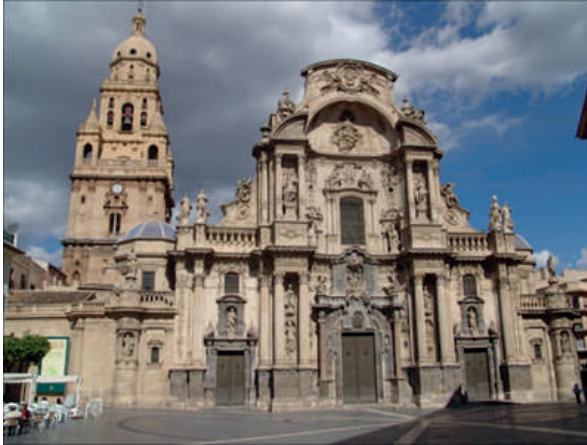
Figura 3
Catedral de Murcio en la actualidad

La Catedral ha sufrido varios incendios con el transcurso de los años, es así que en 1689 se sucedió el primer incendio, el cual se produjo por mala manipulación de velas, afectando varios documentos antiguos. (ver figura 3). El segundo incendio se dio en el año de 1854 y fue considerado el incendio con mayor magnitud de la Catedral, debido a una chispa generada por un candelabro. El incendio dañó varios elementos arquitectónicos y bienes de valor, entre ellos los más significativos son: el retablo, ornamentos, el altar mayor y pinturas relacionadas a la capilla del Corpus.

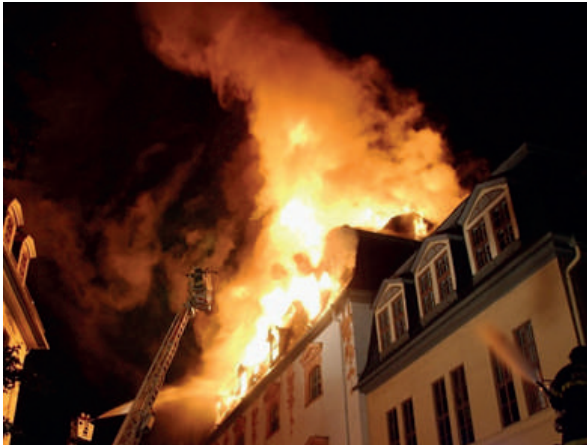
Figura 4
Biblioteca de Weimar durante el incendio

El fuego fue causado por un corto circuito debido al mal estado de las instalaciones eléctricas. Durante el incendio se perdió bienes de gran valor histórico, un total de 50.000 libros se convirtieron en cenizas. El inmueble no contaba con un sistema contra incendio adecuado, por lo que varios manuscritos se dañaron por el agua. Como se puede ver en la figura 4, no se pudo impedir la rápida propagación del incendio, extendiéndose a elementos estructurales como: cubierta, vigas y columnas.

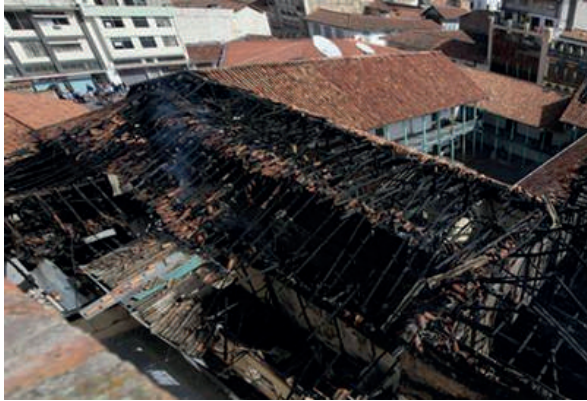
Figura 6
Seminario San Luis después del incendio.

La mayor parte de la cubierta quedó colapsada porque el incendio causó daños en los elementos estructurales que soportaban el tejado. Se realizó un plan de restauración por medio de la participación del Instituto Nacional de Patrimonio Cultural, el Municipio local y el Ministerio de Cultura para lograr recaudar fondos destinados a la restaurar el inmueble por medio de nuevos sistemas constructivos.

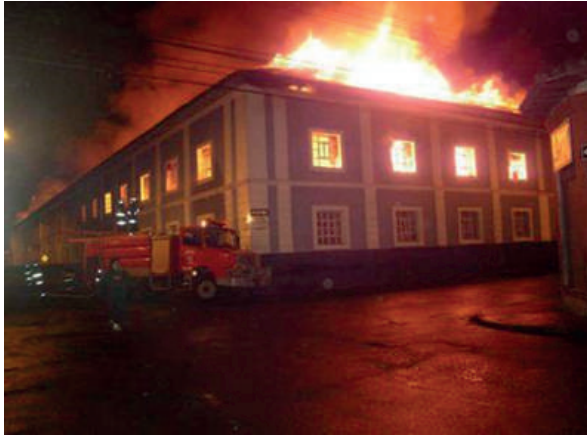
Figura 7
Incendio en el Colegio San Vicente de Paul

El Colegio San Vicente fue declarado Patrimonio Cultural de la ciudad de Riobamba. El 11 de febrero de 2009 el inmueble sufrió un incendio. (ver figura). El incidente fue ocasionado por un cortocircuito, debido al mal manejo y ejecución del sistema eléctrico. Del mismo varios factores negativos se involucraron en la catástrofe. Como prioridad se encuentra el sistema constructivo que fue empleado en la elaboración del edificio, el deterioro y escaso mantenimiento que se le dio al edificio. (EL UNIVERSO, 2009).

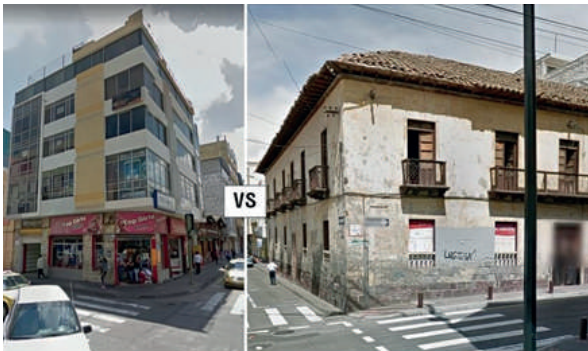
Figura 8

Edificación contemporánea vs edificación antigua.

debe a que las edificaciones patrimoniales poseen usos distintos al de un edificio común, como se puede ver en la figura 8, es ahí en donde se procede a manejar e intervenir de manera específica en el control y extinción del incendio, en estos casos el principal objetivo es preservar de ser posible de forma absoluta la estructura, sus detalles constructivos, elementos interiores, valores e importancia histórica y de un estilo arquitectónico particular.

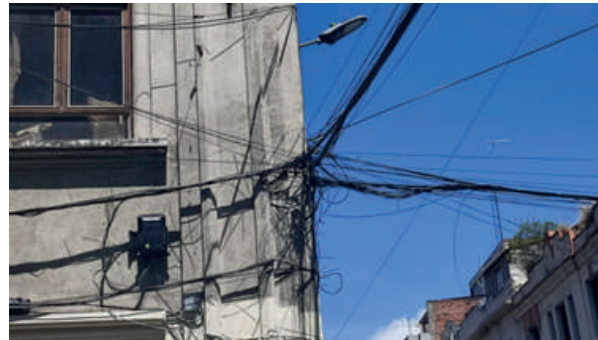
Figura 10

Instalaciones eléctricas en el centro histórico de la ciudad de Ambato.

Las instalaciones presentes en el centro histórico de la ciudad de Ambato, especialmente las redes de abastecimiento de agua y electricidad. (ver figura 10). Se encuentran en algunos casos obsoletas, debido a que sus dimensiones no son las adecuadas, es decir no brindan ni satisfacen los consumos y necesidades existentes de los ciudadanos, se debe mencionar que las redes de hidrantes que están presentes son de baja potencia.

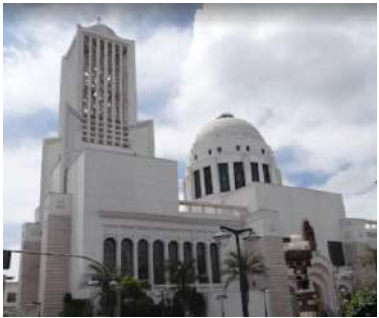
FICHA DE OBSERVACIÓN				
Basílica Catedral Nuestra Señora de la Elevación				
CÓDIGO DE LA EDIFICACIÓN PATRIMONIAL	REGIMEN DE PROPIEDAD		ARQUITECTO	AÑO DE CONSTRUCCIÓN
	PÚBLICO	PRIVADO	Antonino Russo	1949
M8A	X			
FOTOGRAFÍA		UBICACIÓN

VULNERABILIDAD		DESCRIPCIÓN DE LA EDIFICACIÓN		
Vulnerabilidad ante un posible incendio Vulnerabilidad sísmica		Esta edificación patrimonial pertenece al Art Deco Tardío, se puede evidenciar a simple vista que posee simetría, juega con los volúmenes, uso de la geometría, todo esto buscando la simplificación formal, transmitir emociones a través de sus vitrales y murales coloridos.		
DESCRIPCIÓN FÍSICO - CONSTRUCTIVA		DESCRIPCIÓN INTERVENCIÓN		
La Catedral está construida por sistemas constructivos mixtos como uso de concreto, hormigón, piedra, madera, ladrillo, acero, vidrio, cerámica en pisos con formas geométricas. De igual manera la periferia de las ventanas está compuesta por metal y los vitrales por vidrios con diferentes colores y texturas.		La Catedral fue construida en el año de 1698, sufrió daños en diferentes elementos arquitectónicos por el terremoto de 1949. En el año de 1954 se inauguró el templo que se lo conoce actualmente a cargo del arquitecto siliaciano Antonino Russo.

OBSERVACIONES		ACCIONES DE MITIGACIÓN DE VULNERABILIDAD		
En la parte interior de la Edificación Patrimonial existen muebles hechos con madera por lo tanto están expuestos a incinerarse ante un posible incendio.		Preservar y conservar la edificación patrimonial por su valor arquitectónico para las futuras generaciones, esto se logrará por medio de ajustes en el sistema contra incendio y readecuar los muebles de madera.

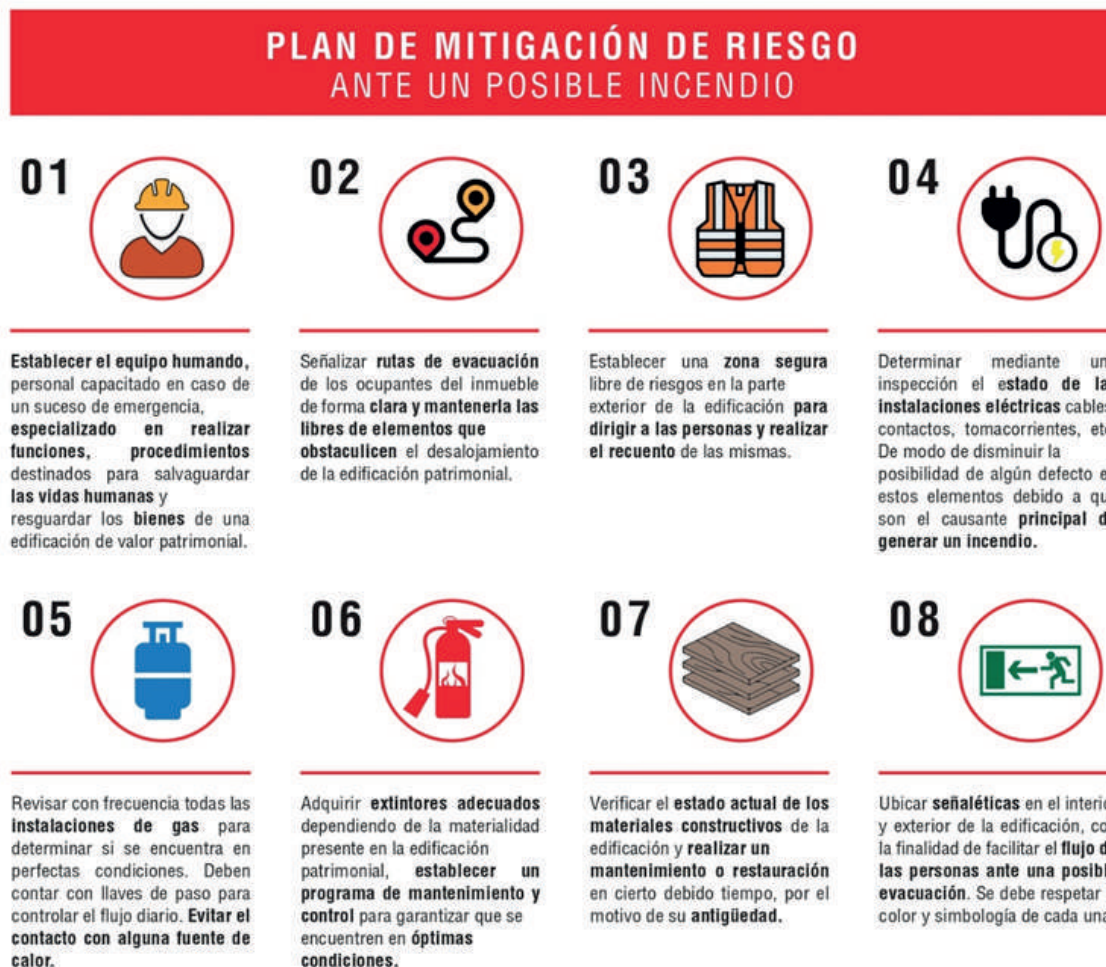
Figura 20
Plan de mitigación de riesgo para edificaciones patrimoniales.

El plan de mitigación de riesgo tiene el objetivo de ejecutar medidas o procedimientos, con el propósito de disminuir el índice de riesgo que presentan las edificaciones de valor patrimonial y de los bienes que se encuentran en su interior. (ver figura 20).

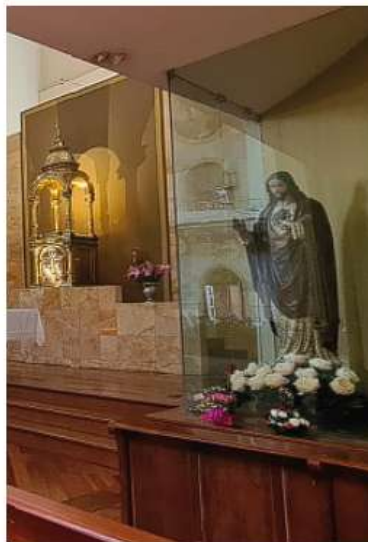
Figura 1. Muebles del interior de la Catedral

En las edificaciones de valor patrimonial las clases de fuego tipo: **A**, **B** y **C**, son los de mayor riesgo a producirse debido a la materialidad que presentan sus bienes gran valor histórico, religioso y cultural.

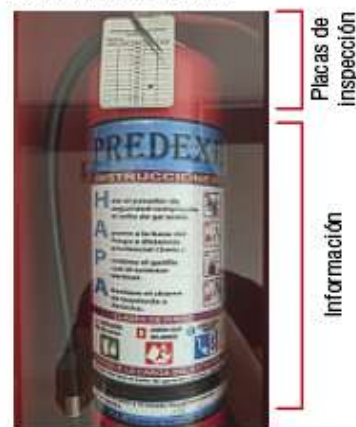
Figura 4. Elementos del extintor.

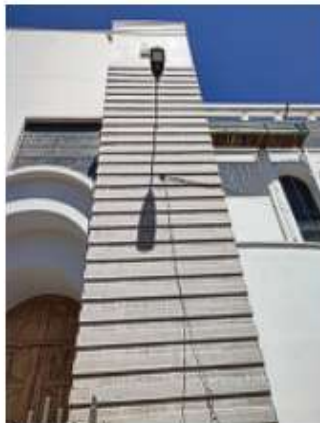
Figura 6. Mantenimiento de la fachada de la Catedral.

Del mismo modo, durante los procesos de mantenimiento se pueden identificar la presencia posibles patologías debido a que es una edificación antigua, tales como: grietas, fisuras, deformaciones, desprendimientos y erosiones.

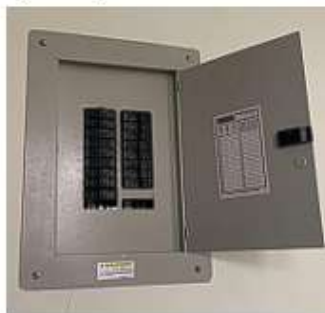
Figura 7. Caja de breakers

Con la finalidad de evitar que se produzca un mal funcionamiento, generando un corto circuito que ocasione un posible incendio.

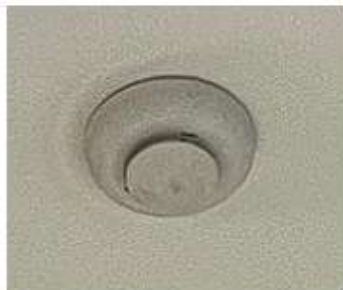
Figura 9. Detector de incendios automático.

En este caso, los propietarios del inmueble son los encargados de accionar la alerta mediante un pulsador permitiendo dar aviso a los visitantes y a los servicios de emergencia.
