UNIVERSIDAD TECNOLÓGICA INDOAMÉRICA

**ESTUDIO INTEGRAL PARA LA RECUPERACIÓN DE LA CASA
HACIENDA PIE MONTE EN EL CANTÓN CAYAMBE**

Trabajo de titulación previo la obtención del Título de Arquitecta Urbanista

2017

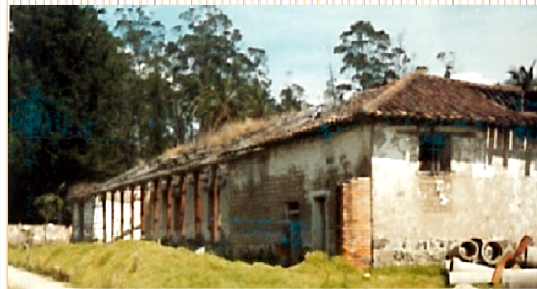
F5.- FACHADA BLOQUE SUR

-La fachada del bloque sur se encuentra en un estado deteriorado un 75%

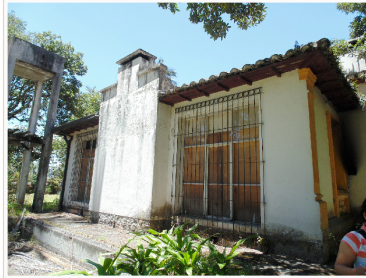
F8.- FACHADA BLOQUE NORTE

-Las fachadas del bloque norte se encuentra en un estado deteriorado del 40%

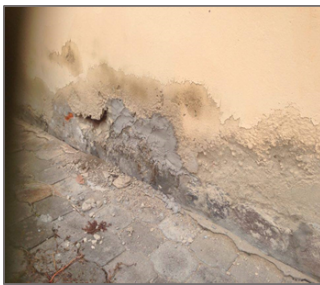
Fotografía Nª 3.- observamos que las paredes han sido enlucidas con mortero de cemento y tratando de ocultar el zócalo de piedra.

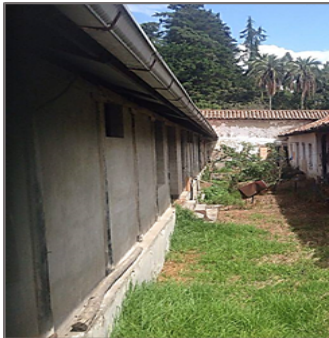
Las fotografías N° 4 - 5 – 6.- notamos que las paredes han sido enlucidas con mortero de cemento, un material utilizado en la actualidad pero que para aquella época no es compatible.

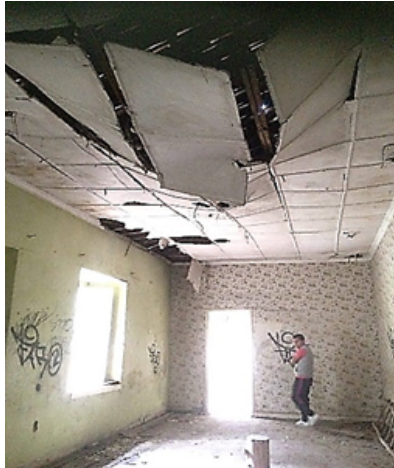
Ilustración 3.- Intervención 8
Elaborado: Autor De La Investigación

Fotografía Nª 8.- existe la colocación de cielo raso de madera aglomerada que ha durado poco tiempo por la introducción de humedad provocada por el rompimiento del tejado y afecta al elemento mencionado y la fotografía lo demuestra.

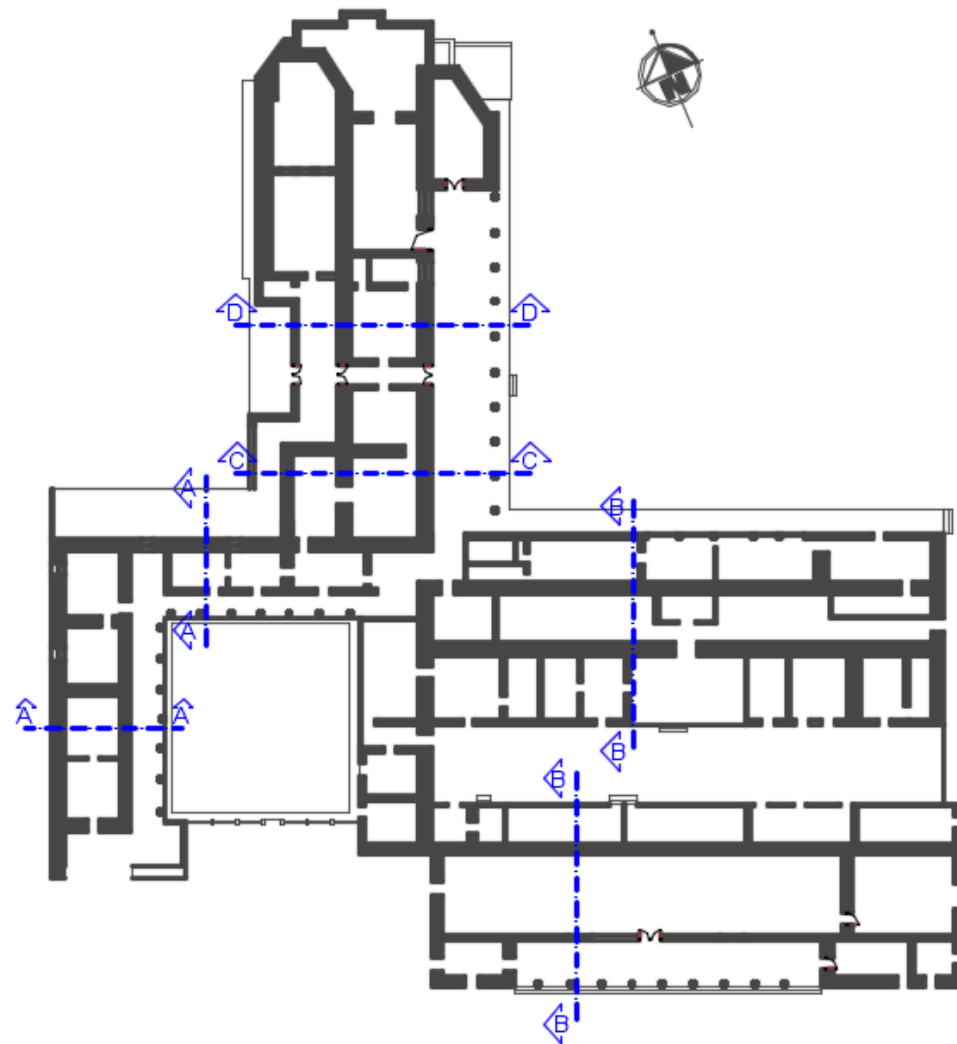
PLANO CORTES DE CUBIERTA
ESTADO ACTUAL

-La estructura de la cubierta con madera de eucalipto y teja de arcilla artesanal se encuentra deteriorada en un 70%

Con los análisis anteriores podemos decir que este inmueble se encuentra deteriorado de forma general en un 60% el problema mayor que presenta es la cubierta que se encuentra en mal estado y en algunos casos hay desplomes de la cubierta por lo que se hace una intervención urgente.
