**UNIVERSIDAD TECNOLÓGICA
INDOAMÉRICA**

**ESTUDIO DE LA SITUACIÓN ACTUAL DEL PATRIMONIO EDIFICADO DE LA
PARROQUIA LICTO, CANTÓN DE RIOBAMBA, QUE GENERE UNA
REANIMACIÓN URBANA ARQUITECTÓNICA DEL EJE VIAL CALLE BOLÍVAR**

Patricio Javier Córdova Rubio

2020

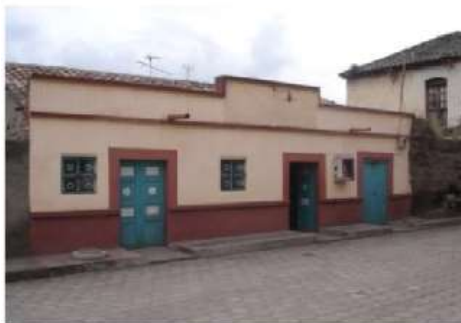
VISTA 1

ESTADO DE CONSERVACIÓN		DETERIORADO		
	MATERIAL		ESTADO ACTUAL	MODIFICACIONES / ALTERACIONES
MAMPOSTERÍA	Paredes	Adobe	Regular	Cabina telefónica en una de sus paredes, Fachada frontal modificada (elevación pared sobre el nivel de la cubierta)
	Revestimiento	Enlucido, textura	Bueno	
	Pintura	Si	Bueno	
CUBIERTA	Cubierta	Teja	Bueno	No
	Estructura	Madera	Bueno	No
CARPINTERÍA	Ventanas	Madera	Bueno	No
	Puertas	Madera	Bueno	No

PATOLOGÍAS Y DETERIORO		CAUSAS
MAMPOSTERÍA	Paredes	Deterioro mampostería lateral	Falta de mantenimiento adecuado
	Revestimiento	-	-
	Pintura	-	-
CUBIERTA	Cubierta	-	-
	Estructura	-	-
CARPINTERÍA	Ventanas	-	-
	Puertas	-	-

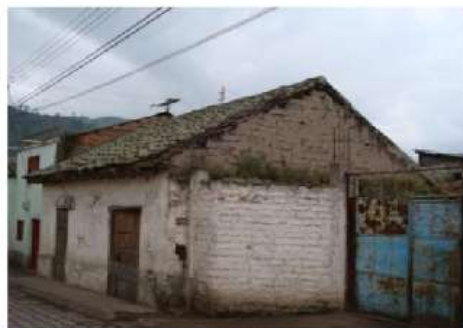
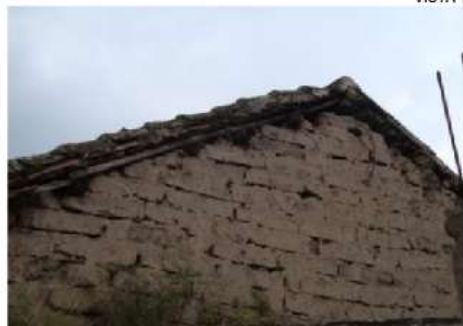
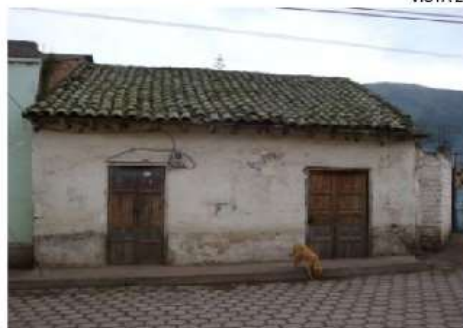
VIVIENDA 3

ESTADO DE CONSERVACIÓN		DETERIORADO		
	MATERIAL		ESTADO ACTUAL	MODIFICACIONES / ALTERACIONES
MAMPOSTERÍA	Paredes	Adobe	Bueno	No
	Revestimiento	Enlucido con cal	Regular	No
	Pintura	Si	Regular	No
CUBIERTA	Cubierta	Teja	Regular	No
	Estructura	Madera	Regular	No
CARPINTERÍA	Ventanas	-	-	-
	Puertas	Madera	Mala	No

PATOLOGÍAS Y DETERIORO		CAUSAS
MAMPOSTERÍA	Paredes	Humedad	Acumulación de agua en la base de los muros + falta de aislamiento
	Revestimiento	Humedad, Deterioro del revestimiento	Falta de mantenimiento adecuado
	Pintura	Deterioro de la pintura	Falta de mantenimiento adecuado
CUBIERTA	Cubierta	Presencia de vegetación (musgo)	Falta de mantenimiento adecuado
	Estructura	Madera requiere mantenimiento (tratamiento)	Falta de mantenimiento adecuado
CARPINTERÍA	Ventanas	-	-
	Puertas	Humedad, Deterioro de la pintura	Falta de mantenimiento adecuado, contacto de la carpintería de puertas con zonas húmedas

- Se deduce que la mampostería y la cubierta de la vivienda, señalada en la VISTA 1 y VISTA 2 se encuentra en deterioro, debido a la humedad y falta de mantenimiento.

-
El inmueble patrimonial requiere restauración total de cubierta y reforzamiento de mampostería.

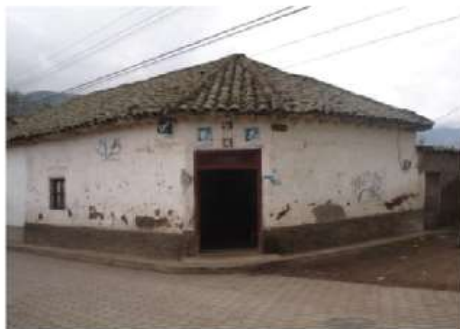
VIVIENDA 4

ESTADO DE CONSERVACIÓN		DETERIORADO		
	MATERIAL		ESTADO ACTUAL	MODIFICACIONES / ALTERACIONES
MAMPOSTERÍA	Paredes	Ladrillo	Bueno	No
	Revestimiento	Enlucido, textura	Regular	No
	Pintura	Si	Regular	No
CUBIERTA	Cubierta	Teja	Regular	No
	Estructura	Madera	Regular	No
CARPINTERÍA	Ventanas	Madera	Regular	No
	Puertas	Madera	Regular	No

PATOLOGÍAS Y DETERIORO		CAUSAS
MAMPOSTERÍA	Paredes	-	-
	Revestimiento	Deterioro del revestimiento	Falta de mantenimiento adecuado
	Pintura	Deterioro de la pintura	Falta de mantenimiento adecuado
CUBIERTA	Cubierta	-	-
	Estructura	Madera requiere mantenimiento (tratamiento)	Falta de mantenimiento adecuado
CARPINTERÍA	Ventanas	Deterioro de la pintura	Falta de mantenimiento adecuado
	Puertas	Deterioro de la pintura	Falta de mantenimiento adecuado

Se deduce que la mampostería y la cubierta de la vivienda, señalada en la VISTA 1 se encuentra en deterioro, debido a la humedad y falta de mantenimiento.

El inmueble patrimonial requiere restauración total de cubierta y reforzamiento de mampostería.

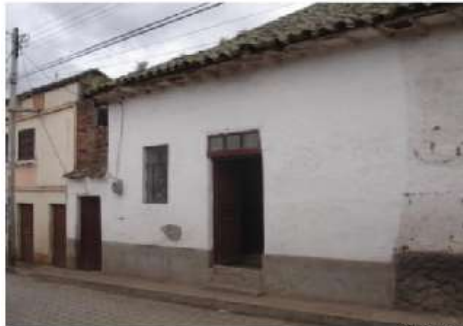
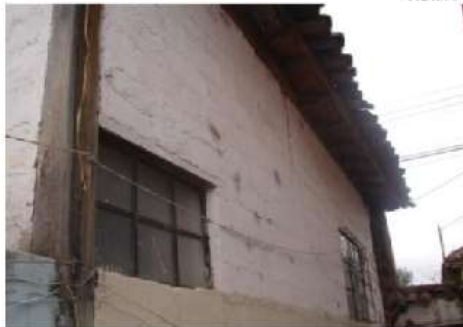
VIVIENDA 5

ESTADO DE CONSERVACIÓN		DETERIORADO		
	MATERIAL	ESTADO ACTUAL	MODIFICACIONES / ALTERACIONES	
MAMPOSTERÍA	Paredes	Adobe	Bueno	No
	Revestimiento	Enlucido, textura	Regular	No
	Pintura	Si	Regular	No
CUBIERTA	Cubierta	Teja	Regular	No
	Estructura	Madera	Buena	No
CARPINTERÍA	Ventanas	Madera	Regular	Madera ha sido reemplazada por metal.
	Puertas	Madera	Regular	No

PATOLOGÍAS Y DETERIORO		CAUSAS
MAMPOSTERÍA	Paredes	-	-
	Revestimiento	Deterioro del revestimiento	Falta de mantenimiento adecuado
	Pintura	Deterioro de la pintura mínimo	Falta de mantenimiento adecuado
CUBIERTA	Cubierta	Presencia de vegetación (musgo)	Falta de mantenimiento adecuado
	Estructura	Madera requiere mantenimiento (tratamiento)	Falta de mantenimiento adecuado
CARPINTERÍA	Ventanas	-	-
	Puertas	-	-

- Se deduce que la mampostería y la cubierta de la vivienda, señalada en la VISTA 1 y VISTA 2 se encuentra en deterioro, debido a la humedad y falta de mantenimiento.

El inmueble patrimonial requiere mantenimiento de fachada y mampostería exterior.

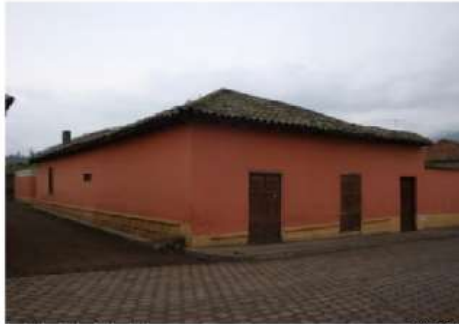
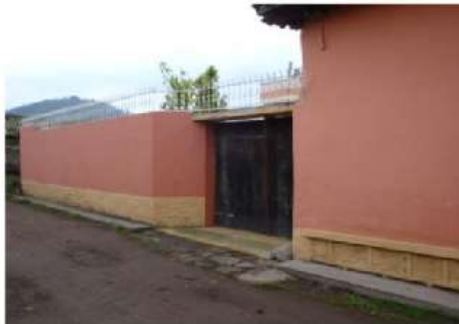
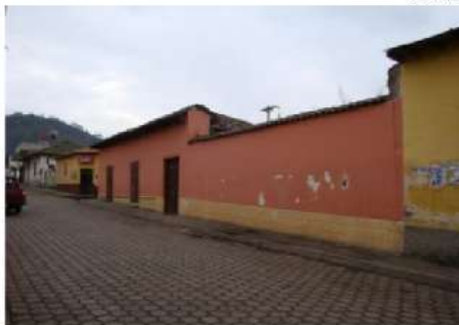
VIVIENDA 5

ESTADO DE CONSERVACIÓN		SÓLIDO		
	MATERIAL	ESTADO ACTUAL	MODIFICACIONES / ALTERACIONES	
MAMPOSTERÍA	Paredes	Ladrillo	Bueno	No
	Revestimiento	Enlucido, textura	Bueno	No
	Pintura	Si	Bueno	No
CUBIERTA	Cubierta	Teja	Regular	No
	Estructura	Madera	Regular	No
CARPINTERÍA	Ventanas	Madera	Bueno	No
	Puertas	Madera	Bueno	No

PATOLOGÍAS Y DETERIORO		CAUSAS
MAMPOSTERÍA	Paredes	Humedad parte inferior	Acumulación de agua en la base de los muros
	Revestimiento	Pérdida parcial del revestimiento	-
	Pintura	-	-
CUBIERTA	Cubierta	Presencia de vegetación (musgo)	Falta de mantenimiento adecuado
	Estructura	Deformación en la forma de la cubierta	Falta de mantenimiento adecuado
CARPINTERÍA	Ventanas	-	-
	Puertas	-	-

El inmueble patrimonial requiere reforzamiento en estructura de cubierta.

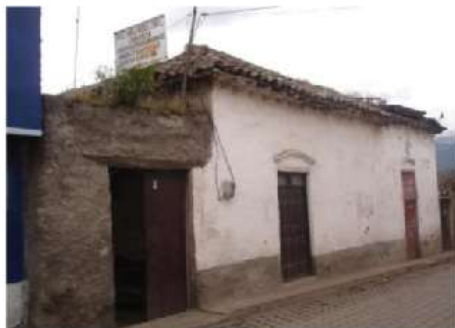
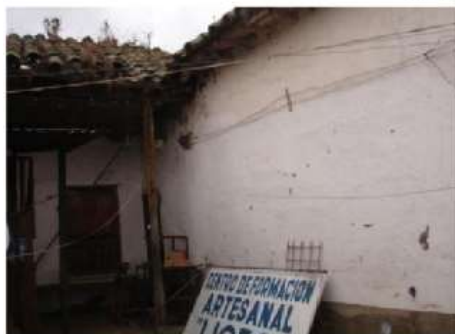
VIVIENDA 7

ESTADO DE CONSERVACIÓN		DETERIORADO		
	MATERIAL		ESTADO ACTUAL	MODIFICACIONES / ALTERACIONES
MAMPOSTERÍA	Paredes	Tapial, adobe	Regular	No
	Revestimiento	Enlucido con cal, textura	Regular	No
	Pintura	Si	Regular	No
CUBIERTA	Cubierta	Teja	Bueno	No
	Estructura	Madera	Bueno	No
CARPINTERÍA	Ventanas	-	-	-
	Puertas	Madera	Regular	No

PATOLOGÍAS Y DETERIORO		CAUSAS
MAMPOSTERÍA	Paredes	Presencia de vegetación (musgo)	Acumulación de agua en la base de los muros
	Revestimiento	Deterioro del revestimiento	Falta de mantenimiento adecuado
	Pintura	Deterioro de la pintura	Falta de mantenimiento adecuado
CUBIERTA	Cubierta	-	-
	Estructura	-	-
CARPINTERÍA	Ventanas	-	-
	Puertas	Deterioro de la pintura	Falta de mantenimiento adecuado

El inmueble patrimonial requiere cambio de cubierta y restauración en mampostería exterior.

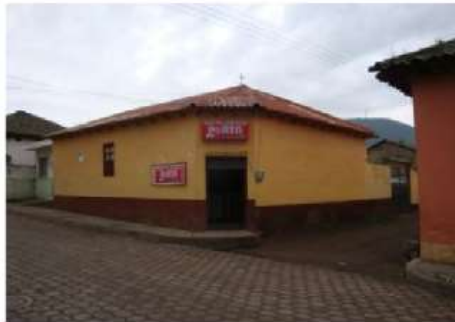
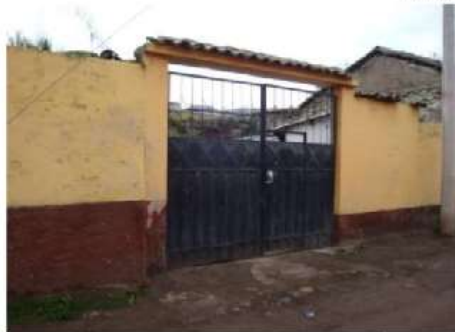
VIVIENDA 8

ESTADO DE CONSERVACIÓN		SÓLIDO		
	MATERIAL	ESTADO ACTUAL	MODIFICACIONES / ALTERACIONES	
MAMPOSTERÍA	Paredes	Adobe, Ladrillo (cerramiento)	Bueno	No
	Revestimiento	Enlucido	Bueno	No
	Pintura	Si	Bueno	Si
CUBIERTA	Cubierta	Zinc	Bueno	Teja reemplazada con Zinc
	Estructura	Madera	Bueno	No
CARPINTERÍA	Ventanas	Madera	Bueno	No
	Puertas	Madera	Bueno	No

PATOLOGÍAS Y DETERIORO	CAUSAS
MAMPOSTERÍA	Paredes	-
	Revestimiento	-
	Pintura	-
CUBIERTA	Cubierta	-
	Estructura	-
CARPINTERÍA	Ventanas	-
	Puertas	-

El inmueble patrimonial requiere restauración en mampostería exterior.

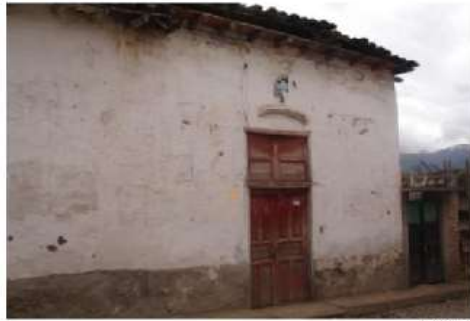
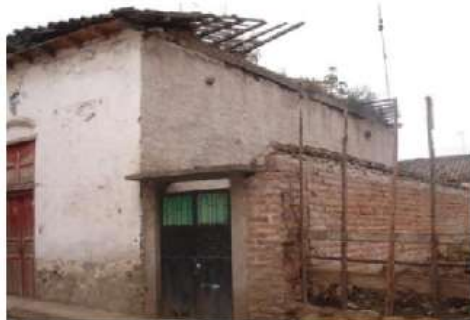
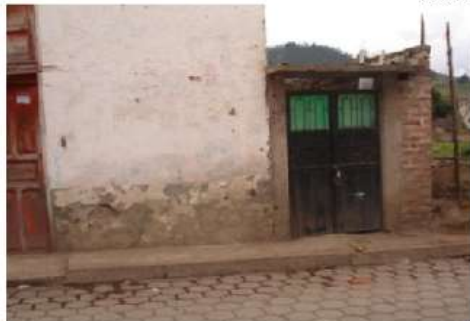
VIVIENDA 9

ESTADO DE CONSERVACIÓN		DETERIORADO		
	MATERIAL		ESTADO ACTUAL	MODIFICACIONES / ALTERACIONES
MAMPOSTERÍA	Paredes	Adobe	Regular	No
	Revestimiento	Enlucido con cal	Regular	No
	Pintura	Si	Regular	No
CUBIERTA	Cubierta	Teja	Malo	No
	Estructura	Madera	Malo	No
CARPINTERÍA	Ventanas	-	-	-
	Puertas	Madera	Regular	No

PATOLOGÍAS Y DETERIORO		CAUSAS
MAMPOSTERÍA	Paredes	Humedad	Acumulación de agua en la base de los muros
	Revestimiento	Deterioro del revestimiento	Falta de mantenimiento adecuado
	Pintura	Deterioro de la pintura	Falta de mantenimiento adecuado
CUBIERTA	Cubierta	Pérdida de elementos	Falta de mantenimiento adecuado
	Estructura	Pérdida de elementos	Falta de mantenimiento adecuado
CARPINTERÍA	Ventanas	-	-
	Puertas	Humedad, Deterioro de la pintura	Falta de mantenimiento adecuado, contacto de la carpintería de puertas con zonas húmedas

El bien inmueble se encuentra en total deterioro y abandono .

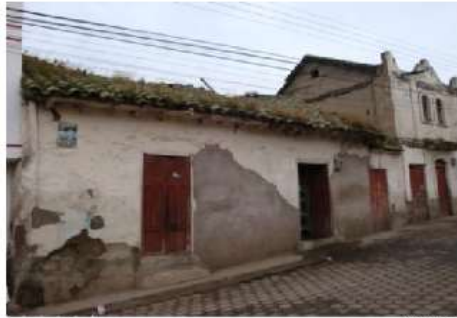
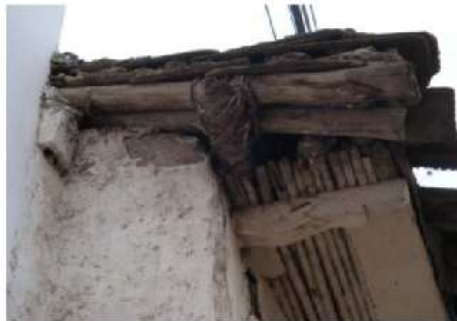
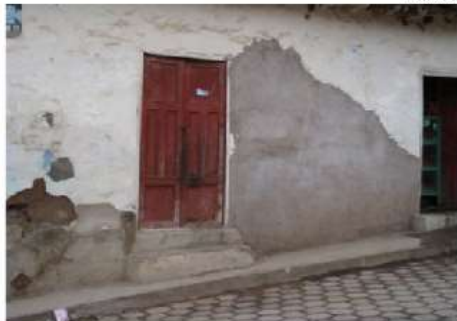
VIVIENDA 10

ESTADO DE CONSERVACIÓN		DETERIORADO		
	MATERIAL		ESTADO ACTUAL	MODIFICACIONES / ALTERACIONES
MAMPOSTERÍA	Paredes	Adobe	Malo	No
	Revestimiento	Enlucido con cal	Regular	No
	Pintura	Si	Regular	No
CUBIERTA	Cubierta	Teja	Malo	No
	Estructura	Madera y carizo	Malo	No
CARPINTERÍA	Ventanas	-	-	-
	Puertas	Madera	Regular	No

PATOLOGÍAS Y DETERIORO		CAUSAS
MAMPOSTERÍA	Paredes	Pérdida parcial de elementos	Falta de mantenimiento adecuado
	Revestimiento	Deterioro del revestimiento	Falta de mantenimiento adecuado
	Pintura	Deterioro de la pintura	Falta de mantenimiento adecuado
CUBIERTA	Cubierta	Presencia de vegetación (musgo)	Falta de mantenimiento adecuado
	Estructura	Humedad	Falta de mantenimiento adecuado
CARPINTERÍA	Ventanas	-	-
	Puertas	Deterioro de la pintura	Falta de mantenimiento adecuado

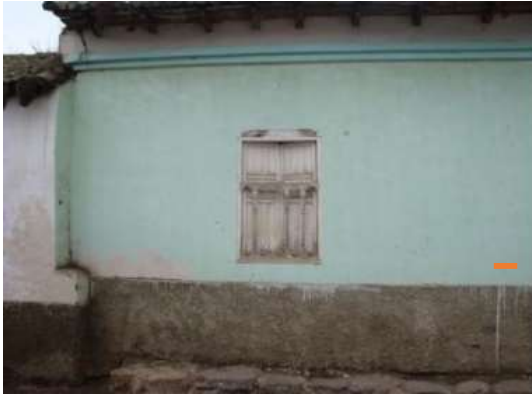
Gráfico 56: Casa patrimonial 3

Los acabados en fachada son de pintura lo cual ha funcionado como impermeabilizante, sin embargo, se observa revestimiento por humedad, falta de mantenimiento y clima.

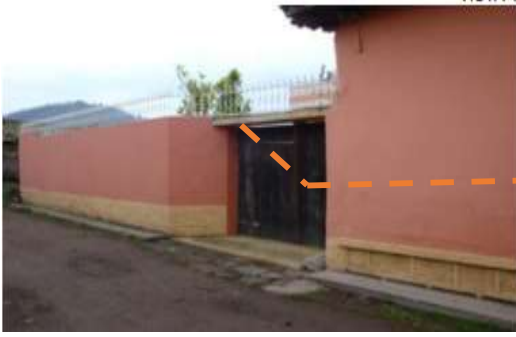
Deformación en la forma de la cubierta.
Puerta de madera reemplazada por metal

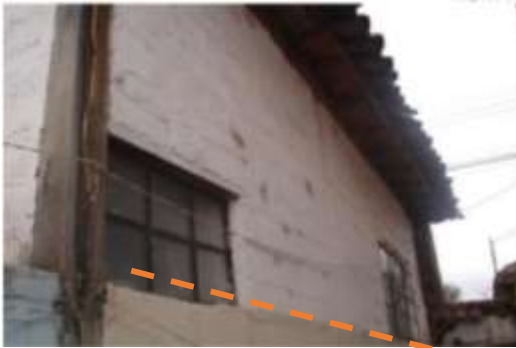
Gráfico 60: Casa patrimonial 7

La estructura de madera: vigas y viguetas son las más afectadas por la humedad

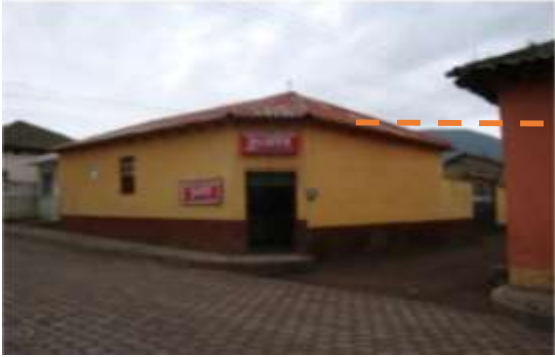
Gráfico 62: Casa patrimonial 9

A continuación se presenta una fotografía donde se evidencia la situación actual de los techos de las viviendas y las modificaciones realizadas en los mismos; en su estado original eran de teja de barro y disponían de canecillos de madera y su ritmo era uniforme y capaz de adaptarse a las diferentes formas rectangulares y circulares de los techos; entre las modificaciones realizadas se encuentra el reemplazo de la teja por teja de PVC; lo que generó una alteración en el color de la casa; además los aleros son de metal y el ritmo de techo es mucho más unido al ritmo de una teja de barro lo que no da una visibilidad de formalidad

Cubierta de zinc

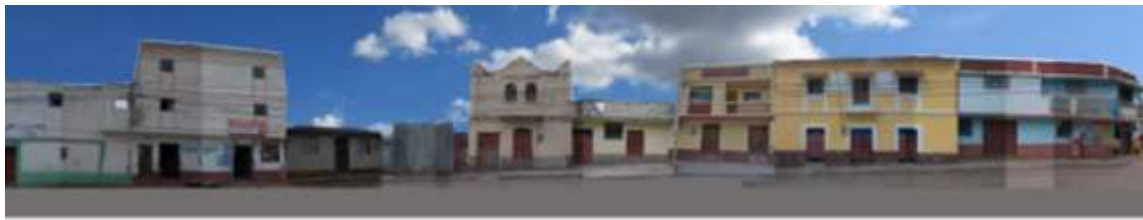
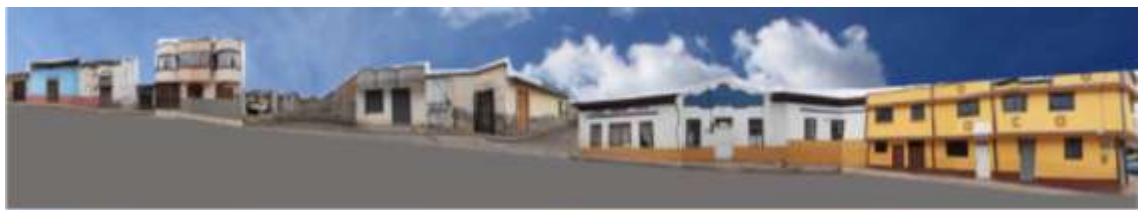
Gráfico 80 Fachadas del eje vial Calle Bolívar

VIVIENDA - COMERCIO	VIVIENDA	VIVIENDA	VIVIENDA	VIVIENDA	VIVIENDA
DETERIORO	DETERIORO	DETERIORO	BUEN ESTADO	BUEN ESTADO	BUEN ESTADO
PATRIMONIO	PATRIMONIO	PATRIMONIO	MODERNO	MODERNO	MODERNO

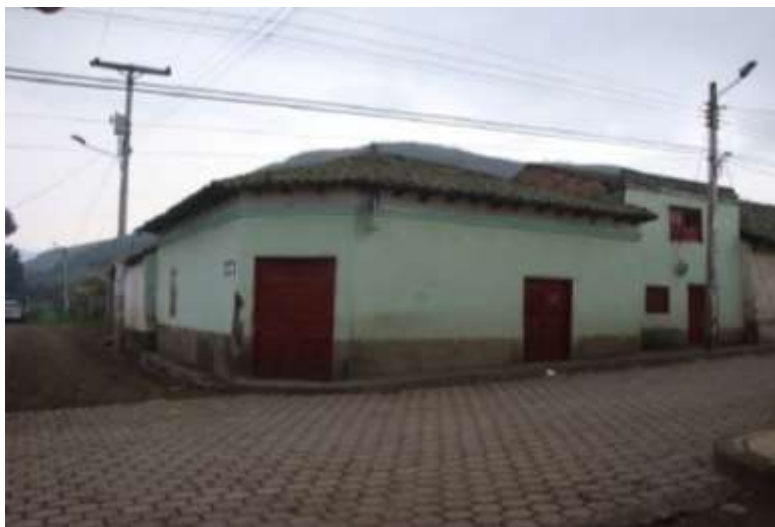
Gráfico 96: Casa patrimonial

DETERIORADO

Inmueble con un emplazamiento continuo, sin retiro frontal, sin retiro posterior, planta arquitectónica a una crujía, y un patio interno, altura de la vivienda de un piso.

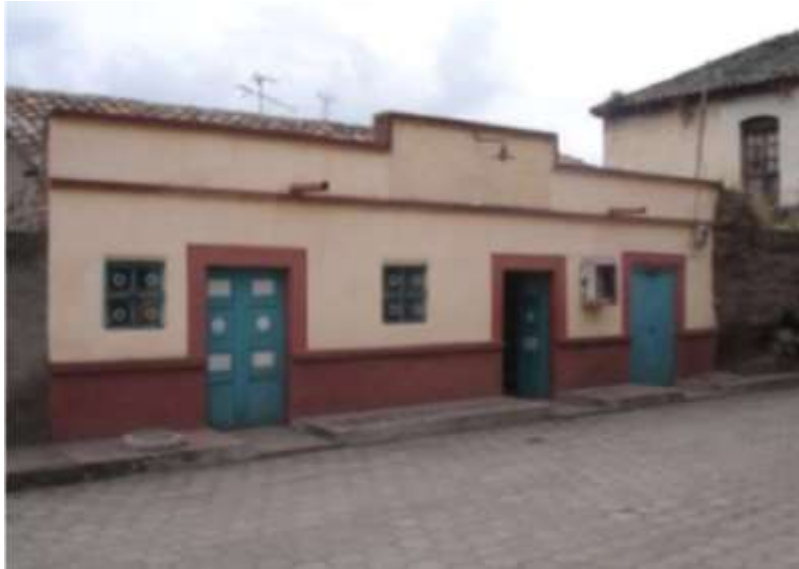
Gráfico 97: Casa patrimonial
Fuente: Sistema de Información del Patrimonio Cultural Ecuatoriano (SIPCE)

DETERIORADO

Inmueble con un emplazamiento continuo, sin retiro frontal, sin retiro posterior, planta arquitectónica a dos crujías, un zaguán que va desde la calle hasta el patio, es utilizado como garaje, altura de la vivienda es de un piso.

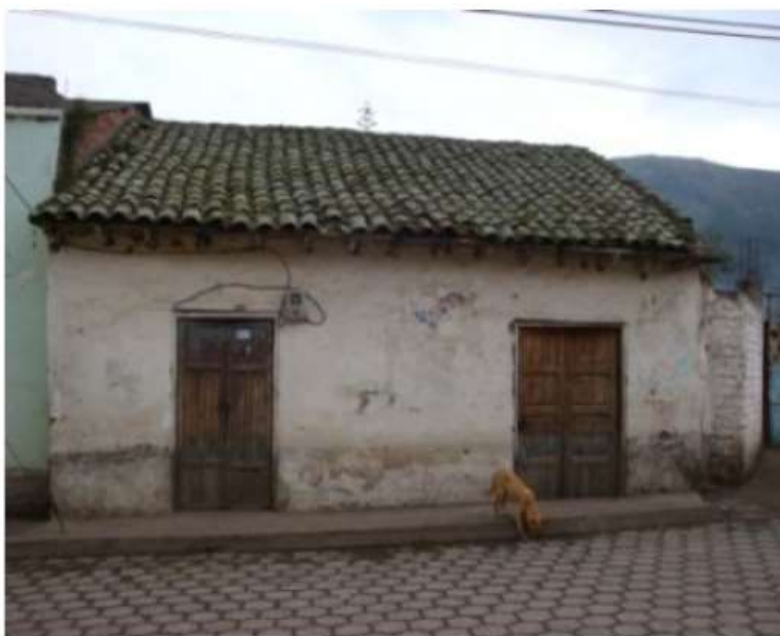
Gráfico 98: Casa patrimonial
Fuente: Sistema de Información del Patrimonio Cultural Ecuatoriano (SIPCE)

DETERIORADO

Inmueble con un emplazamiento continuo, sin retiro frontal, con retiro posterior donde se encuentra un pequeño terreno, planta arquitectónica a una crujía, y un patio interno, altura de la vivienda de un piso.

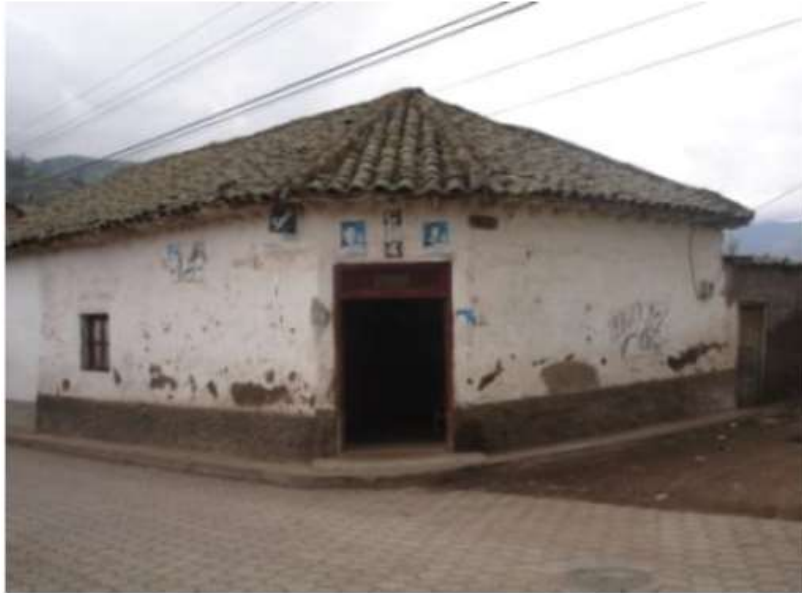
Gráfico 99: Casa patrimonial

DETERIORADO

Inmueble con un emplazamiento continuo, sin retiro frontal, con retiro posterior donde está un terreno y un pequeño huerto, planta arquitectónica a una crujía, y un patio interno, gradas interiores que permiten acceder a un pequeño mezzanine, altura de la vivienda de un piso.

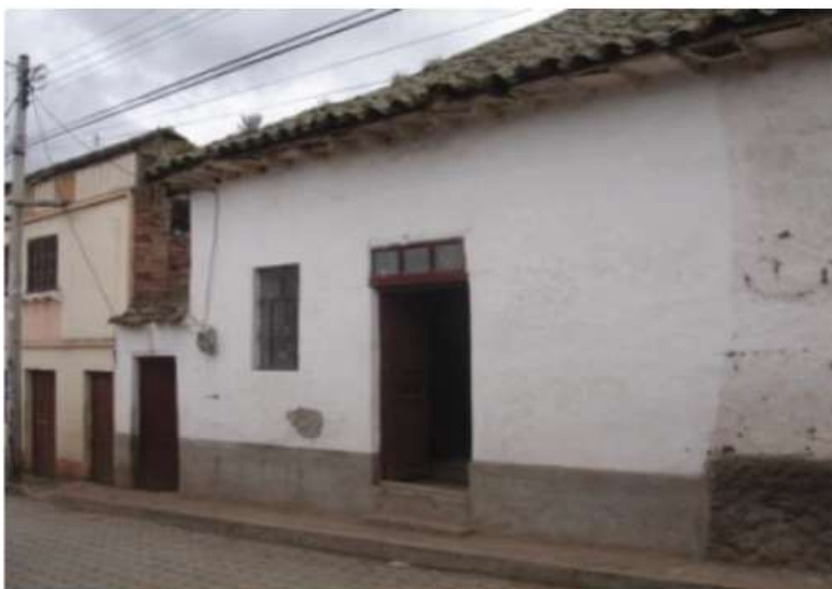
Gráfico 100: Casa patrimonial
Fuente: Sistema de Información del Patrimonio Cultural Ecuatoriano (SIPCE)

DETERIORADO

Inmueble con un emplazamiento continuo, sin retiro frontal, sin retiro posterior, planta arquitectónica a una crujía, un zaguán para el ingreso al inmueble y un patio interno, gradas en la parte posterior para descender al patio, altura de la vivienda de un piso.

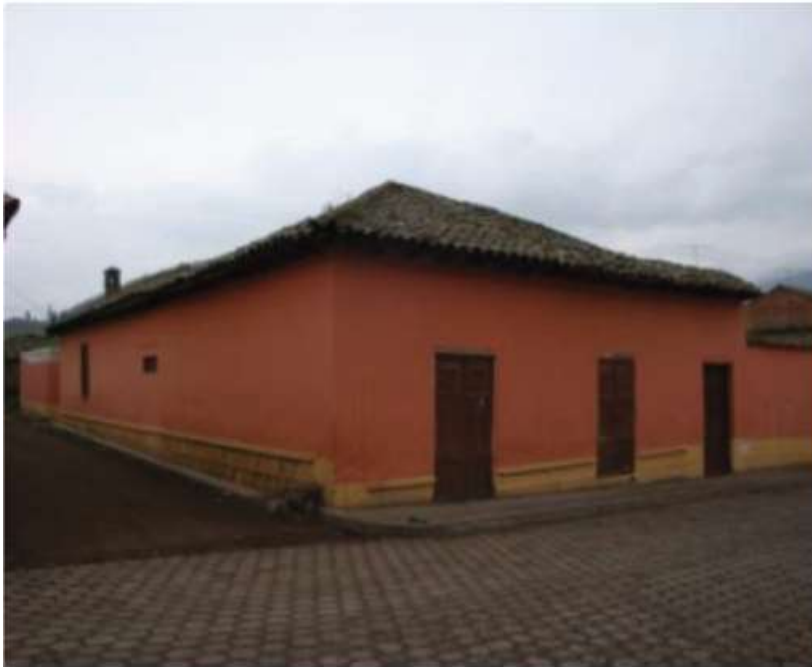
Gráfico 101: Casa patrimonial

Inmueble con un emplazamiento continuo, sin retiro frontal, sin retiro posterior, planta arquitectónica a una crujía, un patio interno, además se han realizado nuevas construcciones alterando su tipología, altura de la vivienda de un piso.

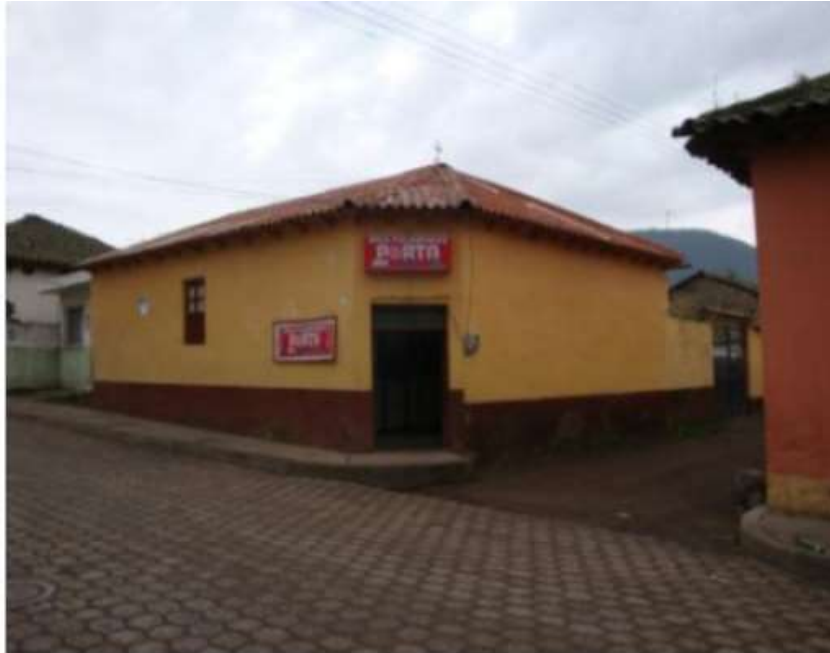
Gráfico 102: Casa patrimonial
Fuente: Sistema de Información del Patrimonio Cultural Ecuatoriano (SIPCE)

Inmueble con un emplazamiento continuo, sin retiro frontal, con retiro posterior donde se encuentra un terreno abandonado, planta arquitectónica a una crujía, un patio interno, altura de la vivienda de un piso.

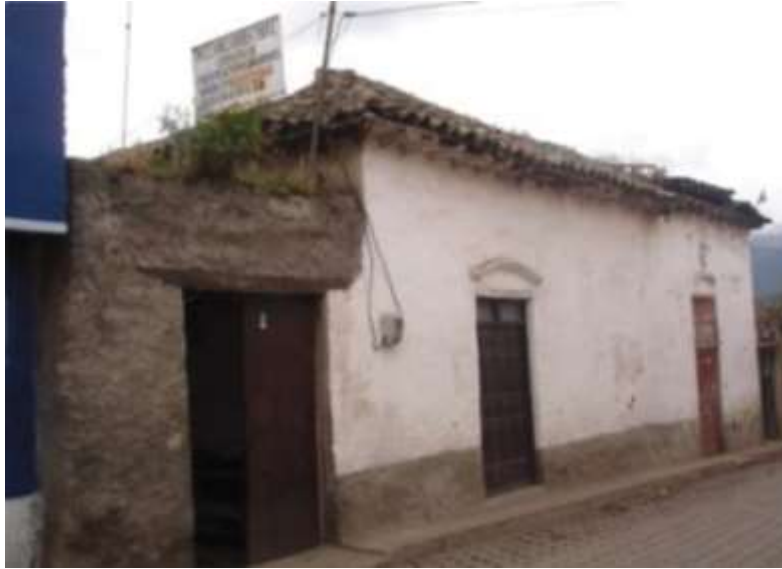
Gráfico 103: Casa patrimonial
Fuente: Sistema de Información del Patrimonio Cultural Ecuatoriano (SIPCE)

DETERIORADO

Inmueble con un emplazamiento continuo, sin retiro frontal, sin retiro posterior, planta arquitectónica a una cruzía, un zaguán para el ingreso al inmueble además usado como mecánica industrial y un patio interno, altura de la vivienda de un piso.

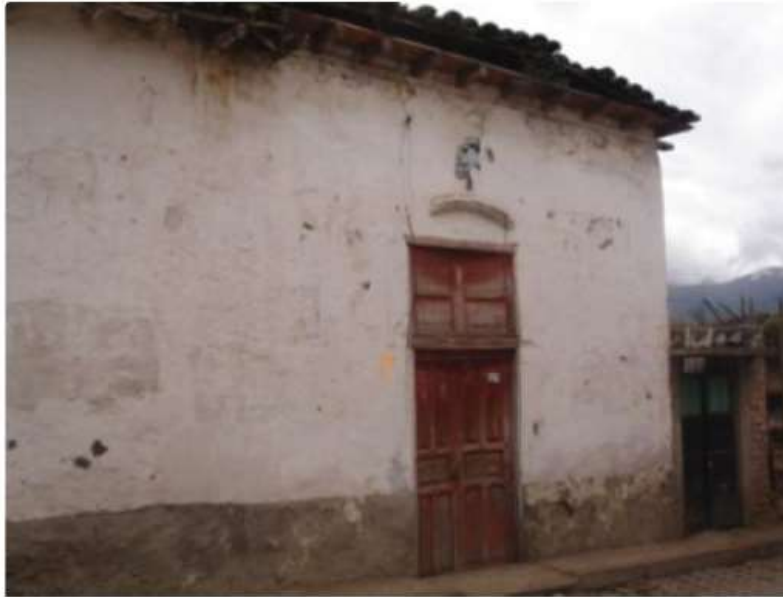
Gráfico 104: Casa patrimonial
Fuente: Sistema de Información del Patrimonio Cultural Ecuatoriano (SIPCE)

DETERIORADO

Inmueble con un emplazamiento pareado, sin retiro frontal, con retiro posterior donde se encuentra un pequeño huerto, planta arquitectónica a una crujía, un zaguán para el ingreso al inmueble y un patio interno.

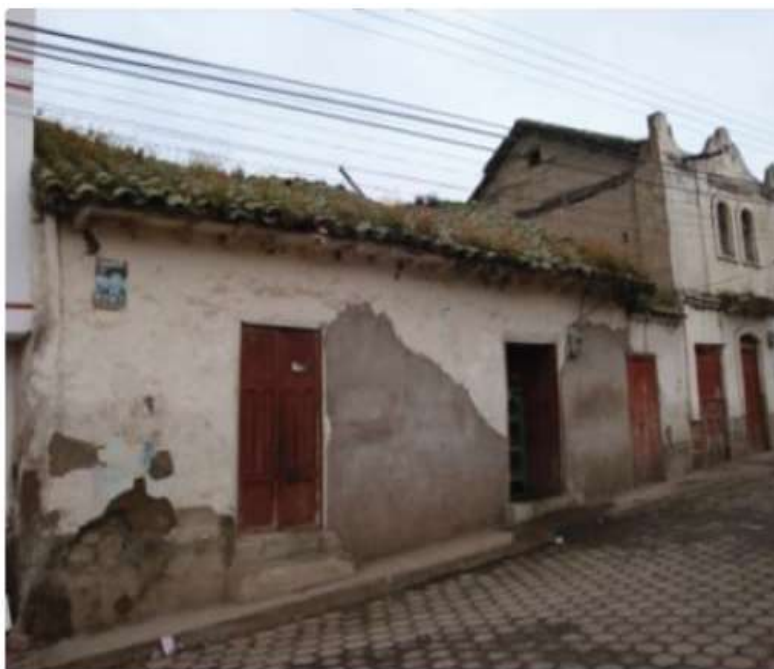
Gráfico 105: Casa patrimonial

DETERIORADO

Inmueble con un emplazamiento continuo, sin retiro frontal, sin retiro posterior, planta arquitectónica a una crujía, y un patio interno, además de un zaguán al lado derecho del inmueble, altura de la vivienda de un piso.

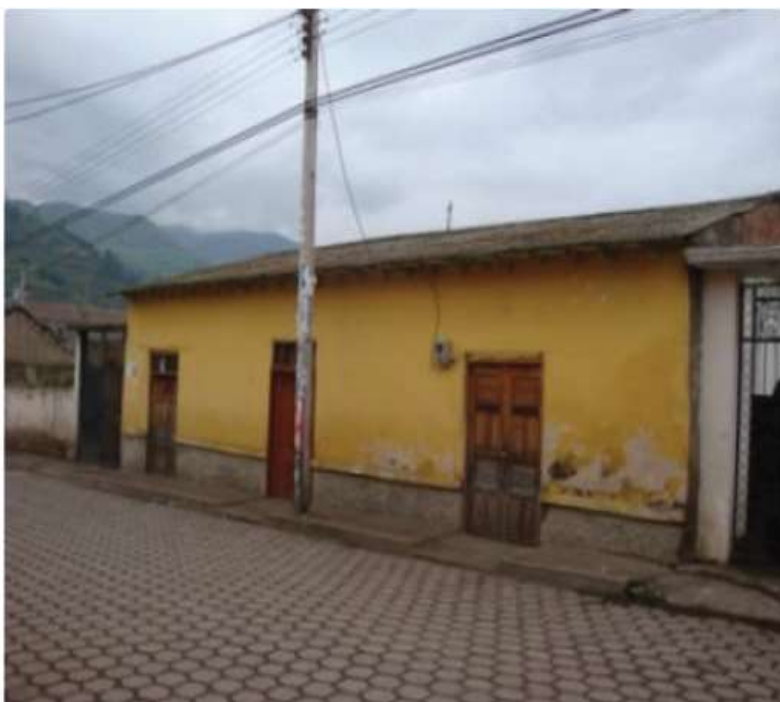
Gráfico 106: Casa patrimonial
Fuente: Sistema de Información del Patrimonio Cultural Ecuatoriano (SIPCE)

DETERIORADO
