UNIVERSIDAD TECNOLÓGICA
INDOAMÉRICA
FACULTAD DE ARQUITECTURA, ARTES Y DISEÑO
CARRERA DE ARQUITECTURA

**ANÁLISIS COMPARATIVO DE ACERAS Y CRUCES PEATONALES EN TRES
BARRIOS URBANOS DE LA CIUDAD DE AMBATO**

Trabajo de titulación previo a la obtención del título de Arquitecto Urbanista

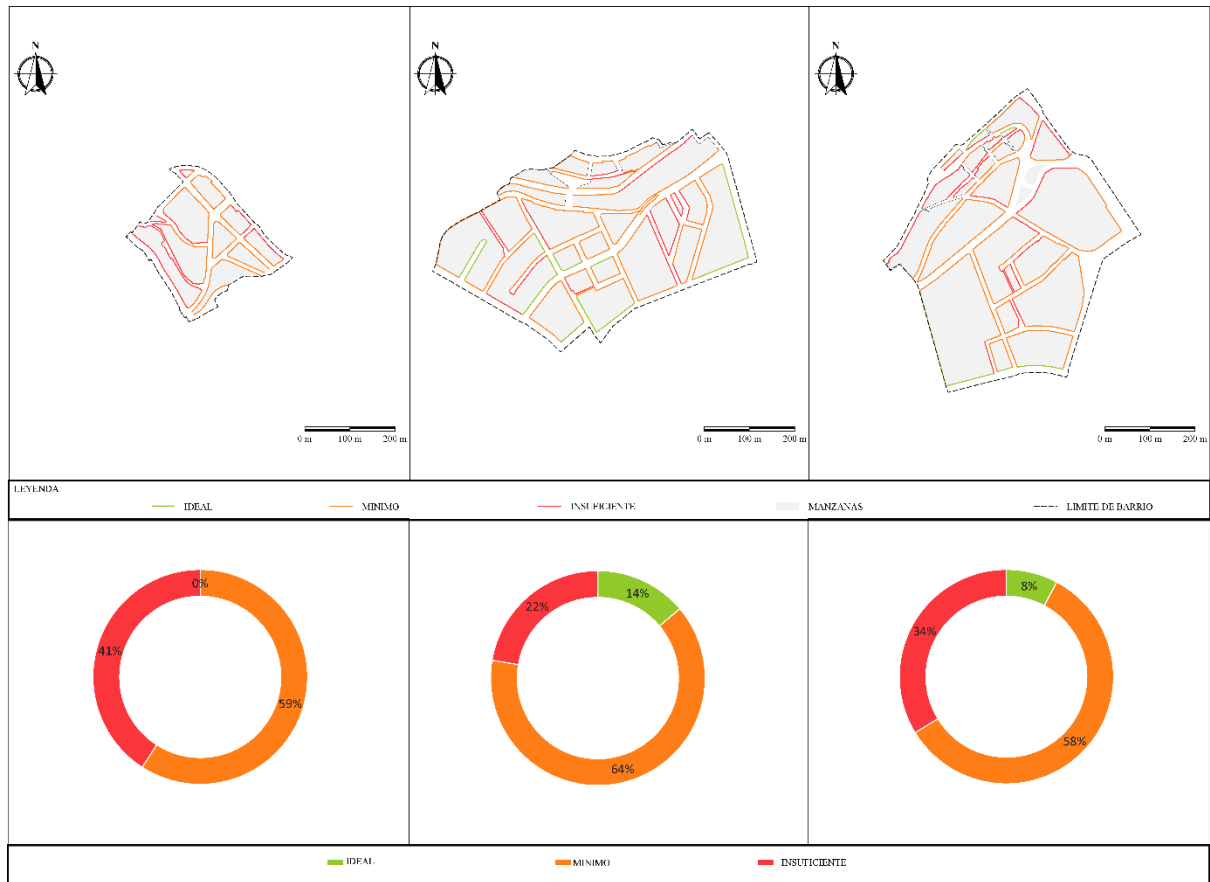
Figura 14.
Ancho de las aceras

En la figura número 14, se analiza el ancho de acera. Se puede identificar que en el barrio número uno existe el 0% de ancho de acera ideal, el 59% corresponde al ancho de acera mínimo y el 41% malo, se puede decir que en este barrio la mayor parte del territorio es regularmente accesible. Así también en el barrio número dos predomina el ancho de acera regular con el 64% y el ideal con el 14%, existe el 22% corresponde a un porcentaje insuficiente, en resumidas cuentas, la mayor parte del barrio número dos posee un ancho de acera aceptable para la circulación. En cuanto al barrio número tres, se tiene se muestra que solo el 8% poseen una dimensión ideal que facilita la libre circulación de los peatones, el 58% posee dimensiones mínimas para que un peatón pueda circular y 34% indica que el ancho de aceras existentes son insuficientes para que un peatón pueda circular con facilidad.

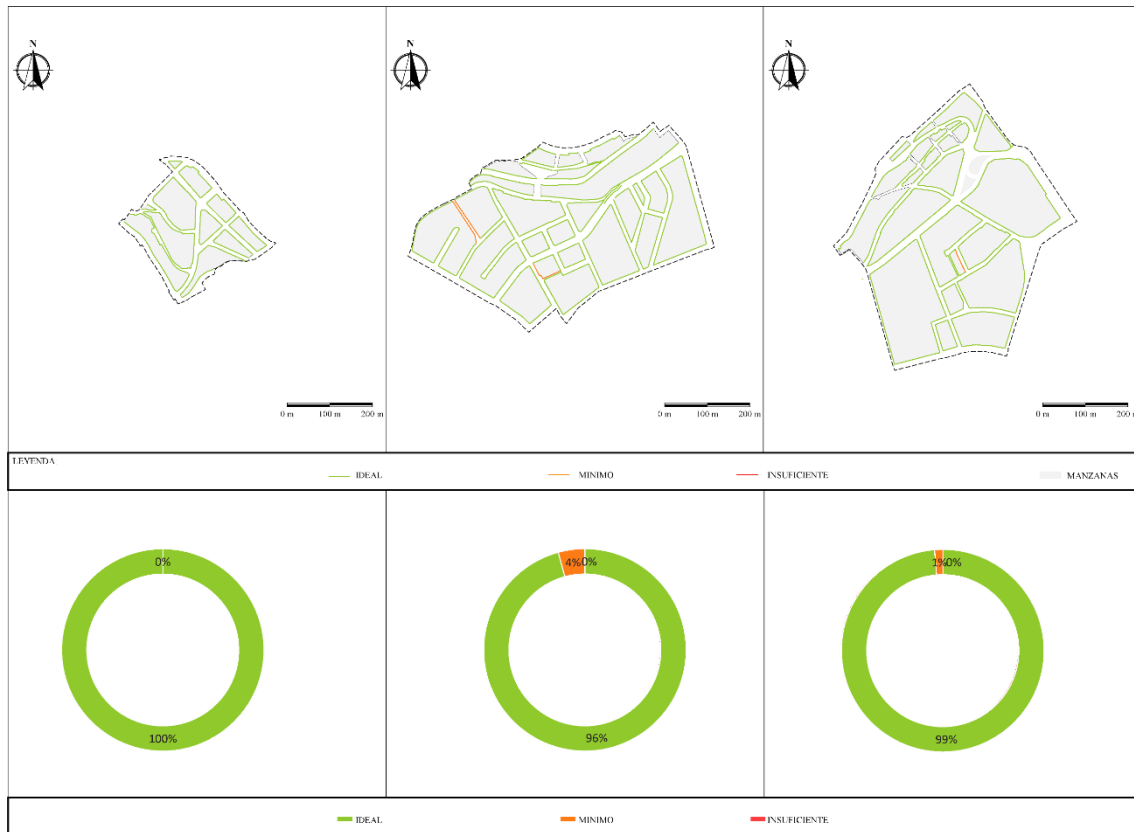
Figura 16.
Material de la superficie de las aceras

En la figura 16, se detalla el material de la superficie. Puede distinguir que en el barrio número uno el 100% del territorio presenta un material adecuado en su superficie, en el barrio número dos el 4% del área presenta material inadecuado y el 96% muestra un material adecuado, finalmente el barrio número tres en el 99% del territorio presenta un material ideal en su superficie y en el 1% un porcentaje improcedente, concluyentemente en cuanto a este parámetro se puede decir que los tres barrios poseen una calificación adecuada.

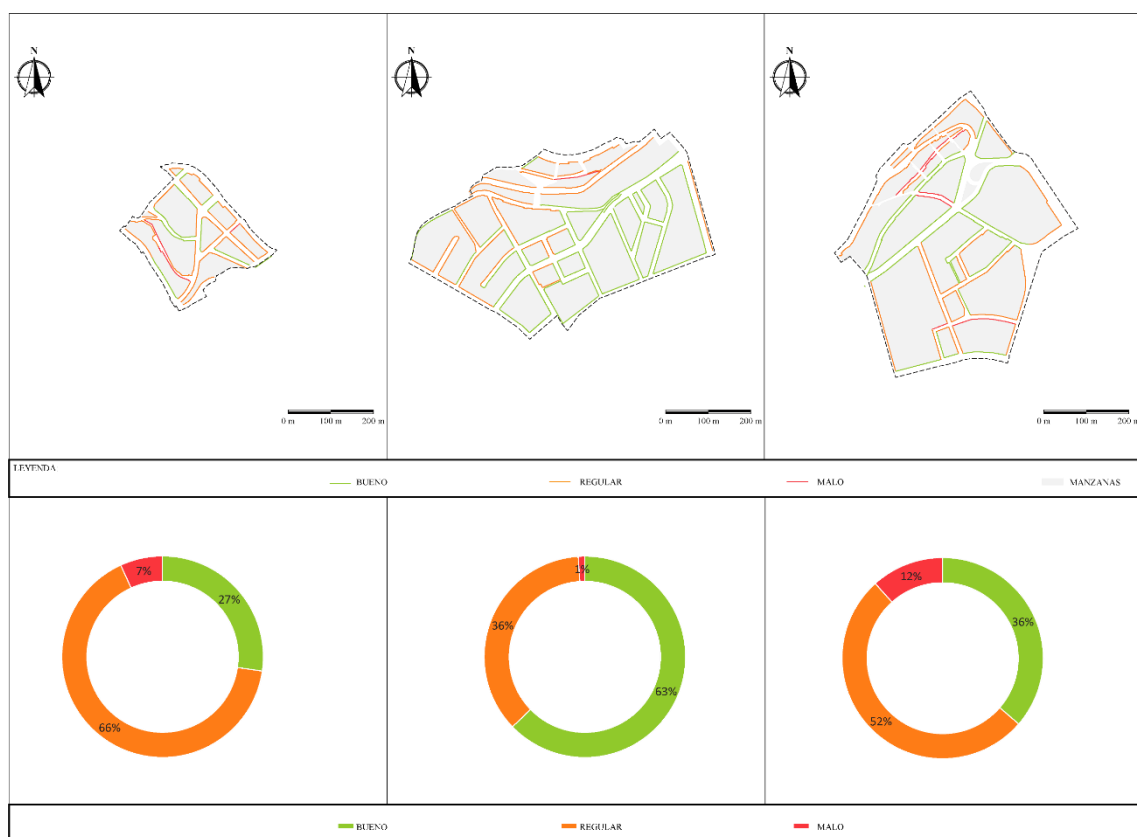
Figura 17.
Estado de mantenimiento de las aceras

En la figura 17, se describe el mantenimiento que tienen las aceras estudiadas en primera instancia se analiza el barrio número uno en donde se muestra que el 27% de las aceras presenta un buen estado de mantenimiento, así también el 66% presenta un estado regular en cuanto a su mantenimiento y al 7% le corresponde un estado malo, en el barrio numero dos se evidencia que existe un buen mantenimiento en donde el 63% de aceras no representan un peligro para el peatón al momento de circular, seguido del 36% que es regular lo que hace que el peatón deba circular con precaución y el restante 1% presenta en mal estado. Así como también en el barrio número tres se muestra que el 36% del territorio presenta un estado de mantenimiento bueno, el 52% ostenta un estado regular y el 12% se encuentra en mal estado, estas circunstancias pueden generar riesgos al momento de transitar.

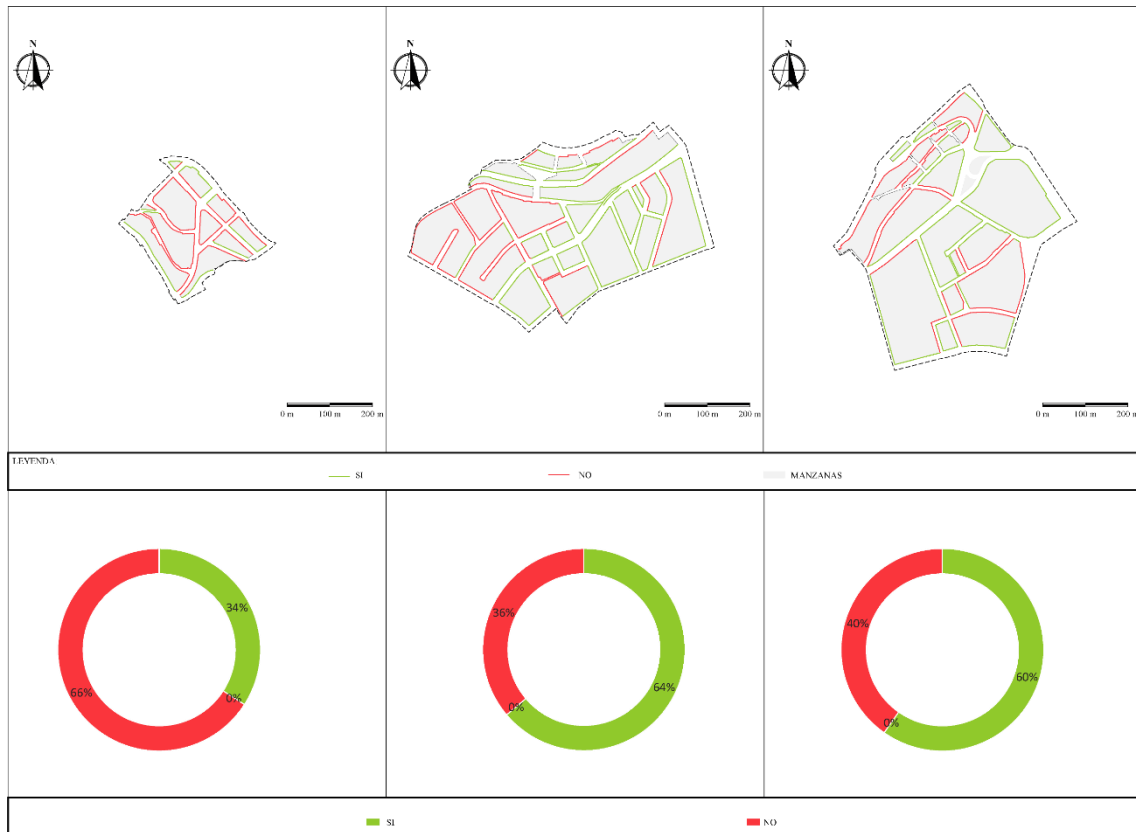
Figura 18.
Continuidad de las aceras

En la figura 18, se encuentra los resultados obtenidos de la continuidad de las aceras. En el barrio número uno se puede decir que el 54% de las aceras no son discontinuas esto se debe a las aceras no se interrumpen ni cuentan con desniveles, por el contrario, el 32% de las aceras son discontinuas ya que no posee las mismas características lo que afecta el traslado del peatón. En el barrio número dos, con el 36% la acera se ha obtenido que, si se interrumpe y con el 64% no se interrumpe, así también en el barrio número tres se puede observar que el 60% son aceras continuas y el 40% son aceras discontinuas.

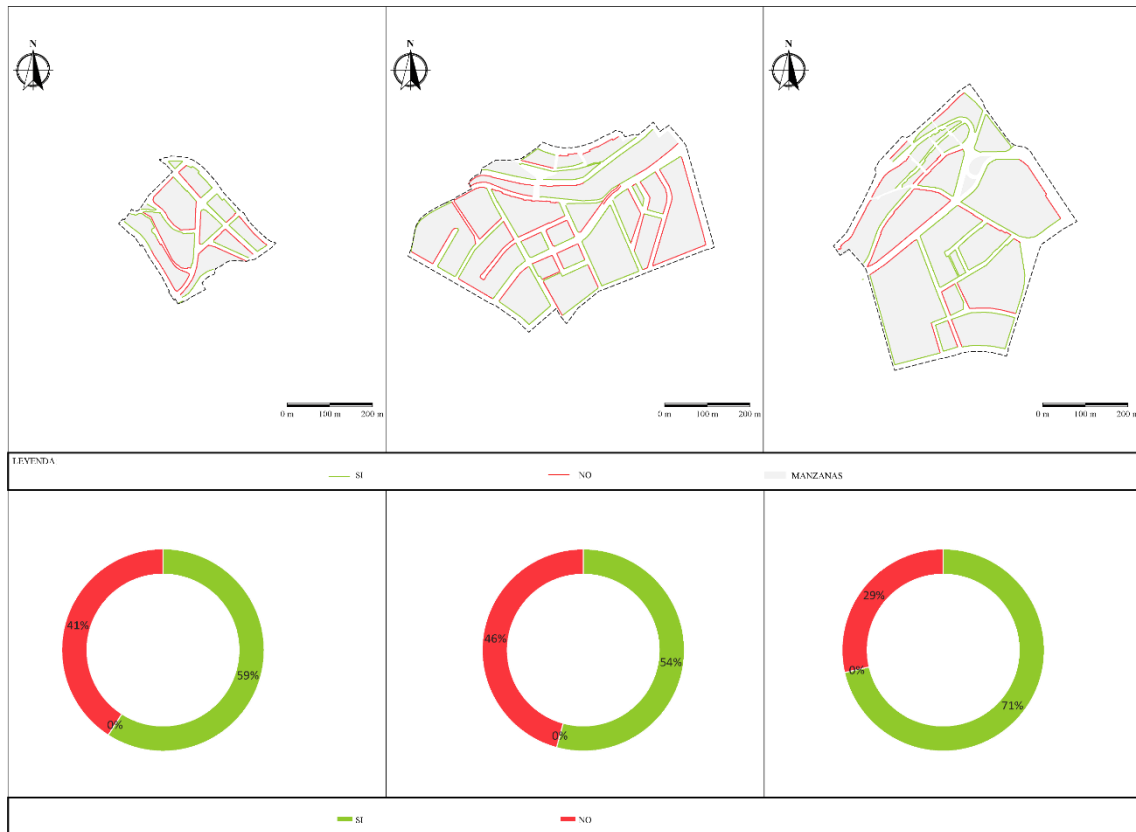
Figura 19.
Obstáculos móviles en las aceras

En la figura 19, se detalla obstáculos móviles presentes en las aceras. En el barrio número uno con el 59% no se ve tan afectado por la presencia de obstáculos móviles, tales como publicidad, kioscos, basureros, plantas, mientras que el 41% si se ve afectada por este tipo de obstáculos que obligan a que el peatón no pueda transitar libremente. En el barrio numero dos el 54% no cuenta con la presencia de obstáculos móviles y el 46% si se encuentra afectado por el mismo. Finalmente, en el barrio número tres el 71% del territorio se encuentra libre de obstáculos móviles y el 29% si se encuentra afectado por los mismos.

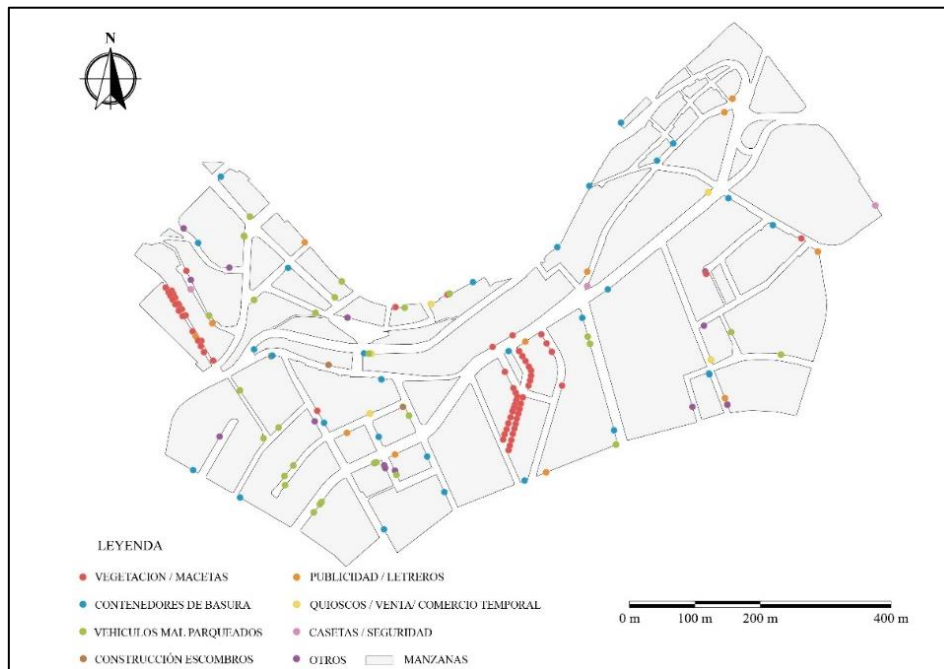
Figura 20.
Plano de Ubicación de Obstáculos Móviles

En los barrios de estudio se identificaron 160 obstáculos móviles debido a las características del sector por ser residencial, comercial, educativo sin embargo la mayor parte de éstos no representan un problema al momento circular (figura 20).

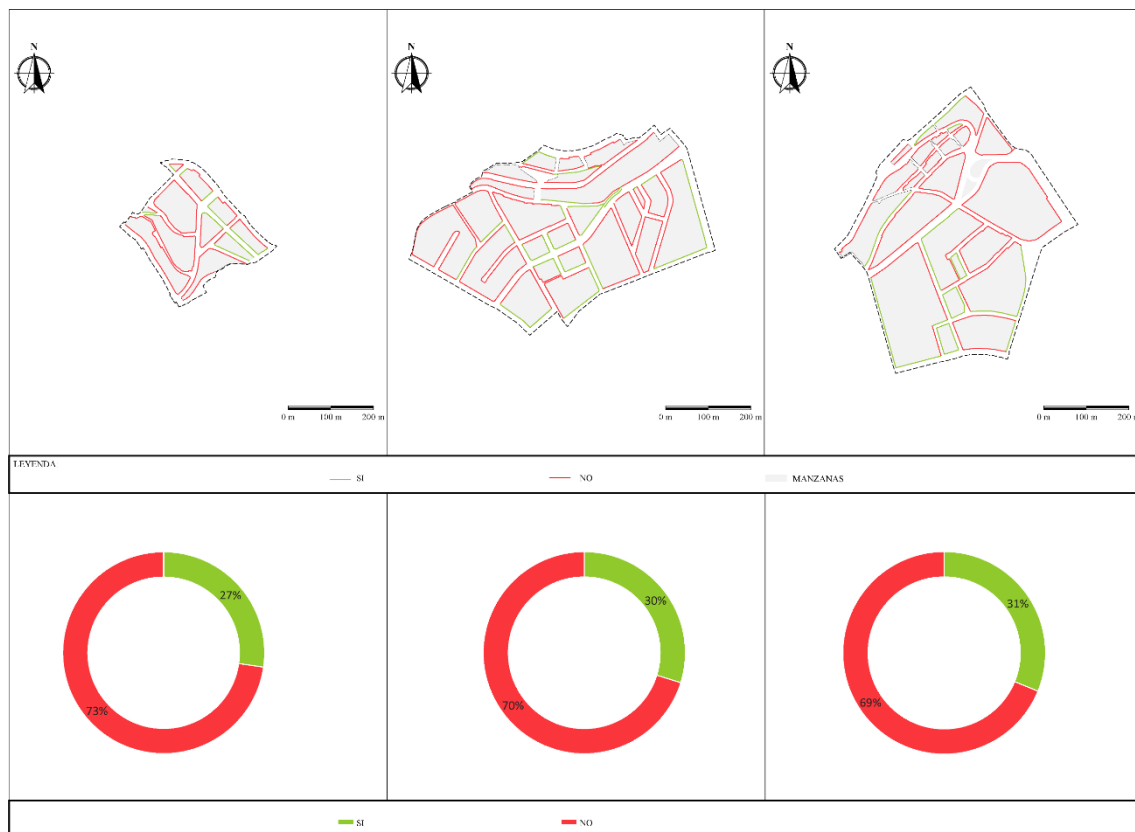
Figura 25.
Obstáculos fijos en las aceras

En la figura 25, se muestra las estadísticas de los obstáculos fijos presentes en las aceras. En el barrio número uno, el 73% presenta obstáculos que no permiten que la circulación sea libre para las sillas de ruedas, y solo el 27% está en buen estado y no presenta este tipo de inconvenientes. En el barrio numero dos se puede denotar que el 70% presenta elementos que obstruyen la circulación, el 30% del territorio no muestra objetos que atrancan el paso. En el barrio número tres el 69% presenta obstáculos y elementos fijos que interceptan la circulación con un porcentaje de 31%.

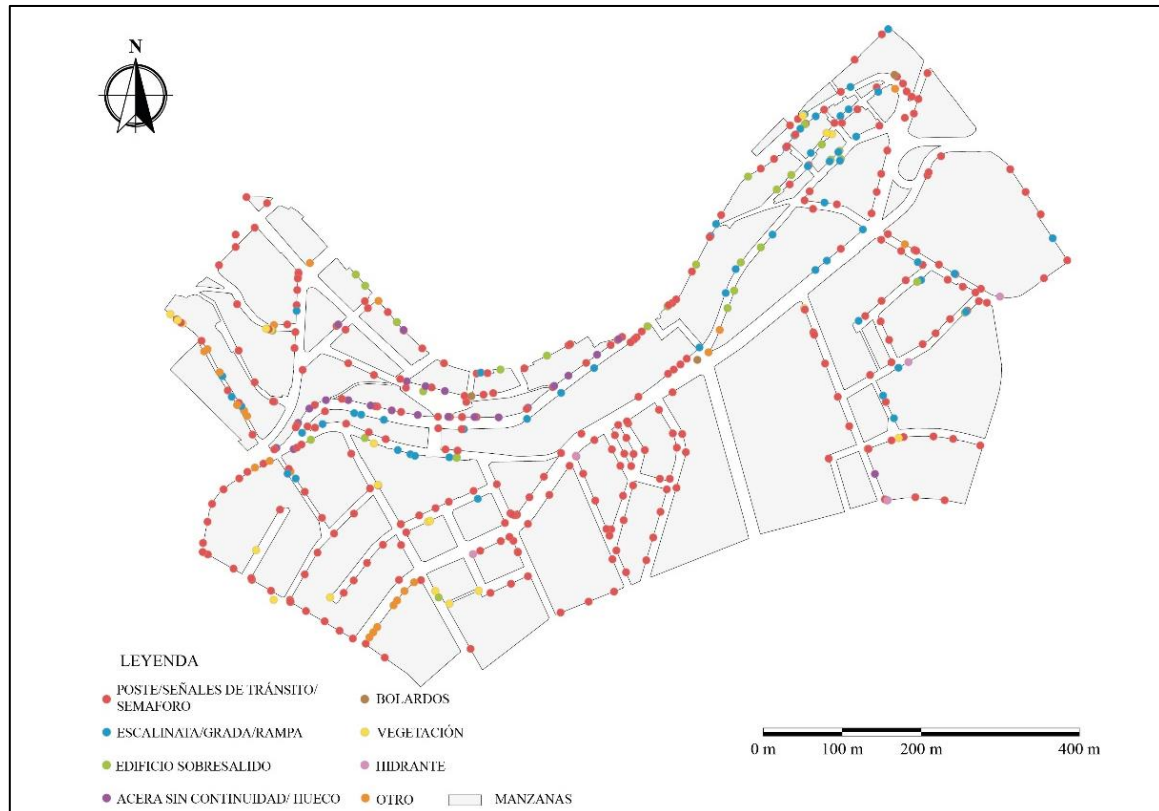
Figura 26.
Plano de Ubicación de Obstáculos Fijos

En los barrios de estudio se identificaron 452 obstáculos fijos de los cuales el 64,60% corresponde a postes/señales de tránsito/semáforos, el 12,17% a escalinatas/gradas/rampas, el 6,20% a edificios sobresalidos, el 5,31% es de aceras sin continuidad y hueco, el 4,42 % es

vegetación, el 1,33 % son hidrantes, el 0,66 % son bolardos y el 5,31% son de otro tipo (figura 26).

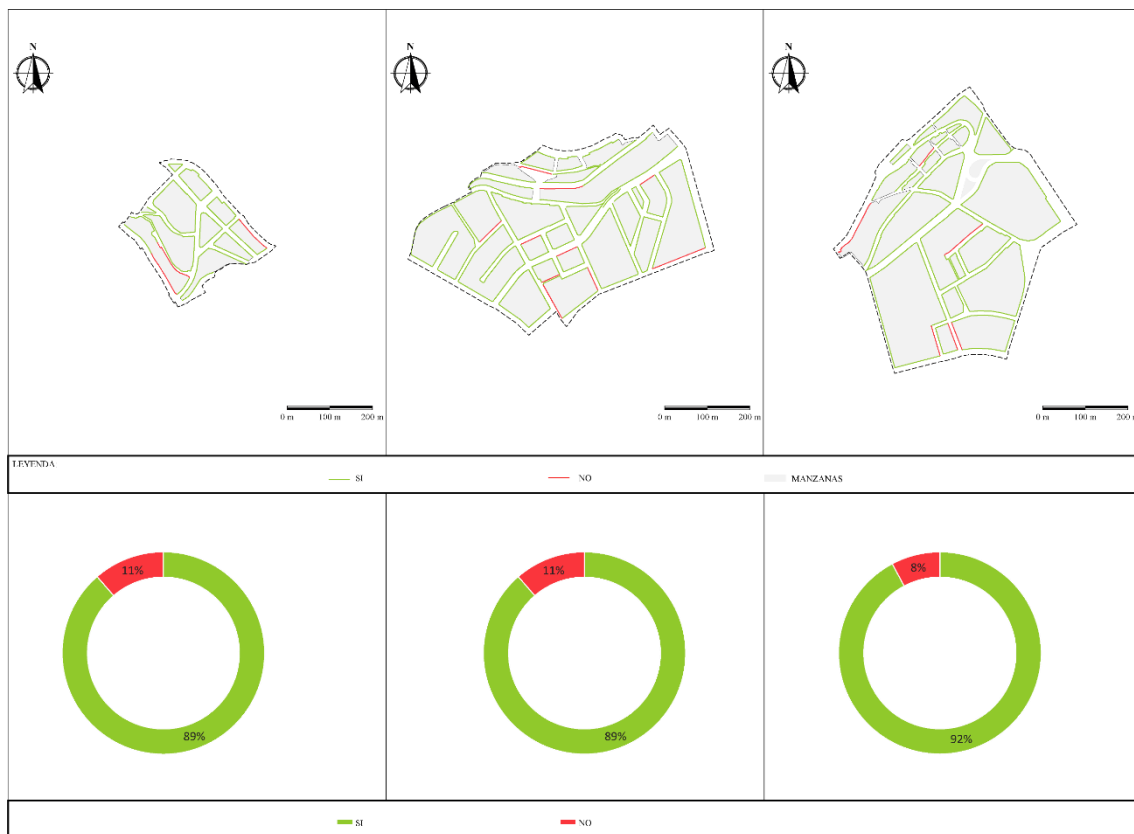
Figura 31.
Obstáculos verticales en fachada

En la figura 31, se detallan los obstáculos verticales en fachadas presentes en las aceras. En el barrio número uno el 11% presenta dificultades de circulación, mientras que el 89% no se ve afectada por obstáculos de tipo verticales, así también en el barrio numero dos se puede observar que en el 11% del territorio no se puede circular cómodamente y en el 89% si se lo puede hacer. Con valores similares en el barrio número tres, se puede denotar que en el 92% del territorio se puede circular libremente y en el 8% restante no se lo puede hacer. Esto sucede ya que en la mayoría de los casos se respeta la altura indicada de 2,10m, o en su defecto no existen este tipo de obstáculos en la franja de circulación.

Los obstáculos que se identificaron son principalmente de vallas/anuncios/publicidad con un 53,3%, con un 40 % ventanas/puertas abiertas, y con un 6,7% cabinas telefónicas, estos obstáculos no cumplen con la altura de 2,10 m estipulada en la normativa.

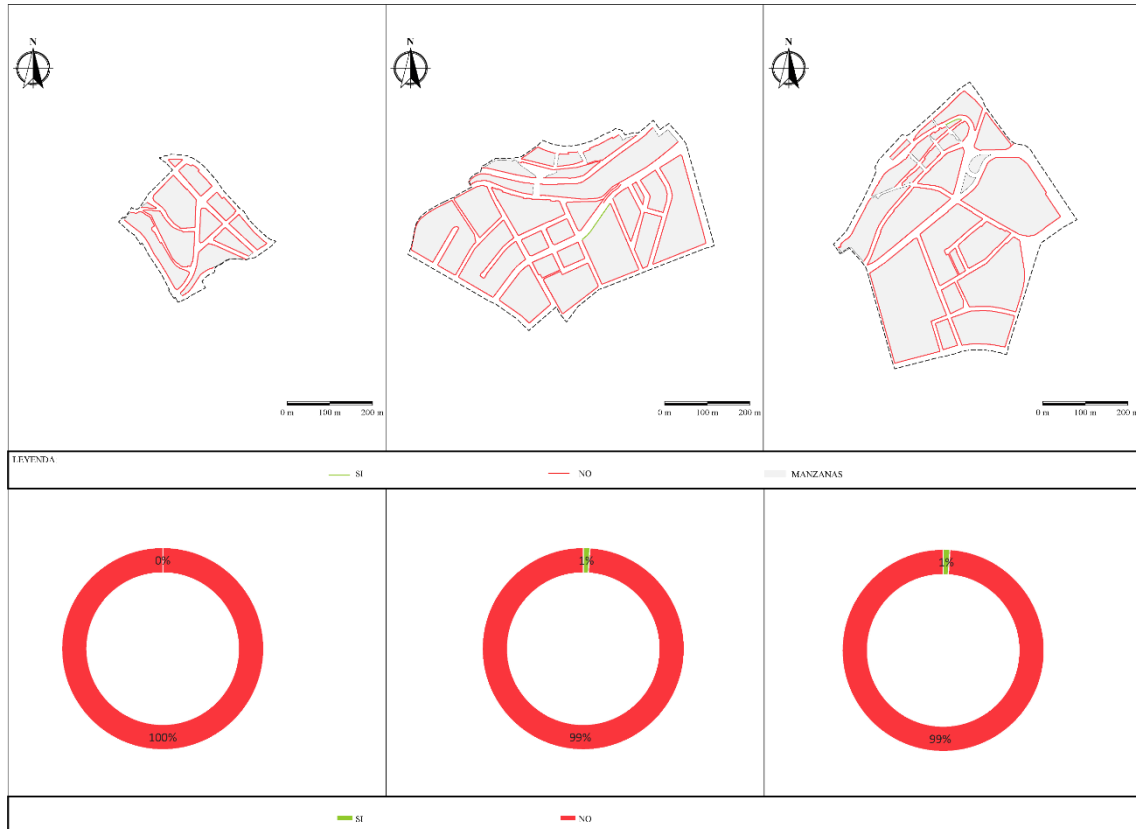
Figura 353.
Mobiliario urbano en las aceras

En la figura 35, se detallan los mobiliarios urbanos de las aceras. En el barrio número uno se nota que no existe ningún tipo de mobiliario urbano, de manera similar en el barrio número dos se pudo observar que el 1% de estas presenta al menos una banca o un basurero, mientras que el 99% no cuenta con ninguna de estas características. En el barrio número tres

se pudo denotar que se maneja el mismo porcentaje con respecto al barrio numero dos es decir el 1% del territorio presenta mobiliario urbano y el 99% no.

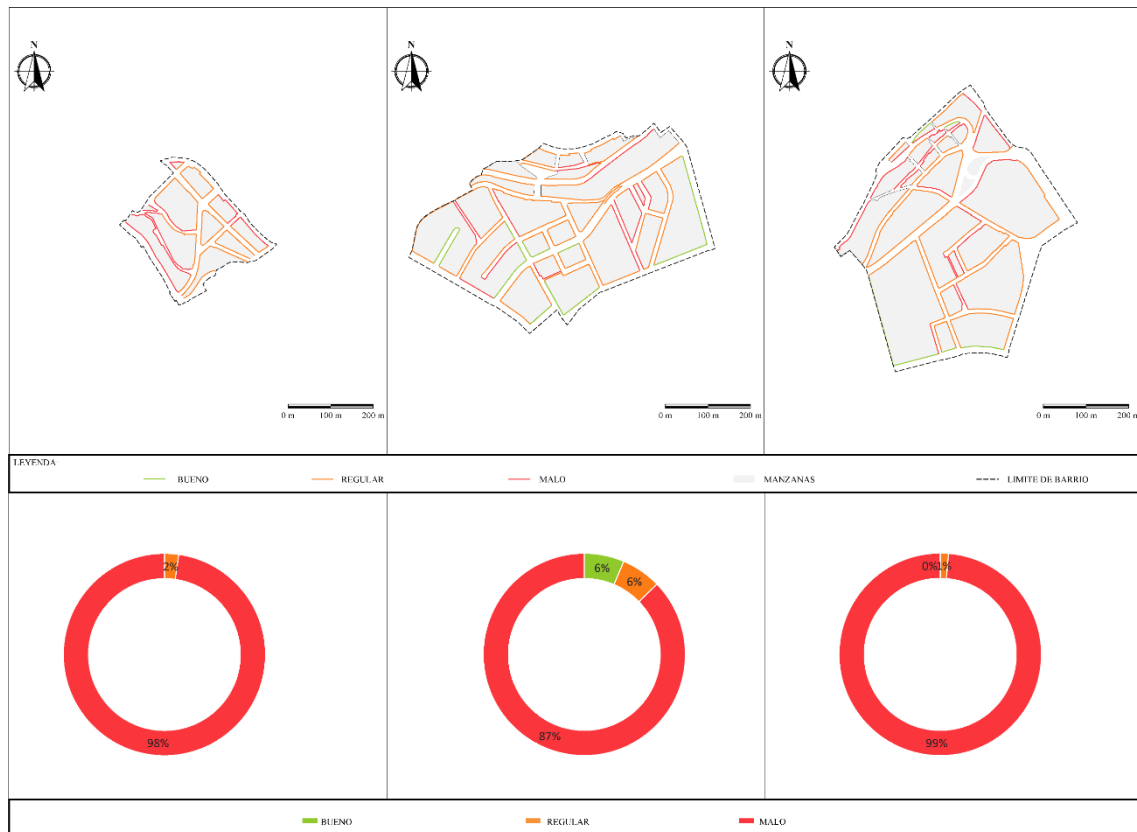
Figura 36.
Árboles en las aceras

En la figura 36, detalla la presencia de árboles en las aceras de las áreas de estudio. En el barrio número uno se puede evidenciar que el 98% de su área no existe la presencia de árboles y en el 2% existe una pequeña cantidad, de la misma forma en el barrio número dos en el 87% del territorio no existe vegetación El 6% de las aceras posee florestas con una buena ubicación en las aceras, el 6% regular, mientras que el 87% presenta una mala posición o no existen. Finalmente, en el barrio número tres en el 99% no existe presencia de árboles y en el 1% si existe. Concluyentemente con respecto a la valoración obtenida en el parámetro de árboles, se puede decir que casi en su totalidad no se puede observar árboles que sean de

beneficio para el peatón es decir que brinden sombra o cierta protección salvo ciertos tramos que si se pueden rescatar o que a su vez cumplen el mínimo requerido.

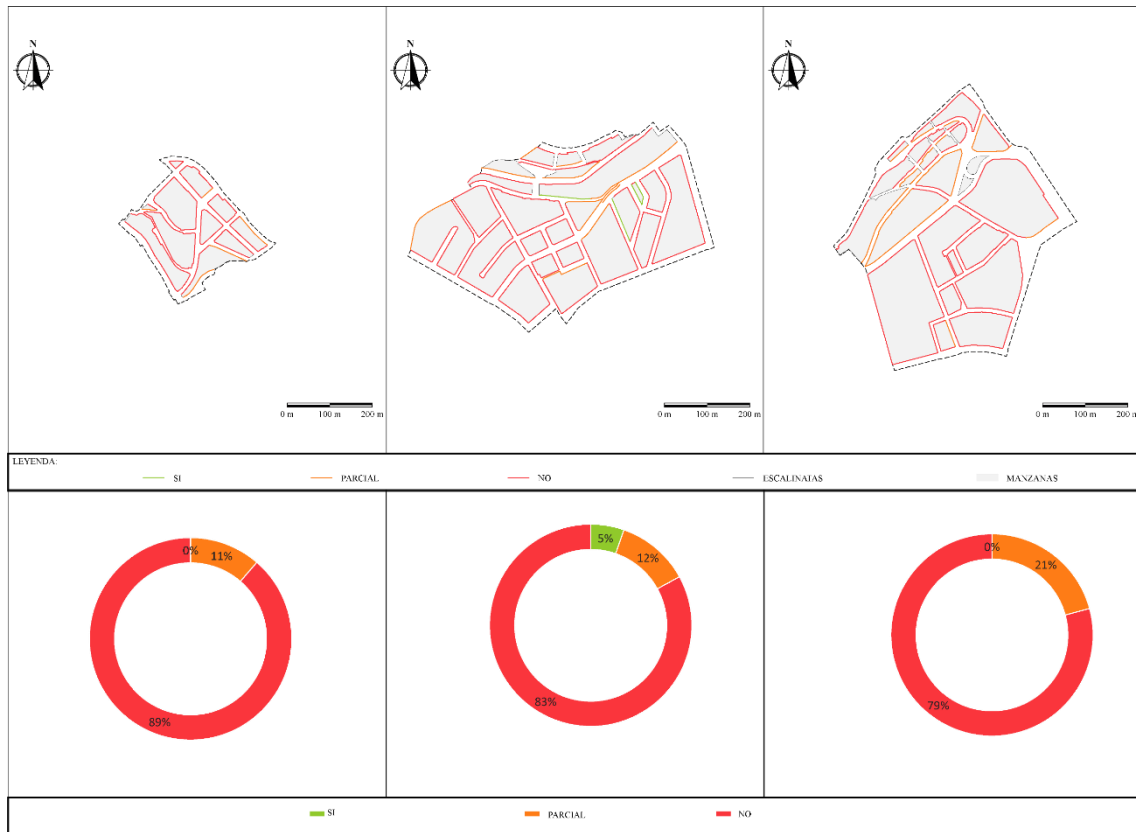
Figura 38.
Iluminación Peatonal en las aceras

En la figura 38, se detallan las estadísticas de la iluminación que tienen los peatones. En el barrio número uno el 89% de las veredas presentan una mala iluminación el 11% del territorio presenta iluminación de tipo parcial, y el 0% del área presenta una buena iluminación, por otra parte, en el barrio numero dos se puede denotar que 83% del territorio dispone de iluminación en mal estado, al 12% del territorio le corresponde una iluminación en estado parcial, y solo el 5% dispone de buena iluminación. Finalmente, en el barrio número tres se puede denotar que el 99% de las aceras presentan una mala iluminación ya que no existen postes de luz que miren a la acera, el 21% una iluminación parcial ya que existen postes de luz que miran a la acera en una parte del tramo.

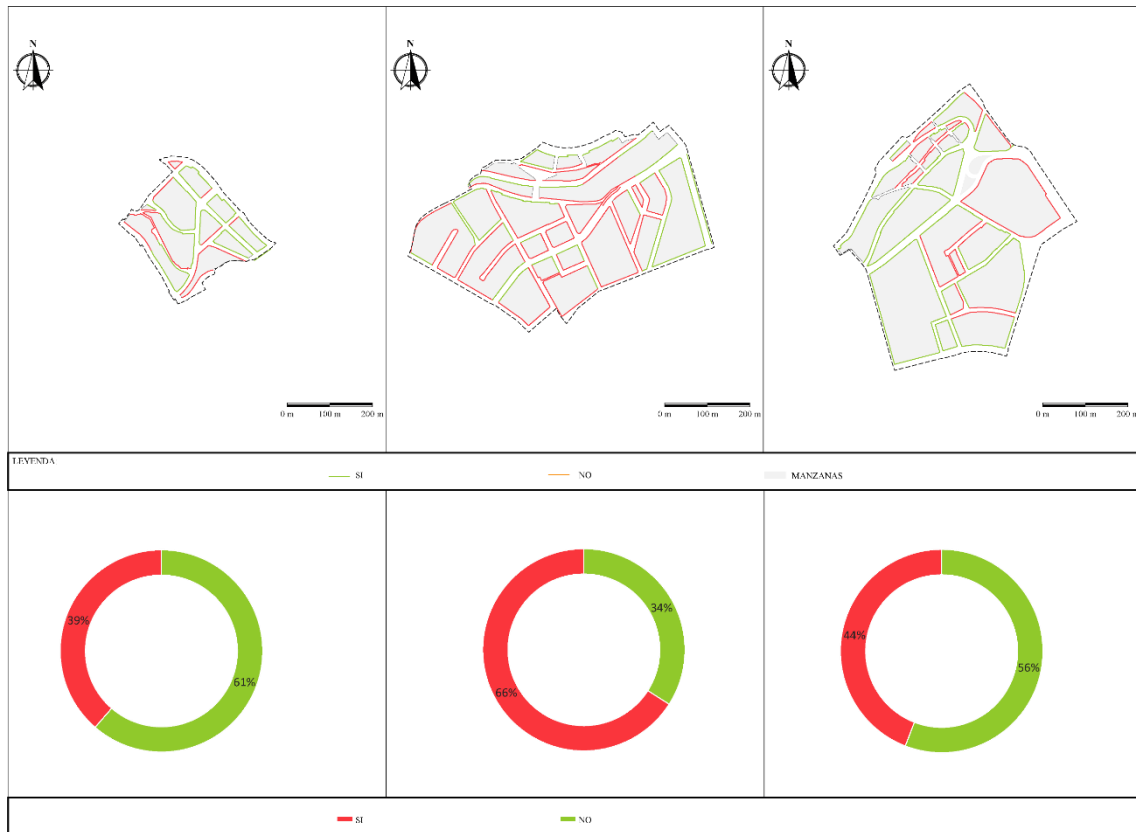
Figura 39.
Fachadas activas

En la figura 39, se muestra las fachadas activas que se encuentran en las aceras. En el barrio número uno en el 61% de las fachadas existe un local o negocio, en el 39% no, en el barrio número dos se evidencia que en el 66% de las aceras no existe fachadas activas, el 36 se denota que existe fachadas activas en las aceras, finalmente se observa que en el en el barrio número tres el 56 % de las aceras no presentan un local o negocio en la fachada, y el 47% si los presenta.

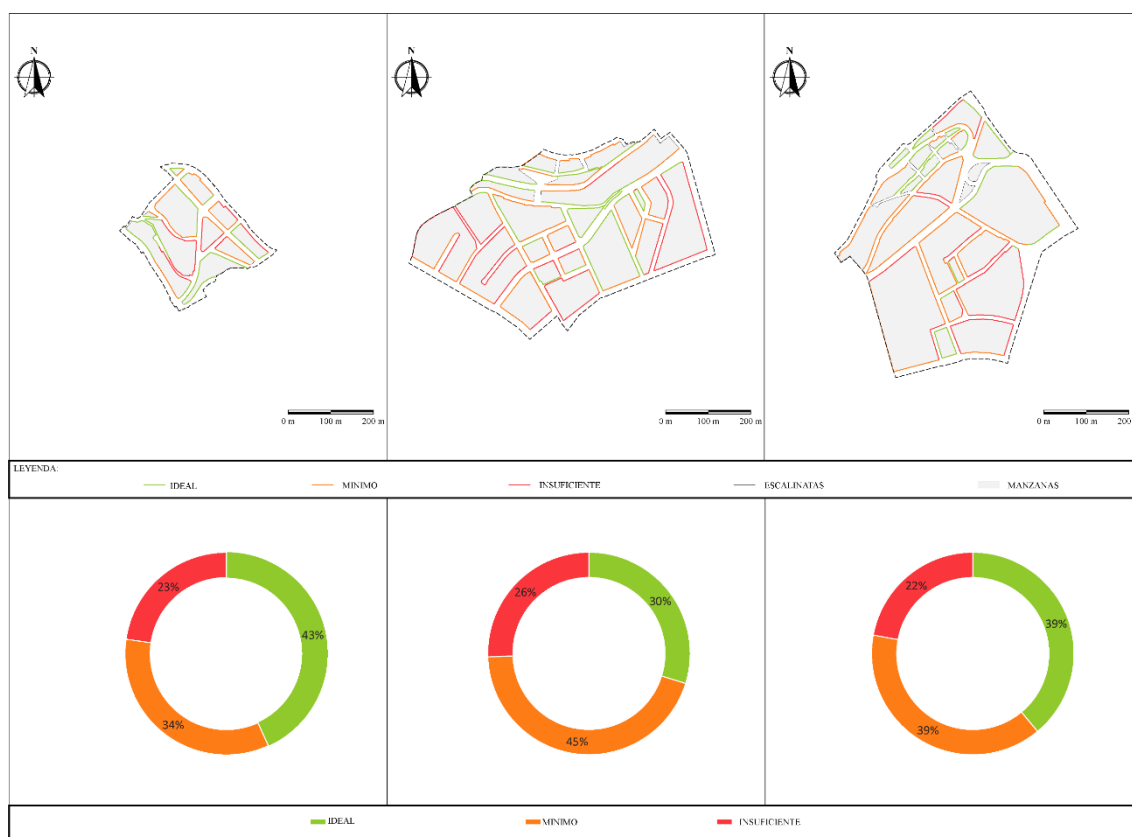
Figura 40.
Porcentaje de ocupación de parqueaderos en retiro

En la figura 40, se detalla porcentaje de ocupación de parqueadero en retiro. En el barrio número uno el 43% le corresponde al porcentaje ideal es decir no existe ningún parqueadero en retiro, así también tenemos el 34% presenta al menos un parqueadero en el retiro, pero no ocupa más del 30% del acceso al lote, se puede denotar también que el 23% es insuficiente ya que no existe al menos un parqueadero en retiro que ocupa más del 30% del acceso al lote. En el barrio número dos, el 30% es ideal ya que no existe ningún parqueadero, el 45% es mínimo ya que existe un parqueadero, pero no ocupa más del 30% del lote y el 26% es insuficiente debido a que existe al menos un parqueadero que ocupa más del 30% de acceso al lote. En el barrio número tres, con respecto al porcentaje de ocupación de parqueadero se puede decir que al 39% le corresponde no existe ningún parqueadero, así también se puede decir que al 39% le corresponde que al menos exista un parqueadero en retiro, finalmente el 22% es insuficiente puesto que existe al menos un parqueadero en retiro que ocupa más del 30% del acceso al lote.

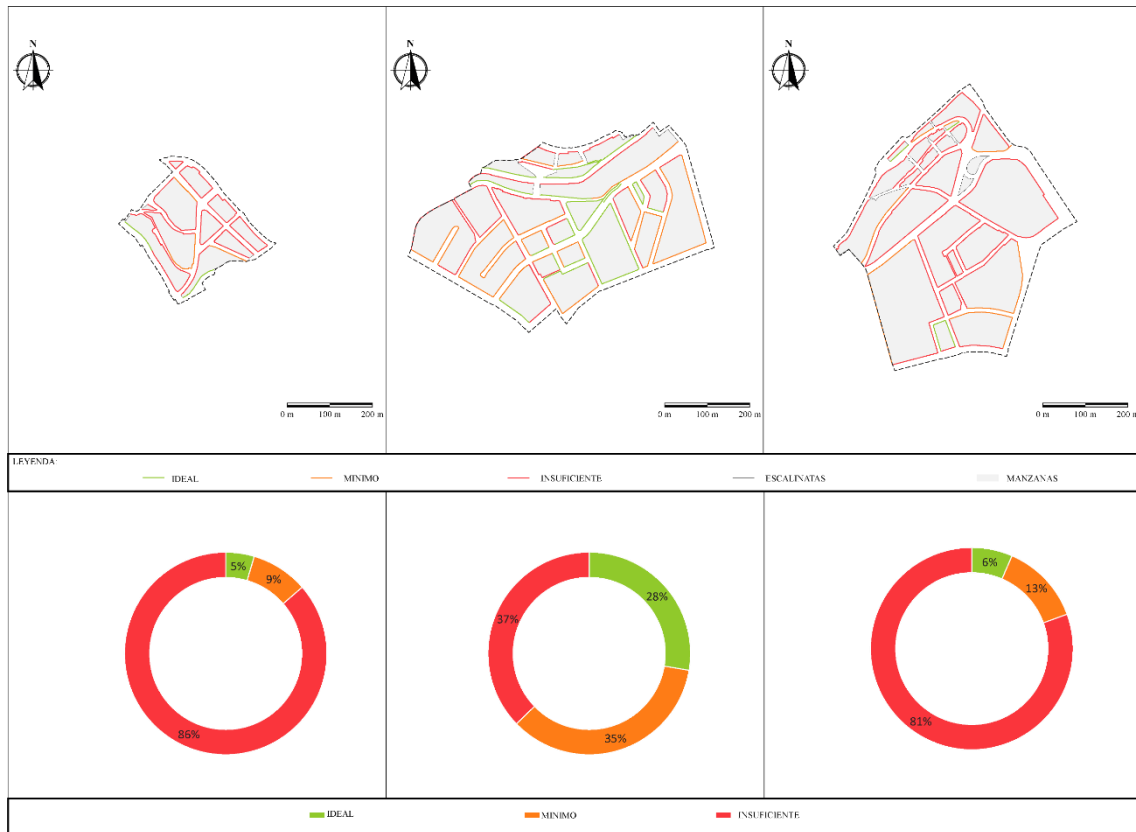
Figura 41.
Visibilidad en la fachada

En la figura 41, se presentan las estadísticas de visibilidad en la fachada de las aceras. En el barrio número uno, únicamente el 5% de fachadas son visibles desde la acera, el 9% regular ya que al menos la mitad de las fachadas son visibles desde la acera, mientras que el 86% de aceras no permiten una visibilidad óptima. Así también en el barrio número dos, el 28% es ideal ya que la mayor parte de las fachadas del tramo son visibles desde la acera, el 35% es mínimo, es decir al menos de la mitad de las fachadas son visibles desde la acera. Finalmente, en el barrio número tres, al 6% le corresponde el porcentaje ideal es decir la mayor parte de las fachadas son visibles desde la acera, al 13% le corresponde el porcentaje mínimo de visibilidad de la fachada y el 81% es insuficiente es decir las fachadas no son visibles.

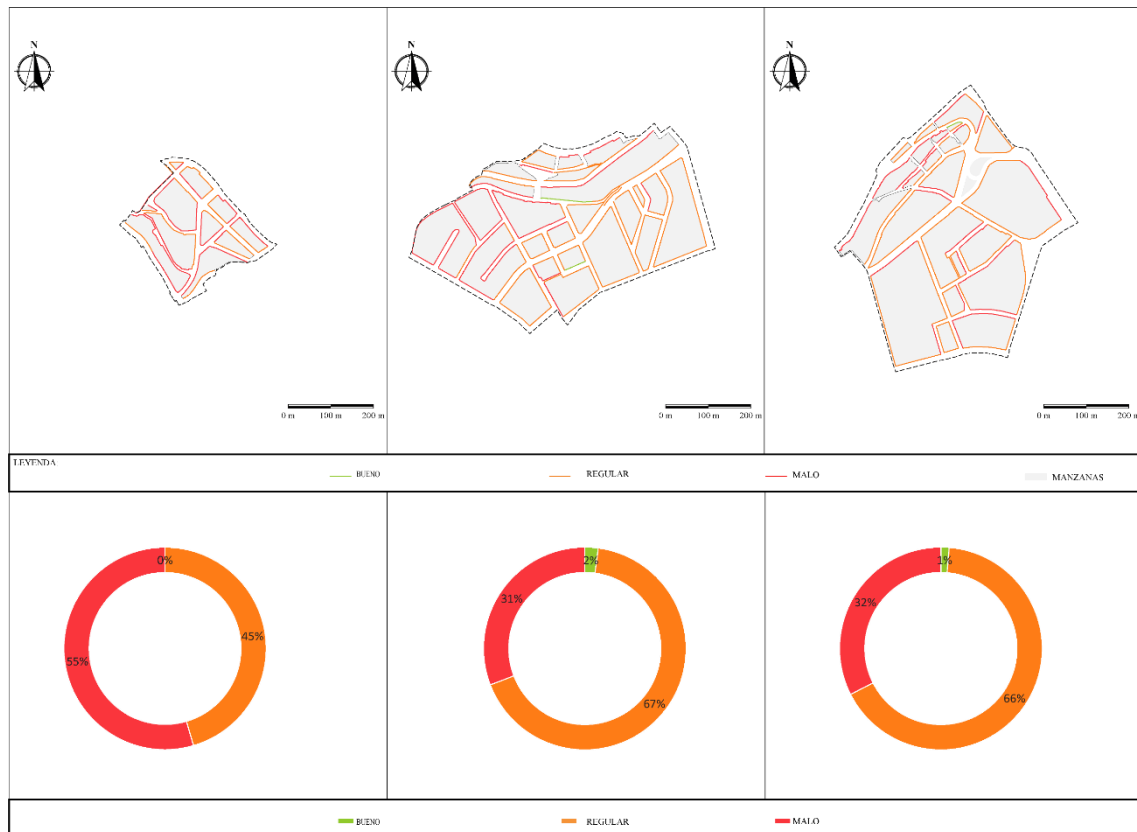
Figura 42.
Valoración general aceras

En la figura 42, podemos observar el plano de la valoración general de aceras estableciendo por colorimetría las condiciones bueno, regular y malo acorde a la calificación obtenida de este elemento. En este sentido se puede decir que el barrio número uno, no dispone de buena accesibilidad, pues el 45% se encuentra en un estado regular y 55% se encuentra en mal estado. Por otra parte, en el barrio numero dos se puede identificar que tan solo el 2% de todas las aceras poseen una buena accesibilidad universal, con el 67% un estado regular es decir cuentan con condiciones mínimas de accesibilidad y el 31% se encuentran en un estado malo ya que no cuenta con ninguna de las características para la accesibilidad del peatón. Finalmente, en el barrio número tres, apenas el 1% de las aceras cuentan con buena

accesibilidad, así también se tiene el 66% de las mismas se encuentran en estado regular, el 32% se encuentra en mal estado.

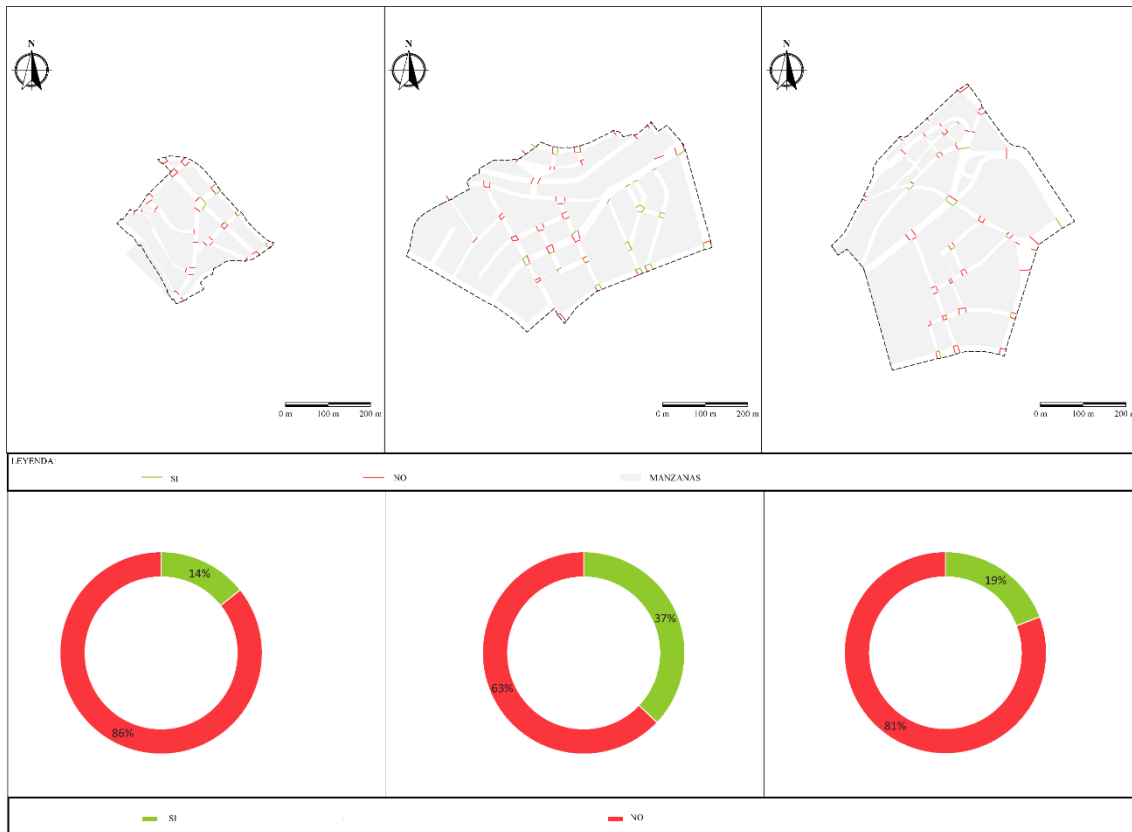
Figura 43.
Existencia de rampas

En la figura 43, se detalla la existencia de rampas en los cruces peatonales, en el barrio número uno apenas el 14% de los cruces presentan rampa, pero con el 86% no cuentan con rampa, en el barrio número dos, apenas el 37% presenta rampas mientras que el 63% no poseen rampas. En el barrio número tres, el 19% de los cruces presentan rampa así también el 81% no dispone de rampas en los cruces. Concluyentemente con respecto a la valoración obtenida en el parámetro de existencia de rampas, notando que, en el área de estudio, la mayor parte no cuenta con rampas, provocando que los peatones con o sin silla de ruedas, tengan dificultad al momento de trasladarse.

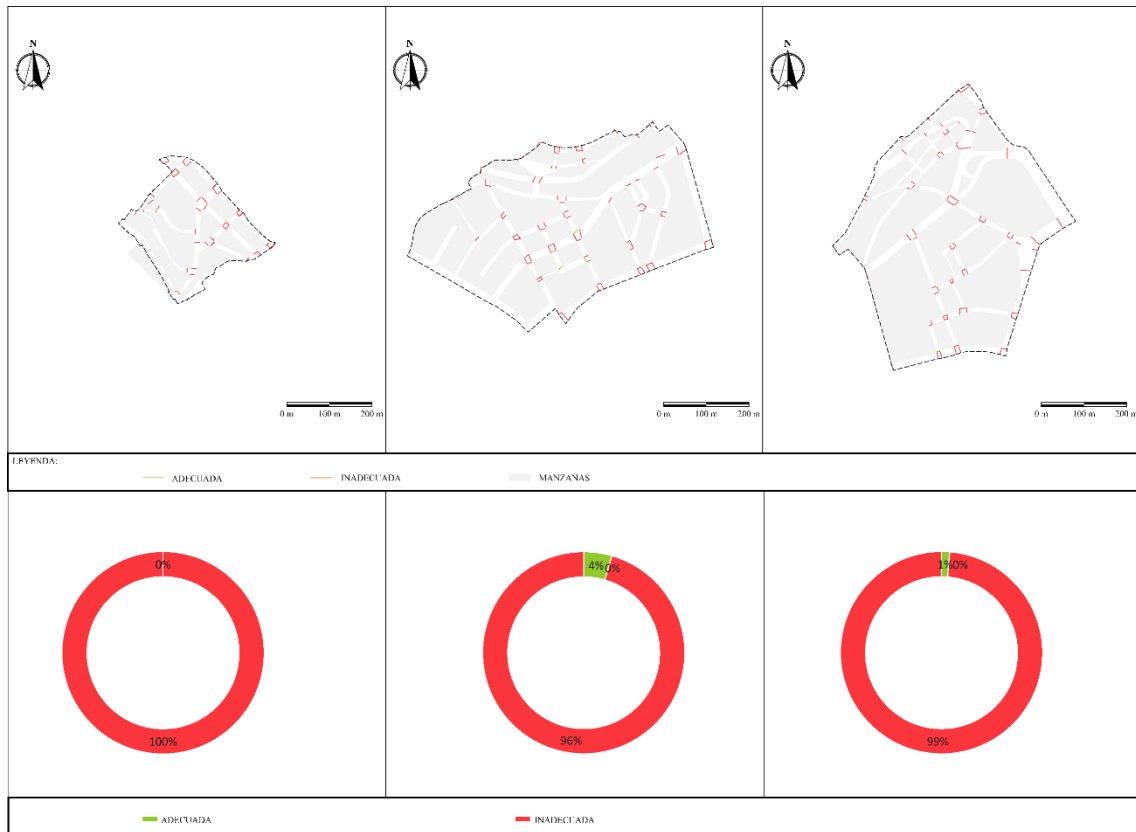
Figura 45.
Ancho de la rampa

En la figura 45 se detallan las estadísticas del ancho rampa, en el barrio número uno se puede analizar que no existe ancho de la acera adecuada pues el 100% de la misma presentan un ancho menor al de 1.20m, en el barrio número dos apenas el 4% cuenta con el ancho adecuado superior al 1.20 mientras y el resto del 96%. En el barrio número tres, el 1% corresponde al ancho de rampa adecuada y el 99% corresponde a ancho inadecuado. En resumidas cuentas, se puede decir que los tres barrios no se tiene el ancho adecuado requerido.

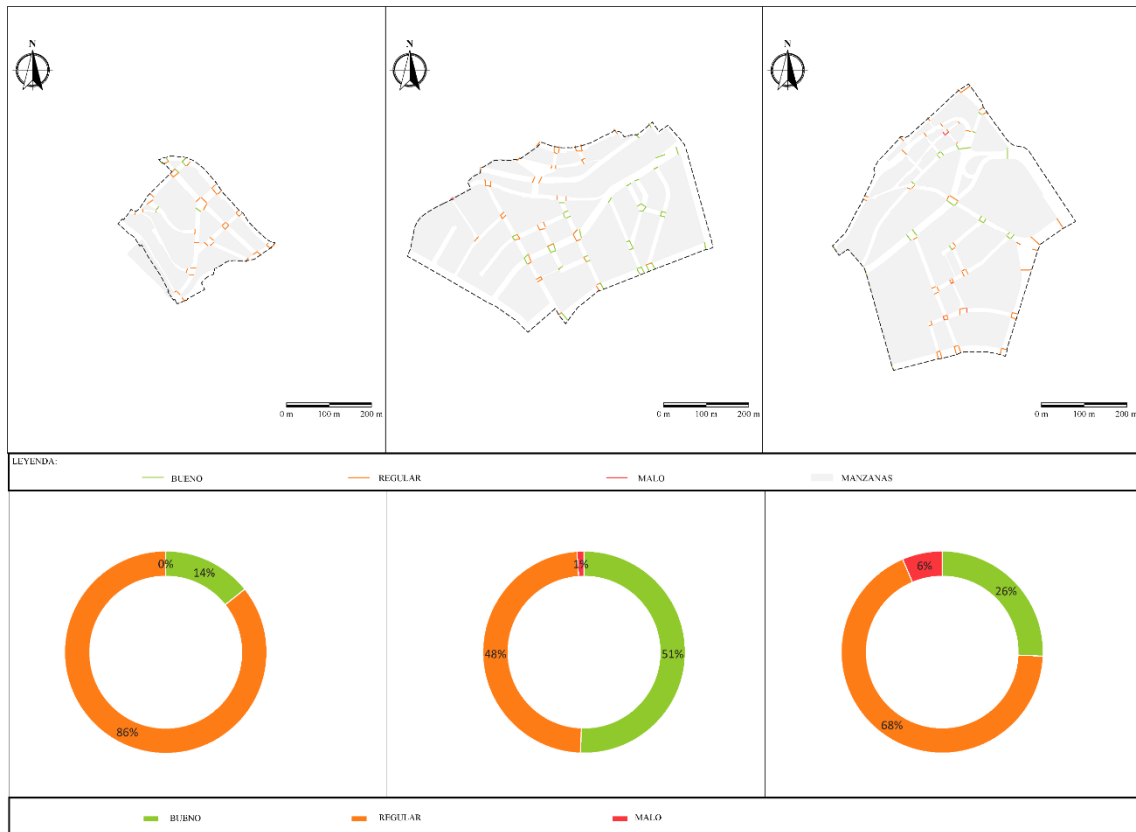
Figura 46.
Condiciones del material de la rampa

En la figura 46 se detallan las condiciones del material que tienen las rampas, en el barrio número uno el 86% del material se encuentra en estado regular y el 14% se encuentra en buen estado es decir en esta área el material las rampas se encuentran en buenas condiciones. En el barrio numero dos apenas el 1% del material de las rampas se encuentra en mal estado, el 48% de las mismas se encuentran en estado regular, y el 51% se encuentra en buen estado. El barrio número tres, tiene el 26% de buen material en las de las condiciones del material de la rampa, así también el 68% presenta material regular y el 6% del material de la rampa se encuentra en mal estado debido al deterioro del material. Concluyentemente, con respecto a la valoración obtenida en el parámetro condiciones del material de las rampas se encuentra en un estado regular.

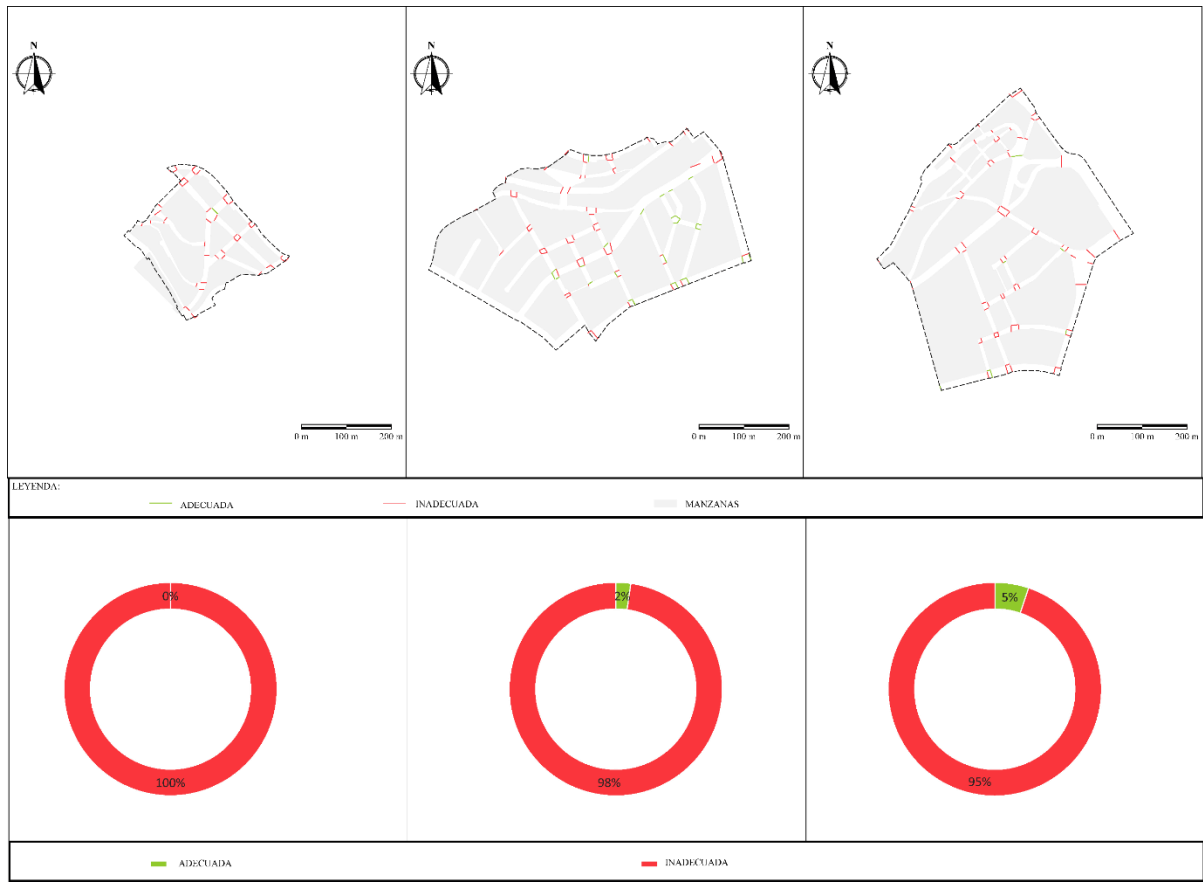
Figura 47.
Rampa y cruce cebra

En la figura 47 se detallan las estadísticas de la existencia de rampas y cruce cebra, en el barrio número uno se puede denotar que 100% de las rampas no están alineadas con el cruce, de la misma forma en el barrio numero dos el 2% de los cruces peatonales presentan rampas y pasos cebras mientras que el 98% no presentan estos parámetros. En el barrio número tres se vive una situación similar a la de los ya mencionados pues apenas el 5% de las rampas están alineadas al cruce, el 95% restante no presentan esta condición.
