UNIVERSIDAD TECNOLÓGICA
INDOAMÉRICA
FACULTAD DE ARQUITECTURA, ARTES Y DISEÑO
CARRERA DE ARQUITECTURA

**ANÁLISIS COMPARATIVO DE ACERAS Y CRUCES PEATONALES EN TRES
BARRIOS URBANOS DE LA CIUDAD DE AMBATO**

Trabajo de titulación previo a la obtención del título de Arquitecto Urbanista

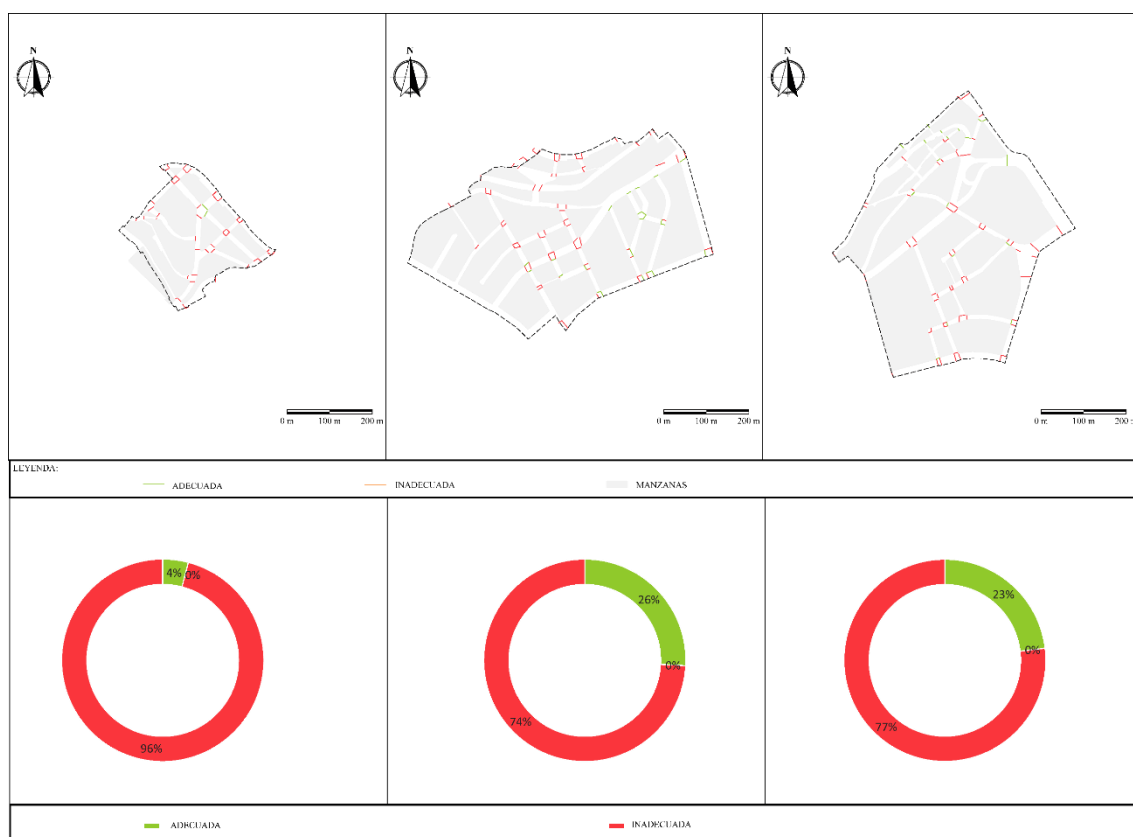
Figura 484.
Obstáculos en la rampa

En la figura 48, se detalla obstáculos presentes en las rampas. En el barrio número uno con el 96%, se ve altamente afectado por la presencia de obstáculos en la rampa mismo que limitan el tránsito y circulación de personas. En el barrio numero dos con el 74% de las rampas cuenta con la presencia de obstáculos y el 26% no se encuentra afectado por los mismo. Finalmente, en el barrio número tres el 77% de las rampas se encuentra afectadas por la presencia de obstáculos y el 23% no.

En cuanto a los obstáculos ubicados en el trayecto de la rampa, posterior al análisis se puede decir que los tres barrios presentan deficiencia en cuanto a esta categoría, sin embargo el barrio numero dos apenas con el 26% muestra la mayor calificación en cuanto a facilidad de circulación, el barrio con más obstáculos en sus rampas es el número uno pues el 96% de las mismas presentan dificultades, situación que impide la libre circulación de los peatones pero en mayor instancia de las personas el silla de ruedas.

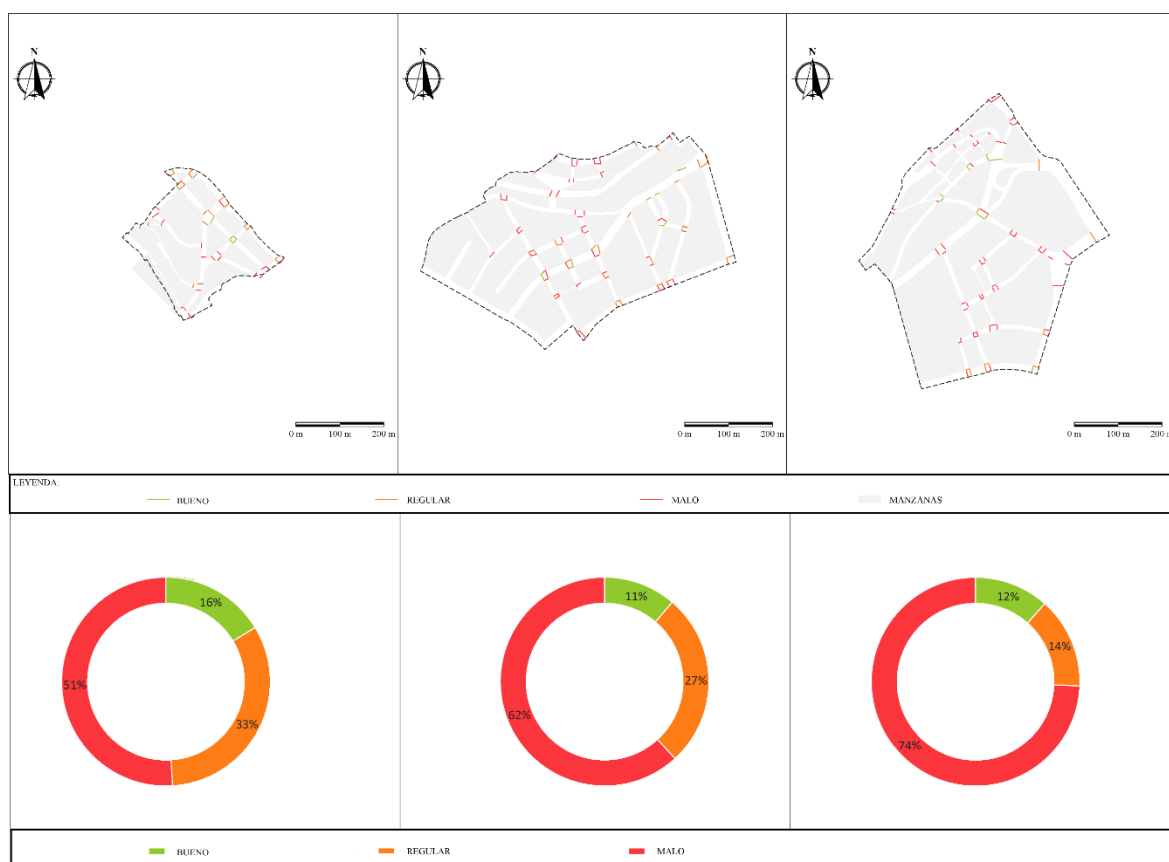
Figura 495.
Paso cebra o línea de cruce

En la figura 49, se detallan las estadísticas de la presencia de los paso cebra o líneas de cruce en el área de estudio. En el barrio número uno, el 16% de los cruces se encuentra en buen estado, sin embargo, el 33% de los cruces se encuentran en estado regular y el 51% están en mal estado. En el barrio número dos, se pudo evidenciar que el 11% de los pasos cebras se encuentran en buen estado ya que las líneas o símbolos están correctamente pintados, el 27% de los cruces se encuentran en estado regular y el 62% se encuentra en mal estado. Así también en el barrio número tres el 71% de los cruces se encuentran en mal estado debido a que no existen líneas o símbolos pintados, el 14% tiene un estado regular las líneas o símbolos causa confusión y solo el 12% de los cruces peatonales están en buen estado.

En relación con el paso cebra o línea de cruce se puede decir que en los tres barrios existe deficiencia de estos importantes elementos urbanos, sin embargo, el barrio número uno con el 16% presenta el porcentaje más alto de poseer pasos cebra o líneas de cruce, por otra

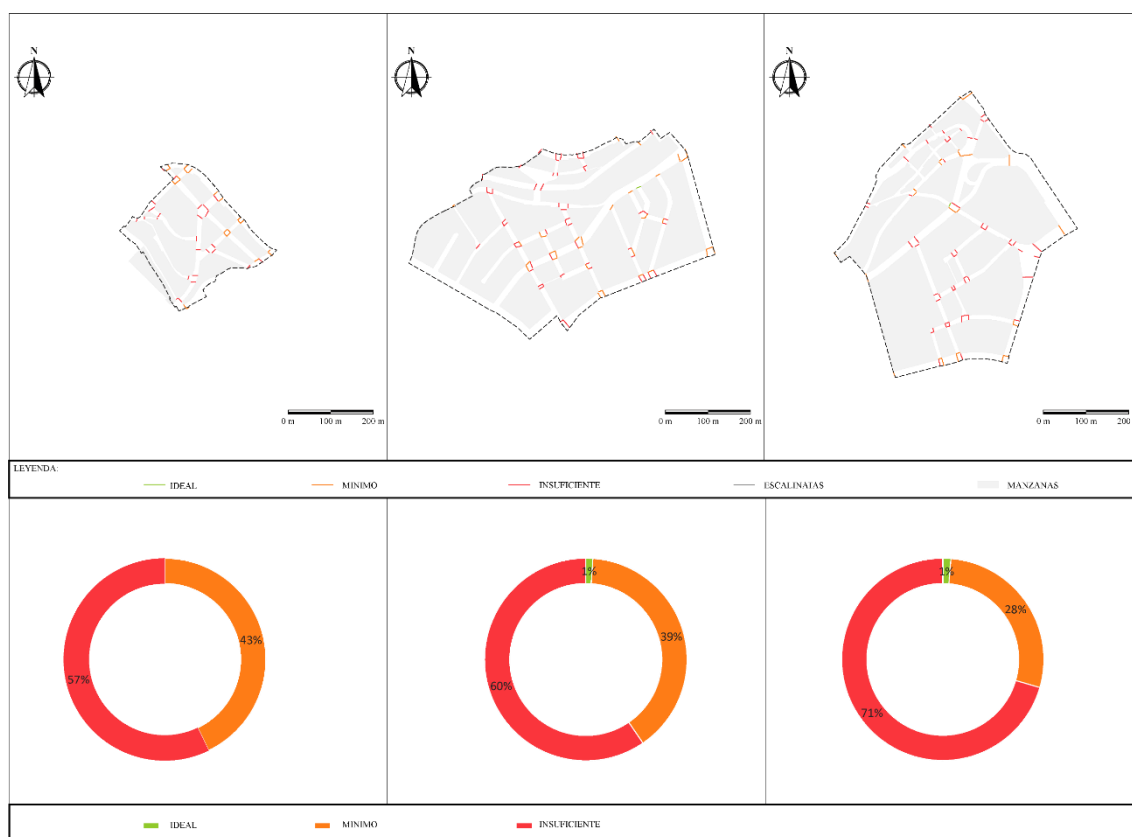
Figura 506.
Ancho paso cebra o línea de cruce

En la figura 50, se detallan las estadísticas del ancho del paso cebra o líneas de cruce, en el barrio número uno se pudo analizar que no existe ancho de paso cebras consideradas ideales, el 43% del ancho de las son de ancho regular y el 51% de las misma son de ancho insuficiente. Con respecto al barrio número dos, el 1% de los cruces presentan el ancho ideal, el 39% de los mismos tiene un ancho regular y con el porcentaje más alto del 62% se tiene un ancho malo es decir menor a 3metro. Finalmente, en el barrio número tres solo el 1% tienen el ancho adecuado, el 28% posee un ancho regular y 71% no presenta el respectivo ancho adecuado.

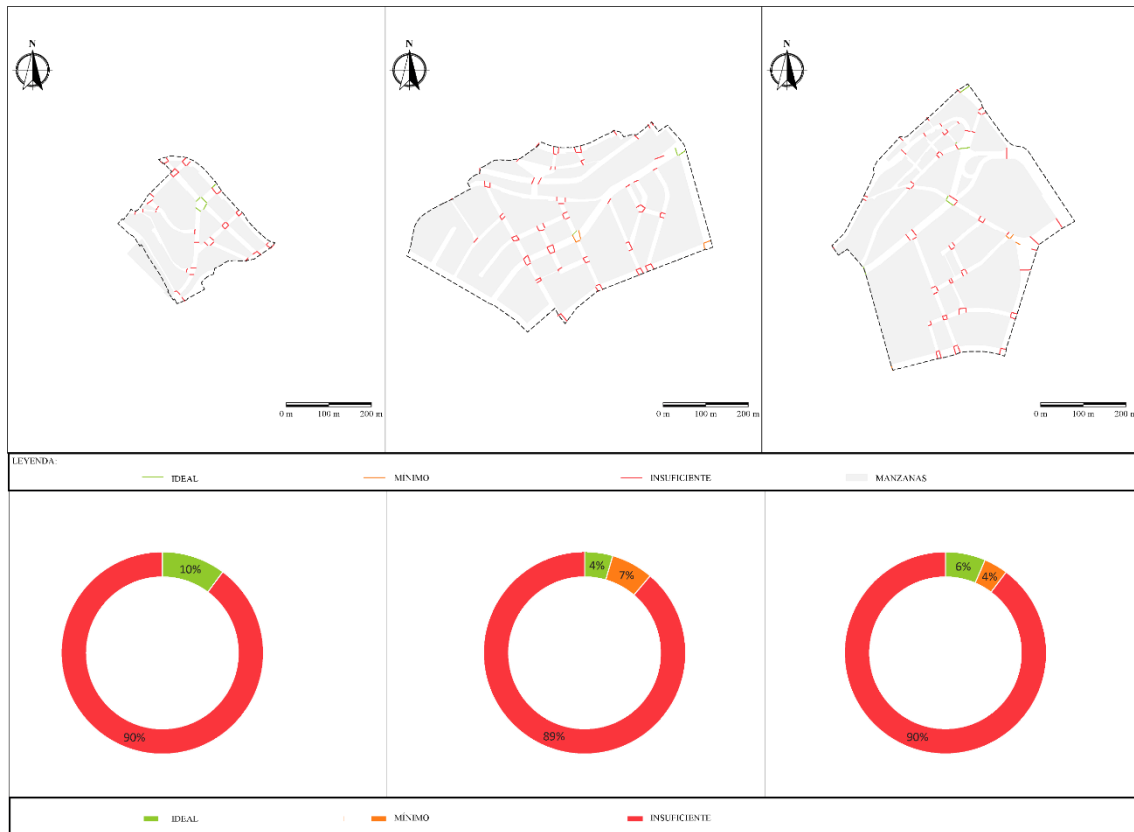
Figura 51.
Señalización vertical

En la figura 51, se detallan las estadísticas de la señalización vertical, en el barrio número uno se encuentra únicamente un 10% en cuanto a la señalización vertical mientras que el 90% corresponde a inexistencia de esta. En el barrio numero dos se pudo evidenciar que solo existe el 4% de señalización vertical, así también se tiene el 89 % no tiene señalización de este tipo. En el barrio número tres, el 90% de los cruces peatonales no presenta una señalización vertical, el 6% posee una señalización vertical ideal ya que si existe señales que puedan ayudar al peatón y el 4% mínima ya que existe al menos una señal.

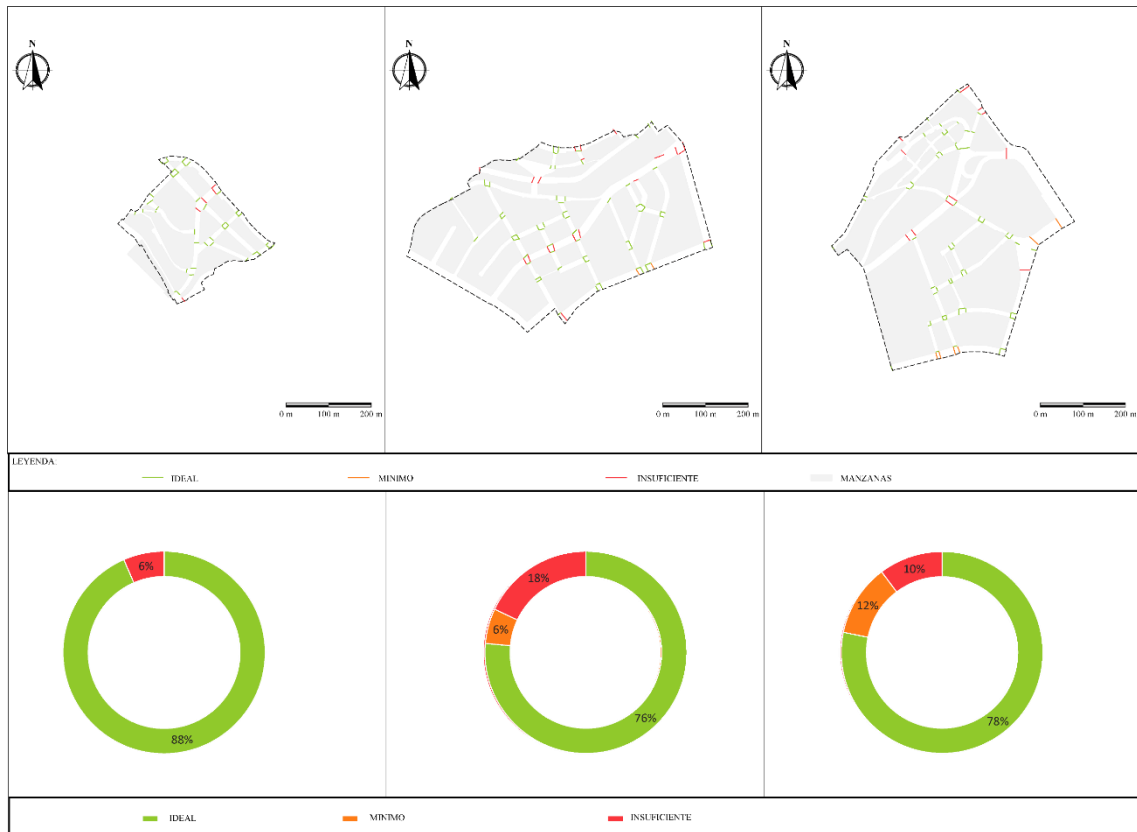
Figura 527.
Distancia del cruce

En la figura 52, se detallan las distancias existentes para el cruce peatonal, en el barrio número uno el 88% de los cruces son ideales es decir cumple con la dimensión de tres metros en un carril o seis metros por dos carriles, el 6% cumple con el mínimo de la distancia de cruce y el 6% es insuficiente es decir la distancia de cruce es superior a seis metros sin un parterre. En el barrio número dos, se cumple en un 76% con las distancias normadas en cuanto a las distancias de cruce, el 6% presente las distancias mínimas y el 18% presenta medidas superiores a los seis metros de distancia. Finalmente, el barrio número tres presenta un porcentaje de 78% en cuanto a la distancia ideal brindando seguridad a los peatones. El 12% es mínima y el 10% es insuficiente situación que pone en riesgo la seguridad de los transeúntes.

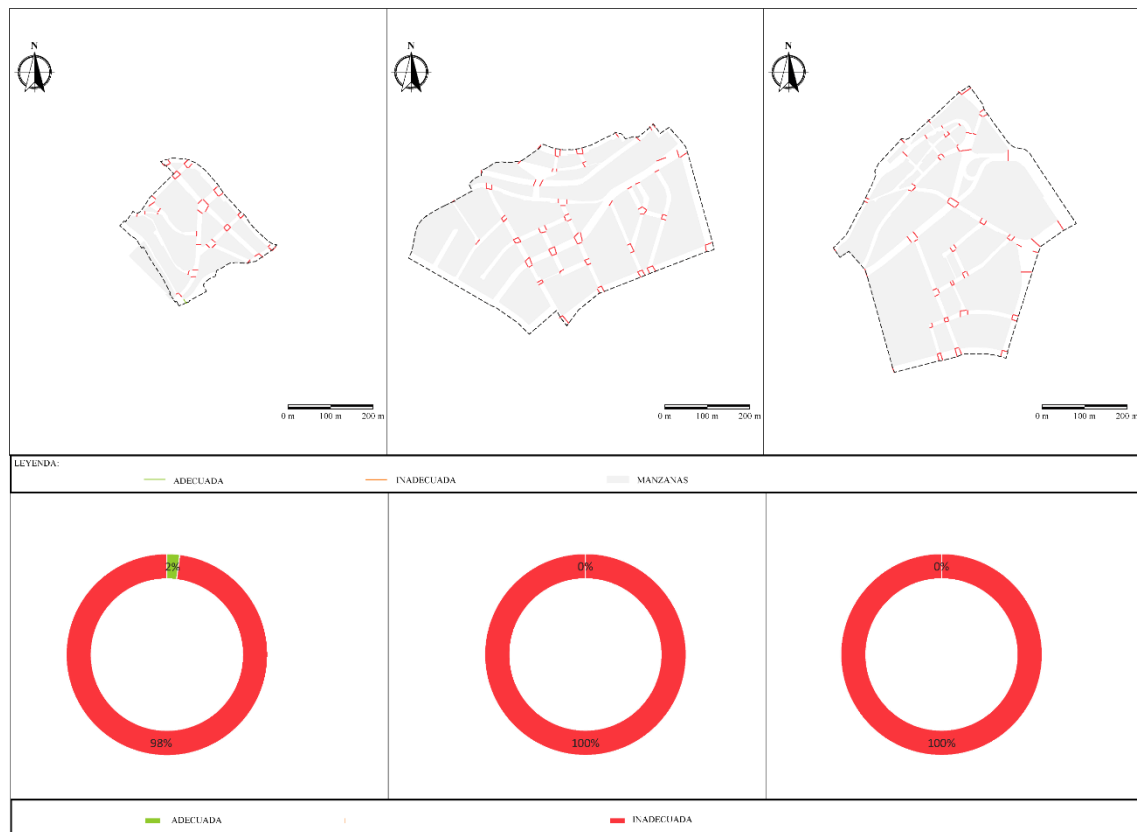
Figura 538.
Infraestructura para no videntes

En la figura 53, se detalla la presencia de infraestructura adecuada para las personas no videntes, en el barrio número uno solo el 2% de los cruces presenta infraestructura adecuada para no videntes el 98% no cuenta con los mismos. En el caso del barrio dos y tres, el 100% de los cruces peatonales no tiene una infraestructura que garantice la seguridad de las personas.

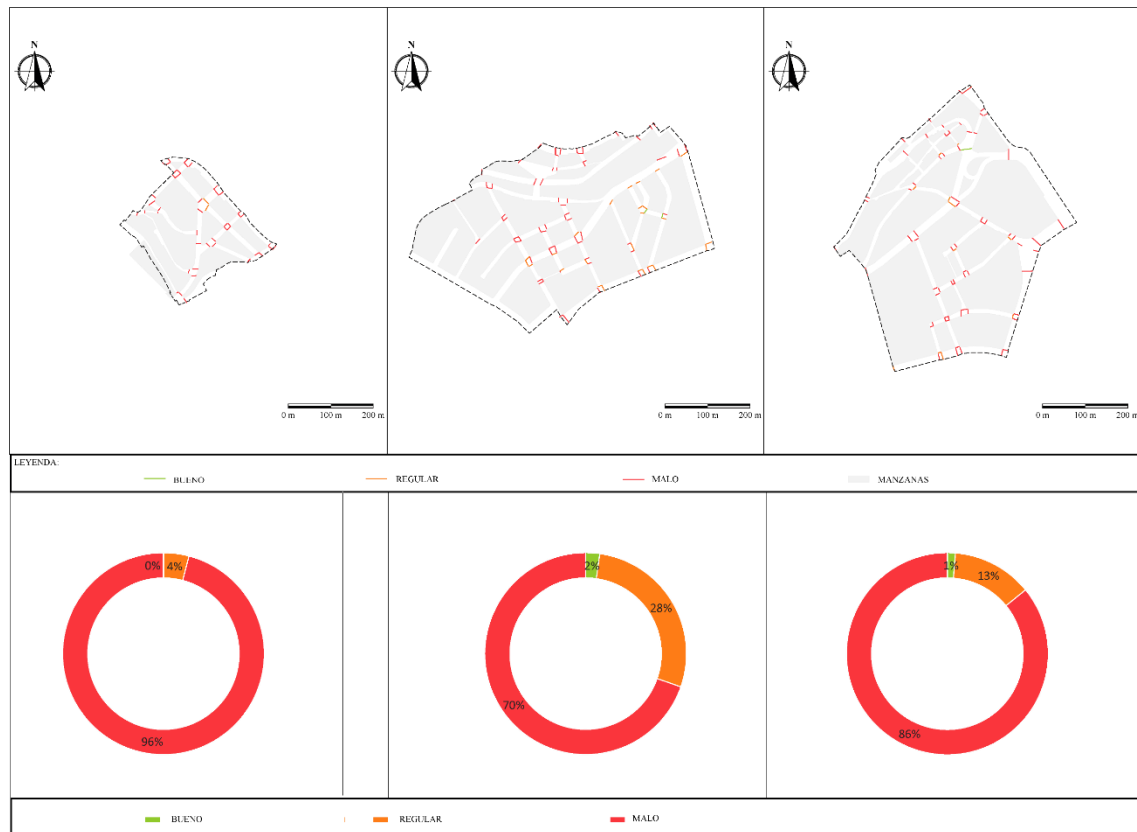
Figura 54.
Valoración general cruces

Una vez realizada la valoración de todos los parámetros se puede identificar el estado de los tres barrios, en primera instancia se analiza el barrio número uno en donde se puede notar que el 96% de los cruces no tienen buena accesibilidad universal a penas el 4% dispone de la misma. Así también el barrio número no cuenta con buena accesibilidad pues el 70% de los parámetros requeridos para el cumplimiento de esta, el 38% de los cruces cuentan con una accesibilidad regular que a fin de cuentas no brindan seguridad, apenas el 2% de los cruces presentan esta característica. En cuanto al barrio número tres se puede decir que el 86% de sus cruces no brindan accesibilidad universal, así también apenas el 13% de su infraestructura presenta condiciones regulares en cuanto a la misma, y finalmente solo el 1% de los cruces ofrecen accesibilidad universal. Concluyentemente se puede decir que ninguno de los tres

barrios ofrece la ten necesaria accesibilidad universal situación que pone en riesgo la vida y seguridad de los transeúntes.

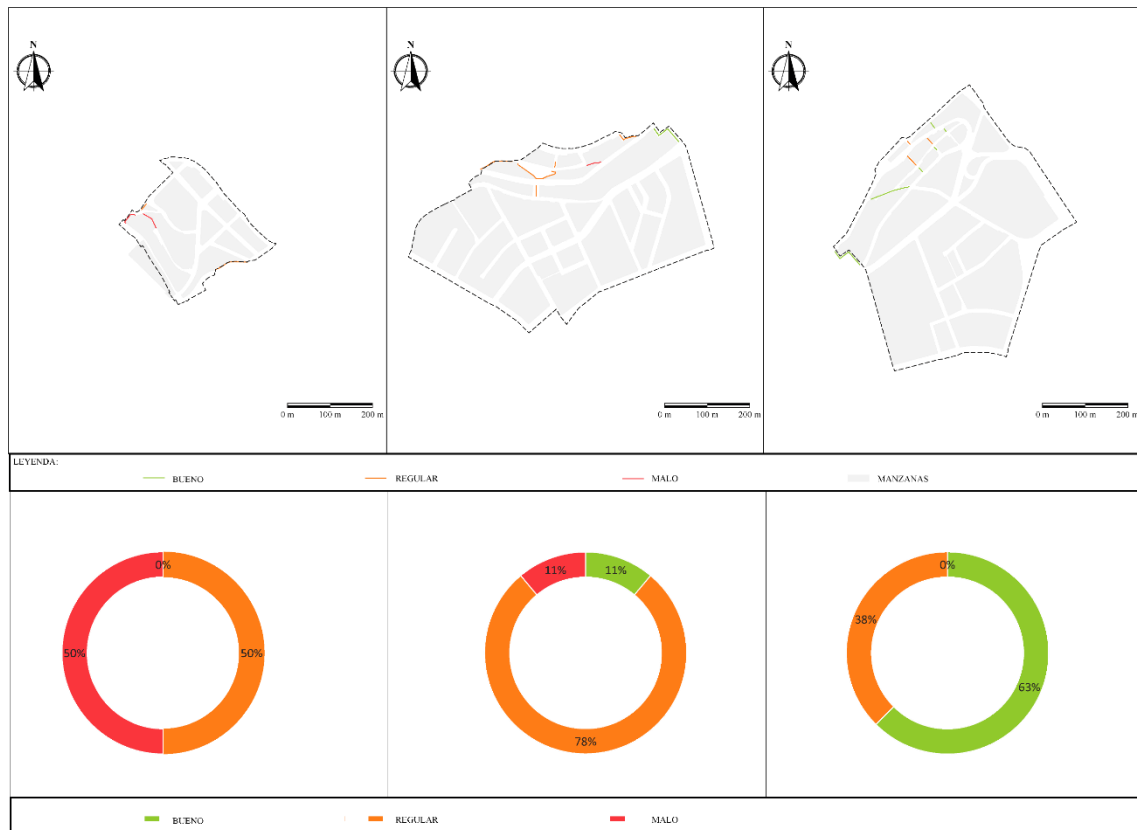
Figura 55.
Ancho de escalinata

En la figura 55, se detalla las características del acho de la escalinata. En barrio número uno se refleja una igualdad de porcentajes ya que en un 50% cuenta con un ancho mínimo, es decir con dimensiones de igual a 2,40 o mayor o igual a 1,20 y el otro 50% presenta dimensiones insuficientes, es decir con dimensiones menores a 1,20. En el barrio número dos vemos un cambio los porcentajes ya que el 11% presenta condiciones ideales, en su mayor parte con el 78% presenta condiciones mínimas mientras que el 11% no presenta condiciones favorables. Finalmente, en el barrio número tres evidenciamos que con el 63% presenta

condiciones ideales para que una persona pueda transitar con facilidad y 38% presenta condiciones mínimas que afecta de cierta manera a los peatones.

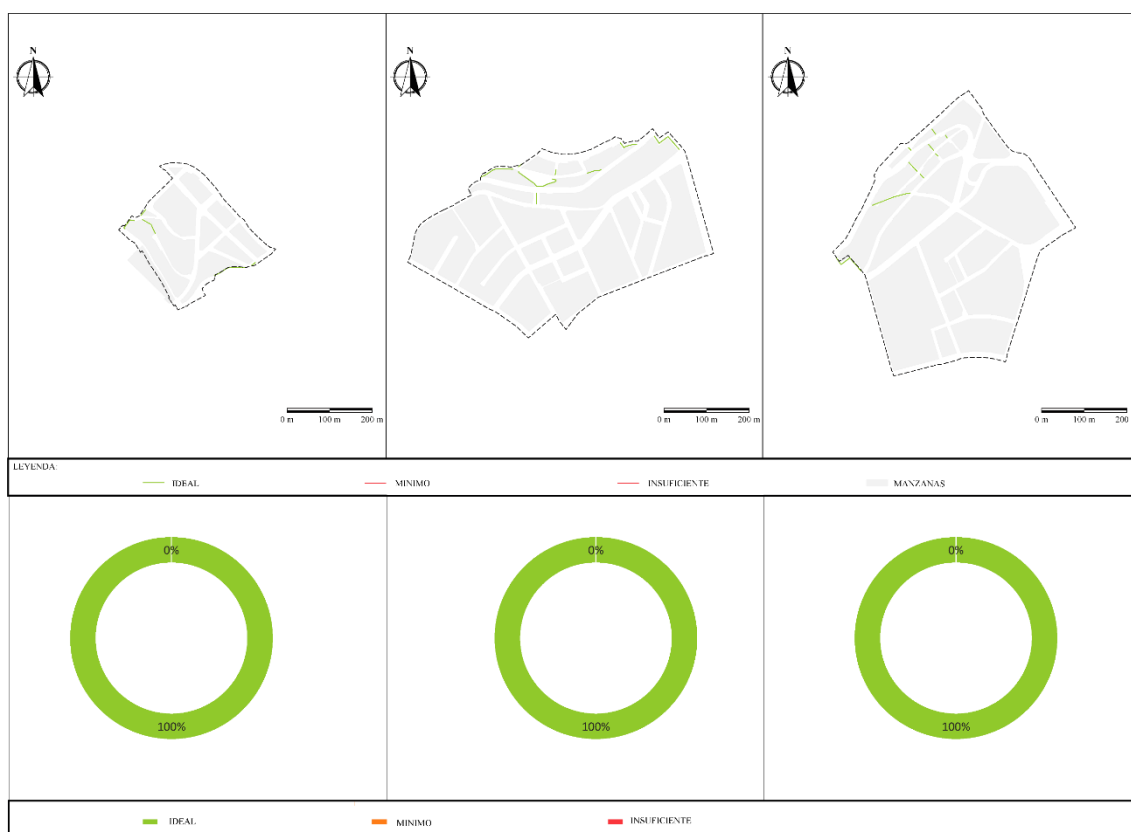
Figura 56.
Material de la superficie

En la figura 56, se detalla la calidad de los materiales de la superficie, donde los tres barrios analizados presenta condiciones ideales con el 100%, ya que las escalinatas presentan buena calidad de los materiales de construcción debido a que tienen fricción, no resbala y brindando una seguridad al momento de transitar los peatones.

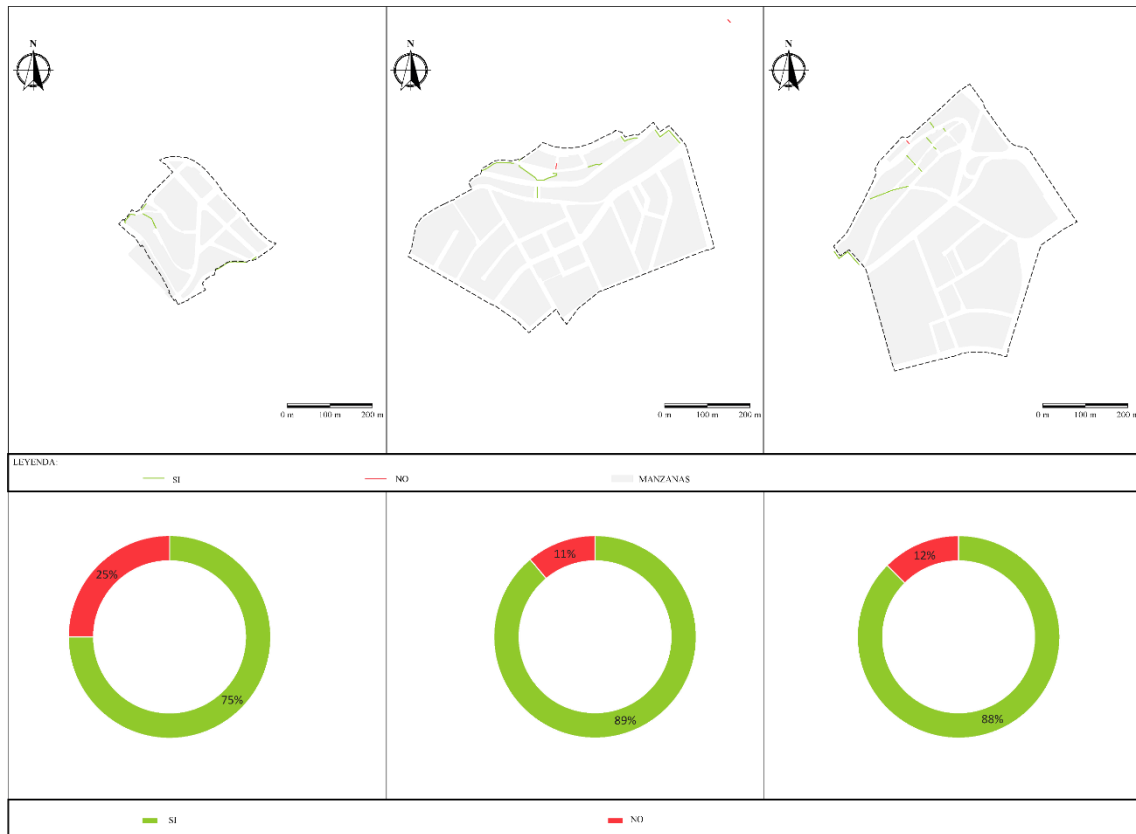
Figura 58.
Iluminación en escalinatas

En la figura 58, se detalla la iluminación de las escalinatas, en el barrio número uno observamos que el 75% si cuenta con iluminación, mientras que el 25% no lo posee. El barrio número dos con un 89% si cuenta con iluminación, mientras que el 11% no tiene. Finalmente, el barrio número tres el 88% tiene iluminación y el 12% no posee iluminación implicando que en ciertos lugares el peatón tenga una visibilidad adecuada y en ciertos lugares no pueda visibilizar bien.

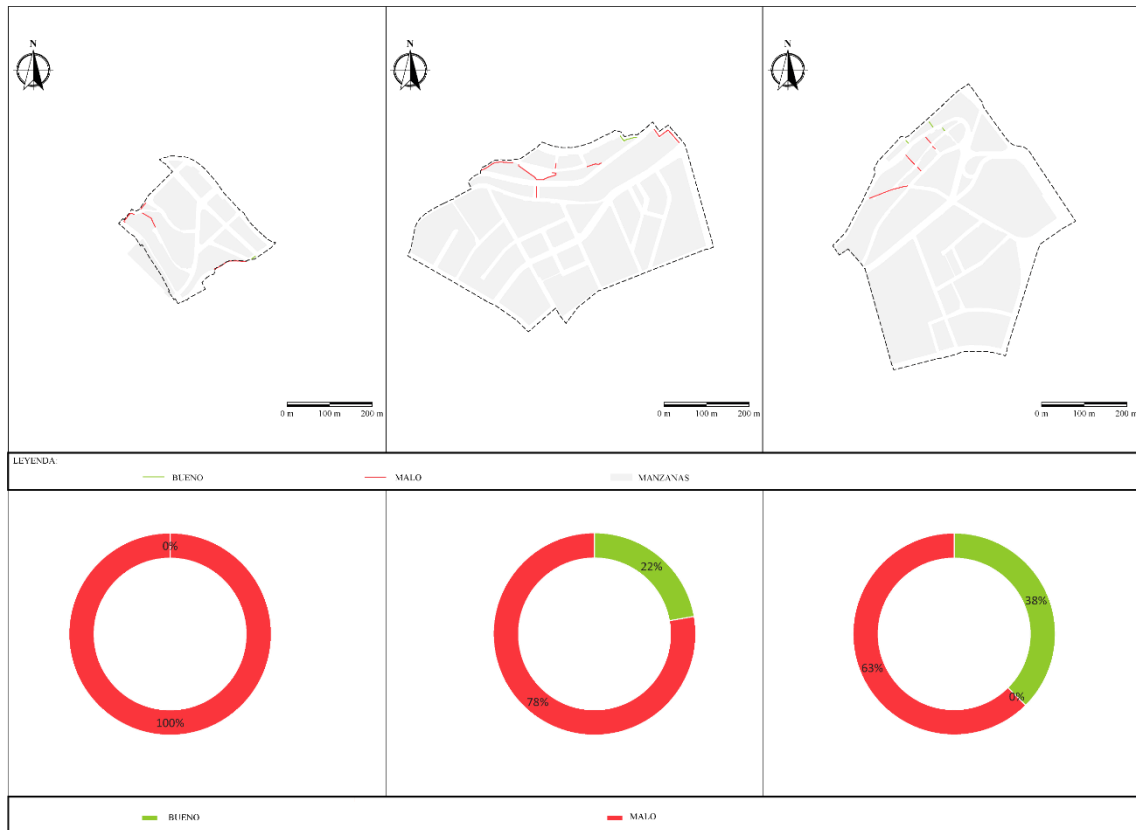
Figura 59.
Inicio de escalinata

En la figura 59, se detalla el inicio de las escalinatas, en el barrio número uno el 100% es malo ya que se parte de un lugar incómodo para el peatón como: acera estrecha, calle. En el barrio número dos el 78% es malo mientras que el 22% presenta condiciones buenas, debido a que se parte de un lugar cómodo acera amplia, parque. Finalmente, el barrio tres el 63% es malo al momento de iniciar la escalinata y tan solo el 38% es bueno.

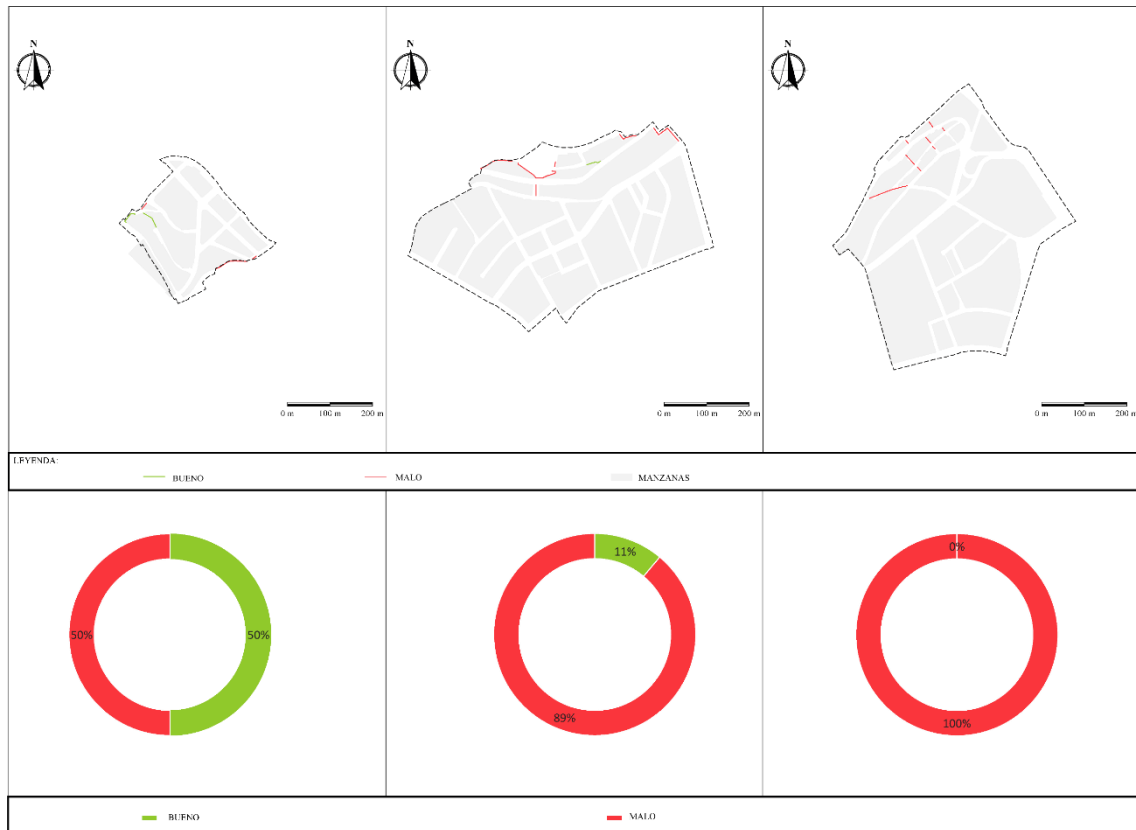
Figura 60.
Fin de escalinata

En la figura 60, se detalla el fin de las escalinatas, en el barrio número uno el 50% presenta un buen fin debido a las características cómodas que presenta ciertos espacios y el otro 50% presentan un mal fin debido a que se llega a un espacio incómodo para el usuario. En el barrio número dos el 89% es malo mientras que el 11% es bueno. Así también, el barrio número tres en su totalidad presenta un punto de llegada malo correspondiente al 100%.

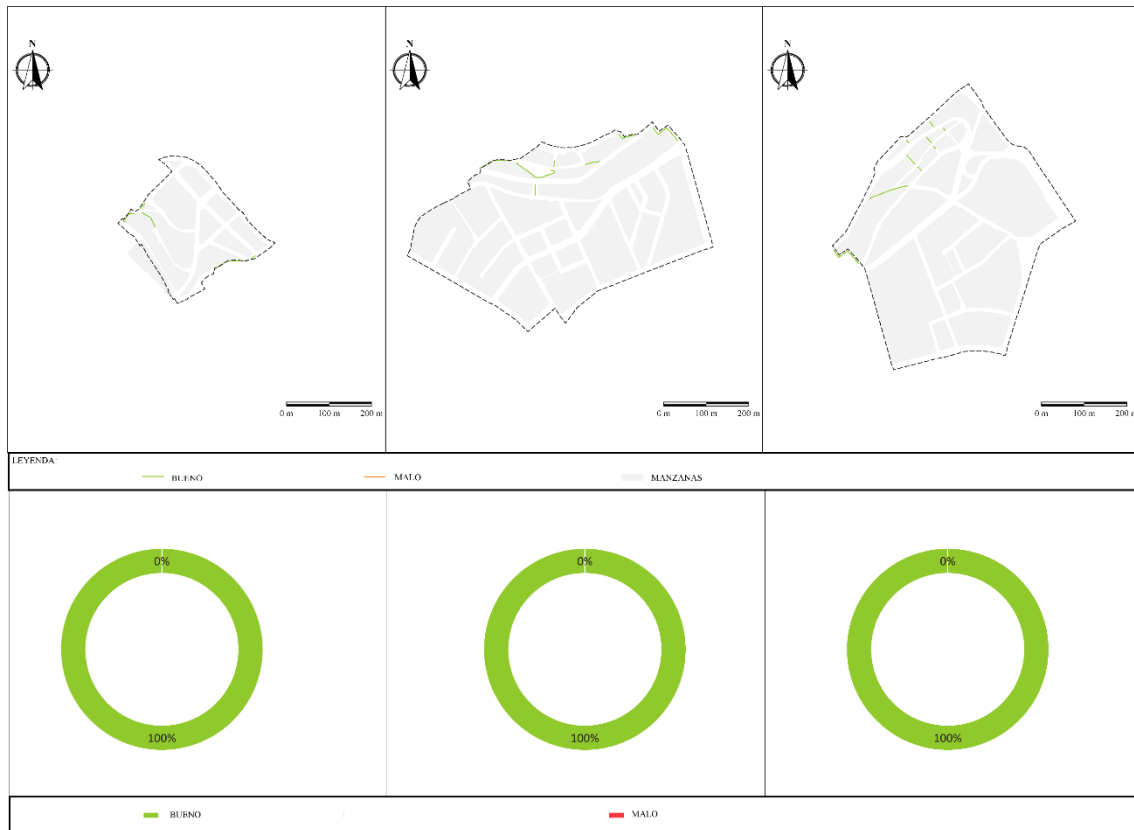
Figura 61.
Continuidad en la escalinata

En la figura 61, se detallan de la continuidad que tienen las escalinatas, evidenciando que en los tres barrios analizados presentan condiciones buenas con el 100%, esto quiere decir que el trayecto se desarrolla sin interferencias.

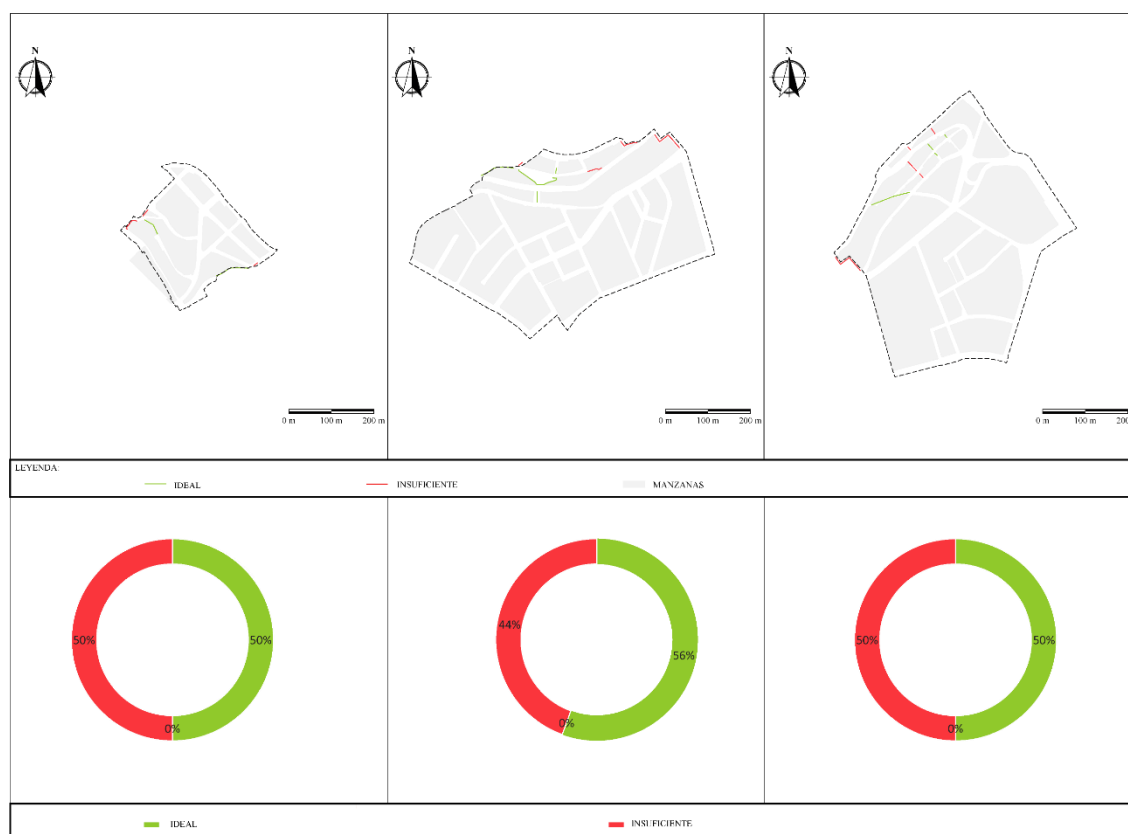
Figura 62.
Descansos en la escalinata

En la figura 62, se detalla la presencia de descansos en las distintas escalinatas, en el barrio número uno se puede observar que el 50% de las escalinatas presentan un descanso cada dieciséis escalones y así también el 50% de las escalinatas no lo tienen, en el barrio número dos, el 56% de escalinatas tiene el número de descansos ideal, mientras que el 44% no presentan estas características. En el barrio número tres se percibe una situación similar a la del barrio uno pues el 50% presenta el número ideal de descansos y el 50% restante no lo tiene. Esta situación puede provocar cansancio al momento de transitar por las escalinatas.

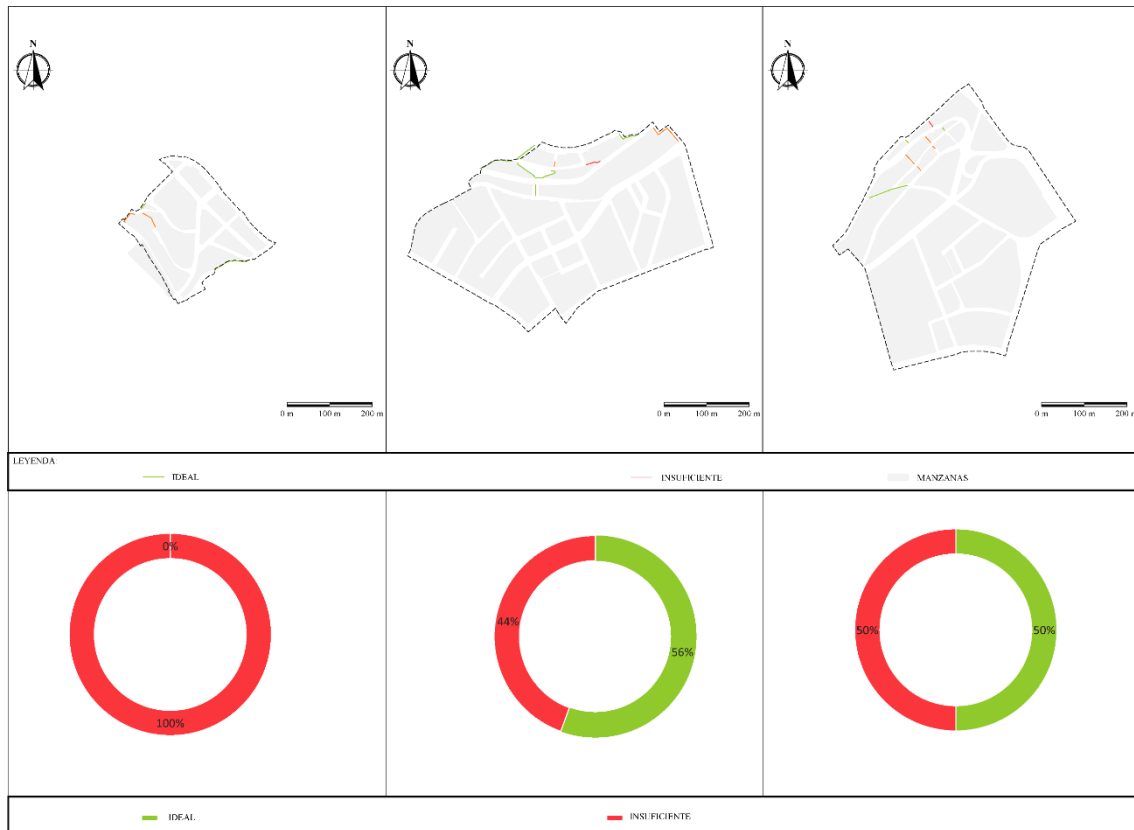
Figura 63.
Dimensión de la huella en la escalinata

En la figura 63, se detalla las dimensiones de la huella que presentan las escalinatas, en el barrio número uno podemos ver que el 100% es insuficiente debido a que la huella es menor a 30 cm. El barrio número dos podemos observar que el 56% es ideal debido a que la huella es igual a 30 cm. Mientras que el 44% incumple este parámetro. De la misma manera, el barrio número tres vemos una igualdad en porcentajes ya que el 50% presenta dimensiones de huella ideales y el otro 50% no cumple con lo establecido.

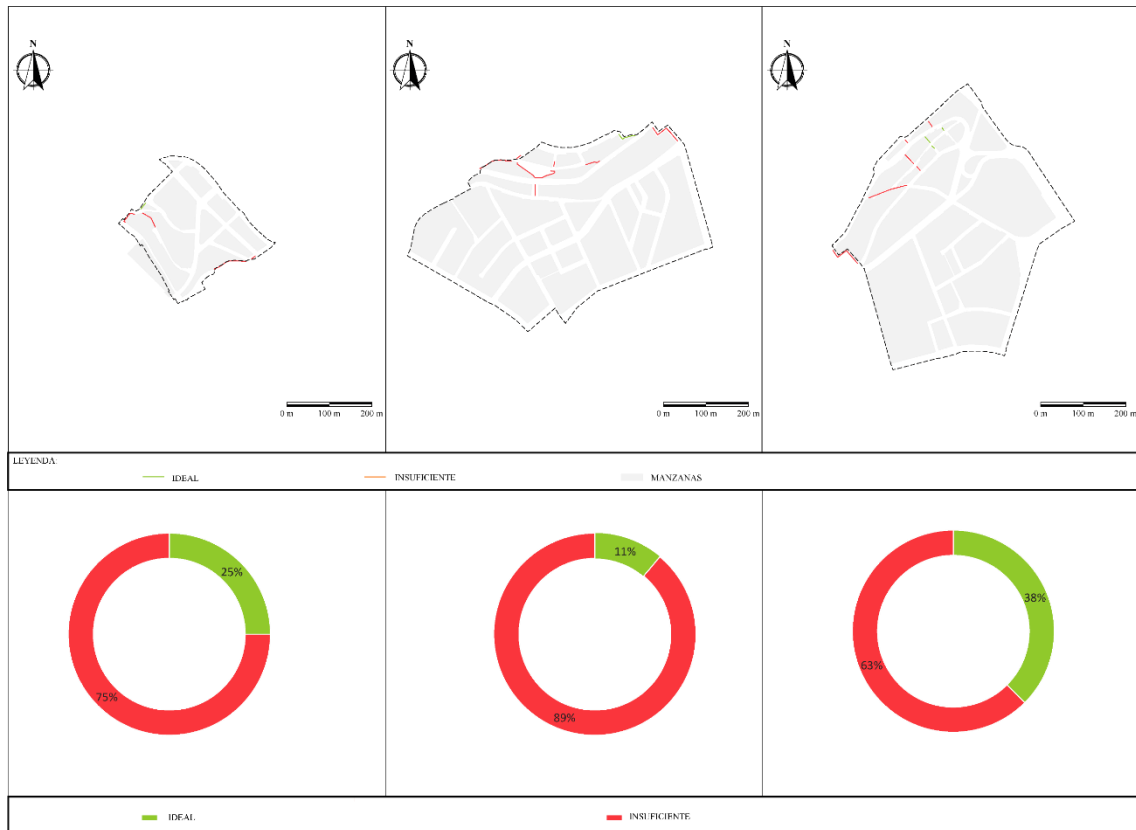
Figura 64.
Dimensión de la contrahuella en la escalinata

En la figura 64, se detalla las dimensiones en contrahuella que presentan las escalinatas, en el barrio número uno podemos ver que el 75% es insuficiente debido a que la huella es menor a 17 cm, mientras que el 25% es ideal ya que la contrahuella es igual a 17 cm. El barrio número dos podemos observar que el 11% es ideal debido a que la cumple con lo establecido, mientras que el 89% incumple este requerimiento. Finalmente, el barrio número tres vemos que el 38% presenta dimensiones de contrahuella ideales y el otro 63% es insuficiente.

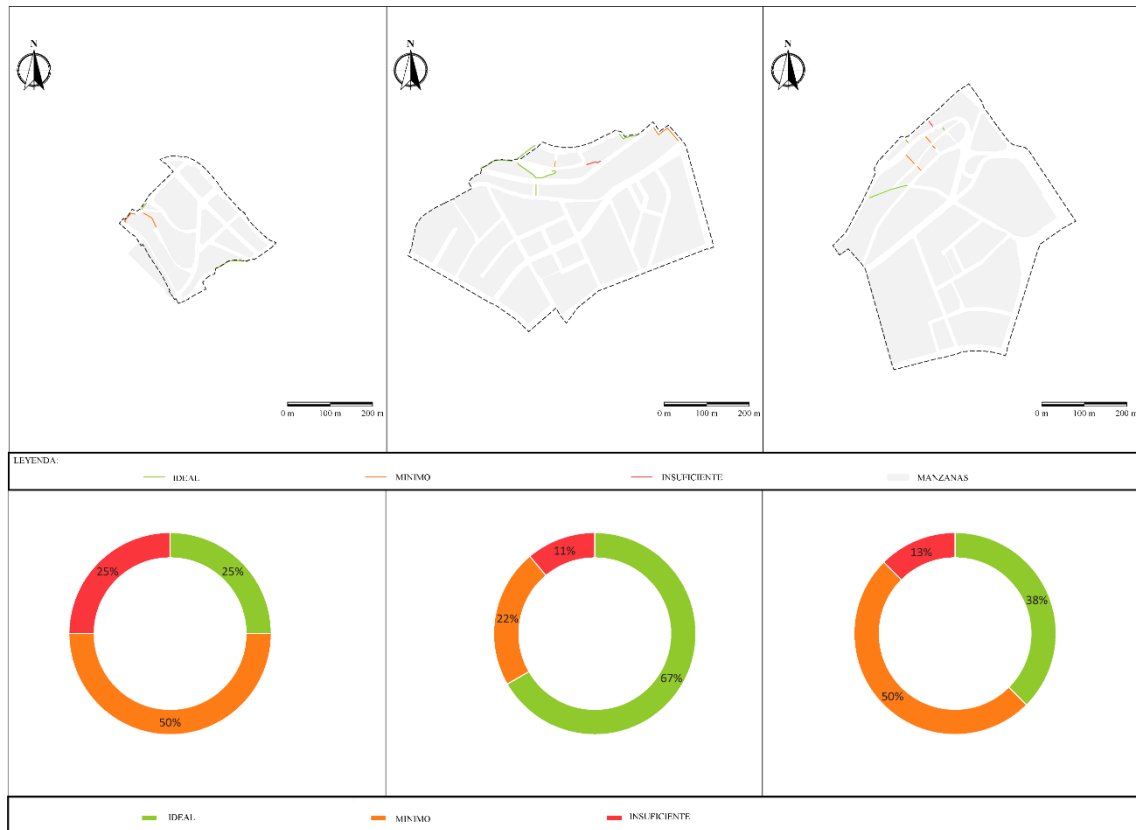
Figura 6510.
Dimensión de los descansos en la escalinata

En la figura 65, se detalla las dimensiones de los descansos de las Escalinatas, en el barrio número uno podemos ver que el 25% de los descansos presentan dimensiones ideales, mientras que el 50% son de tipo mínimo ya que son iguales a 2,40 m y mayores a 1,20 m y el 25% es insuficiente ya que son menores a 1,20. El barrio número dos podemos observar que el 67% es ideal debido a que la cumple con lo establecido, mientras que el 22% cumple en condiciones mínimas lo requerido y el 11% no cumple. Así también, el barrio número tres vemos que el 38% presenta dimensiones ideales y el 50% es mínimo y el 13% es insuficiente.

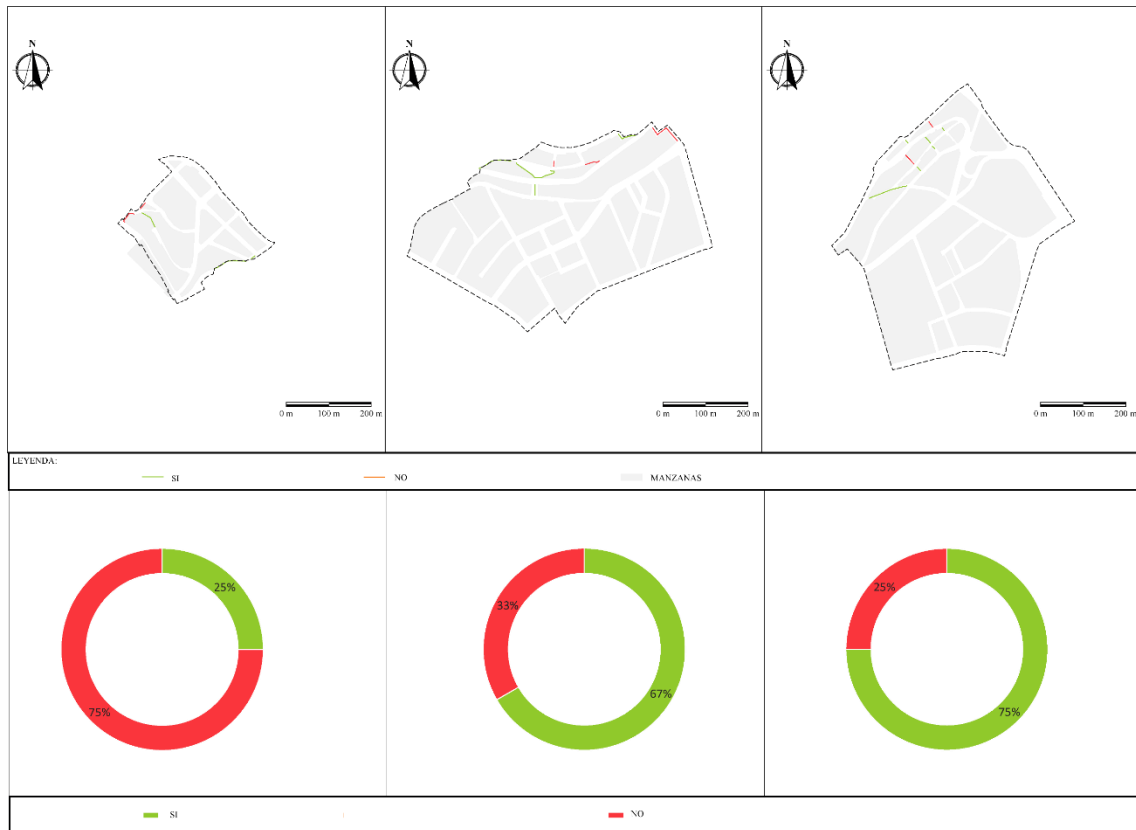
Figura 66.
Barras de seguridad en la escalinata

En la figura 66, se detalla las barras de seguridad en las escalinatas, en el barrio número uno podemos ver que el 75% no presenta ningún tipo de protección, mientras que el 25% si cuenta con ciertas protecciones en las escalinatas. En el barrio número dos evidenciamos una mejoría ya que el 67% si posee barandas de protección versus el 33% que no cumple. Siguiendo la misma línea se puede decir que en el barrio número tres el 75% si cuenta con barras de seguridad y el 25% no presenta con lo establecido.

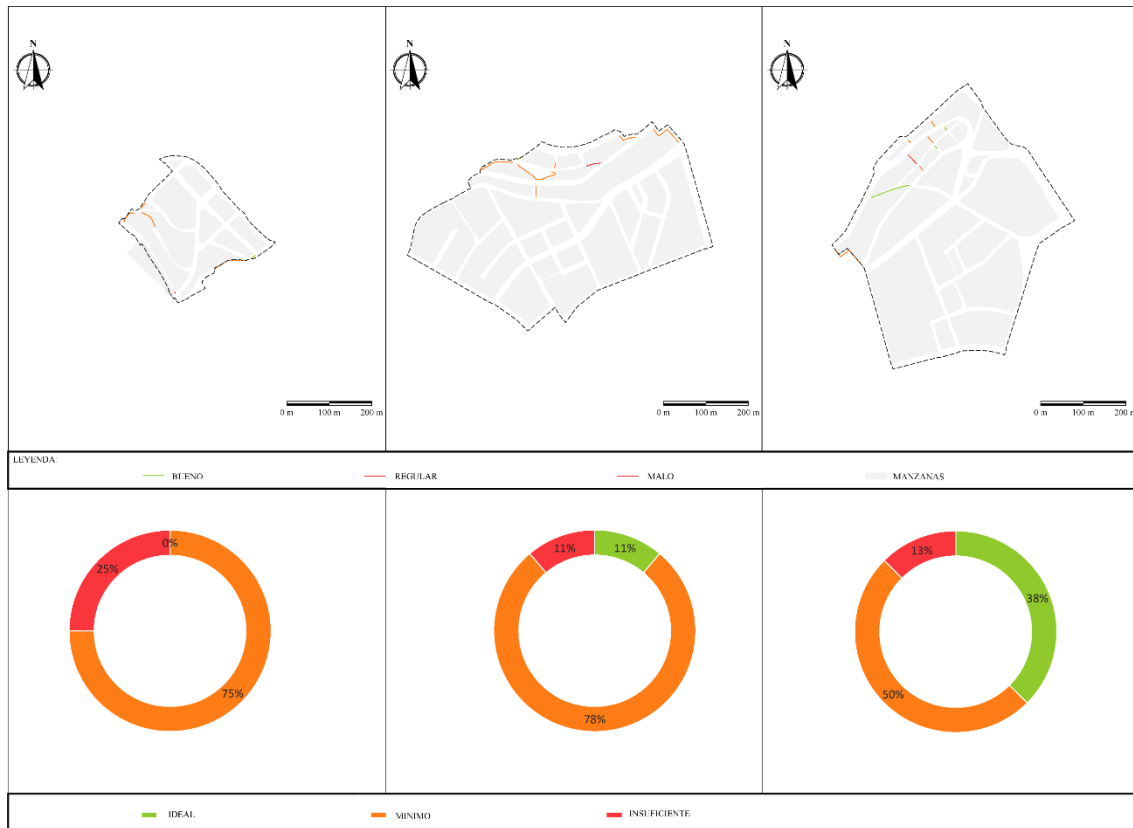
Figura 67.
Valoración general de escalinatas

Dentro de este análisis podemos determinar que en los tres barrios el mayor porcentaje es de condiciones regulares ya que cumple con condiciones mínimas el espacio físico analizado en y en iguales porcentajes los tres barrios presentan condiciones buenas y malas.
