**CARACTERIZACIÓN TIPOLOGICA DE LA VIVIENDA VERNÁCULA EN EL
CANTÓN PATATE PARA UNA PROPUESTA DE CATÁLOGO DE
CONSERVACION ARQUITECTÓNICA**

Trabajo de titulación previo a la obtención del título de Arquitecto Urbanista

Saquina Medina Estalin Israel

2021

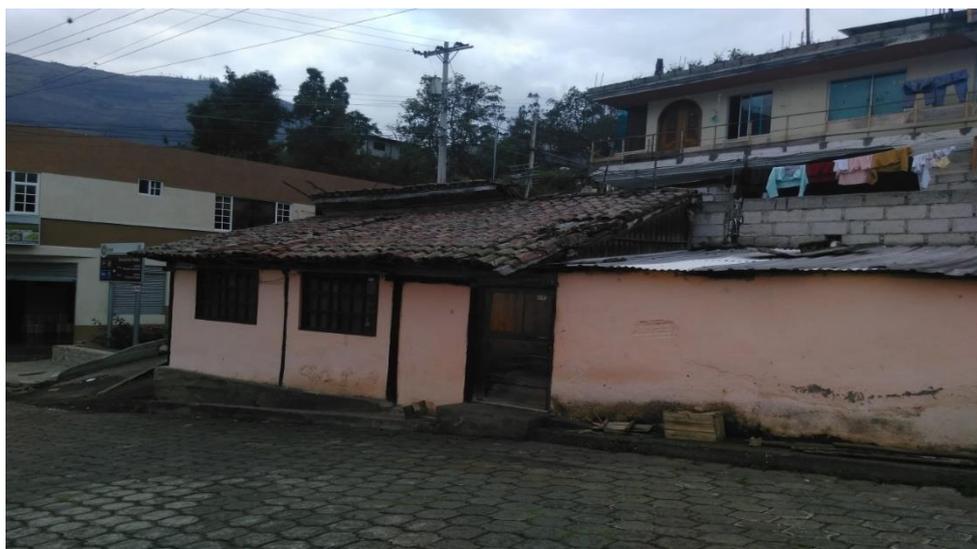
Las humedades producidas por filtración se evidencian en más grande escala por la salpicadura constante del agua a partir del exterior de la construcción hacia las caras o base del muro terrestres; además por el colapso u obstrucción de los recolectores perimetrales de aguas o mala inclinación de la pendiente del suelo donde se encuentra la obra

Imagen 13. Presencia de Patología Física (Viviendas de Arquitectura Vernácula ubicada en el Barrio el Rosal)
Fuente: Consultoría Gobierno Autónomo Descentralizado del Cantón Patate (2019)

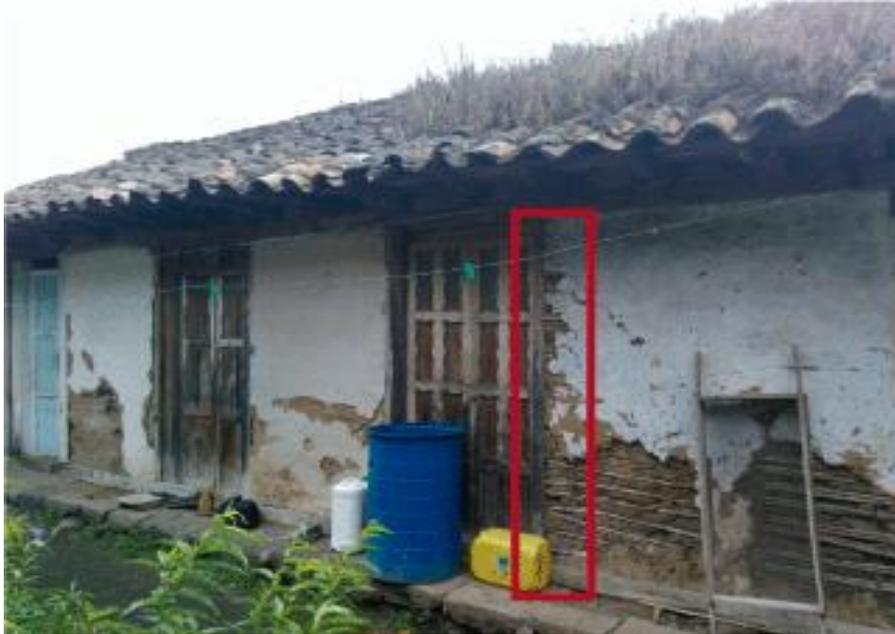
Proceso Constructivo: Mínima cantidad de uniones entre muro de Bahareque o tapial hacia la madera que provoca desprendimientos y aísla los materiales mencionados, factores que se producen muchas veces por el grado de humedad en obra y en el proceso de secado al que es sometido apoyado de factores climáticos.

Imagen 71. Proceso Constructivo (Vivienda N.- 02 - Patate)

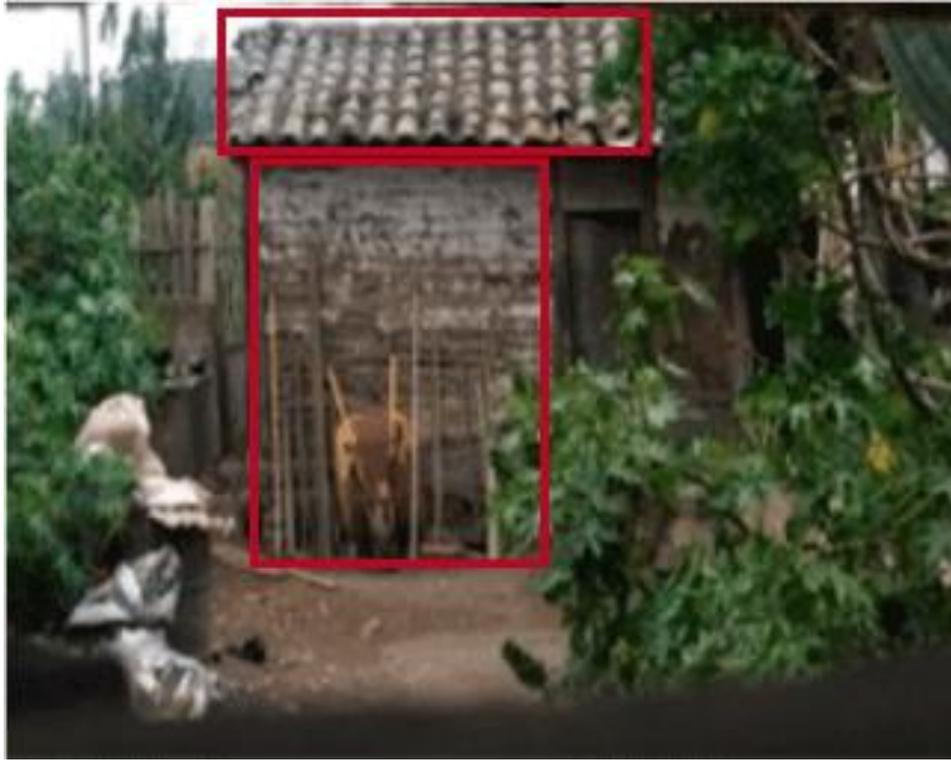
Mantenimiento: Mediante investigaciones y estudios se establece que las técnicas vernáculas o técnicas aplicadas con tierra cruda ya sea Adobe, bareque, tapial logra obtener su resistencia al máximo en un aproximado de veinticuatro a cuarenta meses transcurridos después ante eso aplicación y ejecución. Si se observa un proceso patológico inmediato después del periodo mencionado anteriormente quiere decir que la construcción con aplicación de tierra cruda no logró obtener su resistencia ideal. El abandono de las viviendas y la falta de mantenimiento puede acelerar el proceso degenerativo o deterioro de elementos de la construcción como tejas, llenos (muros) y vacíos (vanos de ventanas y puertas), en casos extremos el reemplazo o sustitución de las viviendas de interés vernáculo.

Imagen 72. Falta de Mantenimiento (Vivienda N.- 43 - Patate)

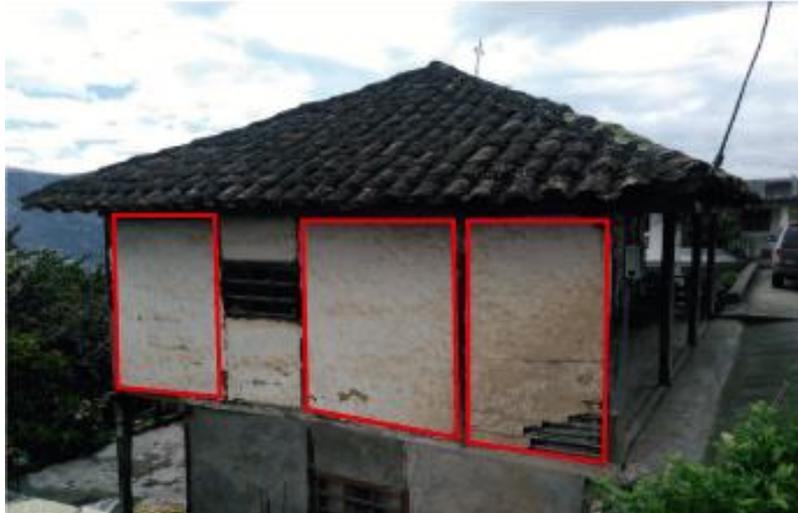
- **Paredes:** Constituyen un papel importante y su aplicación debe ser por mano de obra con experiencia es importante mencionar que la colocación de ventanas y puertas en exceso son un problema a futuro provocando grietas y desprendimientos.

Imagen 75. Componente Paredes (Vivienda N.- 03 - Patate)

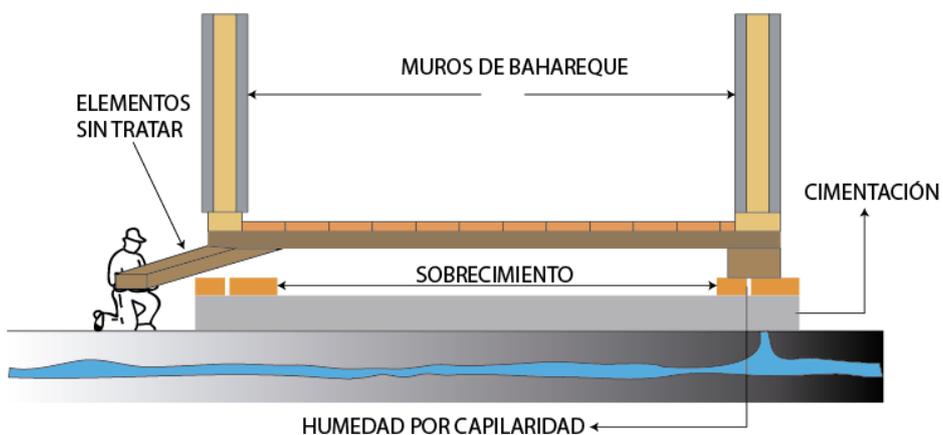
Gráfico 30. Esquema Daño en soporte de madera

Las razones principales de su falla son la exposición ambiental de la estructura generando un elevado grado de deterioro o pudrición en material de madera, afectando a las soleras en viviendas

que se encuentran aisladas del piso, la madera es un material que al no ser tratado previo a la colocación en obra puede sufrir un sin número de fallas pero entre las comunes en estos casos han sido mencionados con anterioridad, el desgaste de esta zona estructural puede desencadenar problemas de estabilidad y sobrecargar en las piezas afectadas llegando al colapso de la edificación o del área afectada que puede resultar irreversible su recuperación, los daños son visibles y fácil de determinar si necesita intervención inmediata y oportuna

En la ejecución para cuidar los elementos estructurales se canaliza respecto al grado de daño que presenta enfocándose en los más afectados, el procedimiento aplicar es subsanar la madera integrando un plástico de polietileno o aislante de recomendación estructural compatible con madera que logre aislar los elementos estructurales que se encuentran en contacto directo con la cimentación, pero cuidando la buena aplicación de la practica mencionada porque puede desencadenar el colapso de la edificación o agrietamiento de las piezas de madera, de ser necesario la sustitución del elemento es importante tratar e inmunizar antes de su ensamblaje para no repetir los mismos daños a futuro.

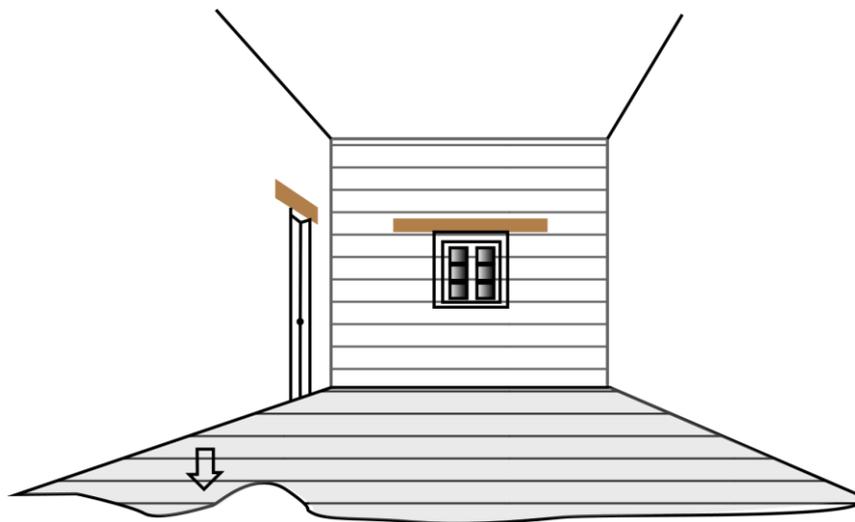
Gráfico 32. Deformación cimiento

Es la deformación o alteración de su diseño inicial en el peor de los casos teniendo presencia de fisuras o aberturas en la parte inferior de la edificación, se puede identificar de forma que la inclinación de la vivienda tiene un origen evidente acompañado de fisuras que puede llegar a extenderse incluso a los muros cercanos al daño de origen, son provocados también por su

proximidad a suelos desnivelados o deficientemente confinados. Se puede producir daños en instalaciones sanitarias y otros daños asociados que pueden ayudar a acelerar el asentamiento de la vivienda.

Se procederá aplicar esta intervención con el fin de solventar, asegurar, reparar, reforzar los cimientos comprometidos de los muros gruesos con la aplicación de cimientos emparejados a los existentes con el afán q no sigan cediendo en el área de terreno aplicado se destaca que la aplicación será de los dos lados del muro tanto de parte interna como externa, hay que tomar en cuenta que en construcciones de tierra la mampostería está compuesta de piedra asentada de barro, es esencial analizar si la intervención no compromete la fijeza de la construcción de ser el caso que si se debe evitar su aplicación de manera instantánea.

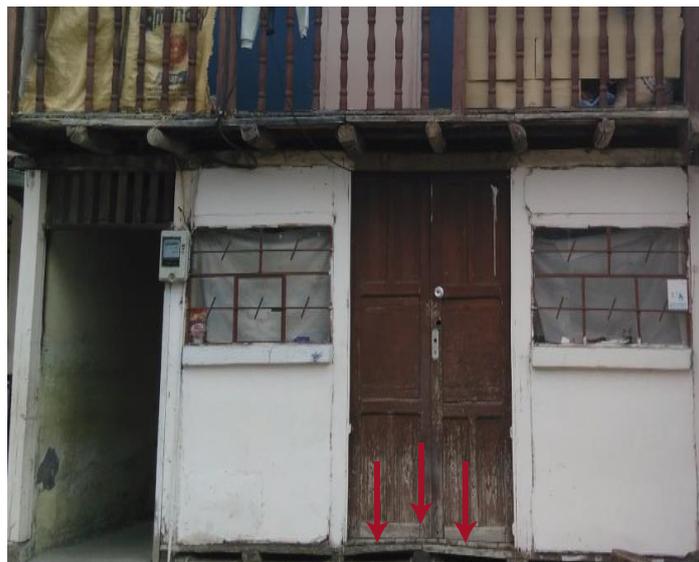
Imagen 87. Desnivel en piso de madera

Su identificación se da de forma visual o por contacto al momento de circular por el área afectada, su causa principal se desarrolla por el desgaste de la pieza y demostrando humedad que puede ser producida por la falta de iluminación natural y ventilación hacia el interior de la construcción, se desarrolla más en sectores donde la vivienda está expuesta al aire libre o ubicadas en zonas húmedas.

En el caso de presentar pudrición de las piezas de madera es necesario identificar el origen de la humedad y corregir antes de ensamblar el nuevo piso de madera, ya que si no se soluciona a tiempo desencadenara nuevos problemas.
