**UNIVERSIDAD TECNOLÓGICA  
INDOAMÉRICA**

**ANTEPROYECTO DE REHABILITACIÓN INTEGRAL DEL EDIFICIO  
HISTÓRICO DEL HOSPITAL BÁSICO DE ALAUSÍ, CANTÓN ALAUSÍ,  
PROVINCIA DE CHIMBORAZO. AÑO 2021**

Trabajo de titulación previo a la obtención del título de Arquitecto Urbanista

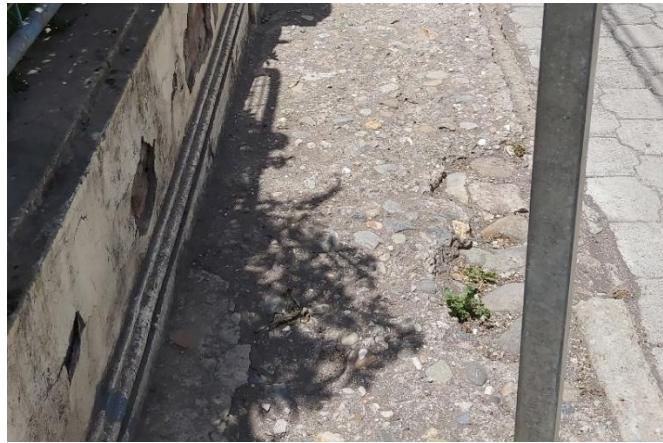
**Figura 10.**

Los problemas que se generan en la zona de estudio analizada son las aceras en mal estado que dificultan a que una persona con movilidad reducida y los peatones puedan circular con facilidad; las mismas se encuentran deterioradas y el ancho de acera no cumple con la normativa requerida o regulada (ver figura 10).

*Aceras en mal estado.*

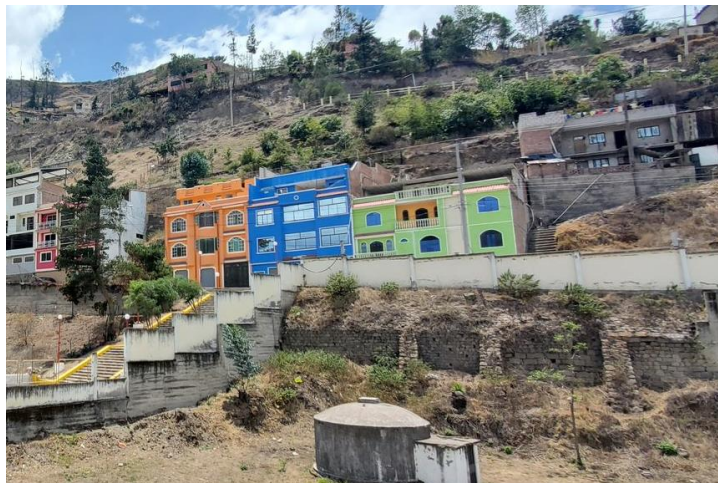
**Figura 11.**

Las edificaciones ubicadas en la ladera se pueden considerar como asentamientos indebidos ya se encuentran edificadas en terrenos inclinados, las cuales pueden ser inestables y considerando al Ecuador como una zona altamente sísmica (ver figura 11).

*Asentamientos irregulares.*

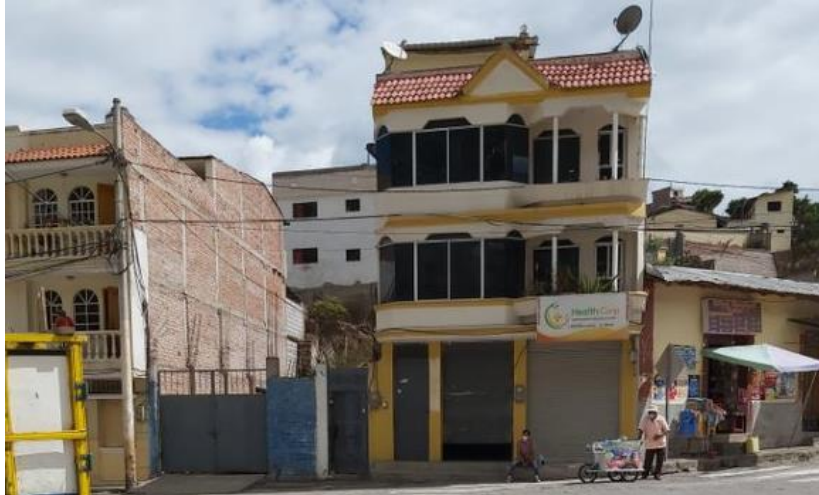
**Figura 12.**

Las construcciones que se encuentran en la zona de estudio no generan una secuencia con carácter patrimonial ya que muchas de estas son consideradas modelos contemporáneos, lo cual ocasiona pérdida de identidad e imagen urbana (ver figura 12).

*Imagen urbana del sector.*

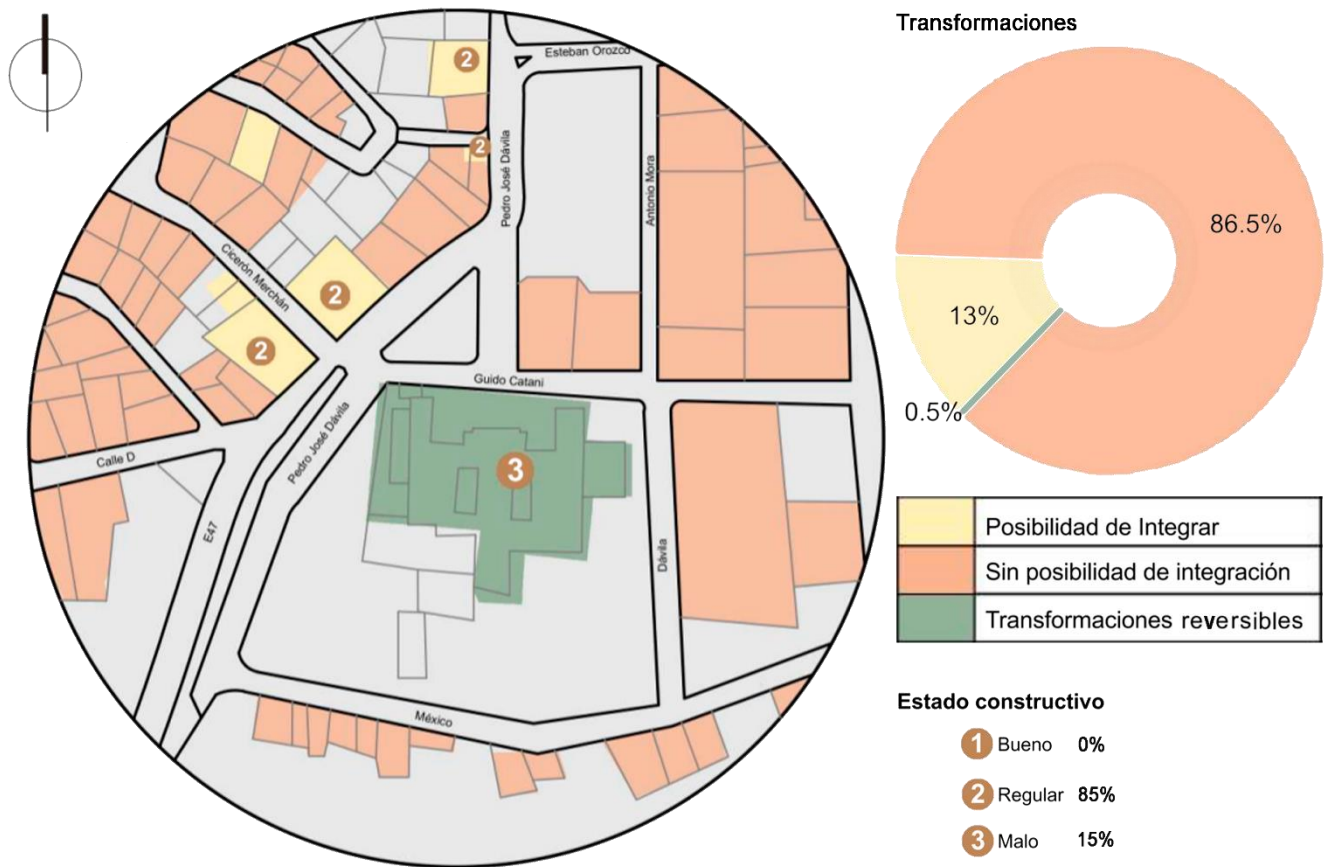
**Figura 18.**  
*Análisis de transformaciones y estado constructivo.*

El mayor porcentaje de la zona analizada no tiene posibilidad de integrarse al contexto patrimonial debido a que son construcciones modernas y sus características no los convierten en accesibles a un cambio. El área de estudio presenta pocas edificaciones de carácter patrimonial y algunas de estas han sufrido un poco o ninguna modificación excepto el edificio del hospital Alausí el cual presenta modificaciones y una integración en su estado, esta situación se puede deber a diferentes factores como sociales, económicos y culturales (ver figura 18).

Estado constructivo: El estado constructivo de las edificaciones patrimoniales presentes en el sector es considerado en regular especialmente donde hay paredes construidas con adobe y

decoradas con zócalos. Es necesario elaborar un plan de cuidado y conservación de estos bienes. La única edificación considera en mal estado es la perteneciente al hospital básico de Alausí y es posible realizar una intervención directa en este inmueble.

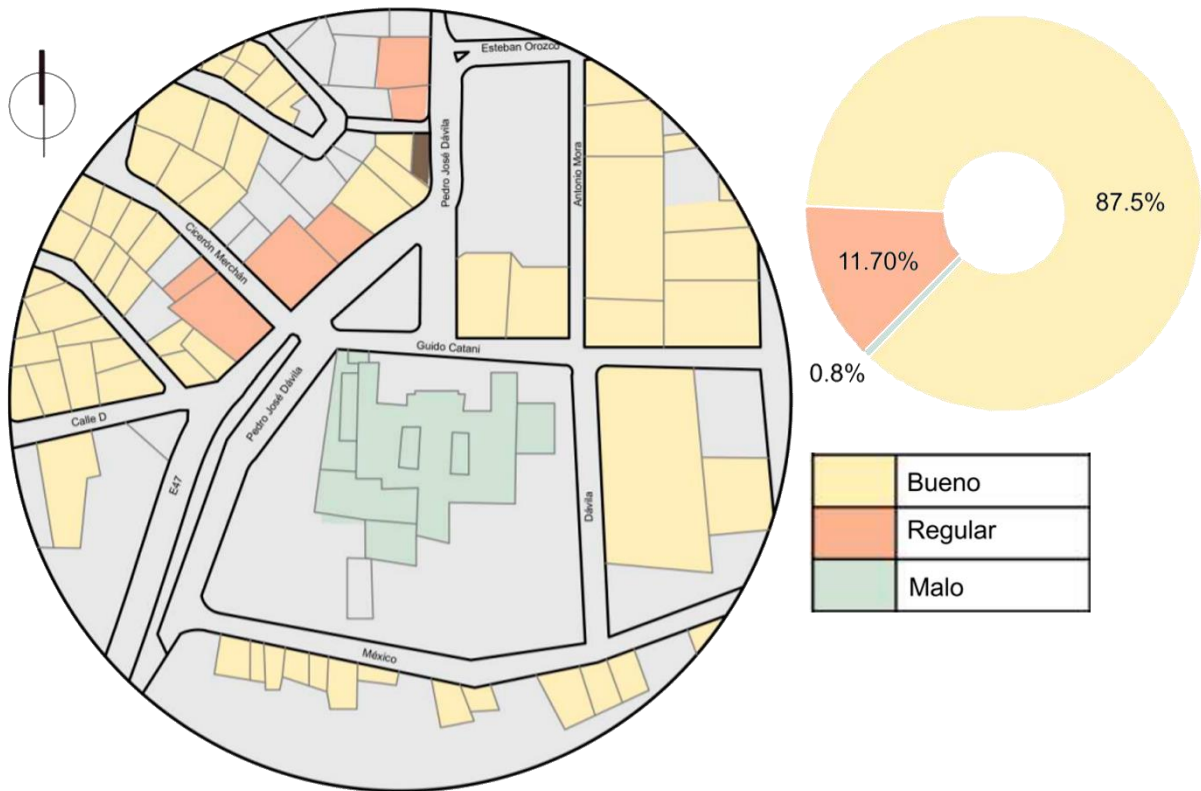
*Análisis general del estado de conservación.*

**Bueno:** Edificaciones que conservan en gran porcentaje su buen estado. En la zona de análisis la mayor parte al de edificaciones al ser de carácter moderno se mantienen en buen estado.

**Regular:** Edificaciones que conservan su esencia, pero poseen ciertos deterioros en sus fachadas debido a diferentes factores.

**Malo:** Edificaciones que han sufrido algún tipo de daño considerable y que necesitan ser rehabilitadas en casi toda su totalidad.

Mediante el análisis (ver figura 38) se plantea la propuesta de rehabilitar las edificaciones que han sufrido algún tipo de daño considerable en casi toda su totalidad. Un caso en específico es la infraestructura del hospital básico del cantón Alausí.

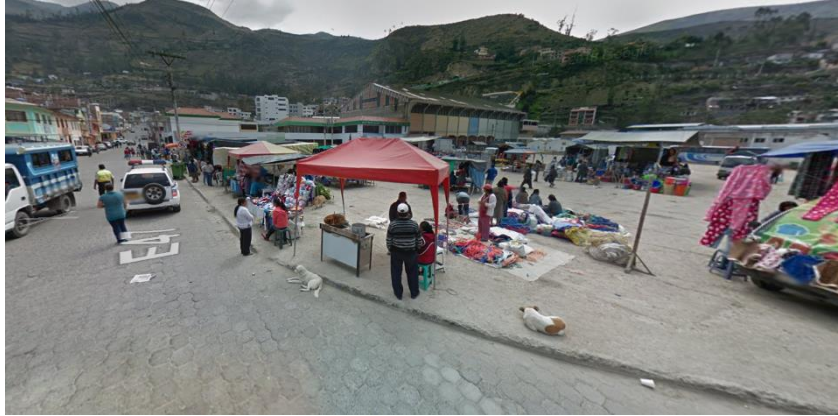
**Figura 41.**  
*Contaminación sonora.*

La zona analizada se encuentra al borde de la contaminación sonora, por los medios de transporte que frecuentan ir a este lugar, se encuentra en los límites máximos admisibles ya que presenta entre 60 y 63 decibeles. Y lo permitido en horario diurno es de 65 decibeles. (ver figura 41)

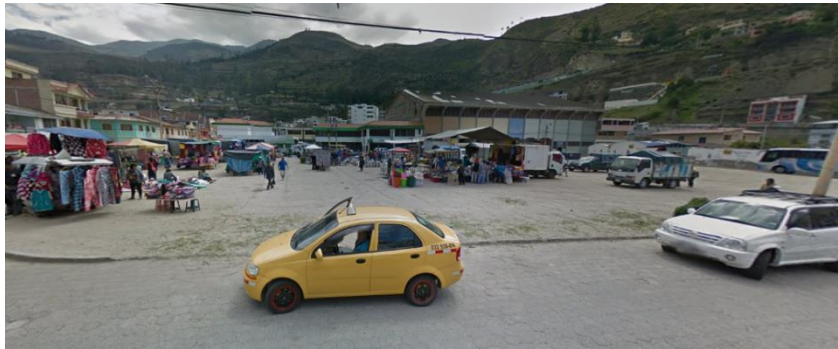
**Figura 42.**  
*Mala higiene.*

La mala higiene de los pobladores al momento de realizar ferias, incide de forma directa en la salud de los demás, puede ser el origen de enfermedades infecciosas en piel y uñas, conjuntivitis, intoxicación, gripe común, entre otros. (ver figura 42)

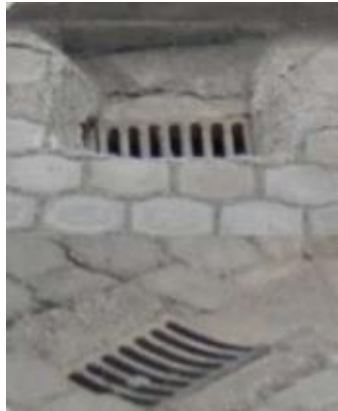
**Figura 43.**  
*Drenajes.*

Con lo que corresponde a drenajes, no se encuentran en buen estado, fueron colocados aleatoriamente, sin planificar, por lo que no son de mucha ayuda al momento de evacuar el agua lluvia (ver figura 43).

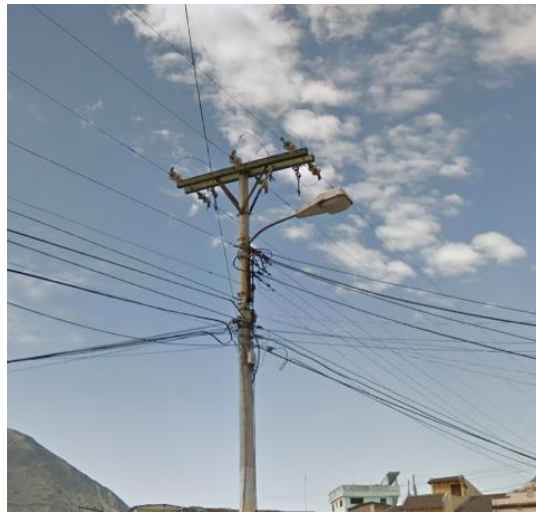
**Figura 44.**  
*Contaminación visual.*

Los postes y los cables no organizados, forman en la zona un problema de contaminación visual. Estos elementos no arquitectónicos perjudican la apreciación del paisaje. (ver figura 44)

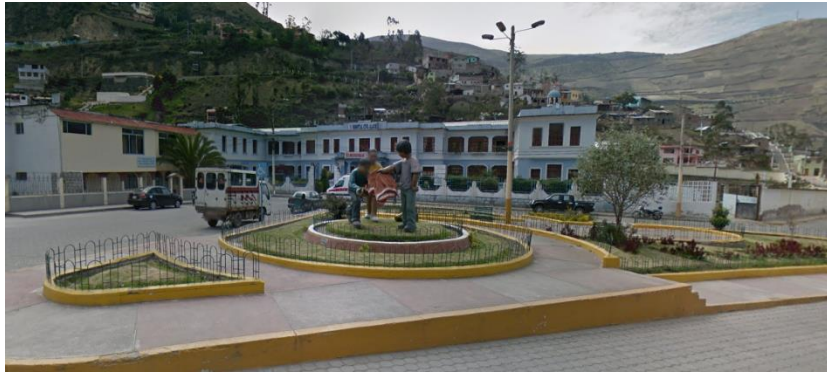
**Figura 45.**  
*Áreas verdes.*

La zona de estudio carece de áreas verdes, solo se cuenta con la vegetación de este pequeño parque y con la vegetación de los parterres, a pesar de que existe espacio en donde se puede intervenir con amplias áreas verdes. (ver figura 45).

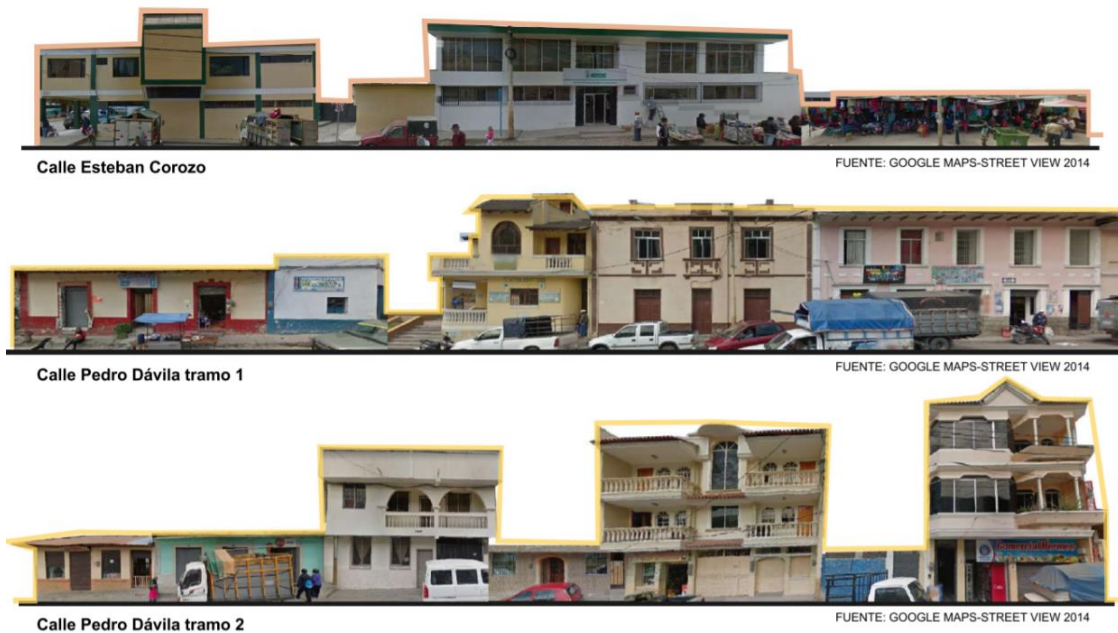
**Figura 47.**  
*Análisis de perfil urbano.*

El perfil analizado en la zona de estudio permite observar que las inserciones que se ha realizado están fuera del contexto y rompe la continuidad de las fachadas, lo que deriva en varios problemas arquitectónicos y de imagen urbana (ver figura 47).

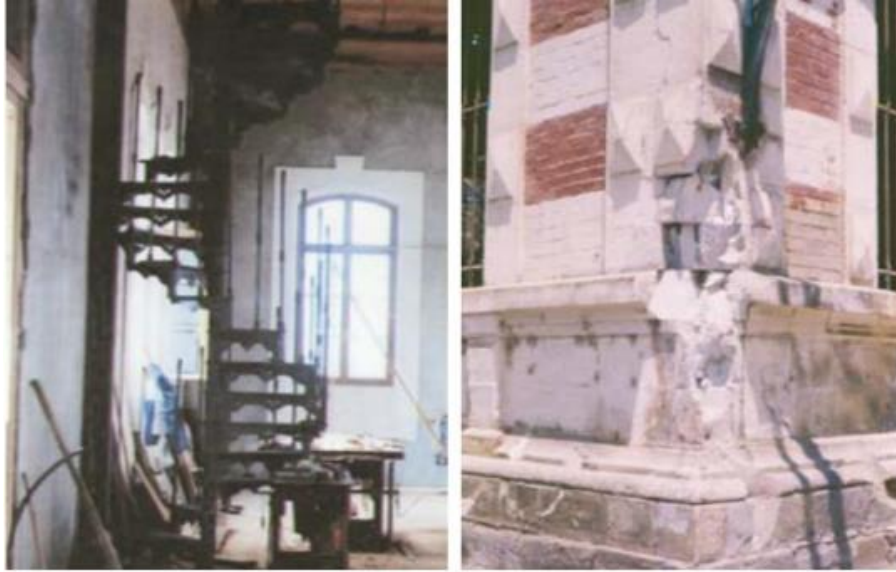
**Figura 51.**  
*Deterioros de la edificación.*

El edificio a lo largo de sus años se enfrentó a una serie de factores naturales, climáticos e históricos que han generado un deterioro en su arquitectura y estructura. Es por ello que se desarrolló un proyecto de restauración que apunta a un área en específico que se encuentra relacionada con su arquitectura e historia (ver figura 50 y 51).

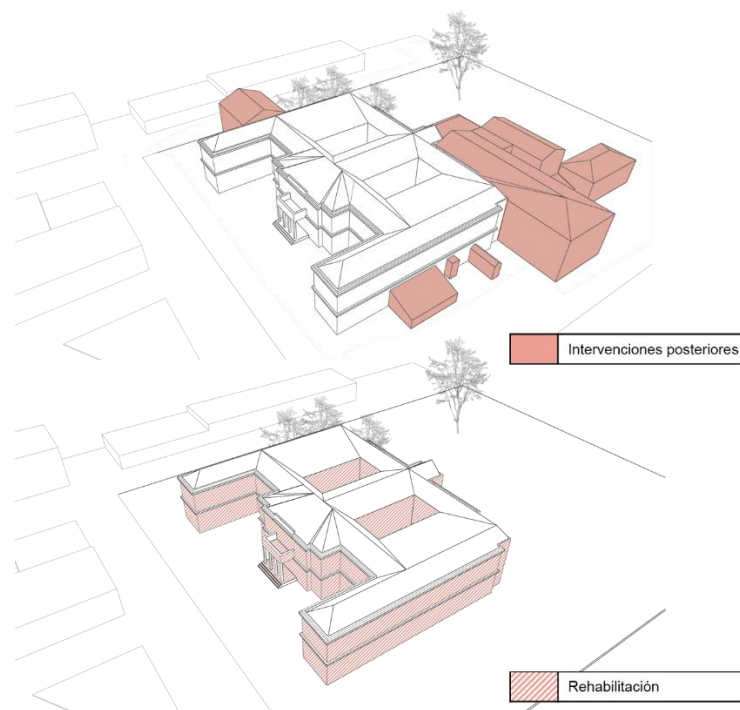
**Figura 55.**  
*Esquema liberación de intervenciones*

*Nota.* En la parte superior se observa al edificio actual con las intervenciones que se añadieron a lo largo del tiempo, y en la parte inferior de la figura se muestra la edificación original.

Intervenciones posteriores: liberar a la edificación de todas las intervenciones posteriores que no son de carácter original y no presentan criterios de integración adecuada. (ver figura 55).

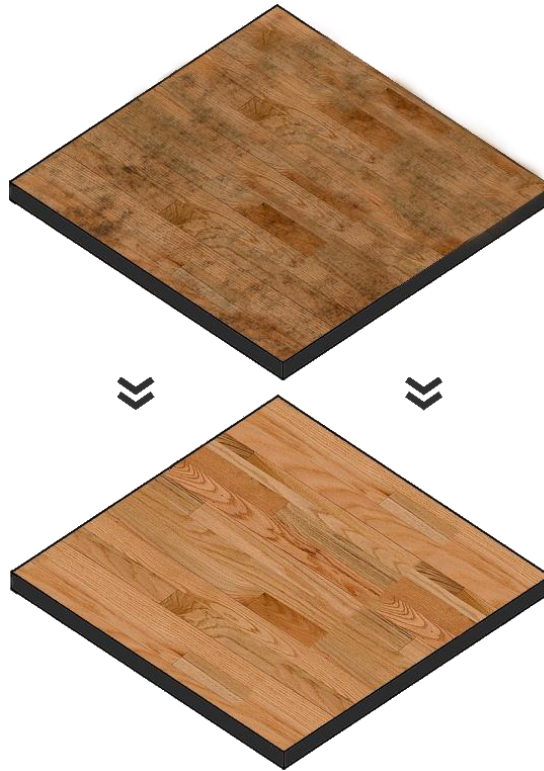
**Figura 60.**  
*Esquema pisos de madera.*

*Nota.* El esquema representa en la parte superior la condición actual de los pisos de madera de la edificación y en la parte inferior de la figura se presenta la recuperación del mismo.

Pisos y entresijos: Todos los pisos y entresijos de carácter histórico serán sujetos a limpieza (ver figura 60).

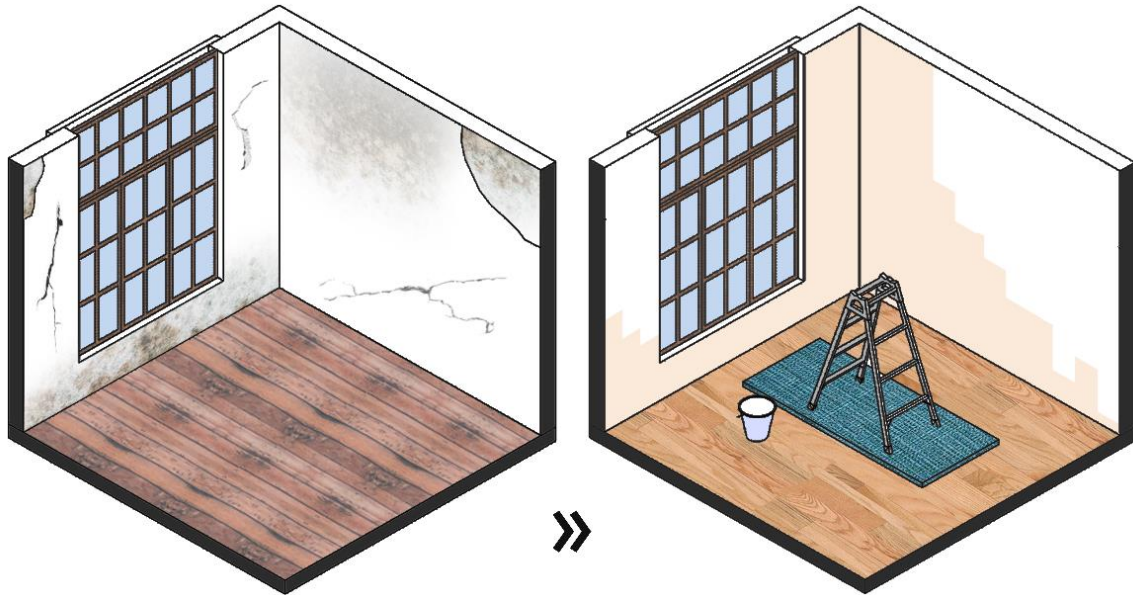
**Figura 61.**  
*Esquema revestimiento.*

Los revestimientos que presenten fallas de adherencia comprenderán para su rehabilitación técnicas y materiales con un alto grado de compatibilidad con el existente (ver figura 61).

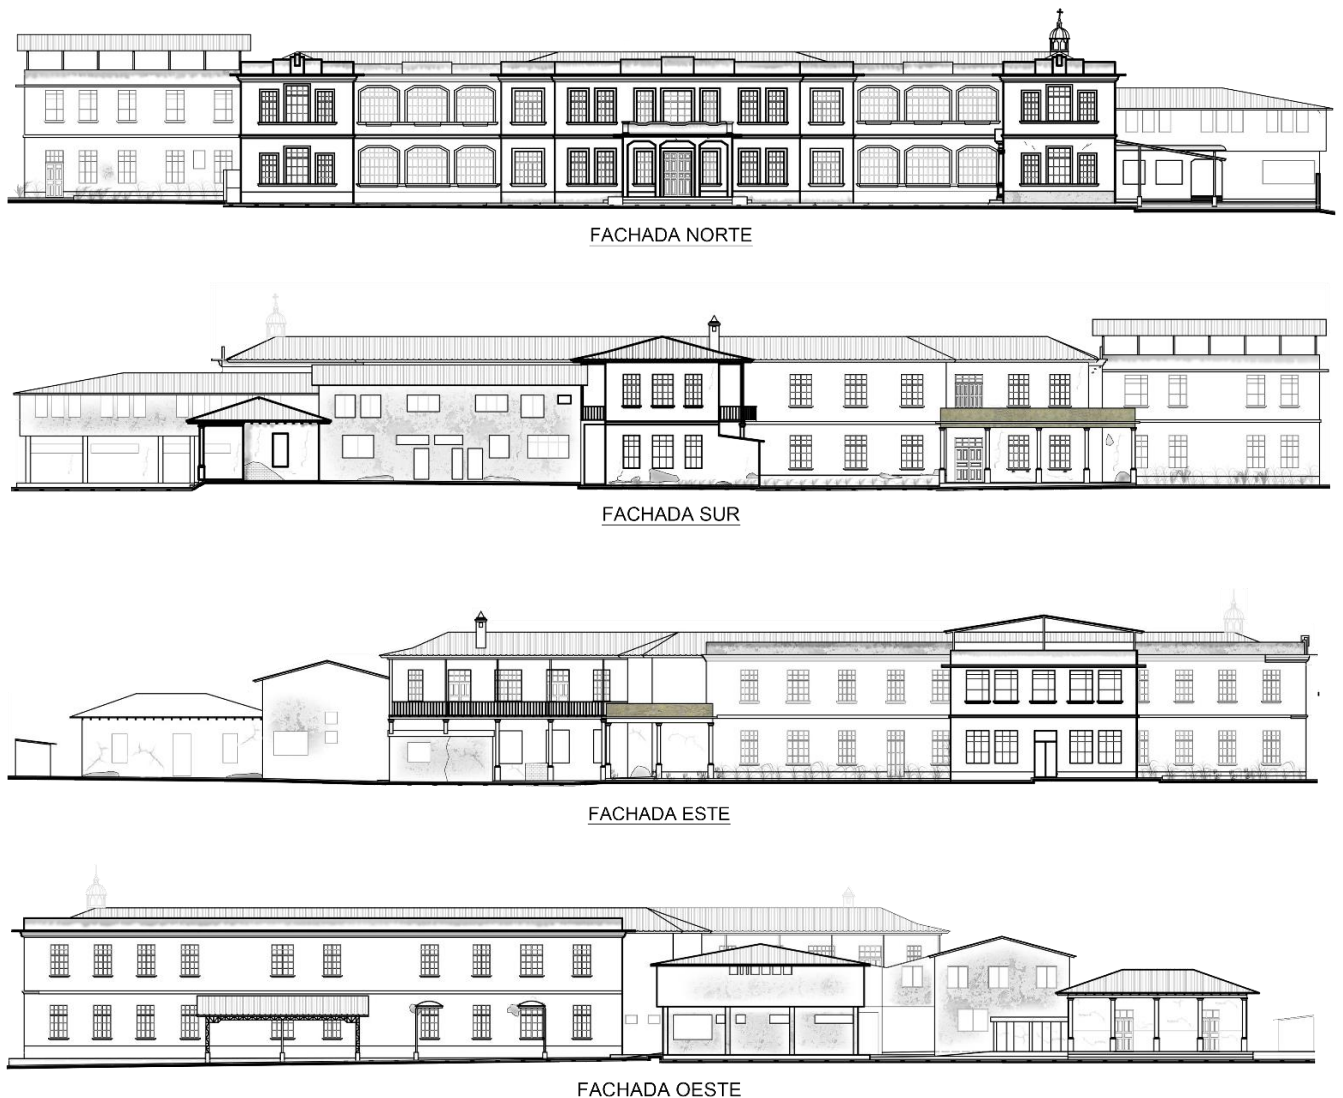
**Figura 79.**

Fachadas: Las fachadas y revestimientos principales de la edificación presentan deterioros debido a diferentes causas como la humedad producto del deficiente sistema de agua lluvia, el exceso de maleza, grietas y fisuras resultado de la aplicación de materiales incompatibles con el sistema constructivo original. (ver figura 79)

Se derrocan todos los bloques consecuencia de las diferentes ampliaciones que ha sufrido el inmueble. Para la recuperación de los revestimientos que conforman las fachadas de la

edificación se procederá con el retiro de todos los enlucidos desprendidos, abolsados o fisurados, y aquellas intervenciones que hayan sido realizadas con morteros de cemento.

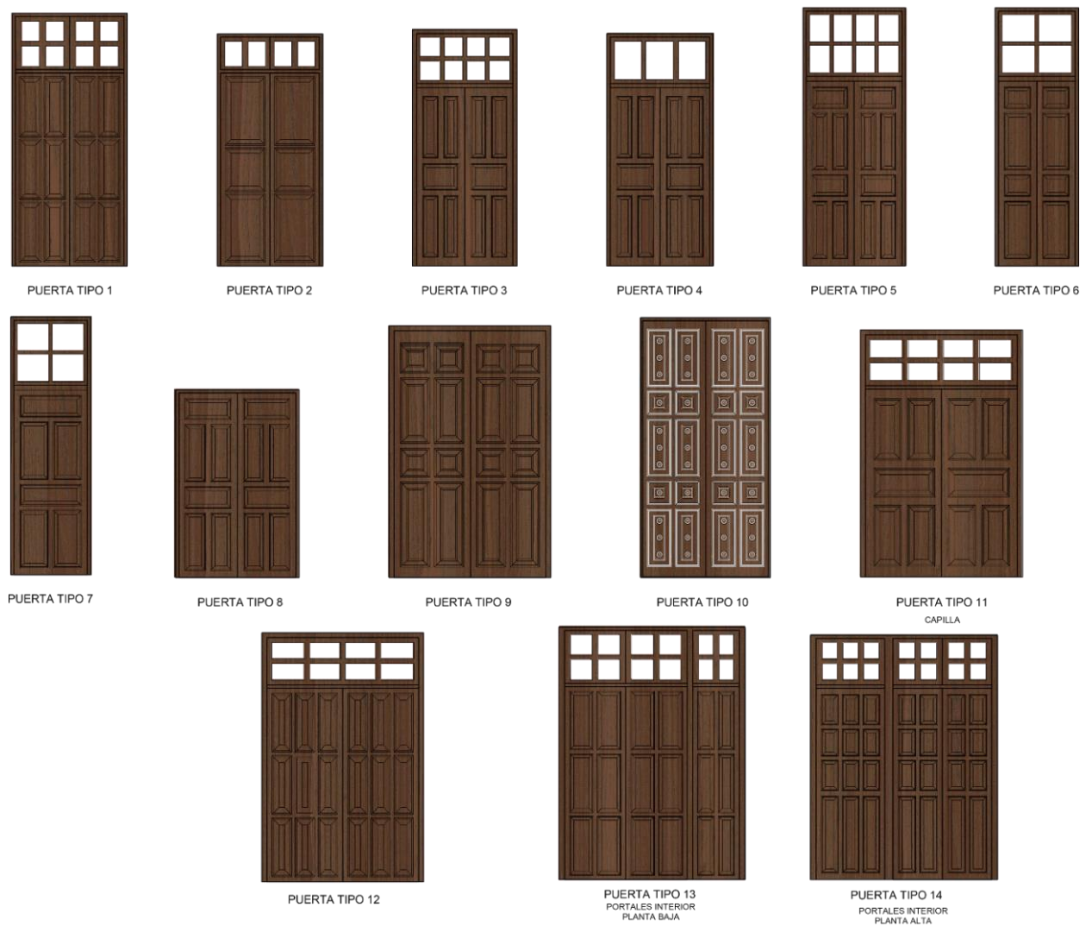
**Figura 87.**  
*Propuesta puertas tipo*

Puertas y ventanas: Conforme al levantamiento de estos elementos se evidencio que la mayoría de ellos presentan un elevado deterioro en la madera debido a que se encuentran expuestas a agentes atmosféricos como el sol, el agua y la falta de mantenimiento. Algunos de estos elementos fueron sustituidos por materiales contemporáneos como el aluminio y acero (ver figura 85 y 86).

Debido a los diferentes daños irreversibles producidos en estos elementos de madera se plantea la construcción de nuevas puertas (ver figura 87) y ventanas cuyo diseño se basará en las existentes, debiendo en lo posible optar por puertas y ventanas tipo de acuerdo a la ubicación y forma.

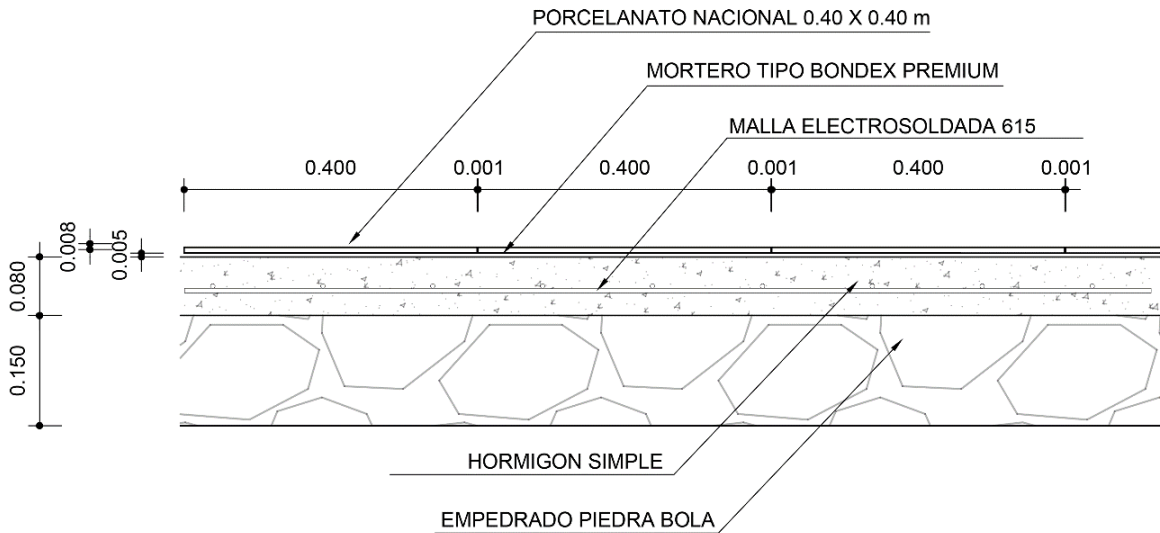
**Figura 90.**  
*Detalle de pisos*

Pisos: En planta baja se evidencia la incorporación de piezas de cerámicas contemporáneas, estas fueron sobrepuestas a las originales y no presentan algún tipo de criterio de integración. En cuanto a la planta alta se conserva aún el piso original de madera (ver figura 89).

En planta baja se plantea la liberación de la cerámica considerada contemporánea y el remplazo de piezas originales que se encuentren en deterioro.

En cuanto a la planta alta se reemplazará el entablado original por elementos de similares características, estos elementos se someterán a un proceso de tratamiento y recuperación a través del canteado y cepillado de la madera en una de las caras con el objetivo de conservar el espesor. Se entablará en forma trabada, utilizando tabloncillo de chanul machimbrado, atornillado y tarugado; la madera será previamente tratada y seca al horno, este material deberá colocarse en la obra al menos un mes antes con la finalidad de generar un proceso de adaptación del material al sitio y evitar diferentes complicaciones como la deformación por efecto de la humedad (ver figura 90).

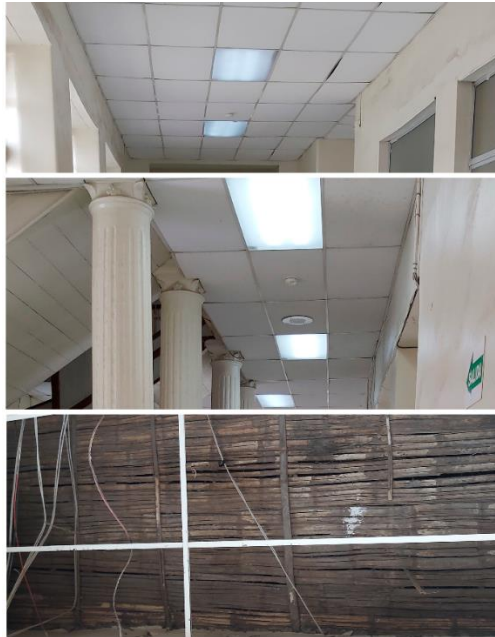
**Figura 91.**  
*Cielos rasos actuales.*

Cielos rasos: Tanto en planta alta como en planta baja se presentan cielos rasos a partir de placas de Gypsum. En los portales de los patios interiores se presenta cielo raso de madera y en algunas áreas una capa de mortero de barro que son considerados como originales (ver figura 91).

Se proyecta la liberación de estos falsos techos tanto en planta baja y alta, se utilizará el carrizo existente adherido con barro como testimonio de autenticidad de la edificación, asimismo se forma una pasta de barro que sirve como nuevo cielo raso. En el caso de los portales ubicados en los patios interiores y a los lados del bloque posterior se recuperarán los cielos rasos de madera y entablados con bisel (ver figura 92).

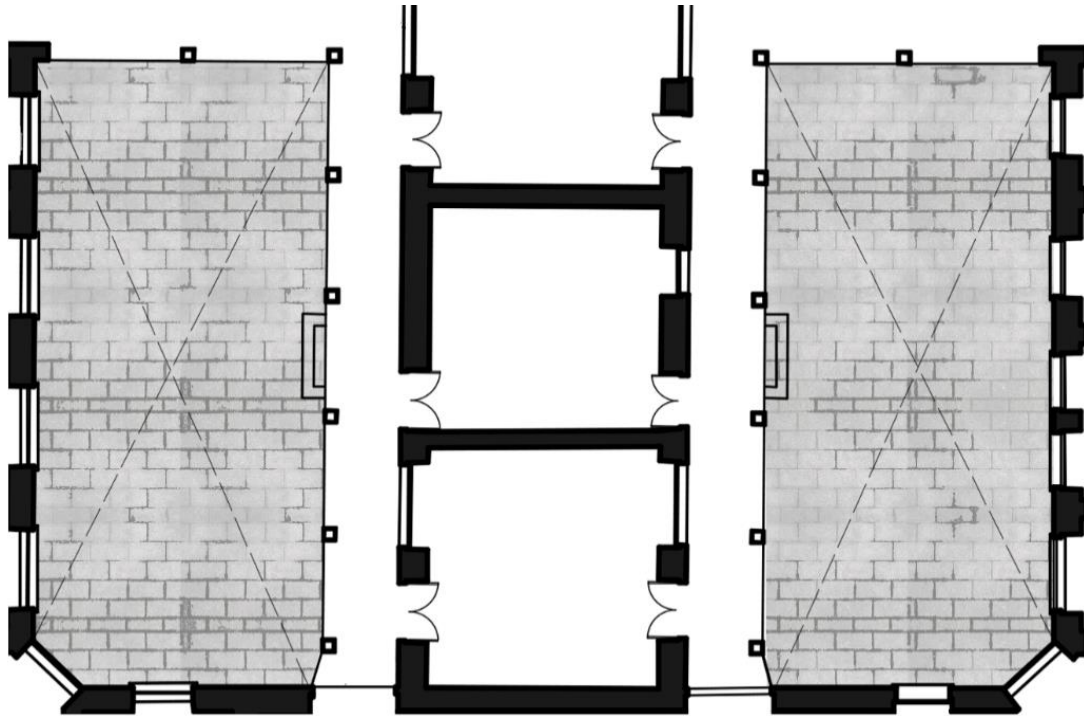
**Figura 93.**  
*Patios interiores actuales.*

Patios interiores: Presentan deterioros causados por humedad, se conservan con los materiales originales y sin modificación, están contruidos en piedra con un zócalo perimetral en dos lados de piedra en el cual se ubican los michinales (ver figura 93).

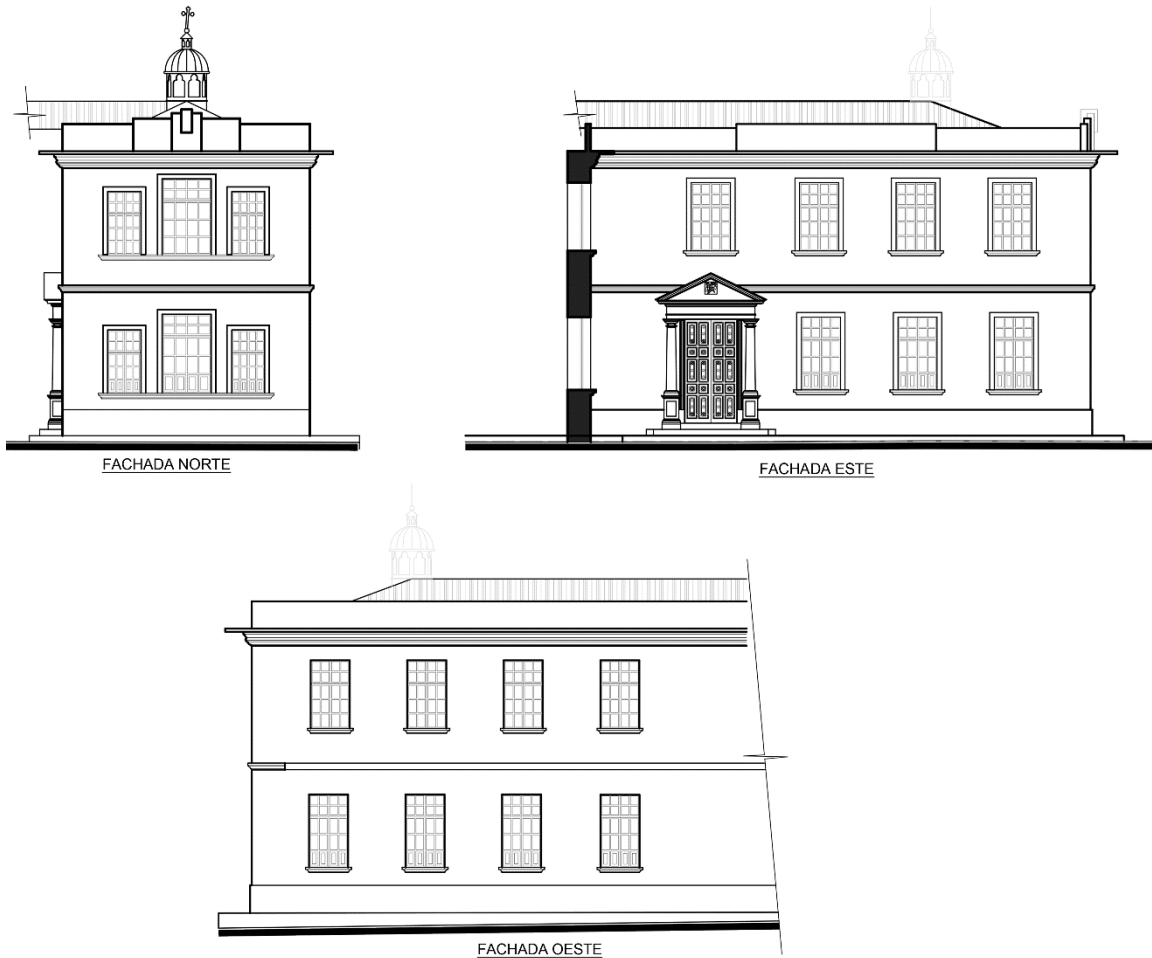
**Figura 96.**  
*Propuesta de fachada capilla.*

La parte exterior de la capilla presenta los mismos deterioros abordados con anterioridad debido a la presencia de humedad y la constante exposición al sol y la lluvia (ver figura 95).

Se realiza el retiro de enlucidos sueltos y la consolidación de las superficies descubiertas, una vez humedecida la pared se procederá a aplicación del nuevo mortero de barro y cal con el uso de paleta, para lograr el acabado final tradicional (ver figura 96).

Todo este proceso es elaborado tanto al exterior como al interior de los revestimientos de la capilla.
