ANÁLISIS DE PATOLOGÍAS EN EDIFICACIONES CON SISTEMAS CONSTRUCTIVOS TRADICIONALES. ESTUDIOS DE CASO EN LATACUNGA PROVINCIA DE COTOPAXI.

Trabajo de Integración Curricular, Proyecto de investigación, Carrera de Arquitectura, Período Académico B21

UNIVERSIDAD TECNOLÓGICA INDOAMÉRICA
FACULTAD DE ARQUITECTURA ARTES Y DISEÑO
CARRERA DE ARQUITECTURA

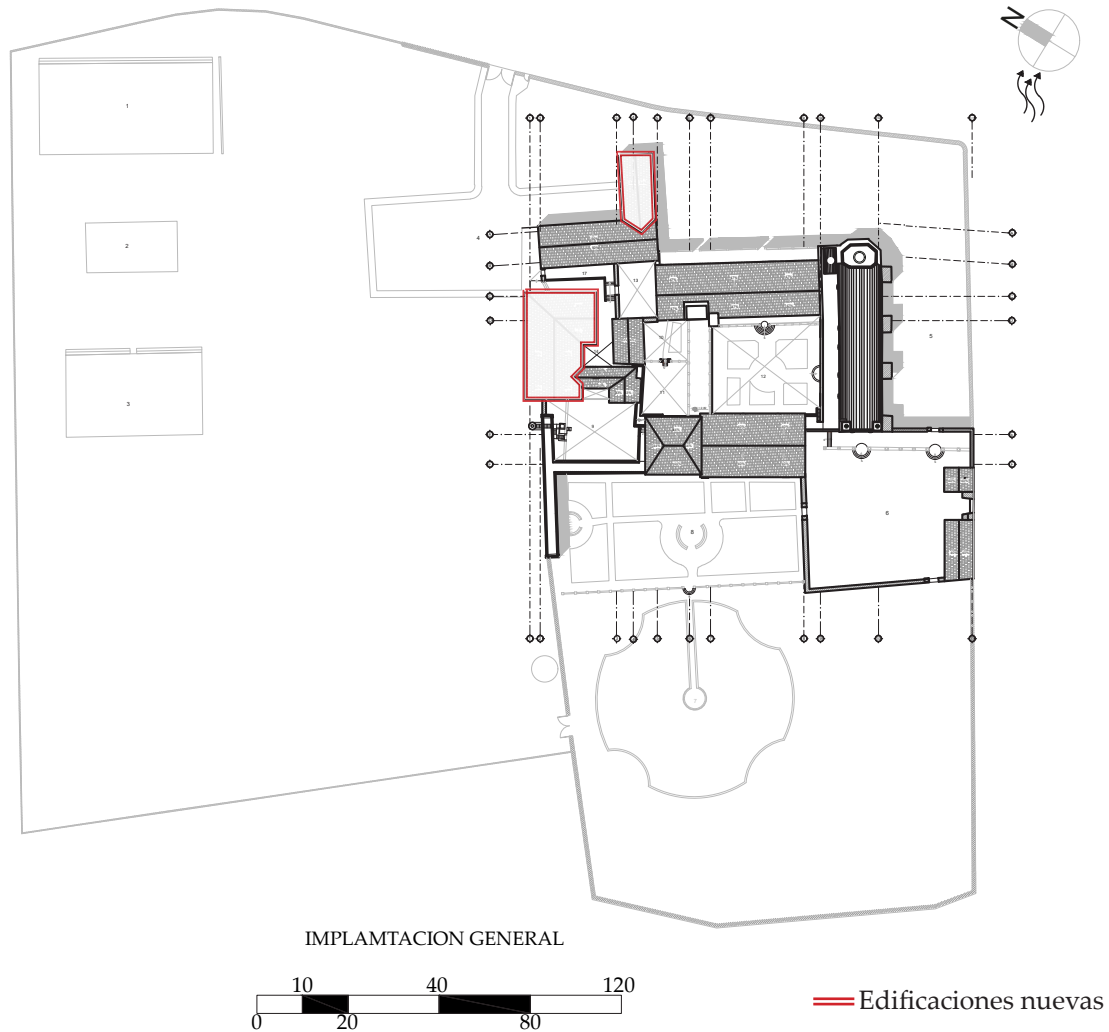
Figura 12.
Edificaciones ejecutadas por el GAD de Latacunga

Al norte de Hacienda se encuentra la construcción realizada por GAD en Latacunga con el objetivo de que su funcionalidad sea de un hotel; las características de este edificio cambian la autenticidad de la materialidad construcción ya que estas se desarrollan en su gran mayoría en ladrillo y teja, actualmente no está en uso y se pueden visualizar muchos problemas de humedad en pisos y paredes.

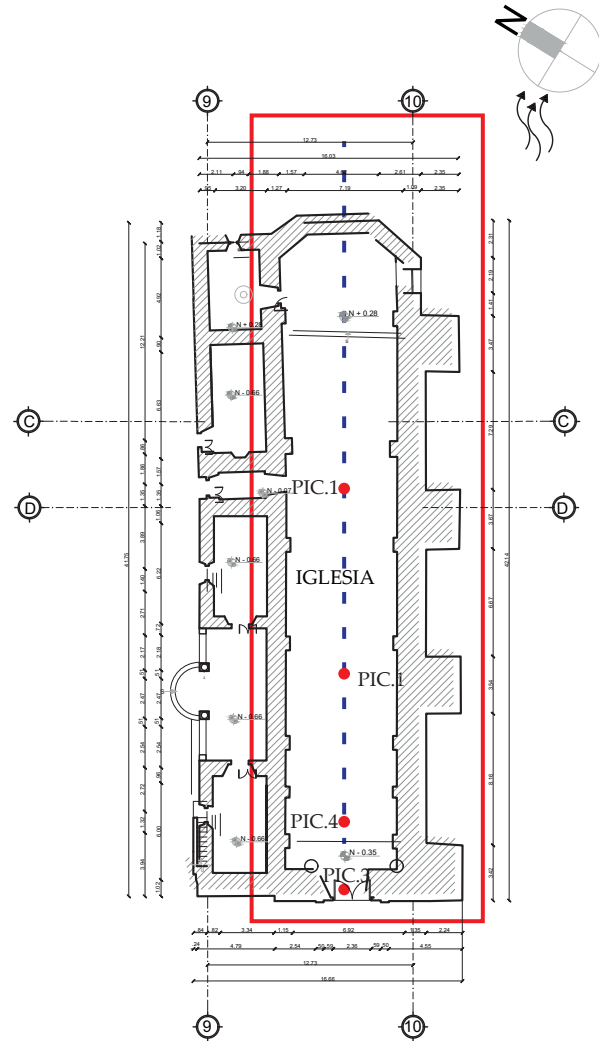
Ubicación en el elemento constructivo: Cubierta-abovedado de piedra pómez

Tipo de patología Fisura

Sika ofrece varios productos para la rehabilitación de fisuras, en este caso hay que analizar si es óptimo la utilización del mismo ya que se lo hace a través de un tipo de inyecciones de acuerdo a su gravedad.

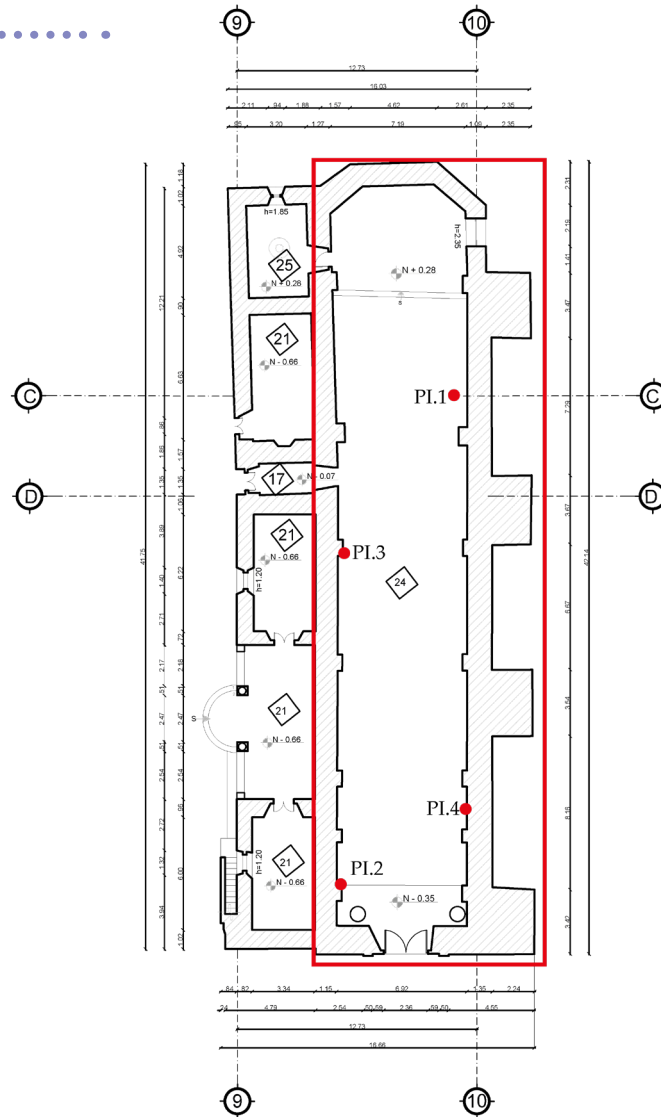
Ubicación en el elemento constructivo:
Muros de piedra pómez

Tipo de patología Eflorescencia

De acuerdo al problema se sugiere impermeabilizar los muros y tratar posible fisuras e infiltraciones que provocan la humedad.

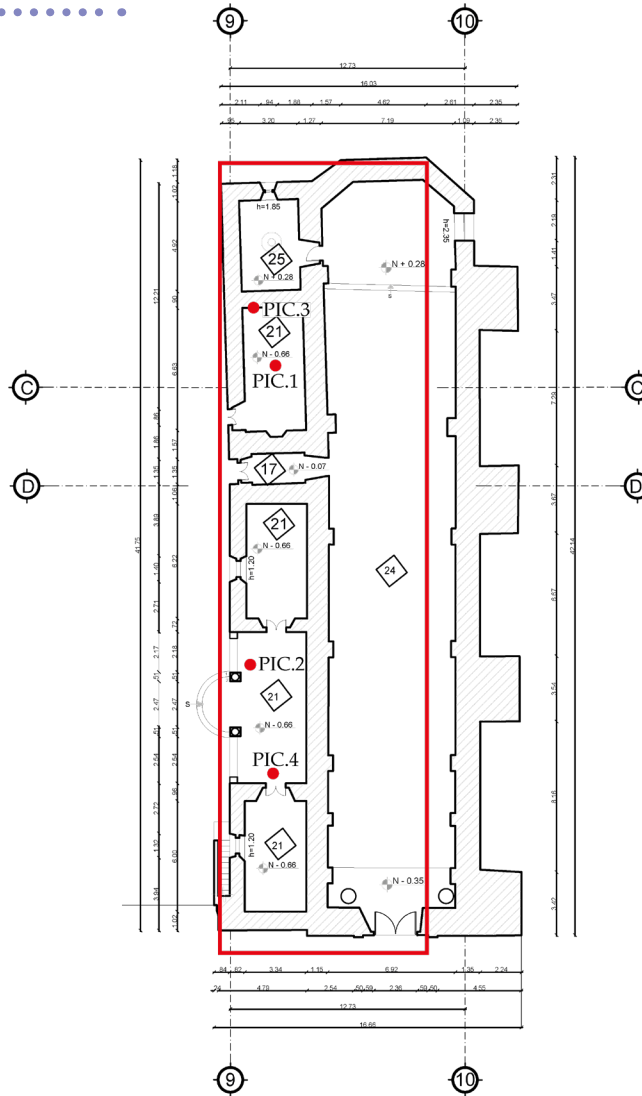
Ubicación en el elemento constructivo:
Cubierta en teja y piedra pómez

Tipo de patología: Suciedad / Organismos vivos

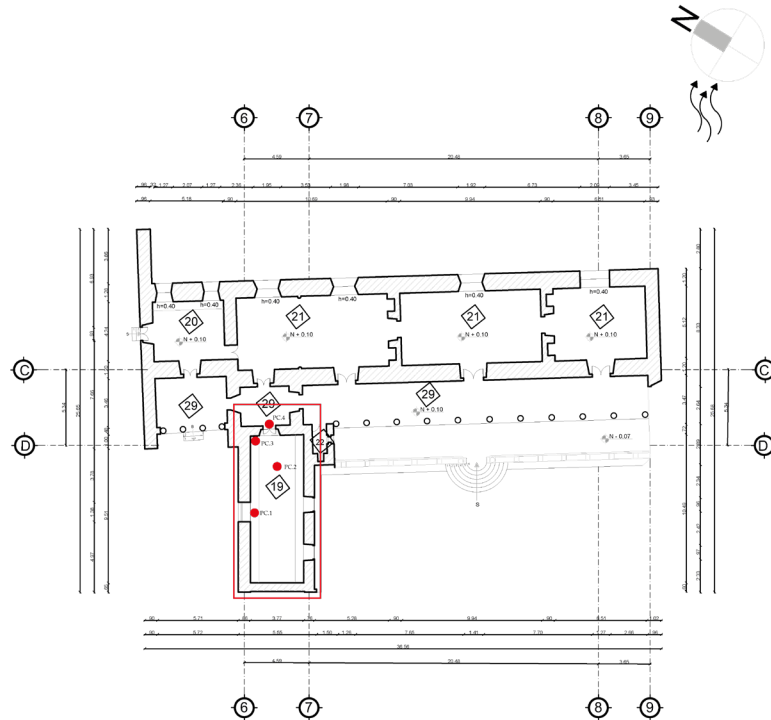
Ubicación en el elemento constructivo:
Cubierta / Muros de piedra pómez

Tipo de patología: Eflorescencia
