FACULTAD DE ARQUITECTURA Y CONSTRUCCIÓN
CARRERA DE ARQUITECTURA

**INTERVENCIÓN INTEGRAL DE LA CASA EL SUEÑO EN LA CIUDAD
DE AMBATO, PROVINCIA DE TUNGURAHUA**

Trabajo de titulación previo a la obtención del título de Arquitecto

Jordán Núñez Josué Sebastián.

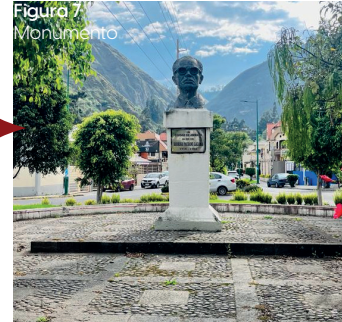
Monumento al Dr. Rodrigo Pachano en buen estado

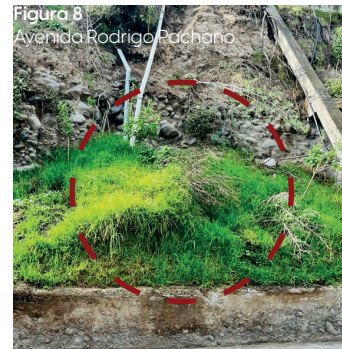
AVENIDA RODRIGO PACHANO
Monumento al Dr. Rodrigo Pachano en buen estado
En una gran cantidad de predios que poseen una pendiente muy pronunciada en esta vía, se visualizan instalaciones sanitarias sin recubrimiento así mismo no poseen un buen mantenimiento.

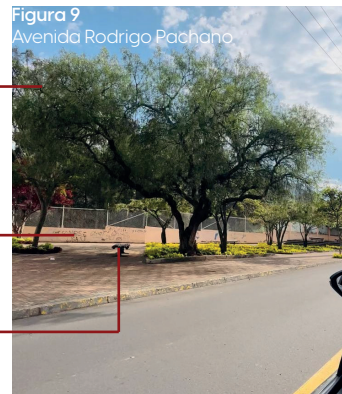
Vegetación en buen estado

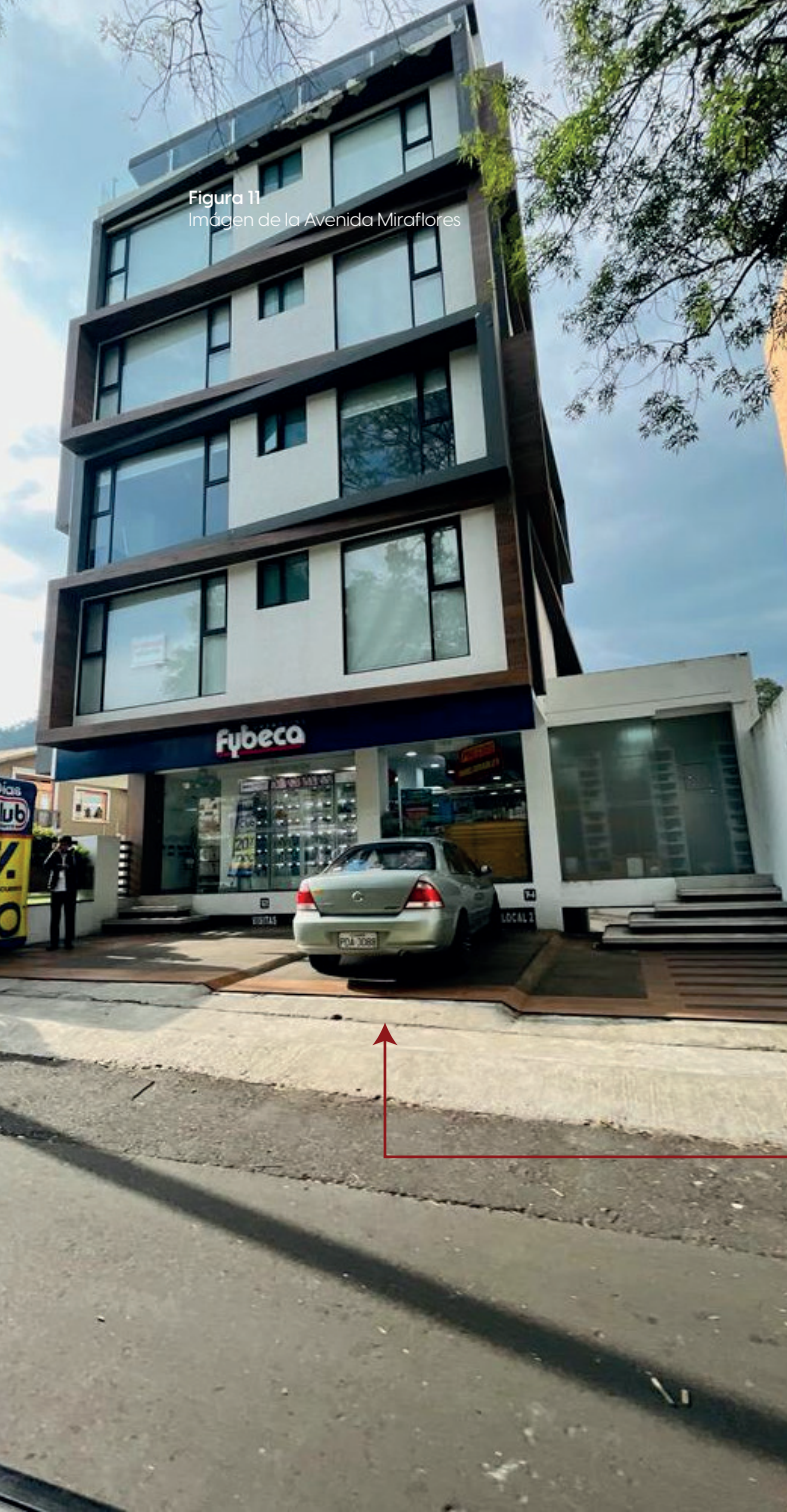
Figura 11
Imagen de la Avenida Miraflores

En la avenida las dalias que es la que conecta Miraflores con Ficoa se puede observar que la mayor parte de las viviendas están en buen estado, además de que en algunas fachadas se está dando mantenimiento. La mayor parte de los inmuebles poseen cerramientos con diferentes tipos de recubrimiento lo cual impide ver más a profundidad las viviendas, sin embargo, están bien conservadas,

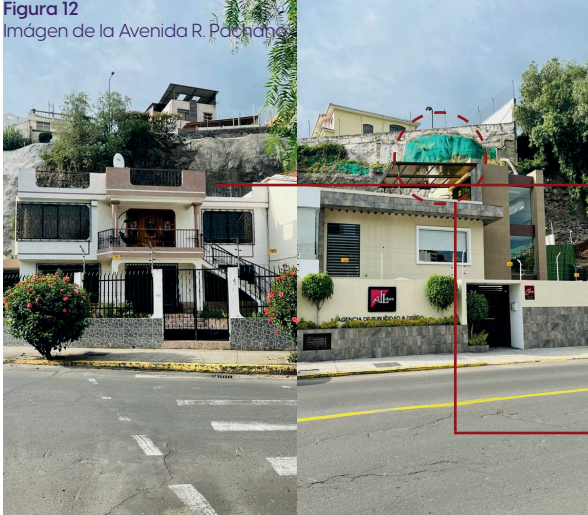
Figura 12
Imagen de la Avenida R. Pachano

→ Inmueble en perfecto estado

→ Falta de mantenimiento de la
vegetación que se propaga
como maleza

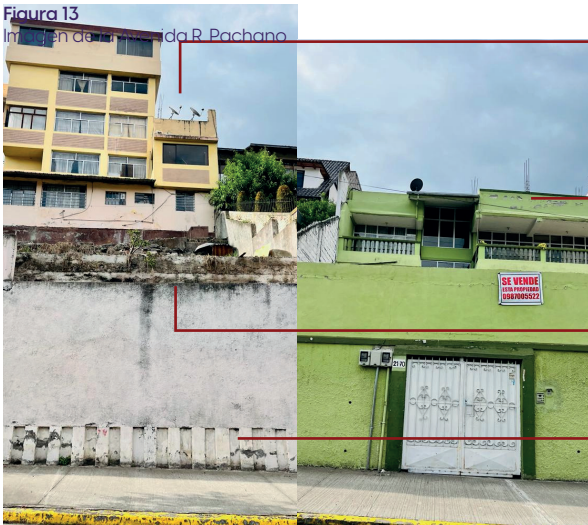
Figura 13
Imagen de la Avenida R. Pachano

→ Aparición de hongos en la
terrace de la edificación

→ Descascaramiento de
pintura
