ATLAS

De registro de daños y patologías para el patrimonio
edificado, caso de estudio Colegio Vicente León de la
ciudad de Latacunga.

**ATLAS DE REGISTRO DE DAÑOS Y PATOLOGÍAS PARA EL
PATRIMONIO EDIFICADO, CASO DE ESTUDIO COLEGIO VICENTE
LEÓN DE LA CIUDAD DE LATACUNGA**

Trabajo de titulación previo a la obtención del título de Arquitecta

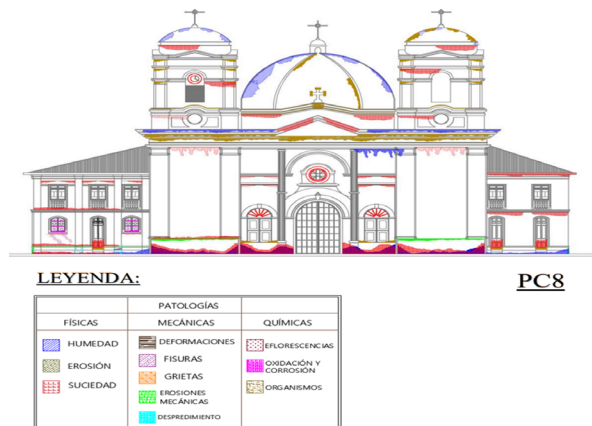
Figura 11
Patologías en la elevación: Calle Real Esq. Puno – Hotel Tivoli/ Café.

a.1 Humedad.- En el análisis realizado al inmueble PC 8 se observa humedad en las coberturas de las cúpulas, cornisas esto debido por las frecuentes lluvias, a su vez presenta humedad capilar en los muros, producido por la acumulación de agua, granozo.

b.1 Fisuras y grietas.- Se observa aberturas controladas. Las grietas son debidas al exceso de carga o de origen higrotérmico (ausencia de malestar térmico) que en mayor gravedad no presenta el inmueble; mientras que las fisuras el origen es el propio soporte o propias del acabado externo como se observa en el inmueble.

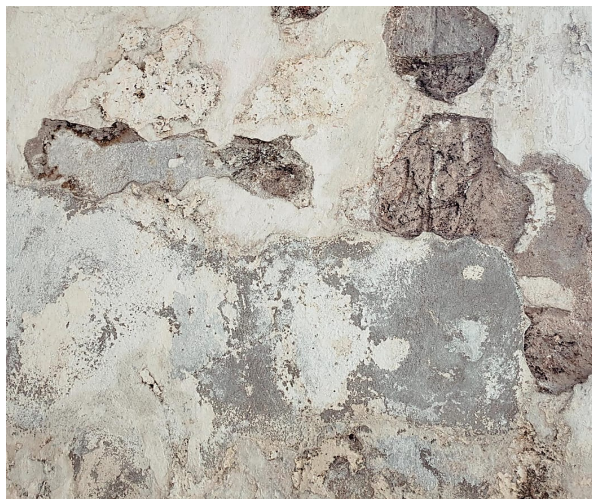
Figura 16
Patología de la Piedra Pómez

Las patologías que comúnmente suelen afectar a la piedra pómez están relacionadas principalmente con la humedad. Este material se utiliza como relleno en la

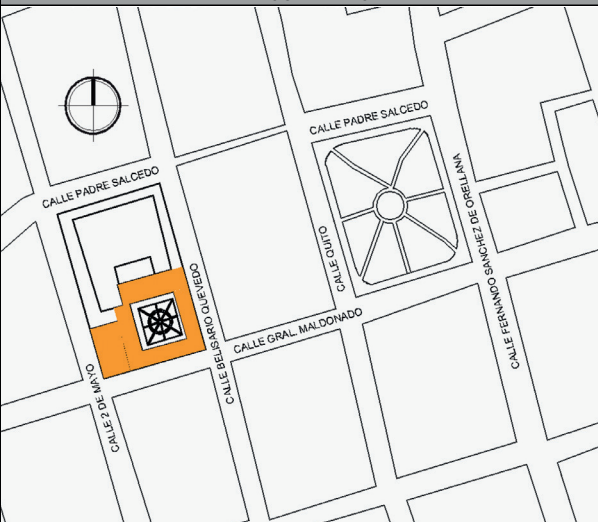
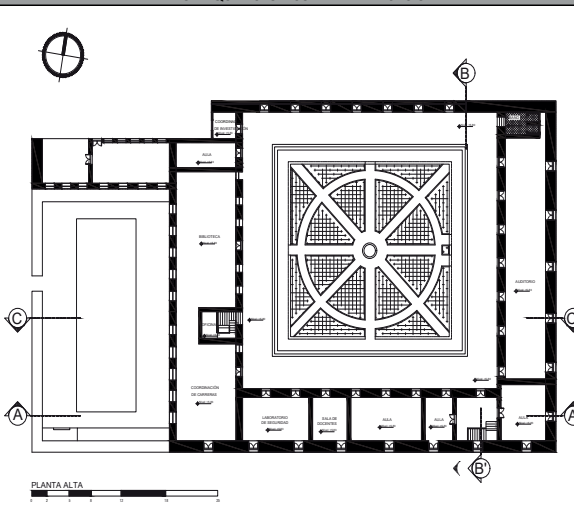
Figura 48
 Ficha Técnica Instituto Planta Alta - Hoja 2

CARACTERÍSTICAS QUE DETERMINAN LAS PATOLOGÍAS							
Elemento	Estructura	Sub-elemento	Muro / Pared	Componente	Recubrimiento y acabado	Material	Ladrillo
Daño	Fisuras en forma de red Exfoliación	Descripción del daño	Conjunto de fisuras adyacentes y entrelazadas. Desprendimiento en capas por falta de transpiración del material.			Posibles Causas	Transpiración del material interno del muro. Uso de materiales inadecuados.
FOTOGRAFÍAS DE REFERENCIA							
Elemento	Estructura	Sub-elemento	Muro / Pared	Componente	Recubrimiento y acabado	Material	Ladrillo
Daño	Perforación	Descripción del daño	Desprendimiento del material producido por la penetración de un instrumento punzante.			Posibles Causas	Penetración con instrumento punzante.
FOTOGRAFÍAS DE REFERENCIA

Elemento	Carpintería	Sub-elemento	Puertas	Componente	Estructura y acabado	Material	Madera
Daño	Decoloración Fisuras Laminación	Descripción del daño	Pérdida del color original del material. Separación menor a 1.5 mm en la superficie del material. Pérdida de adherencia en forma de capas.			Posibles Causas	Rayos ultravioletas. Variaciones dimensionales. Falta de mantenimiento.
FOTOGRAFÍAS DE REFERENCIA

Elemento	Carpintería	Sub-elemento	Ventanas	Componente	Estructura y acabado	Material	Madera
Daño	Decoloración Fisuras Laminación	Descripción del daño	Pérdida del color original del material. Separación menor a 1.5 mm en la superficie del material. Pérdida de adherencia en forma de capas.			Posibles Causas	Rayos ultravioletas. Variaciones dimensionales. Falta de mantenimiento.
FOTOGRAFÍAS DE REFERENCIA

Daño	Expansión en forma de ampollas Rotura de borde	Descripción del daño	Burbujas que aparecen en la superficie del enlucido o pintura. Pérdida en fragmentos del material en los filos del elemento.			Posibles Causas	Cambios de temperatura y humedad. Impactos o golpes.
FOTOGRAFÍAS DE REFERENCIA

Elemento	Pisos	Sub-elemento	Contrapiso	Componente	Recubrimiento y acabado	Material	Cemento
Daño	Fisuras en forma de red Grieta	Descripción del daño	Conjunto de fisuras adyacentes y entrelazadas. Separación mayor a 1.5 mm en la superficie del material o elemento.			Posibles Causas	Cargas puntuales. Tráfico intenso.
FOTOGRAFÍAS DE REFERENCIA

Elemento	Elementos Singulares	Sub-elemento	Cielo Raso	Componente	Acabado	Material	Madera
Daño	Humedad Manchas Rotura de borde	Descripción del daño	Presencia de agua o vapor de agua en los materiales. Cambio de aspecto en la superficie del material. Pérdida en fragmentos del material en los filos del elemento.			Posibles Causas	Presencia de agua por instalaciones por filtración. Presencia de humedad. Impactos o golpes.
FOTOGRAFÍAS DE REFERENCIA

NIVELES DE INTERVENCIÓN															RIESGOS QUE PRESENTA EL INMUEBLE																
Conservación	Restauración					Reestructuración					Riesgos Naturales																				
Mantenimiento	X	Liberación					Remodelación					Meteorización	X	Acciones Biológicas			X														
Prevención	X	Consolidación					X	Complementación					Erupciones	X	Fallas Geológicas																
Preservación	X	Restitución					Demolición					Inundaciones		Sismos			X														
Otros		Reconstrucción					Derrocamiento					Otros		Remociones de Masa																	
IDENTIFICACIÓN FÍSICA DEL INMUEBLE															Riesgos Antrópicos																
Elementos / Sub-elementos / Componentes	PATOLOGÍAS															Falta de Control	X	Falta de Mantenimiento			X										
																Explosiones		Malas Intervenciones													
																Contaminación		Desarrollo Urbano													
															Zona Tugurizada		Conflicto de Tenencia

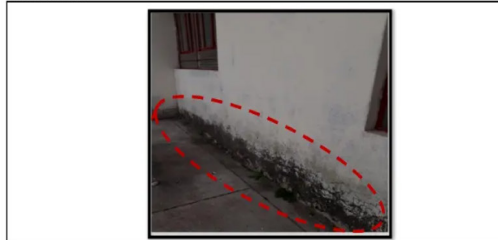
Este tipo de humedades aparecen en los muros, en la parte inferior de la infraestructura ya que provienen del terreno en el que se encuentra la vivienda y, por el principio de capilaridad provoca ue el agua ascienda por el contacto de este elemento con el terreno.

Directos: Principalmente provocada por el exceso de agua en el terreno y asciende por los muros por capilaridad. Otras de las causas que también pueden provocar capilaridad son: presencia de agua de lluvia en el terreno, rotura de la canalización, falta de drenaje y, ausencia de aislamiento. Sin dejar de banda los materiales de estructura porosa y los muros con una gran anchura los cuales permiten una gran anchura con una gran comunicación.
