Para la intervención integral en la Casa del Molino
en la Parroquia Pasa, Cantón Ambato

**PROPUESTA PARA LA INTERVENCIÓN INTEGRAL EN LA CASA DEL
MOLINO EN LA PARROQUIA PASA, CANTÓN AMBATO.**

Trabajo de titulación previo a la obtención del título de Arquitecto

FICHA DE OBSERVACIÓN PATOLOGÍAS

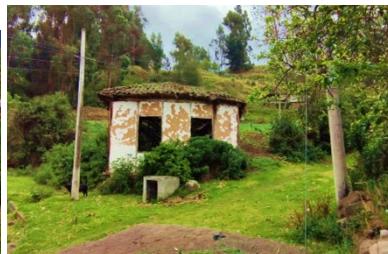
Figura 5

Estado actual Casa del Molino

La zona actualmente se encuentra descuidada y desatendida, principalmente por la vía de acceso donde se encuentra ubicada la Casa del Molino, es una carretera empedrada y no cuenta con un tratamiento asfáltico ni aceras, además, de la presencia abundante de vegetación en el lugar.

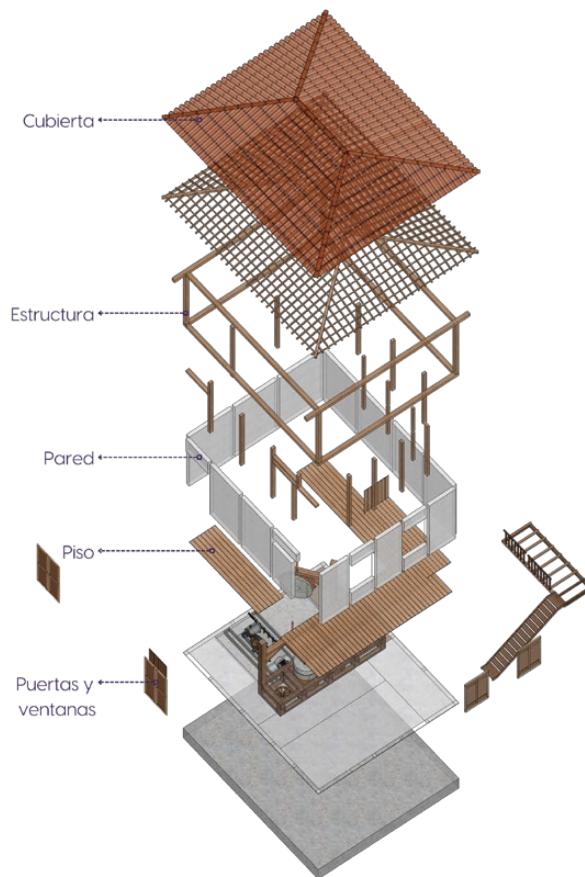
Figura 32

Vista Axonométrica de los elementos que conforman la edificación

Nota. Se observa un despiece de los elementos propuestos para la solución de los deterioros de la edificación.

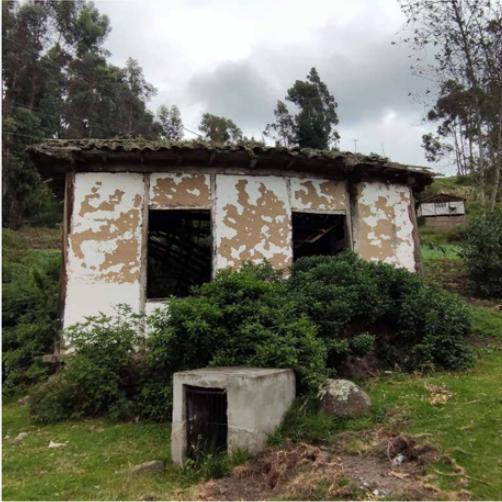
7. ÉPOCA CONSTRUCCIÓN			11. FOTOGRAFÍA PRINCIPAL		
Siglo		Fecha / Década

8. ESTADO DE CONSERVACIÓN					
Sólido		%			
Deteriorado	70	%			
Ruinoso		%			
9. ACCIONES EMERGENTES RECOMENDADAS					
Estudio proyecto intervención integral con el fin de recuperar el bien inmueble.

18. NIVELES DE INTERVENCIÓN REQUERIDA					
Conservación		Restauración		Reestructuración	
Mantenimiento	X	Liberación		Remodelación y complementación	
Preservación	X	Consolidación		Demolición	
Prevención	X	Restitución		Derrocamiento	
		Reconstrucción			
Descripción: El inmueble presenta un nivel de deterioro significativo, tuvo sus últimos mantenimientos aprox. hace 50 años, por lo cual necesita trabajos de mantenimiento para la conservación de la misma.

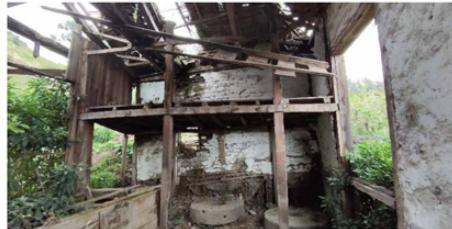
Área de molino

Descripción de la fotografía: Se perciben deterioros notables en los revestimientos murales, donde la presencia de humedad ha generado manchas y desprendimientos de la capa superficial, asimismo, los elementos de carpintería, como puertas y ventanas, exhiben un envejecimiento notable, los marcos muestran señales de desgaste, y en algunos casos, el funcionamiento adecuado se ve afectado, dificultando la apertura y cierre fluidos, de igual manera, se observa una decadencia evidente en los revestimientos interiores, donde la pintura ha perdido su vitalidad y se aprecian desprendimiento del revestimiento en las paredes, estos signos de desgaste no solo afectan la estética de los espacios, sino que también pueden sugerir problemas relacionados con la humedad y la falta de un mantenimiento adecuado a lo largo del tiempo.

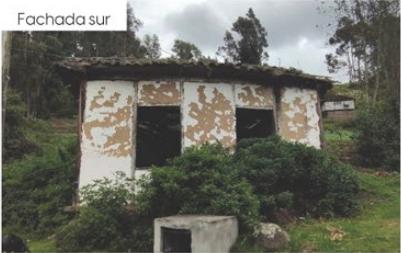
ZONA EXTERIOR			
<p>Fachada sur</p>

<p>Fachada Sureste Erosión física</p> <p>Fachada Oeste Humedad en cemento</p>

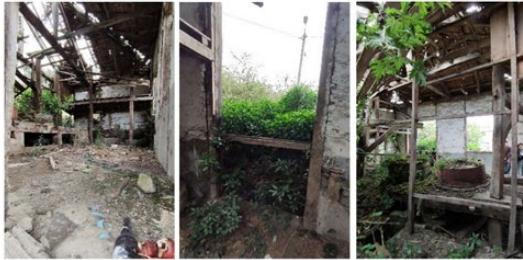
Área de ingreso

Zona interior deteriorada

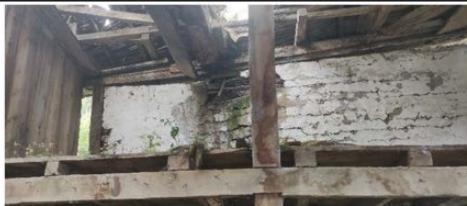
Zona de molienda

Elementos internos deteriorados

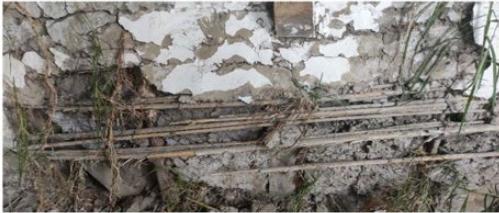
Desprendimiento de revestimiento y filtración de humedad
