Universidad
Indoamérica

CARRERA DE ARQUITECTURA

de intervención arquitectónica de equipamiento turístico
en la Hacienda Tilipulo, Latacunga.

Proyecto de Investigación

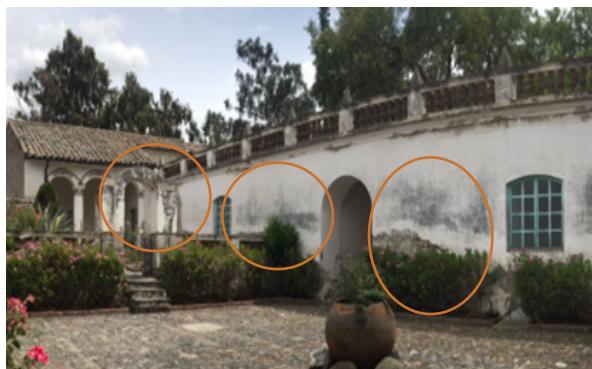
Figura 24

Se puede considerar a ese bloque como el más deteriorado por las extensas grietas en los muros y pronunciadas fisuras que han generado el desprendimiento de la capa de recubrimiento de los muros. La humedad por escorrentía y filtración es otra de las causas de manchas grandes y hongos en paredes. El cuarto de filtro de agua es el más afectado por estas lesiones identificadas. Ver ficha de observación en anexos.

Fotografía bloque 4, baños, cocina y filtro de agua

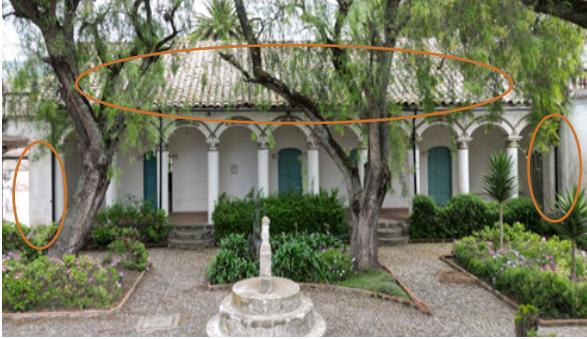
Figura 26

Este espacio recibió mantenimiento hace poco tiempo, sin embargo, se encontraron lesiones marcadas por la humedad freática en muros, fisuras, hongos y desprendimiento en el cielo raso. En la fachada oeste se identificaron desprendimiento y fisuras en el acabado de pintura, las puertas y ventanas con suciedad biológica, además, de desprendimiento de algunas

Fotografía bloque 5, casa de hacienda.

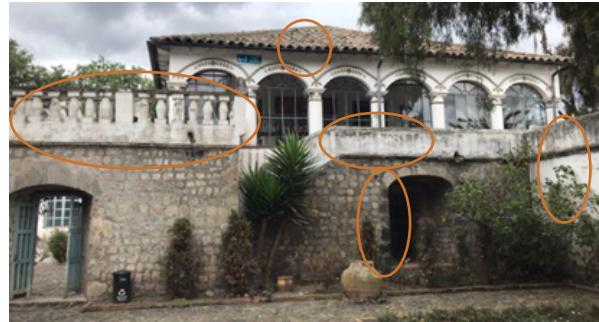
Figura 28

Las lesiones agravantes de este bloque se ven reflejadas en el desprendimiento del recubrimiento de los muros, los hongos y fisuras por la humedad por escorrentía en las gradas exteriores y las paredes. En la cubierta se identificó la presencia de suciedad biológica y desprendimiento de las tejas. El cielo raso se ve afectado por la humedad por filtración generando manchas amarillentas, fisuras y desprendimiento. Este bloque tiene menor trabajo de mantenimiento en relación con la casa de hacienda y el museo de vasijas, por lo

Fotografía bloque 6, museo de la Mama Negra

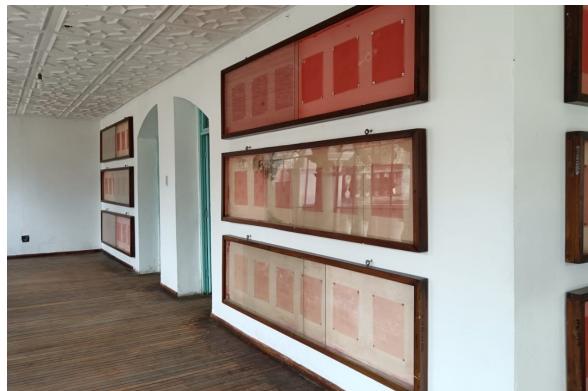
Figura 35

Fotografías del desuso del museo de la Mama Negra

Nota. El museo de la Mama Negra a pesar de tener mobiliario no tiene uso frecuente.
