**UNIVERSIDAD TECNOLÓGICA  
INDOAMÉRICA**

**RESTAURACIÓN DEL ANTIGUO HOSPITAL DEL CORAZÓN DE  
JESÚS DEL CANTÓN GUARANDA, PROVINCIA BOLÍVAR**

Trabajo de titulación previo a la obtención del título de Arquitecta Urbanista

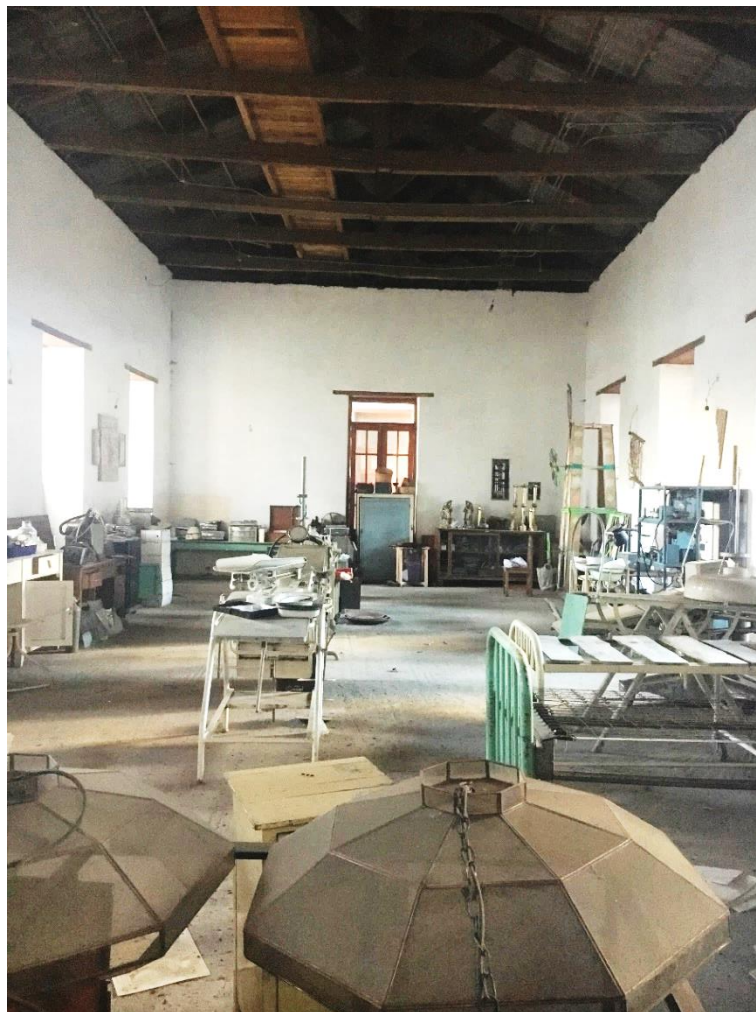
**Imagen 22** Espacio interno del Bloque 5

- Carpintería: Al igual que los pisos, se observa que las modificaciones y mantenimiento se ha generado en el nivel 0,00, por necesidad al uso inmediato de estos espacios, por lo que en los otros niveles están en mal estado.
- Instalaciones eléctricas e hidrosanitarias: las modificaciones de las instalaciones de servicio básico no han perjudicado a la estructura del inmueble, se puede observar que se ha tratado en ajustar por las afueras más no abriendo a la estructura.

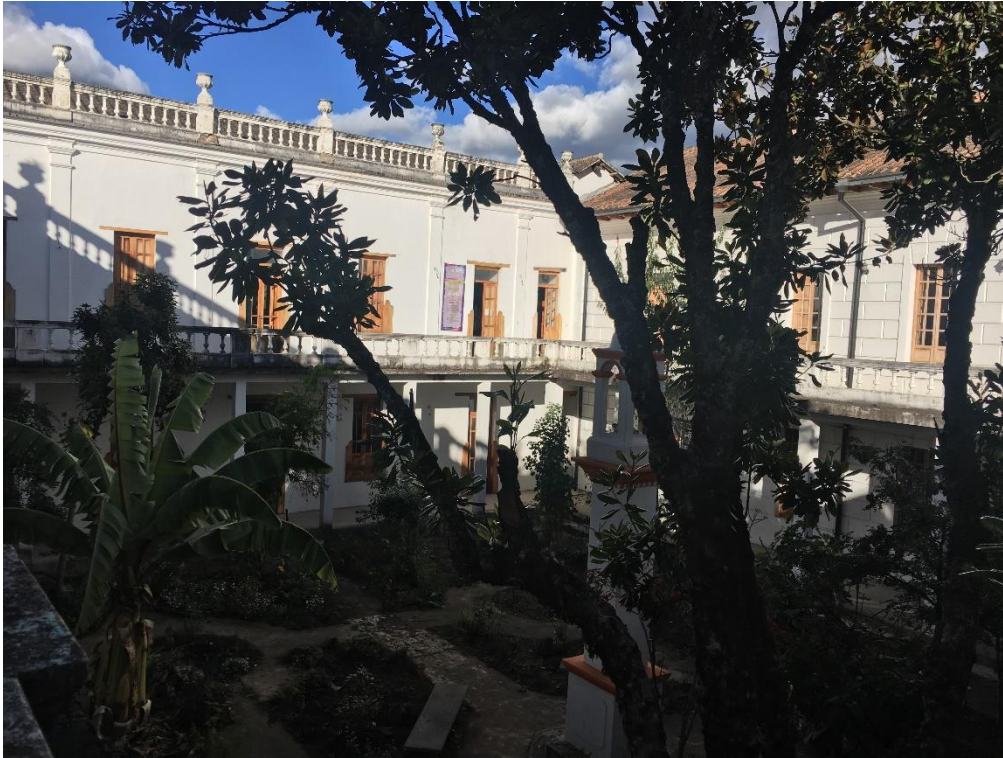
***Imagen 23*** *Patio Principal*

- Patios: Los dos patios del bien inmueble conservan tanto su escultura como la vegetación patrimonial, sin embargo, la vegetación no posee un control por lo que se da una imagen a primera vista de abandono.

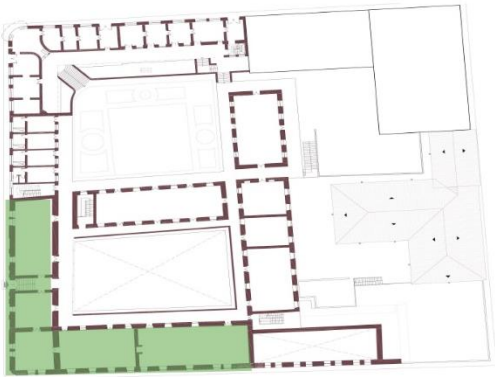
Anexos 5. Ficha de deterioros del Bloque

| DIAGNÓSTICO PATOLÓGICO | | | | | | | |
|---|---|---|---|---|---|---|---|
| | | Losa | Madera | Desgaste | Falta de mantenimiento | Creación de capa de protección. | Bajo |
| | | Muro | Adobe y Piedra | Desprendimiento de envoltente | Falta de mantenimiento | Sustitución de revestimiento | Bajo |
| | | Carpintería | Madera y Metal | Suciedad, desgaste y fisuras | Falta de mantenimiento | Sustitución de carpintería | Alto |

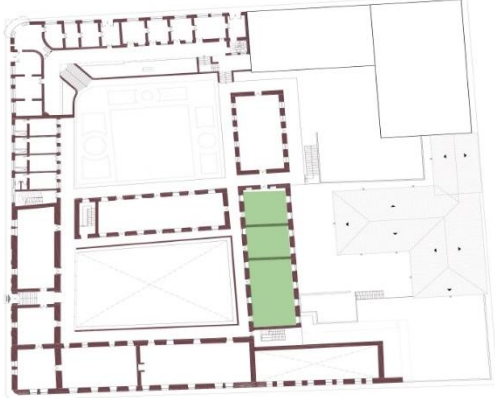
Anexos 6. Ficha de deterioros del Bloque 2.

| DIAGNÓSTICO PATOLÓGICO | | | | | | | |
|---|---|---|---|---|---|---|---|
| | | Losa | Madera | Sin daño | Falta de mantenimiento | Sustitución de material de piso y cielo raso de acuerdo al uso. | Medio |
| | | Muro | Adobe y piedra | Arcos de puertas y ventanas degradados | Falta de mantenimiento | Refacción con mortero de tierra y paja | Bajo |
| | | Carpintería | Madera y Metal | Suciedad, desgaste y fisuras | Falta de mantenimiento | Sustitución de carpintería | Bajo |
| | | Piso | Madera/ Hormigón | Desgaste | Falta de mantenimiento | Sustitución de material de piso según el uso del espacio. | Medio |

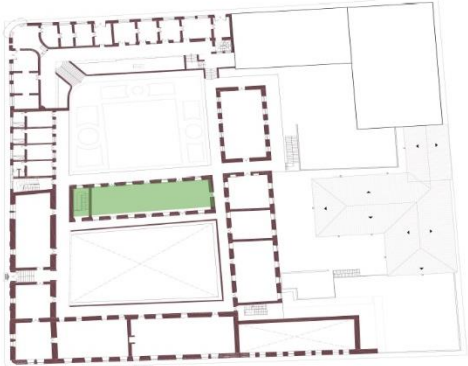
Anexos 7. Ficha de deterioros del Bloque 3.

| DIAGNÓSTICO PATOLÓGICO | | | | | | | |
|---|---|---|---|---|---|---|---|
| | | Losa | Madera | Sin daño | Falta de mantenimiento | Sustitución de material de piso y cielo raso de acuerdo al uso. | Medio |
| | | Muro | Adobe y piedra | Arcos de puertas y ventanas degradados | Falta de mantenimiento | Refacción con mortero de tierra y paja | Bajo |
| | | Carpintería | Madera y Metal | Suciedad, desgaste y fisuras | Falta de mantenimiento | Sustitución de carpintería | Bajo |

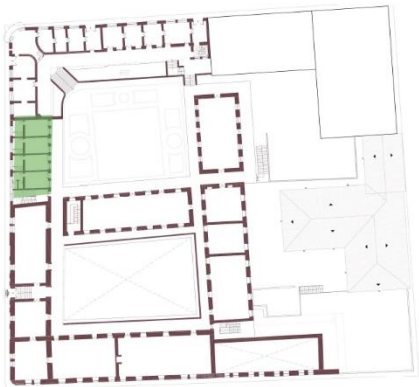
Anexos 8. Ficha de deterioros del Bloque 4.

| DIAGNÓSTICO PATOLÓGICO | | | | | | | |
|---|---|---|---|---|---|---|---|
| | | Losa | Madera | Desgaste | Falta de mantenimiento | Creación de capa de protección. | Bajo |
| | | Muro | Adobe y Piedra | Desprendimiento de envoltente | Sismos o golpes | Sustitución de revestimiento | Bajo |
| | | Carpintería | Madera y Metal | Suciedad, desgaste y fisuras | Falta de mantenimiento | Sustitución de carpintería | Alto |

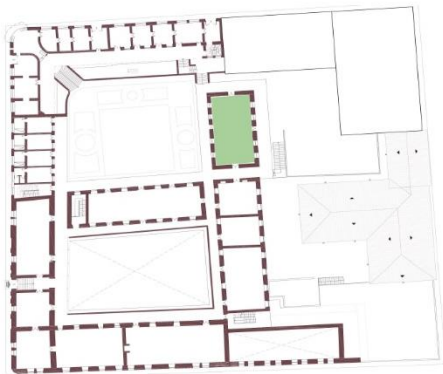
Anexos 9. Ficha de deterioros del Bloque 5.

| DIAGNÓSTICO PATOLÓGICO | | | | | | | |
|---|---|---|---|---|---|---|---|
| | | Losa | Piedra | Sin daño | Sin mantenimiento | Mantenimiento | Medio |
| | | Muro | Adobe y muros de soporte de piedra | Fisuras y grietas | Presencia de humedad y plantas | Eliminar vegetación e intervenir con revoque. | Bajo |
| | | Carpintería | Madera | Sin protección de pasamanos. | Mala intervención | Diseñar y colocar protección. | Alto |

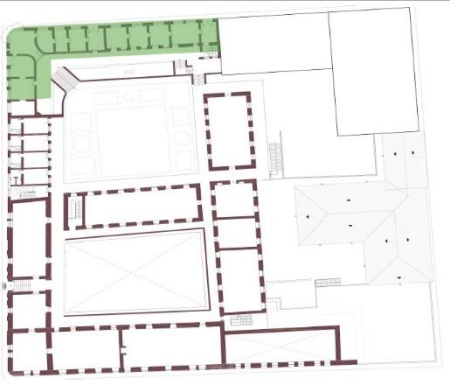
Anexos 10. Ficha de deterioros del Bloque 6.

| DIAGNÓSTICO PATOLÓGICO | | | | | | | |
|---|---|---|---|---|---|---|---|
| | | Losa | Carrizo y barro | Desgaste y fisuras | Presencia de humedad y agentes biológicos | Recubrimiento | Medio |
| | | Muro | Piedra | Fisuras en revestimiento | Humedad | Recubrimiento con capa de protección. | Bajo |
| | | Carpintería | Madera | Suciedad y Desgaste | Falta de mantenimiento | Cambio de carpintería | Alto |
| | | Descripción:<br>Fisuras que muestran al materia estructural. | | Descripción:<br>Desgaste y daño de piso de madera. | | Descripción:<br>Puerta de madera sin mantenimiento. | |

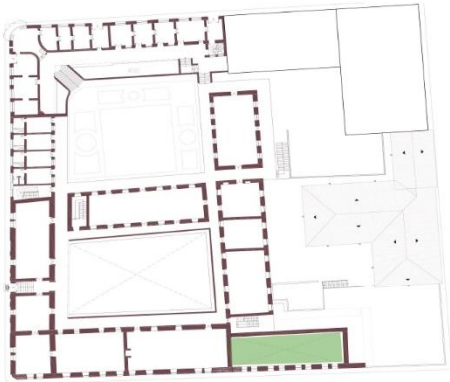
Anexos 11. Ficha de deterioros del Bloque 7.

| DIAGNÓSTICO PATOLÓGICO | | | | | | | |
|---|---|---|---|---|---|---|---|
| | | Losa | Madera | Piso de madera inestable | Aplastamiento de los muros generando inestabilidad a la losa de corredores. | Sustitución de apoyos verticales y cambio de piso | Alto |
| | | Circulaciones verticales | Madera | Inestabilidad | Caragas puntuales mal distribuidas | Replanteo de circulaciones verticales. | Alto |
| | | Muro | Piedra | Grietas y fisuras | Sismos, vibraciones o choques | Recubrimiento con capa de protección | Bajo |
| | | Descripción:<br>Sin protección en el segundo piso. | | Descripción:<br>Deterioro en columnas de madera debido a la ocupación de los inquilinos actuales. | | Descripción:<br>Circulación vertical de madera se encuentra deteriorada, falta de tablas y protección (pasamanos). | |

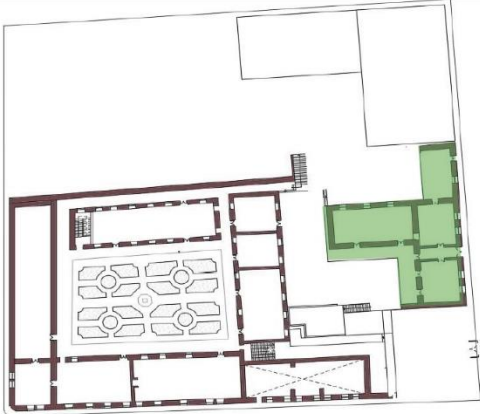
Anexos 12. Ficha de deterioros del Bloque 8.

| | | DIAGNÓSTICO PATOLÓGICO | | | | | |
|---|---|---|---|---|---|---|---|
| | | Espacios aledaños | Área Verde | Sembríos de cultivos. | Uso de los inquilinos. | Eliminación debido a que no es compatible con el valor patrimonial | Alto |
| | | Muro | Piedra | Revestimiento afectadas por incendio | Incendio | Creación de capa de protección. | Medio |
| | | Carpintería | Madera | Desgaste | Falta de mantenimiento | Reemplazo de carpintería deteriorada. | Medio |
| | | Descripción:<br>Presencia de vegetación. | | Descripción:<br>Acumulación de mobiliario y desuso de espacios interno. | | Descripción:<br>Deterioro de mampostería y cubierta debido a un incendio en el año 2018 | |

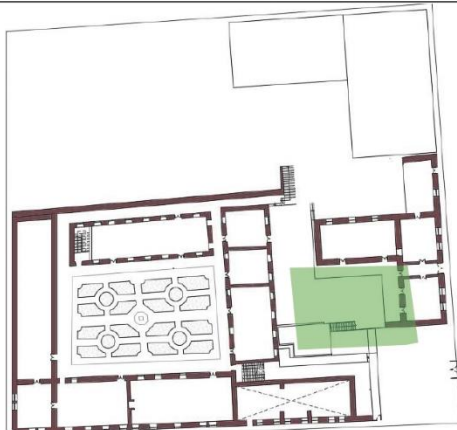
Anexos 13. Ficha de deterioros del Bloque 9.

| PLANTA ARQUITECTÓNICA GENERAL | | DIAGNÓSTICO PATOLÓGICO | | | | | |
|---|--|---|---|---|---|---|---|
| | | Techo | Hormigón armado | Fisuras | Humedad | Eliminación debido a que no cumplen un uso compatible con el conjunto patrimonial | Medio |
| | | Muro | Hormigón armado | Fisuras | Mala intervención | | Bajo |
| | | Circulación Vertical | Hormigón armado y metal | Pasamanos de metal deteriorados | Humedad | | Medio |
| | | Columnas | Hormigón armado | Deterioradas | Mala intervención | | Alto |
