**Impacto de los usos de suelo en el patrimonio
edificado de la zona A de protección en el centro
histórico de Quito, 2024**

**FACULTAD DE ARQUITECTURA, DISEÑO Y ARTES
CARRERA DE ARQUITECTURA**

**IMPACTO DE LOS USOS DE SUELO EN EL PATRIMONIO EDIFICADO DE LA
ZONA A DE PROTECCIÓN EN EL CENTRO HISTÓRICO DE QUITO**

Trabajo de investigación previo a la obtención del título de
Arquitecto

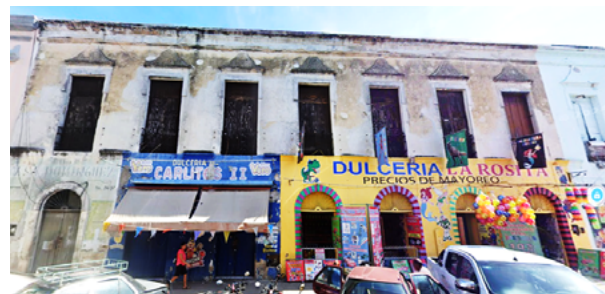
Figura 1. Centro Histórico de Puebla.

El caso de México ejemplifica de manera contundente la problemática derivada de la transformación de centros históricos. No se trata únicamente de las situaciones en Campeche, Guanajuato y Zacatecas, sino que también se evidencia en otros centros patrimoniales como el de Puebla. En estos contextos, inmuebles que anteriormente cumplían funciones habitacionales se han reconvertido en espacios destinados a usos más rentables, especialmente orientados al turismo, sin que exista una normativa adecuada que regule y preserve su valor patrimonial. Esta transformación ha desencadenado consecuencias negativas tanto en el ámbito social como en el patrimonial: por un lado, se deterioran las condiciones de vida y trabajo de las comunidades locales, al perderse la identidad y funcionalidad original de estos espacios; y por otro, se produce un deterioro físico irreversible de los bienes inmuebles, ya que se realizan intervenciones que alteran o eliminan elementos arquitectónicos y ornamentales fundamentales para su autenticidad histórica.

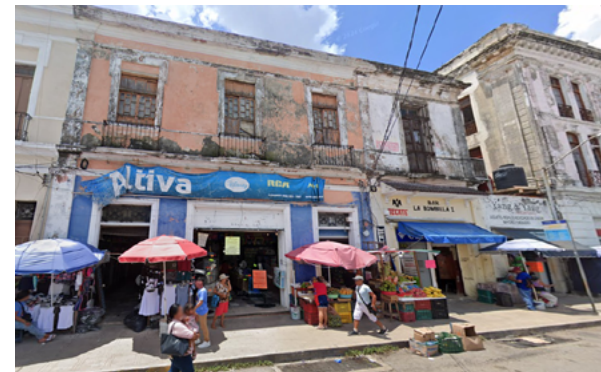
Figura 2. Centro Histórico de Mérida.

En el centro histórico de Mérida, Yucatán, el deterioro es muy notable en el cual aproximadamente el 40% del patrimonio edificado muestra algún deterioro por falta de mantenimiento y la negligencia en la aplicación de normativas, lo que provoca abandono de inmuebles a causa de la modernización. Muchos de ellos son propiedad privada complicando las fases o planes de

restauraciones, dejando específicamente el barrio de Santiago como un área susceptible al deterioro y al cambio de uso de suelo. (COLMEX, 2020)

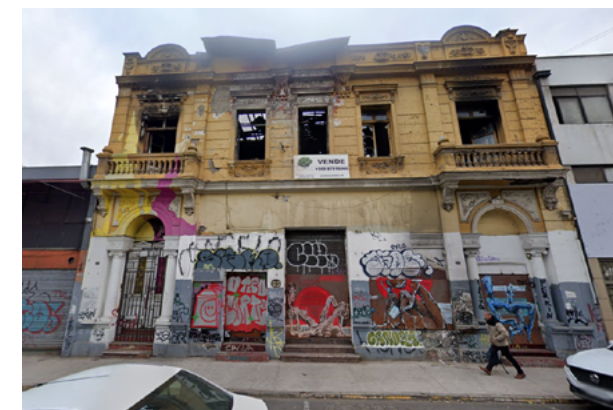
Figura 3. Chile-Valparaíso.

En antiguas zonas residenciales de los cerros Alegre y Concepción, numerosas viviendas se han modificado para propósitos comerciales y turísticos, como restaurantes y hoteles, reemplazando a los residentes tradicionales a causa del incremento del costo de vida y las tensiones del mercado de bienes raíces. (Cáceres, 2019).

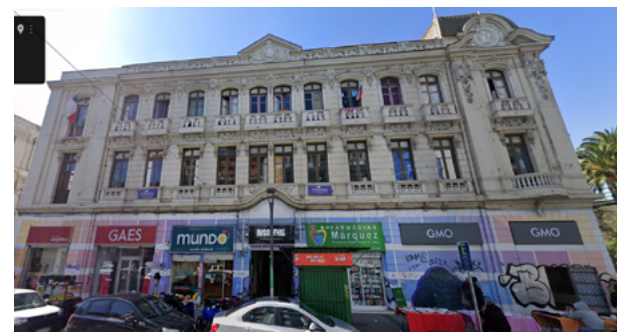
Figura 4. Chile-Santiago.

Además, la expansión del turismo ha provocado cambios constantes en las fachadas de edificaciones históricas. Según Romero Carmona (2021), varios dueños han alterado componentes arquitectónicos originales para adaptarse y colocar vitrinas de comercio, instalaciones contemporáneas o publicidad visual, violando las regulaciones de preservación del patrimonio. Esto ha deteriorado la unidad visual del paisaje urbano histórico, impactando la sensación de autenticidad.

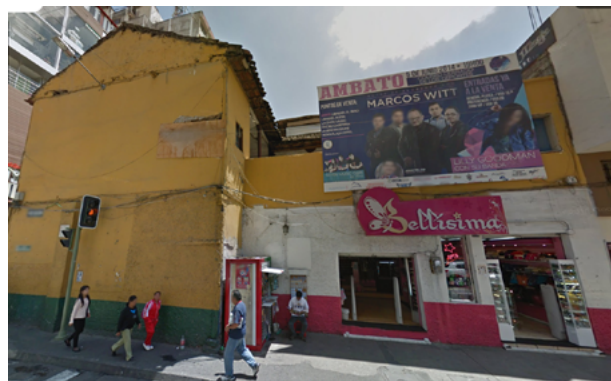
Figura 7. Centro Histórico de Ambato.

La mala política y práctica de la modernidad ha llegado a pasar por alto la estructura original del centro histórico sin tomar en cuenta el contexto histórico de las edificaciones. Estos cambios poco planificados, de acuerdo con Herrera (2017), son resultado de las incesantes presiones del mercado por reemplazar a los edificios patrimoniales por estructuras modernas. Además, la falta de identidad cultural en los propietarios de viviendas patrimoniales agrava la responsabilidad de utilizar de manera adecuada los inmuebles provocando cambios abruptos debido a remodelaciones.

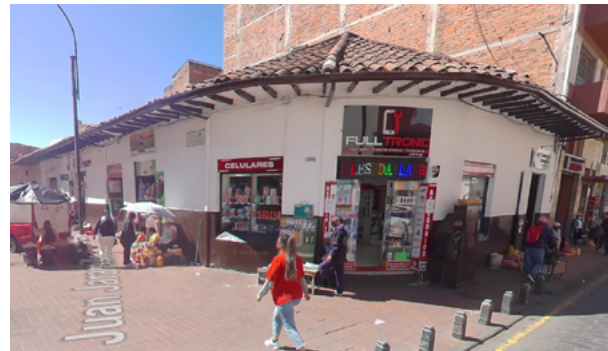
Figura 8. Centro Histórico de Cuenca.

El centro histórico de Cuenca declarada Patrimonio Cultural de la Humanidad, sufre circunstancias similares a las antes mencionadas, en calles como Gran Colombia y Bolívar las viviendas patrimoniales han recibido adaptaciones para el uso comercial. Esto ha llevado a modificaciones en las fachadas originales para incluir vitrinas comerciales, así como la eliminación de patios centrales para ampliaciones. Guerra Galán (2019) destaca que la adaptación de edificaciones patrimoniales a nuevos usos, muchas veces con intervenciones inadecuadas, genera una pérdida de los valores históricos, estéticos y sociales del bien patrimonial.

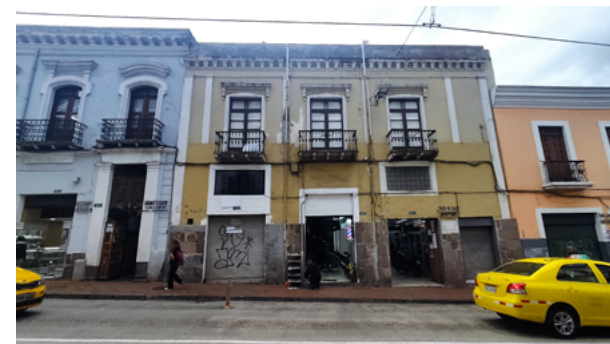
Figura 14. Modificaciones en inmueble patrimonial del Centro Histórico de Quito.

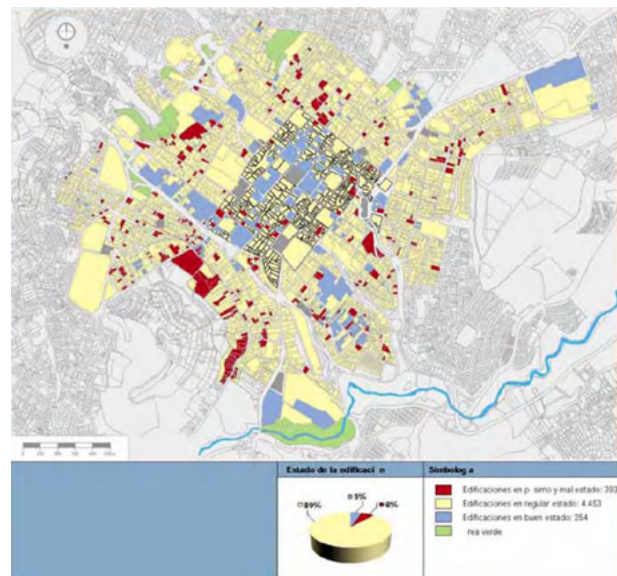
Figura 29. Estado de la edificación.

Este desequilibrio en el uso del suelo genera rupturas urbanas que afectan la habitabilidad y la imagen de la zona, disminuyendo su vitalidad. Según el Inventario de Arquitectura en cuanto a la tenencia, el 65% de las viviendas son arrendadas, el 28% son de propiedad de los habitantes y el 5% se entrega a cambio de servicios. Estos datos sugieren un bajo nivel de mantenimiento de la mayoría de las edificaciones, por esta razón el Centro Histórico de Quito ha enfrentado un prolongado periodo de abandono y una limitada inversión en actividades productivas más allá del comercio popular, quedando reducidas principalmente a satisfacer necesidades cotidianas, identificando que la mayoría de estos no atraviesan un valor cultural, patrimonial, gastronómico, artesanal o turístico, de manera que esta situación ha generado un vacío en los servicios esenciales para impulsar el aprovechamiento de su riqueza arquitectónica, sus espacios públicos y otros valores culturales de gran relevancia. (MDMQ, 2003).

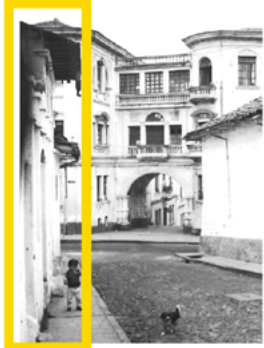
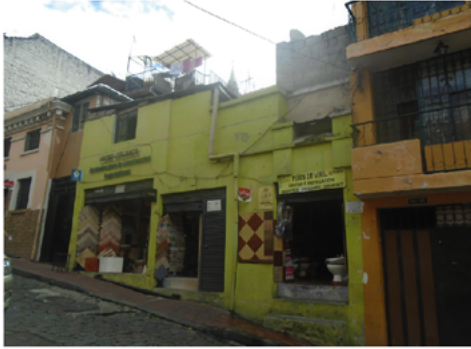
Figura 32. Zona Norte Ficha 1: Calle Galápagos y Vargas.

<p align="center">DESCRIPCIÓN</p>	<p align="center">DESCRIPCIÓN</p>
<p>El inmueble anteriormente formaba parte de una serie de edificaciones que tenía una connotación de uso residencial, su principal uso durante un largo tiempo fue el ser de uso residencial, en donde no es visible un estilo arquitectónico, ni técnicas características, sin embargo, si se observa una intención de no desentonar en el entorno patrimonial.</p>	<p>La edificación actualmente es utilizada de manera comercial en su planta baja, con locales de materiales para la construcción. Se puede observar de manera muy evidente las constantes intervenciones sin consideración de proporciones ni valores patrimoniales que la edificación pudo haber tenido. La edificación tiene una cromática completamente contraria a la permitida y recomendada, quedando este inmueble remarcado en el imaginario colectivo de mala manera por su desorden y desorganización.</p>

<p align="center">CONCLUSIÓN</p>	
<p>Se concluye que este inmueble se encuentra en un estado crítico donde ya no son visibles los rasgos de valores patrimoniales que en algún punto de su vida útil pudo llegar a tener.</p>

Se requiere priorizar la restauración de fachadas y la implementación de normativas que regulen el uso del suelo para evitar mayores daños estructurales.

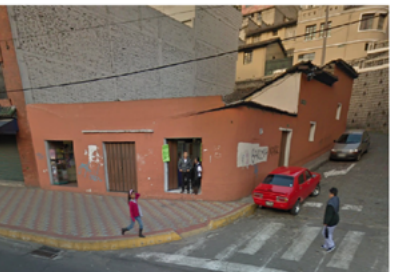
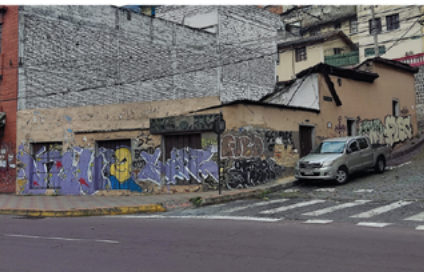
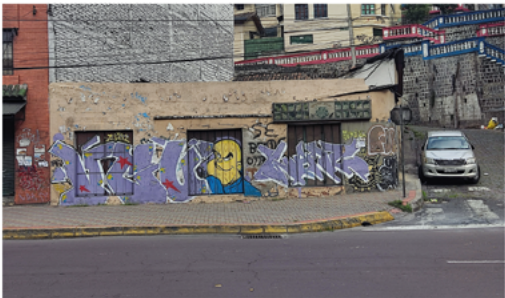
Uso Original			
				El uso original del inmueble es vivienda			
				Uso Actual			
				El inmueble desde finales del 2022 se encuentra abandonado			
FOTO ANTIGUA				FOTOS USO ACTUAL

CONCLUSIÓN	
<p>Aunque no existen fotos más antiguas del 2014, se logra ver como en un corto periodo de 10 años el inmueble ha sido afectado en las fachadas para poder implementar usos comerciales, también es evidente como por el abandono desde finales del 2022 hasta mediados del 2024 el inmueble se ha deteriorado visiblemente por el abandono.</p>

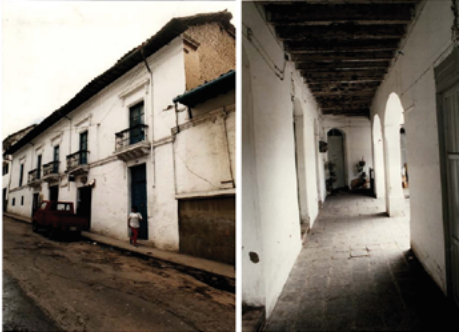
DESCRIPCIÓN	DESCRIPCIÓN
<p>El inmueble refleja una arquitectura tradicional, es de dos niveles, su fachada es de color blanco sus vanos tienen carpintería de madera se nota un color azul en vanos, sus balcones de hierro forjado, con barandales sobresalen ligeramente de la fachada portando un elemento ornamental y funcional.</p> <p>La cubierta es a dos aguas de teja tradicional roja un elemento distintivo de la arquitectura colonial de Quito una pequeña parte del alero sobresale de la fachada, existe cableado de servicios en la fachada.</p> <p>El patio interior del inmueble es de piedra vista.</p>	<p>Es evidente el deterioro en fachada existen más grietas, desgaste en pinturas y cambio de color en fachada en planta alta se observa el uso de pintura amarillo mientras que en planta baja se combinan el color blanco y a modo de un zócalo falso pintura color gris.</p> <p>Además, en planta baja se ve la intervención en los accesos, el ensanchamiento se realizó especialmente en la puerta principal para poder funcionar como acceso vehicular para el parqueadero que funciona actualmente, la publicidad de los negocios que funcionan en planta baja no son llamativos, ni afectan físicamente la fachada, existe mayor presencia de cableado eléctrico y de servicios atravesando la fachada, en el patio interior ya no existe piedra vista en el piso ahora es cimentado.</p>

CONCLUSIÓN	
<p>El uso de la plaza interna del inmueble como parqueadero para el sector de San Roque pone en riesgo su estabilidad estructural y contribuye al deterioro de su valor histórico y arquitectónico, al destinar este espacio a actividades inadecuadas para su conservación. Las modificaciones han sido significativas ya que han alterado su estética y funcionalidad original. Cambios como el ensanchamiento de accesos, el desgaste de la pintura, la sustitución del patio de piedra por un piso cimentado, y el aumento de cableado de servicios evidencian la falta de conservación adecuada.</p>

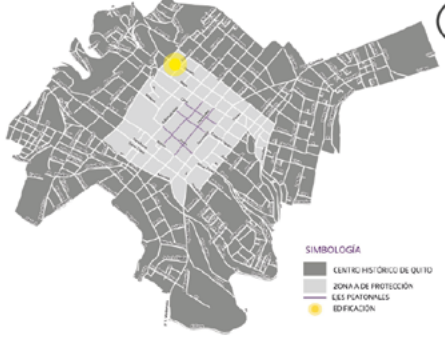
Figura 41. Zona A Ficha 2: Calle Olmedo e Imbabura.

<p style="font-size: small;">SIMBOLOGÍA CENTRO HISTÓRICO DE QUITO ZONA A DE PROTECCIÓN LES PATRIMONIALES EDIFICACIÓN</p>			Uso Original				
			El uso original del inmueble es vivienda				
			Uso Actual				
<ul style="list-style-type: none"> Planta Baja • Local comercial 1 artículos varios S/N • Local comercial 2 artículos varios S/N • Planta Alta • Vivienda 							
FOTO ANTIGUA			FOTOS USO ACTUAL				
  <p style="text-align: right;">2014</p>

<p style="text-align: center;">CONCLUSIÓN</p>	
<p>No existen fotos del inmueble antes del año 2014, sin embargo es visible como se ha realizado cambios en fachada para adaptarlos a los negocios como la creación de puertas sin proporción, en 10 años la degradación es muy notoria en el inmueble.</p>

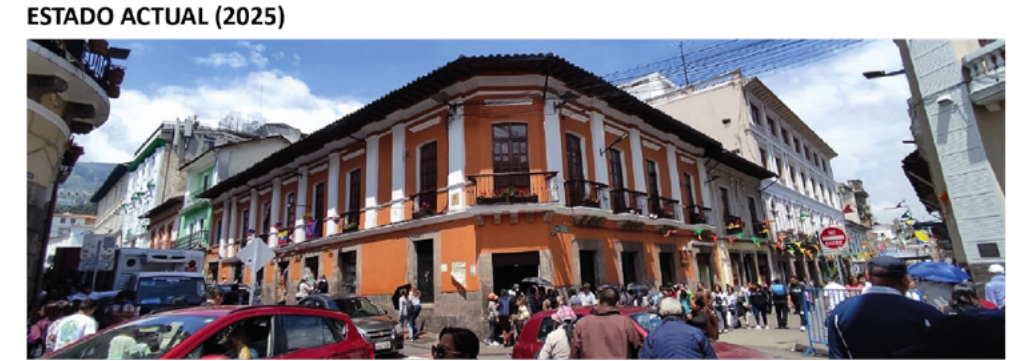
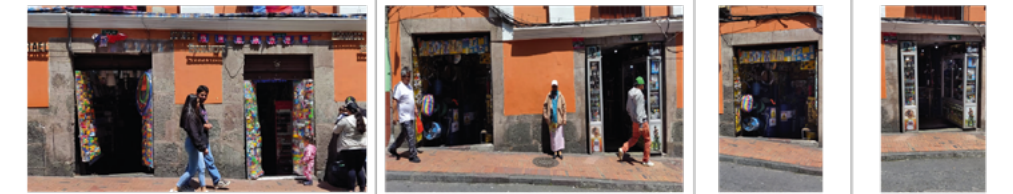
Tabla 5. Lote 1 tabla comparativa situación actual calle García Moreno.

LOTE	1	Tramo 1	
		TABLA DE COMPARACIÓN	
USO		Salud- Comercio- Bodega	Salud: (Botica Alemana) - Comercio: Ferrreteria- Almacén (plásticos Israel)
INTERVENCIONES		Ninguna	
ESTADO CONSTRUCTIVO		Bueno	
FACHADAS		Cambio de color en fachada a naranja y blanco además de la colocación de un remate de la plata banda en todos los vanos de la planta baja	
Observaciones: El inmueble perdió por completo el uso residencial tanto en planta alta como en planta baja, en planta alta predomina el uso de bodega de almacenamiento en un 90% y se pretende alquilar una oficina en planta alta, mientras que en planta baja es total el uso comercial y de salud, el cierre de estos comercios en general es de 5:00pm a 5:30pm dejando al inmueble completamente cerrado.

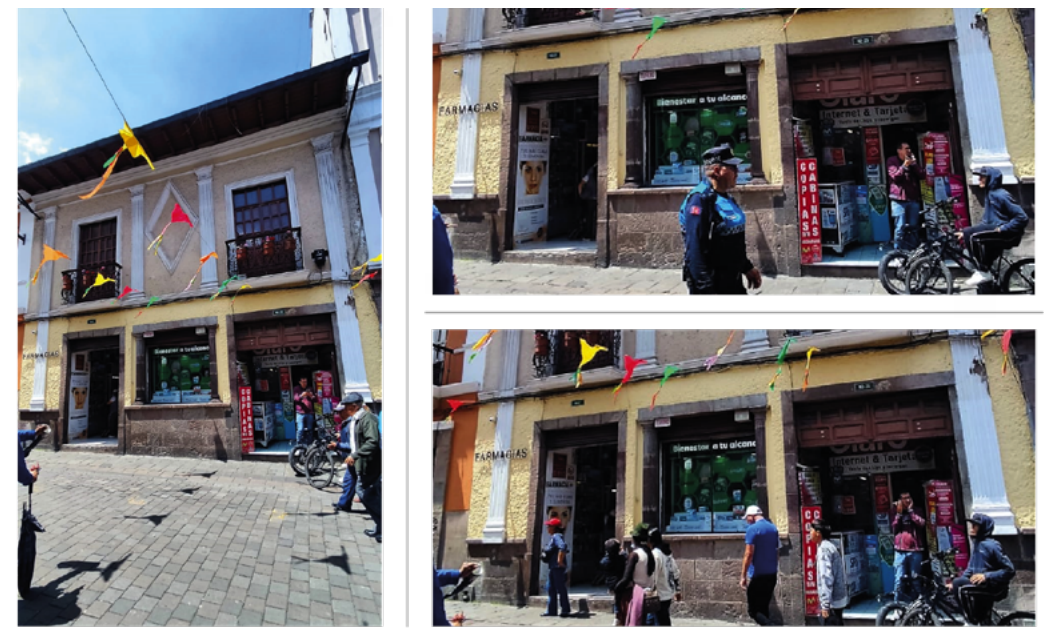
Tabla 7. Lote 2 tabla comparativa situación actual calle García Moreno.

LOTE	2	Tramo 1	
		TABLA DE COMPARACIÓN	
USO		Salud- Comercio- Vivienda Farmacia (Quito)- Cabinas	
INTERVENCIONES		Ninguna	
ESTADO CONSTRUCTIVO		Regular	
FACHADAS		Cambio de color. En planta alta color durazno y en planta baja color amarillo alterando visualmente el inmueble.	
Observaciones: En planta alta se conserva el uso residencial mientras que en planta baja el uso es mixto entre comercio y salud, la farmacia inicialmente tenía un horario de cierre a las 7:00pm sin embargo por seguridad el horario de cierre varía junto al comercio contiguo entre 5:30pm y 6:00pm

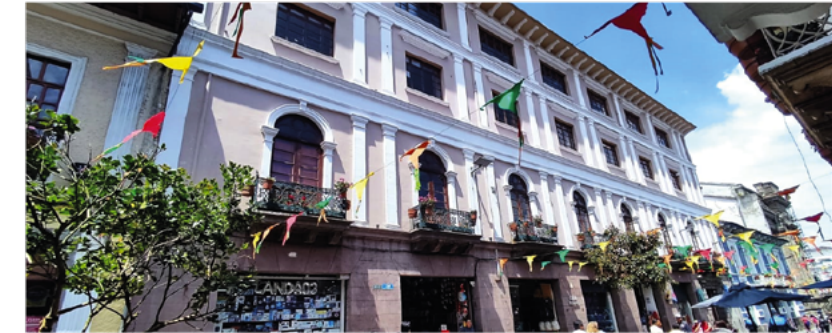
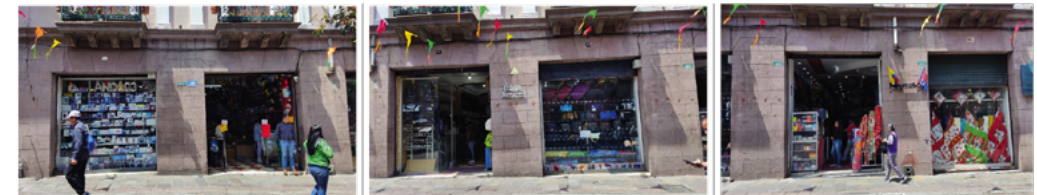
Tabla 9. Lote 3 tabla comparativa situación actual calle García Moreno.

LOTE	3	Tramo 1	
		TABLA DE COMPARACIÓN	
USO		Comercio- Administrativo Almacén (El gran almacen)- Almacén (Neymatex)- Secretaría General de Planificación	
INTERVENCIONES		Mediana	
ESTADO CONSTRUCTIVO		Bueno	
FACHADAS		Cambio de color en fachada.	
Observaciones: El uso administrativo predomina en el inmueble sin embargo en planta baja existen 3 locales comerciales que alteran la integridad del mismo, dos locales comerciales son de artículos varios, novedades, ropa y un local de telas, todos con sus respectivas bodegas, estos comercios invaden la planta baja con su grandes vitrinas y artículos exhibidos, el cierre de estos varía entre 5:00pm a 5:30 pm.

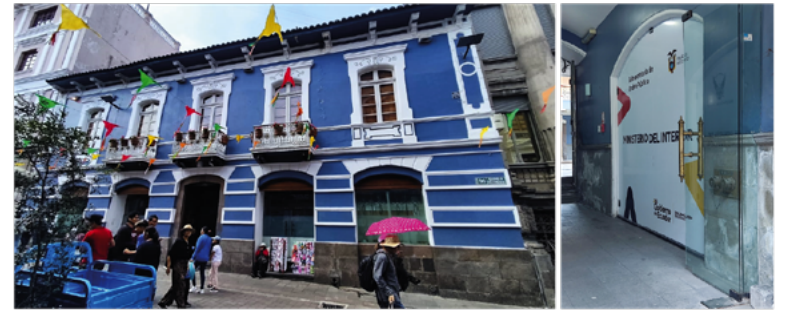
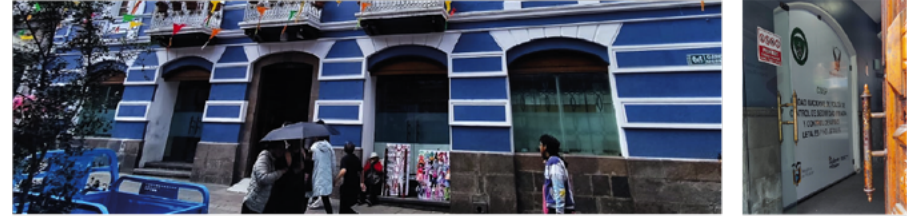
Tabla 11. Lote 4 tabla comparativa situación actual calle García Moreno.

LOTE	4	Tramo 1	
USO		TABLA DE COMPARACIÓN	
USO		Administrativo	
INTERVENCIONES		Mediana	
ESTADO CONSTRUCTIVO		Bueno	
FACHADAS		Cambio de color en la fachada a blanco y azul, además del cierre de vanos y la abertura en los arcos en planta baja.	
Observaciones: Fachada color azul con blanco, existen pequeños detalles en la pintura como abombamientos donde se nota pequeños desprendimientos de pintura existen 3 puertas de ingreso, dos de ellas pasan cerradas lo que ha causado que en las mismas se coloque comercio informal, dado a que su uso es administrativo su horario de cierre es 5:00pm.

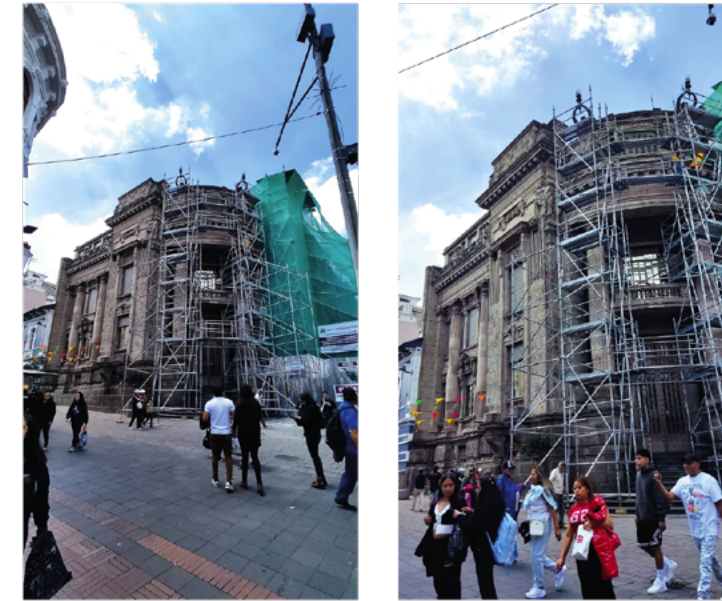
Tabla 13. Lote 5 tabla comparativa situación actual calle García Moreno.

LOTE	5	Tramo 1	
		TABLA DE COMPARACIÓN	
USO		Cultural Museo Numismático	
INTERVENCIONES		Ninguna	
ESTADO CONSTRUCTIVO		Bueno	
FACHADAS		Mantenimiento en su fachada cada cierto tiempo por parte del Banco Central del Ecuador

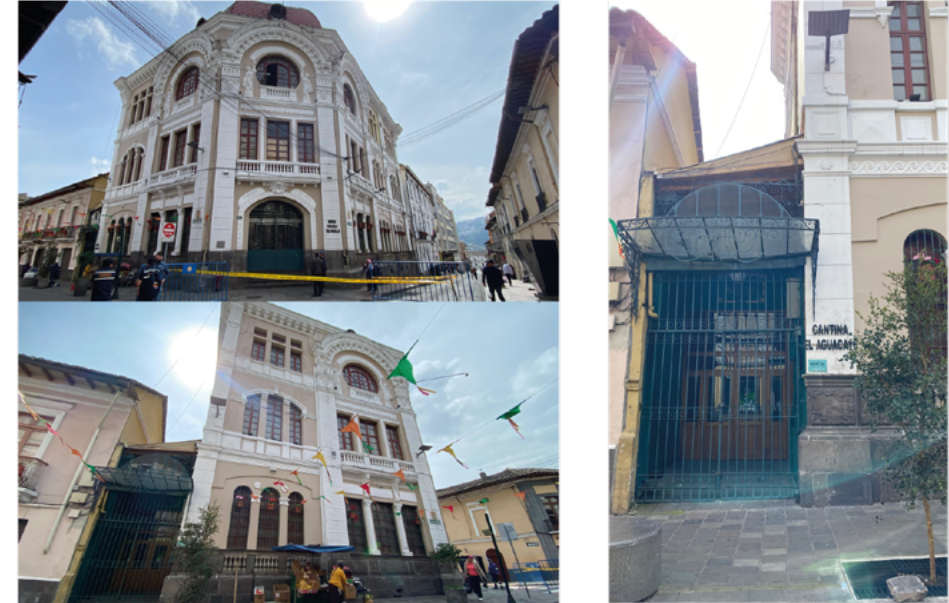
Tabla 15. Lote 6 tabla comparativa situación actual calle García Moreno.

LOTE	6	Tramo 1	
		TABLA DE COMPARACIÓN	
USO		Cultural en planta baja y abandonado en el resto de edificación	
INTERVENCIONES		Relativa	
ESTADO CONSTRUCTIVO		Bueno	
FACHADAS		Cambio color de fachada, sin alteración de la cromática, alteración visual en el ingreso de la fachada lateral izquierda por cambio de patio a cantina.	
Observaciones: Cambio en el color de la fachada, su uso original era administrativo y su propuesta de uso es administrativo cultural, actualmente el primer piso es de uso cultural bajo el nombre de "Museo escuela del Pasillo" mientras que el segundo y tercer piso se encuentran abandonados, el ingreso por la fachada izquierda lateral actualmente se encuentra cerrado ya que se ha construido en ese pequeño espacio una cantina, que no se registra en ninguno de los inventarios.

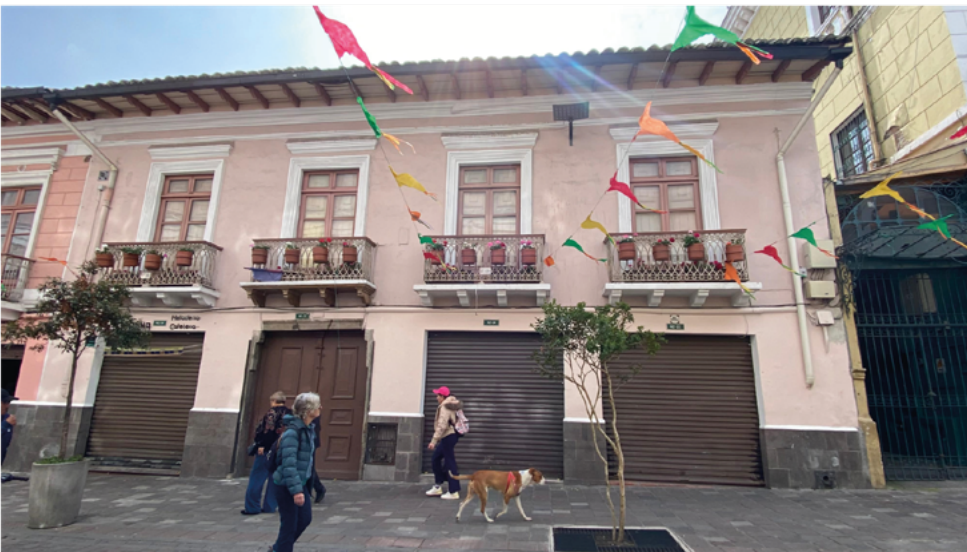
Tabla 17. Lote 7 tabla comparativa situación actual calle García Moreno.

LOTE	7	Tramo 1	
		TABLA DE COMPARACIÓN	
USO		Comercio, Gastronomía, Salud y Vivienda	
INTERVENCIONES		Relativa	
ESTADO CONSTRUCTIVO		Bueno	
FACHADAS		Cambio de color en la fachada, de blanco a color rosa pastel, se agrega zócalo de piedra, la ménsula del segundo balcón se encuentra en tonalidad diferente a los otros.	
<p>Observaciones: Actualmente el uso de este inmueble en planta baja es comercio, con dos locales comerciales de calzado los cuales se encuentran rentados por personas extranjeras, y una heladería igualmente rentada, en el primer piso vive un Doctor y ocupa uno de los consultorios para atención privada sin embargo el primer piso se encuentra en su mayoría abandonado.</p>

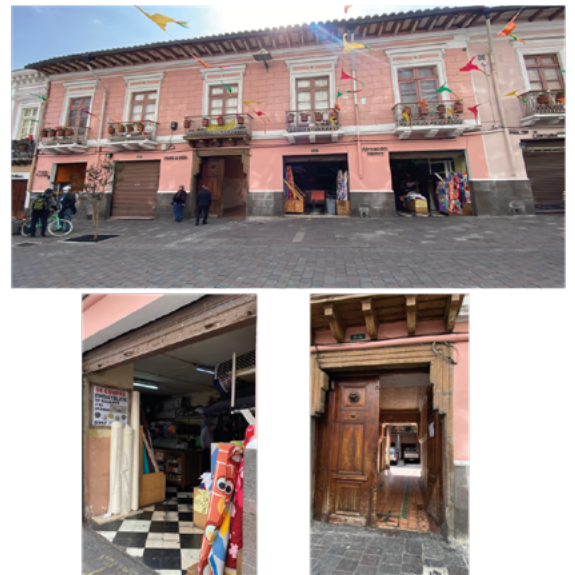
Tabla 19. Lote 8 tabla comparativa situación actual calle García Moreno.

LOTE	8	Tramo 1
USO		Comercio, Gastronomía y Vivienda
INTERVENCIONES		Relativa
ESTADO CONSTRUCTIVO		Regular
FACHADAS		Cambio de color en la fachada y cromática, se agrega zócalo de piedra, desgaste por falta de mantenimiento en puerta de madera de entrada principal, la ménsula del segundo balcón se encuentra en tonalidad diferente a los otros.

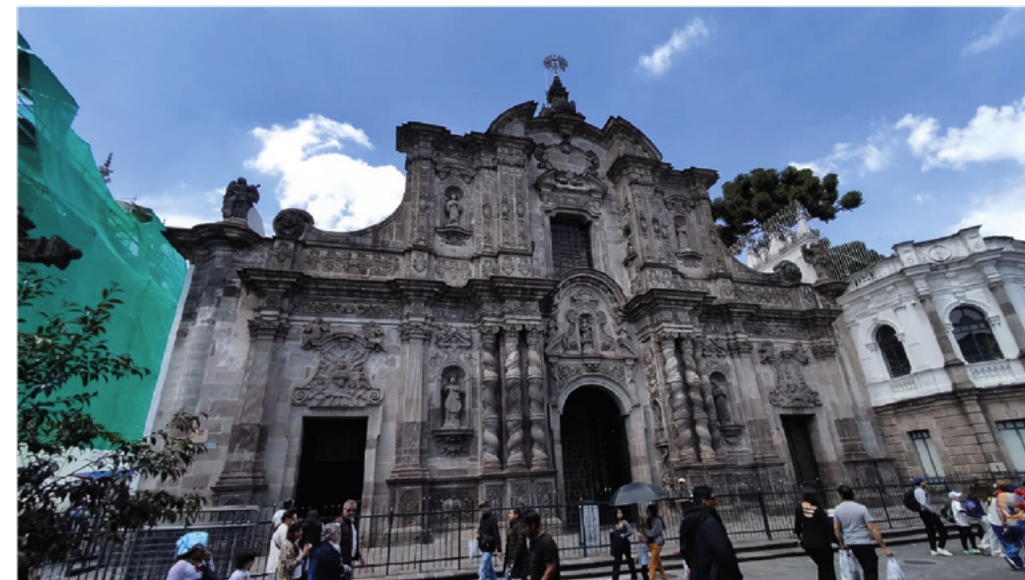
Tabla 25. Lote 11 tabla comparativa situación actual calle García Moreno.

LOTE	11	Tramo 2
TABLA DE COMPARACIÓN		
USO		Religioso
INTERVENCIONES		Ninguna
ESTADO CONSTRUCTIVO		Bueno
FACHADAS		La conservación de la fachada es buena. Sin modificaciones
Observaciones: La fachada de este inmueble patrimonial se encuentra en buen estado gracias a la presencia de una reja perimetral que limita el acceso libre y descontrolado. Esta medida de protección contribuye a preservar los detalles arquitectónicos y evitar el deterioro por mal uso o descuido.

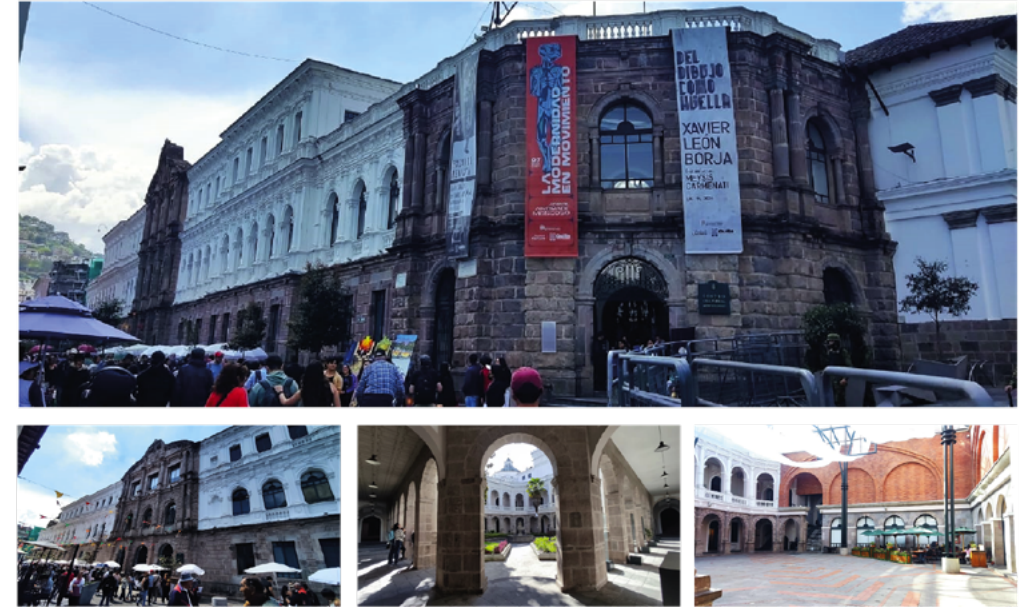
Tabla 27. Lote 12 tabla comparativa situación actual calle García Moreno.

LOTE	12	Tramo 2	
		TABLA DE COMPARACIÓN	
USO		Cultural - Educación Biblioteca - Centro Cultural	
INTERVENCIONES		Ninguna	
ESTADO CONSTRUCTIVO		Bueno	
FACHADAS		Bueno/ Sin modificaciones	
Observaciones: El centro cultural mantiene seguridad interna lo que evita el mal uso de las instalaciones su horario de atención es de 9:30 a 4:30 para todas las instalaciones del inmueble

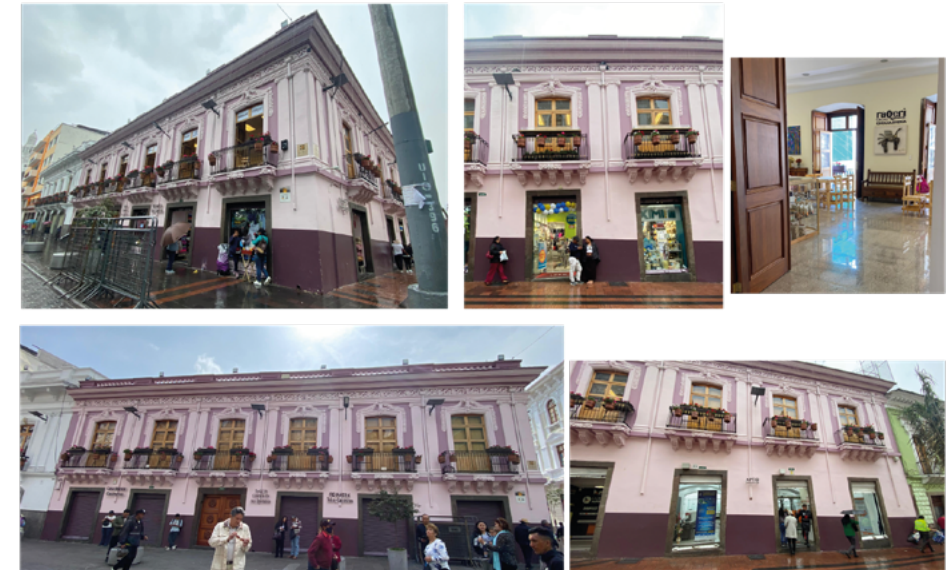
Tabla 29. Lote 13 tabla comparativa situación actual calle García Moreno.

LOTE	13	Tramo 2	
USO		INVENTARIO 1990	INVENTARIO 1998
		Predominio de comercio en planta baja, en primera planta en su mayoría funciona administración y en segunda planta funciona vivienda	No hay inventario
INTERVENCIONES		Ninguna	No hay inventario
ESTADO CONSTRUCTIVO		Regular	No hay inventario
FACHADAS		Regular	No hay inventario
Observaciones: Existen dos fichas debido a un cambio de uso en el almacén de telas, por lo que se hace un re-inventario en el '93', en la primera ficha solo hay administración, comercio y taller, sin embargo, en la segunda ficha el uso de suelo es mixto, teniendo administración, bodega, comercio, taller y vivienda, también existe un cambio notorio en el estado constructivo ya que de ser bueno pasó a ser regular en tan solo 3 años.

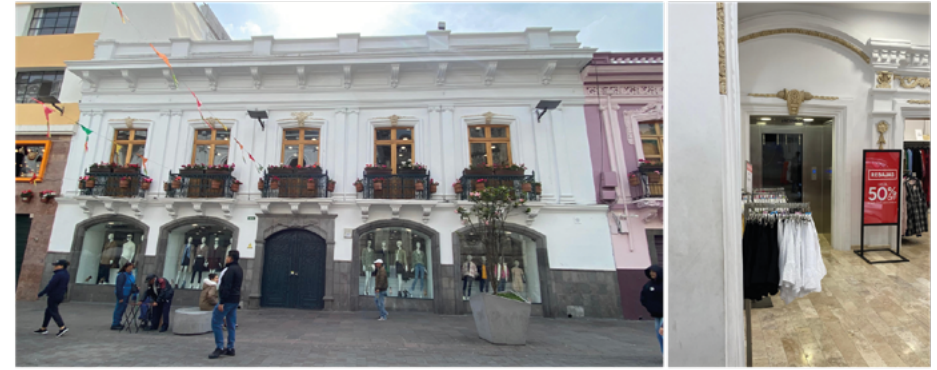
Tabla 31. Lote 14 tabla comparativa situación actual calle García Moreno.

LOTE	14	Tramo 2
TABLA DE COMPARACIÓN		
USO		Comercio
INTERVENCIONES		Mediana
ESTADO CONSTRUCTIVO		Buena
FACHADAS		Se agregan arcos en los vanos, se retira parte del recubrimiento de piedra y se deja un diseño de zócalo de piedra, cambia el remate de la planta banda, se cierran los vanos de ingreso, se colocan vidrios para mostrador y se cambia el color de los marcos de las ventanas en planta alta, se deja un ingreso central y se cambia el tipo de puerta.
Observaciones: Se observa cambio significativo en el uso de suelo, actualmente es comercio toda la unidad edificatoria, en esta se encuentra un outlet con diferentes marcas extranjeras, se realizaron cambios en fachada, se colocaron arcos y vidrio en las aperturas para cerrar y dejar como mostrador de maniqués, también internamente se cambió la materialidad del suelo, color de paredes, materialidad en muros y columnas y se colocó un ascensor.

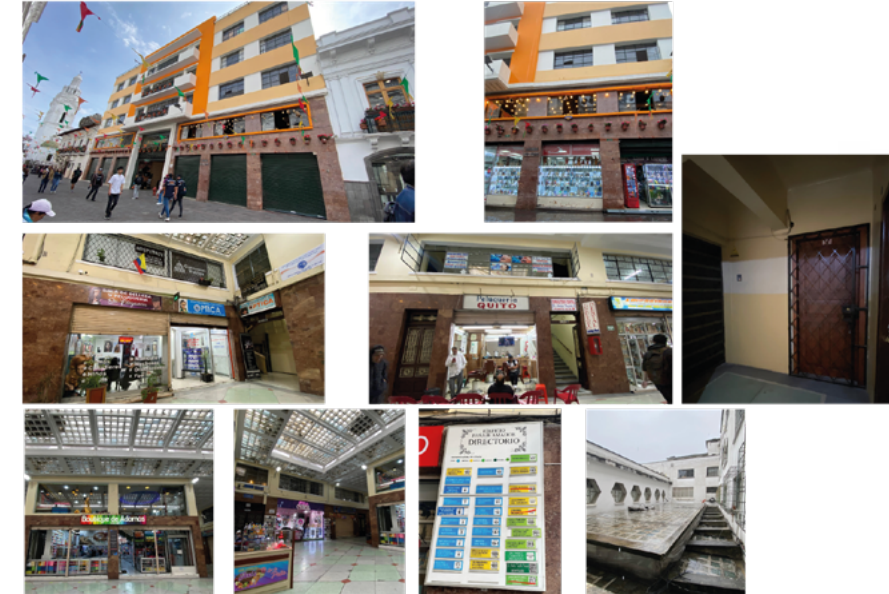
Tabla 33. Lote 15 tabla comparativa situación actual calle García Moreno.

LOTE	15	Tramo 2	
		TABLA DE COMPARACIÓN	
USO		Comercio, Gastronomía, Servicios, Educación	
INTERVENCIONES		Relativa	
ESTADO CONSTRUCTIVO		Bueno	
FACHADAS		Cambio de color en la fachada, franja naranja en la mitad, color durazno en los antepechos, recubrimiento de mármol en planta baja y primera planta, se agregan elementos como floreros en línea recta, ventanas de plantas altas rotas sin mantenimiento de locales abandonados.

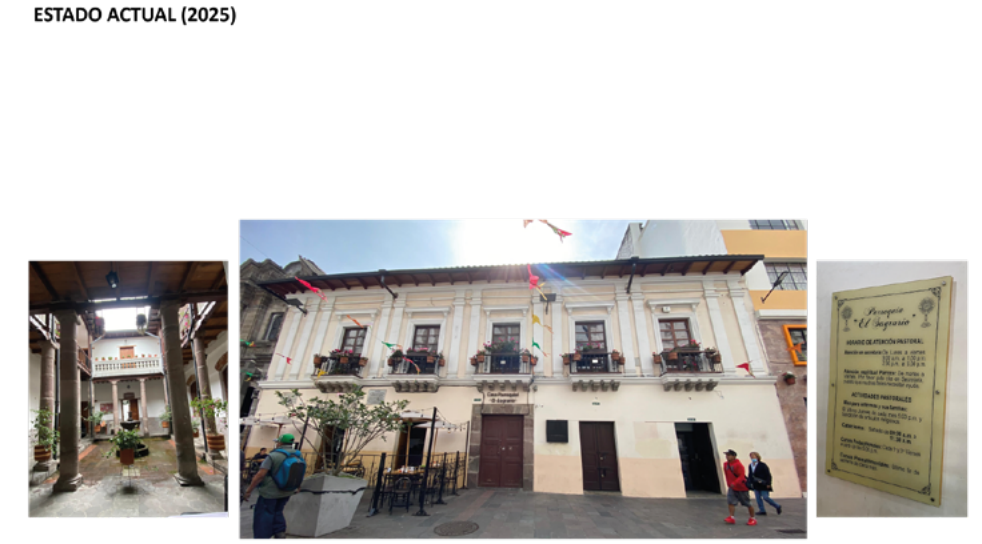
Tabla 35. Lote 16 tabla comparativa situación actual calle García Moreno.

LOTE	16	Tramo 2	
USO		TABLA DE COMPARACIÓN	
USO		Culto-Religioso, Gastronomía	
INTERVENCIONES		Mediana	
ESTADO CONSTRUCTIVO		Bueno	
FACHADAS		Cambio de color en fachada, se observa diferencia de color en planta baja con la franja inferior, se resaltan en blanco elementos como molduras, existen parches de pintura en planta baja, sobrias y cerramiento para mesas exteriores para gastronomía.	
Observaciones: Se observa que en planta baja dejó de funcionar comercio y ahora funcionan dos restaurantes, sigue siendo de uso religioso en planta alta, funciona la casa parroquial "El Sagrario" y es de uso administrativo.

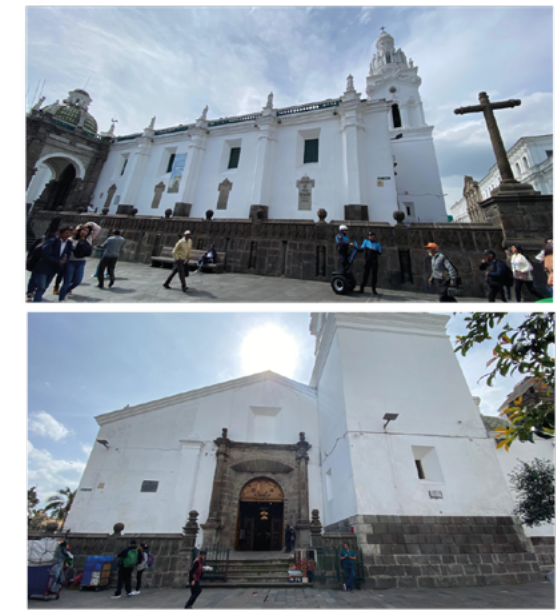
Tabla 39. Lote 18 tabla comparativa situación actual calle García Moreno.

LOTE	18	Tramo 2	
TABLA DE COMPARACIÓN			
USO	Culto-Religioso		
INTERVENCIONES	Relativa		
ESTADO CONSTRUCTIVO	Bueno		
FACHADAS	La fachada ha sido intervenida varias veces, la última se dió en 2017, actualmente no se han empleado intervenciones, la pintura luce un poco agrietada y brotada aparentemente debido a la humedad.

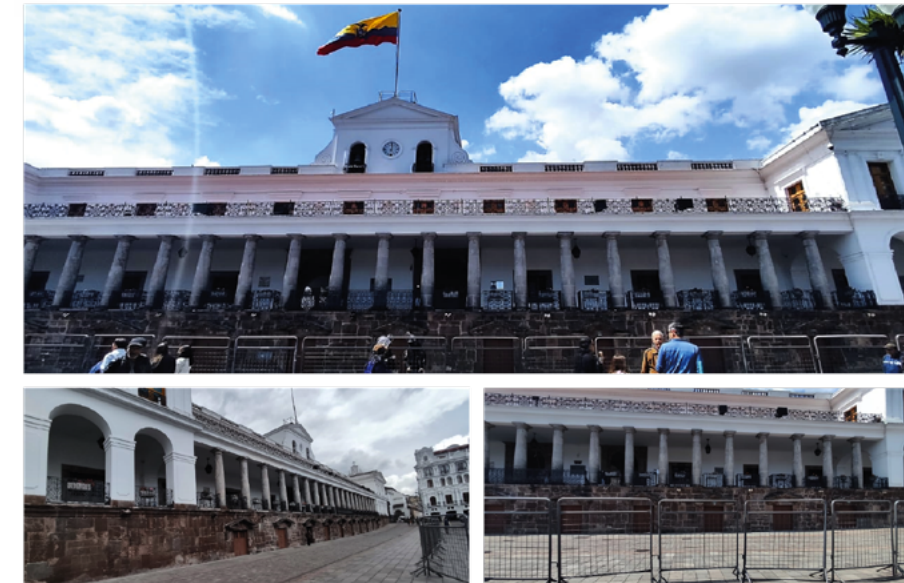
Tabla 41. Lote 19 tabla comparativa situación actual calle García Moreno.

LOTE	19	Tramo 3	
		TABLA DE COMPARACIÓN	
USO		Administración - Comercio - Vivienda	
INTERVENCIONES		Ninguna	
ESTADO CONSTRUCTIVO		Bueno	
FACHADAS		Sin modificación	
Observaciones: Los comercios que se encontraban en el frente de la calle García Moreno, se encuentran cerrados de manera temporal ya que por temas de seguridad se encuentra restringido el acceso a los comercios por lo que no existe movilidad ni interacción con aquellos comercios ni el área que se encuentra restringida por vallas y seguridad nacional.

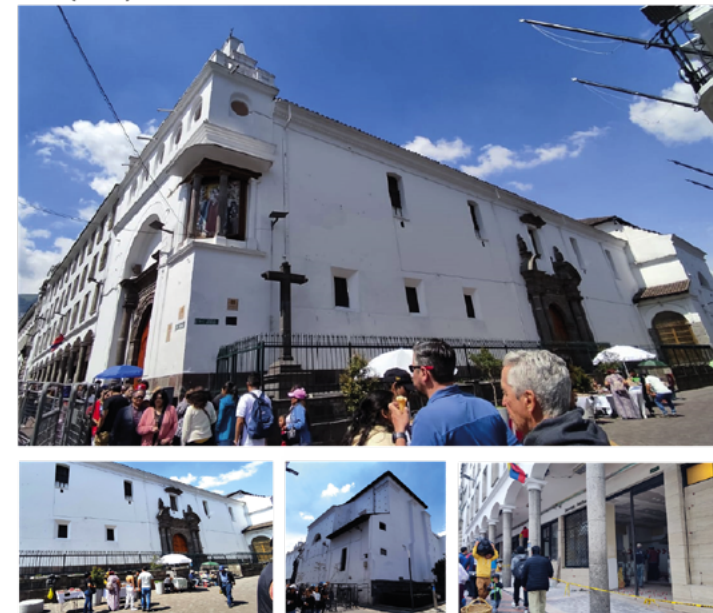
Tabla 43. Lote 20 tabla comparativa situación actual calle García Moreno.

LOTE	20	Tramo 3	
		TABLA DE COMPARACIÓN	
USO		Religión - Gastronomía - Comercio Gastronomía: Caravana Fast Food - Almacén (Victoria Jr)	
INTERVENCIONES		Relativa	
ESTADO CONSTRUCTIVO		Regular	
FACHADAS		Con modificaciones	
Observaciones: La fachada del monasterio de la Inmaculada Concepción se encuentra en buen estado gracias a la presencia de una reja perimetral que limita el acceso libre y descontrolado. Sin embargo, en planta baja en la fachada de la calle Chile se encuentra Restaurantes y locales comerciales, uno de esos restaurantes se encuentra bajo intervenciones para adaptar el nuevo uso comercial. Su horario de atención es hasta las 7:00pm.

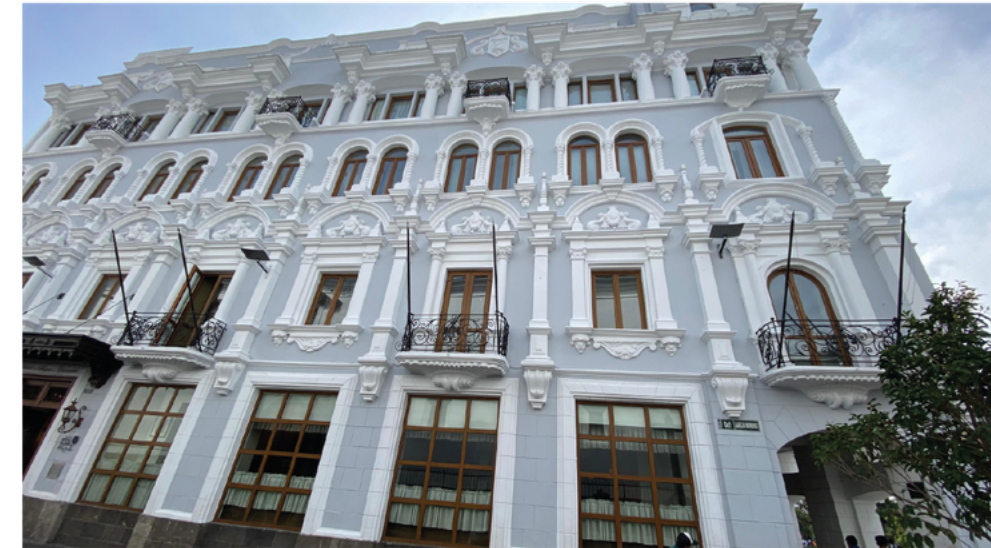
Tabla 49. Lote 23 tabla comparativa situación actual calle García Moreno.

LOTE	23	Tramo 3	
		TABLA DE COMPARACIÓN	
USO		Hotel-Turismo	
INTERVENCIONES		Mediana	
ESTADO CONSTRUCTIVO		Bueno	
FACHADAS		Cambio de color en fachada, de blanca a azul pastel, el color blanco resalta detalles ornamentales como molduras, esculturas y balcones.	
Observaciones: Actualmente en este inmueble funciona el "Hotel Plaza Grande" desde el 2005 cuando un grupo de inversionistas hoteleros adquirió el edificio y lo restauró convirtiéndolo en un hotel boutique de cinco estrellas que combina su valor histórico con comodidades modernas.

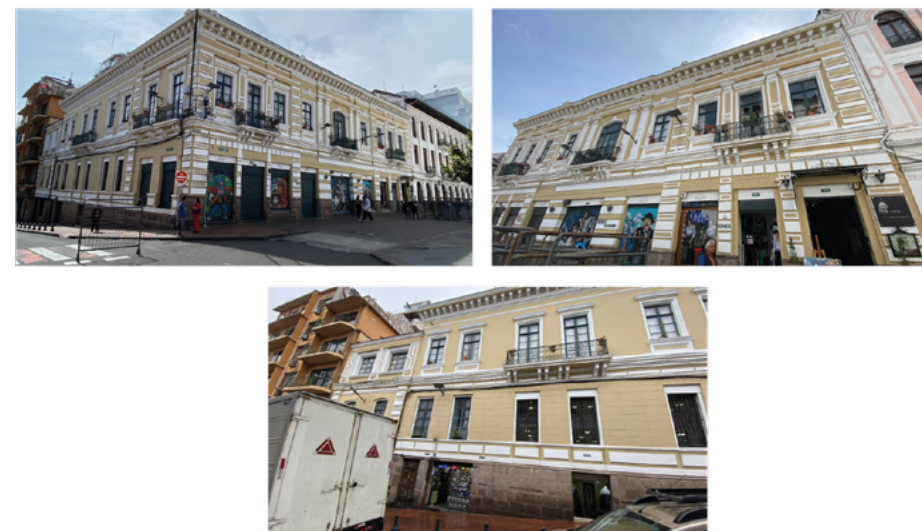
Tabla 53. Lote 25 tabla comparativa situación actual calle García Moreno.

LOTE	25	Tramo 3	
		TABLA DE COMPARACIÓN	
USO		Comercio, Gastronomía, Hotel-Turismo	
INTERVENCIONES		Relativa	
ESTADO CONSTRUCTIVO		Bueno	
FACHADAS		El color de fachada se mantiene, no se evidencian cambios significativos, se observa pintura artística en las lanfor de los comercios.	
Observaciones: Actualmente en este predio funciona hotel y restaurante "Casa Colonial" en planta alta y en planta baja existen tres locales comerciales, en la fachada lateral izquierda en el subsuelo funcionan 3 comercios.

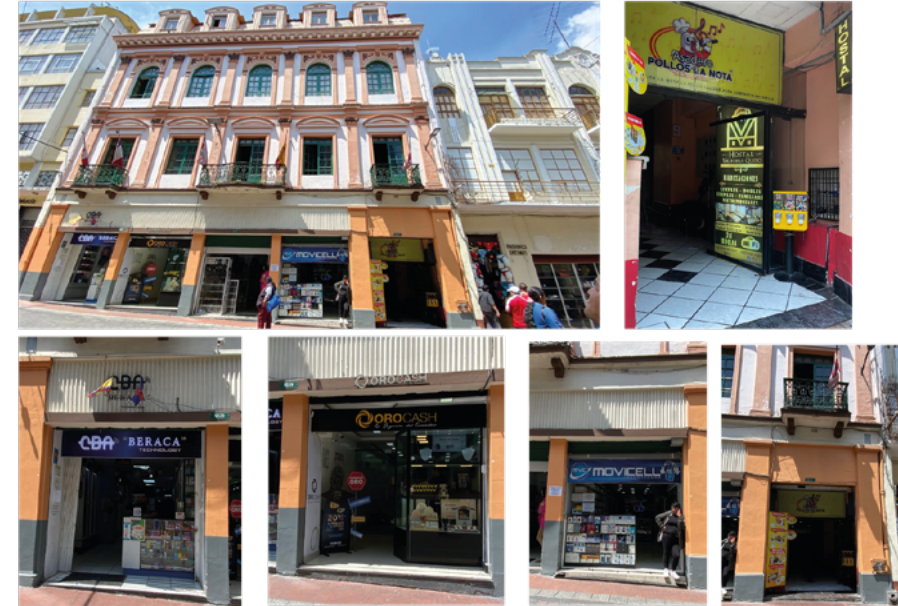
Tabla 57. Lote 2 tabla comparativa situación actual calle Venezuela.

LOTE	2	Tramo 1	
USO		TABLA DE COMPARACIÓN Comercio, Gastronomía, Hotel-Turismo	
INTERVENCIONES		Relativo	
ESTADO CONSTRUCTIVO		Regular	
FACHADAS		Cambio de color en la fachada, la cromatica no coincide entre planta baja y alta, zócalo de pintura color gris, se pintaron los marcos de las ventanas de color verde, se coloca mampostería ranurada color beige, grietas y brotes en pintura, sin mantenimiento.	
Observaciones: El tipo de uso de Hotel se mantiene en casi toda la edificación, en planta baja podemos observar que se mantiene el uso comercial y además se agregó un uso gastronómico que es un restaurante de pollos en la parte posterior de la entrada al edificio y Hotel, también se observa cambio de colores en la fachada.

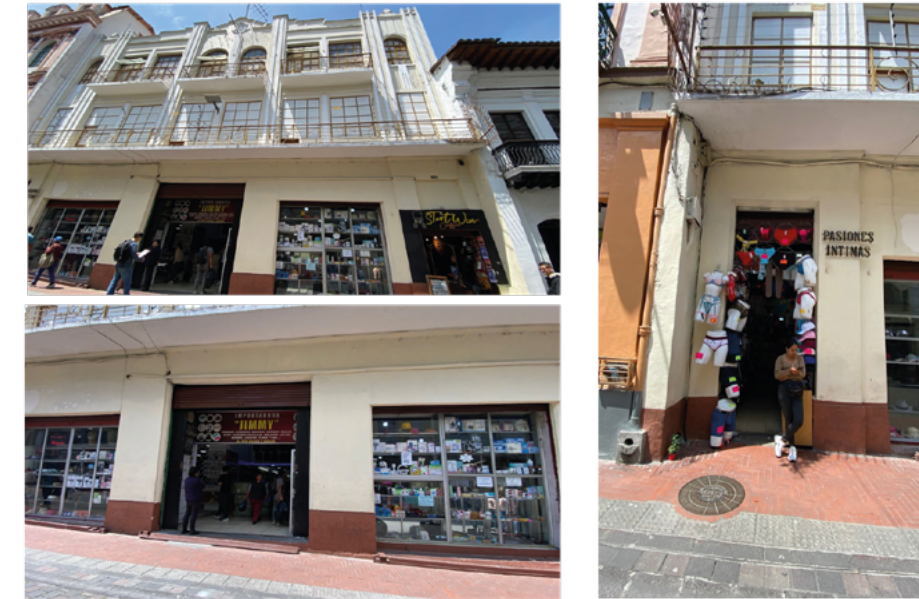
Tabla 59. Lote 3 tabla comparativa situación actual calle Venezuela.

LOTE	3	Tramo 1	
USO		INVENTARIO 1990	INVENTARIO 1998
INTERVENCIONES		Relativa	No hay inventario
ESTADO CONSTRUCTIVO		Bueno	No hay inventario
FACHADAS		Regular	No hay inventario
<p>Observaciones: Se observa que en planta baja funcionan 2 comercios y el resto de edificación se divide en administrativo, taller y comercio, el predio se intervino totalmente en planta baja, el número de comercios totales es de 4 y todos se encuentran alquilados.</p>

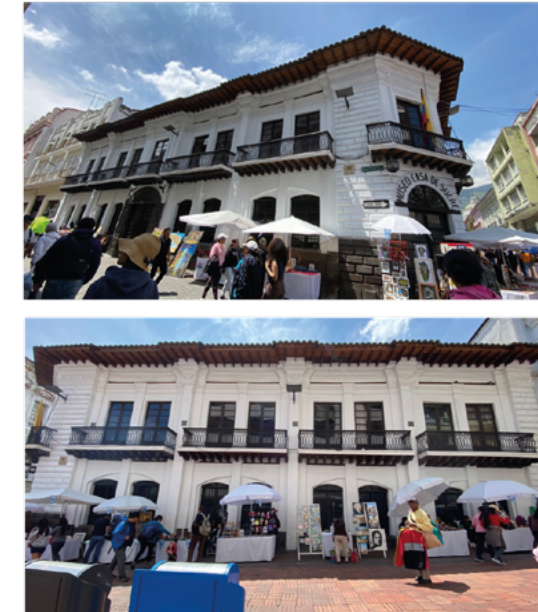
Tabla 61. Lote 4 tabla comparativa situación actual calle Venezuela.

LOTE	4	Tramo 1	
USO		Cultural	
INTERVENCIONES		Relativa	
ESTADO CONSTRUCTIVO		Bueno	
FACHADAS		No existe cambio en la cromática, mantiene su estilo, no se evidencian alteraciones de fachadas, en el inventario de 1998 se observa muros ciegos en la planta alta, sin embargo actualmente ya no se evidencian en planta alta.	
Observaciones: Actualmente el predio mantiene su uso cultural y sigue funcionando el "Museo Casa Sucre", según internet el museo está abierto al público de 9am a 4pm, sin embargo, al realizar el levantamiento de datos se pudo observar que la puerta se mantiene casi siempre cerrada y no existe nadie quien brinde información.

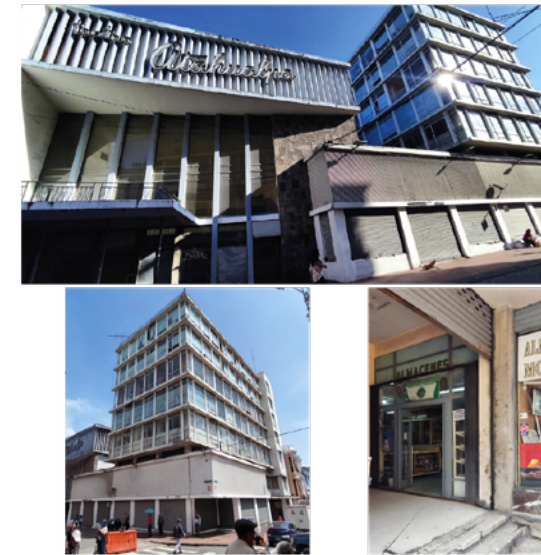
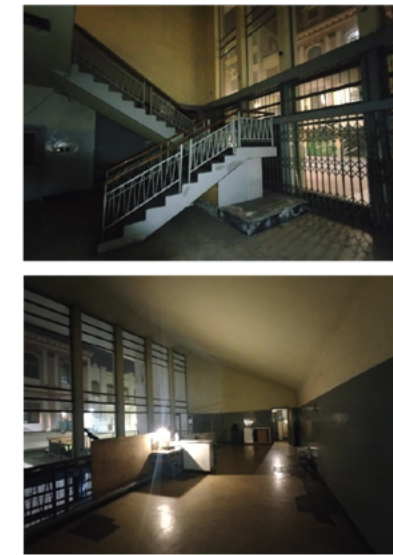
Tabla 63. Lote 5 tabla comparativa situación actual calle Venezuela.

LOTE	5	Tramo 1	
		TABLA DE COMPARACIÓN	
USO		Abandonado - Comercio. Un local comercial funcional (Almacén Molina)	
INTERVENCIONES		Ninguna	
ESTADO CONSTRUCTIVO		Regular	
FACHADAS		Existe afectaciones como la falta de ventanas, ventanas rotas, pintura desgastada tanto en el edificio Bolívar como en el teatro Atahualpa	
Observaciones: El edificio presenta problemas de higiene, evidenciados por la presencia de malos olores y acumulación de suciedad en el acceso principal, así como en el ingreso al teatro Atahualpa. Además, se identifican deficiencias en la seguridad debido al abandono del inmueble. Según testimonios de trabajadores de los locales contiguos, personas ajenas utilizan el edificio como refugio, lo que ha derivado en actos delictivos dentro de la propiedad, incluyendo el robo de luminarias, vidrios y mobiliario, así como daños a las instalaciones, vandalismo mediante grafitis y otros actos de deterioro. Existe un único local comercial en funcionamiento en PB y un pequeño estante de venta de frutas informal en el acceso.

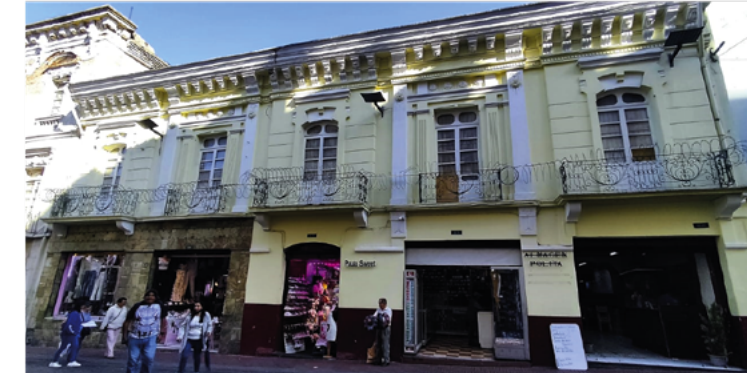
Tabla 65. Lote 6 tabla comparativa situación actual calle Venezuela.

LOTE	6	Tramo 1	
USO		TABLA DE COMPARACIÓN	
USO		Planta alta abandonado, planta baja y plaza comercio. Restaurante (La Delicia). Almacén (Polita). Almacén (Dropshop). Almacén y restaurante (Paula Sweet).	
INTERVENCIONES		Relativa	
ESTADO CONSTRUCTIVO		Regular	
FACHADAS		Colocación de material moderno alterando la autenticidad del mismo, presencia de alambre de puas en los balcones, la pintura del inmueble es color amarillo y un zocalo color vino, también se ve grietas en la fachada.

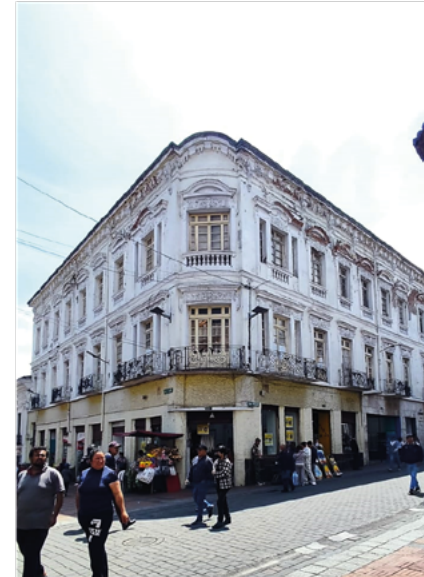
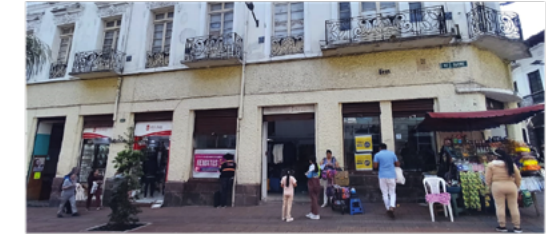
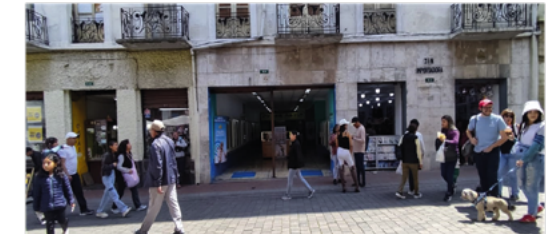
Tabla 67. Lote 7 tabla comparativa situación actual calle Venezuela.

LOTE	7	Tramo 1	
		TABLA DE COMPARACIÓN	
USO		Abandonado - Comercio - Salud. Almacén (Jin importadora)- Almacén (Algo mas)- joyeria (Willy Jhons) - Sastrería- Optica (Cyber)	
INTERVENCIONES		Mediana	
ESTADO CONSTRUCTIVO		Regular	
FACHADAS		El edificio tiene color amarillo en planta baja además, en una parte del inmueble colocaron material moderno alterando su autenticidad.	
Observaciones: El inmueble muestra deterioro en su fachada como grietas y desgaste de pintura, las vitrinas de los diversos comercios existentes en planta baja ocupan gran parte de los vanos al igual que la publicidad en las ventanas. El horario de atención general en los locales comerciales es de 9:00am a 6:00pm cerrando por completo el inmueble.
