**Impacto de los usos de suelo en el patrimonio
edificado de la zona A de protección en el centro
histórico de Quito, 2024**

**FACULTAD DE ARQUITECTURA, DISEÑO Y ARTES
CARRERA DE ARQUITECTURA**

**IMPACTO DE LOS USOS DE SUELO EN EL PATRIMONIO EDIFICADO DE LA
ZONA A DE PROTECCIÓN EN EL CENTRO HISTÓRICO DE QUITO**

Trabajo de investigación previo a la obtención del título de
Arquitecto

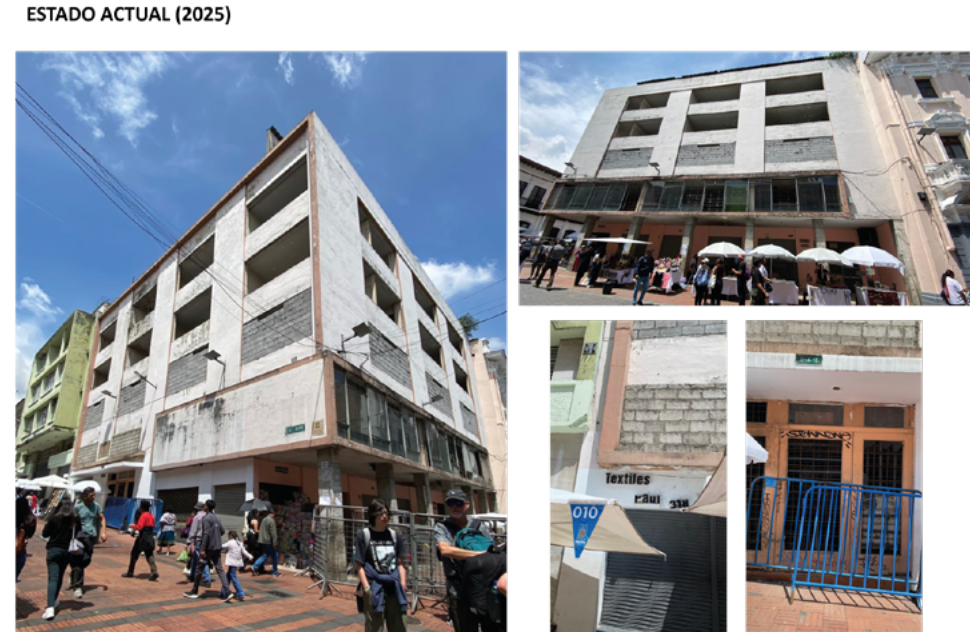
Tabla 69. Lote 8 tabla comparativa situación actual calle Venezuela.

LOTE	8	Tramo 2	
USO	Sin uso		
INTERVENCIONES	Total		
ESTADO CONSTRUCTIVO	Malo		
FACHADAS	Cambio de color en la fachada, doble cromática en planta alta y baja, se agregan elementos como muro ciego en la tercera planta con bloques, se retiraron las ventanas de todos los pisos, grietas en pintura, daños en letreros abandonados y grafitis que dañan la fachada		
<p>Observaciones: El predio se encuentra cerrado y totalmente abandonado, se puede observar que ya no existen ventanas, el segundo piso se encuentra cerrado totalmente con muros de bloques, la edificación se encuentra en deterioro absoluto.</p>

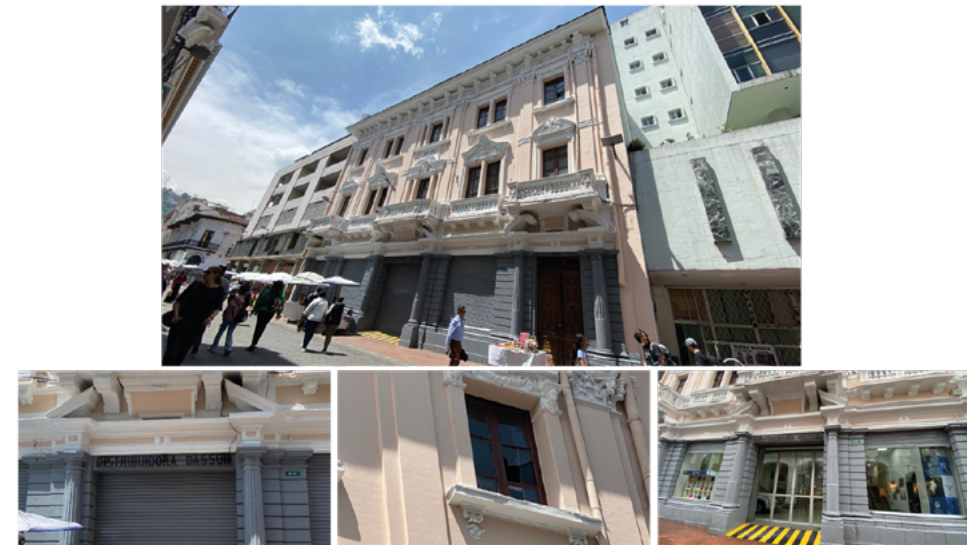
Tabla 71. Lote 9 tabla comparativa situación actual calle Venezuela.

LOTE	9	Tramo 2	
		INVENTARIO 1990	INVENTARIO 1998
USO		Alto porcentaje de comercio en planta baja, administración, salud y 50% bodega en primera planta, en segunda y tercera planta 80% bodega y en el último piso alto porcentaje vivienda	No hay inventario
INTERVENCIONES		Mediana	No hay inventario
ESTADO CONSTRUCTIVO		Regular	No hay inventario
FACHADAS		Regular	No hay inventario
<p>Observaciones: El edificio es ocupado en plantas altas por uso administrativo y en planta baja por uso comercial, se encuentra arrendado en su totalidad, el último piso de encuentra arrendado por dos familias para uso de vivienda, se observa que la segunda imagen proporcionada en el inventario no corresponde al inmueble y se desconoce su origen.</p>

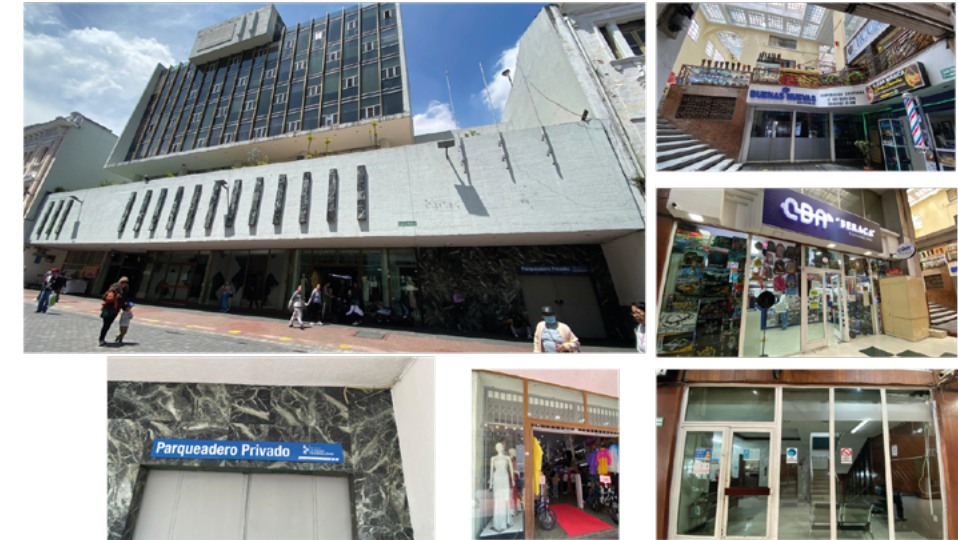
Tabla 73. Lote 10 tabla comparativa situación actual calle Venezuela.

LOTE	10	Tramo 2	
USO		Comercio, Administración, Servicio	
INTERVENCIONES		Relativa	
ESTADO CONSTRUCTIVO		Regular	
FACHADAS		No hay cambio en la cromática sin embargo en el elemento superior de la fachada se observa que retiraron el recubrimiento de mármol o azulejos que tenía, generaron entrada de parqueadero subterráneo al inmueble, se colocan vidrios esmerilados en el banco, cerramientos en los comercios con estructura metálica.	
Observaciones: Actualmente este edificio se une con el "Pasaje Amador" teniendo dos entradas, por la calle García Moreno y la calle Venezuela, en planta baja de este frente se observa un local de vestidos, el Banco del Austro, la recepción del MIES y el ingreso a parqueaderos de este mismo, internamente podemos encontrar un local de celulares, peluquería y una corporación cristiana, en el lado lateral izquierdo las plantas altas son de uso administrativo ya que funcionan las oficinas del MIES, sin embargo no se tiene la misma información sobre el lado lateral derecho que se encuentran sobre el banco.

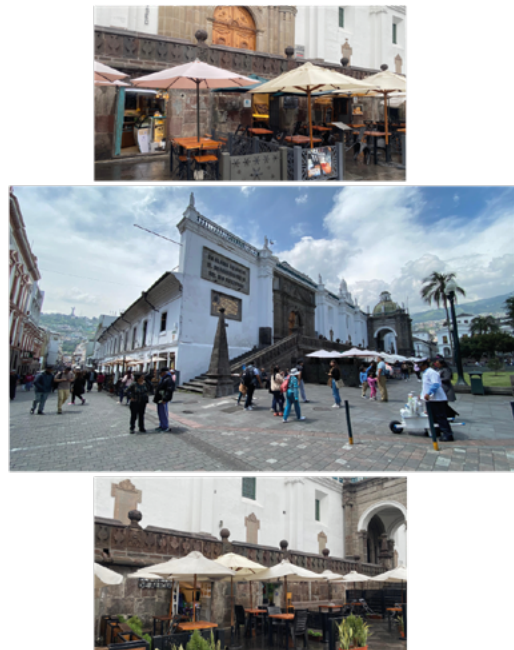
Tabla 79. Lote 13 tabla comparativa situación actual calle Venezuela.

LOTE	13	Tramo 2	
		TABLA DE COMPARACIÓN	
USO		Culto-Religioso, Gastronomía	
INTERVENCIONES		Relativa	
ESTADO CONSTRUCTIVO		Bueno	
FACHADAS		La fachada ha sido intervenida varias veces, la última se dió en 2017, actualmente no se han empleado intervenciones, la pintura luce un poco agrietada y brotada aparentemente debido a la humedad.

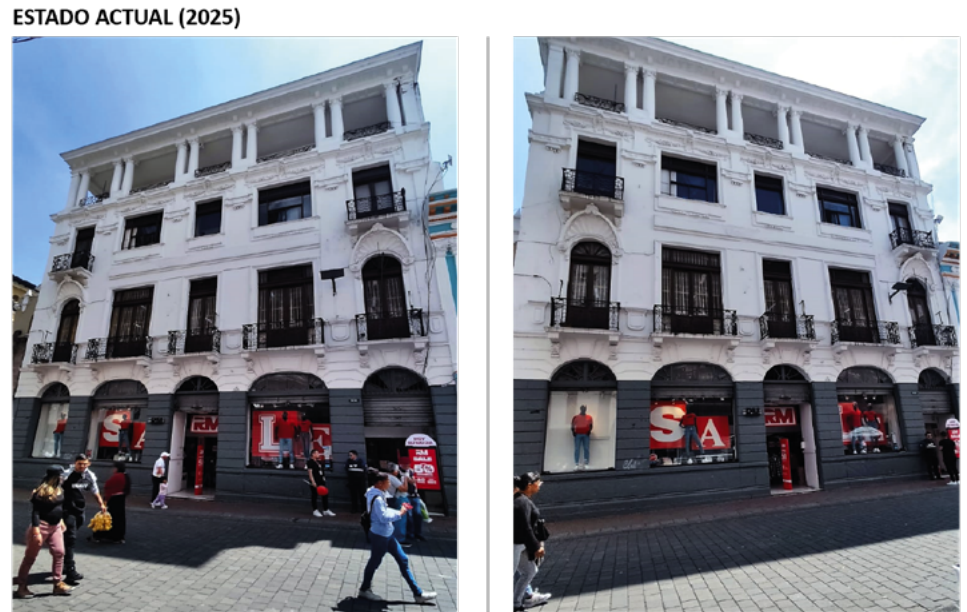
Tabla 83. Lote 15 tabla comparativa situación actual calle Venezuela.

LOTE	15	Tramo 2	
USO		Comercio - Bodega Almacén (RM)	
INTERVENCIONES		Mediana	
ESTADO CONSTRUCTIVO		Bueno	
FACHADAS		Existe la transformación de una ventana en un acceso al local comercial.	
Observaciones: El inmueble evidencia cambios en fachada como la transformación de una ventana en un acceso al local comercial, según los trabajadores del local RM en planta baja y primer piso funciona el local comercial, mientras que segunda y tercera planta tiene uso de comedor, vestidor y espacio de descanso para los trabajadores del mismo por lo que todo el inmueble pertenece a una cadena de local comercial de ropa con uso unicamnete en planta baja, su horario de atención es de 9:00am a 7:00pm después de esa hora el inmueble queda inaccesible.

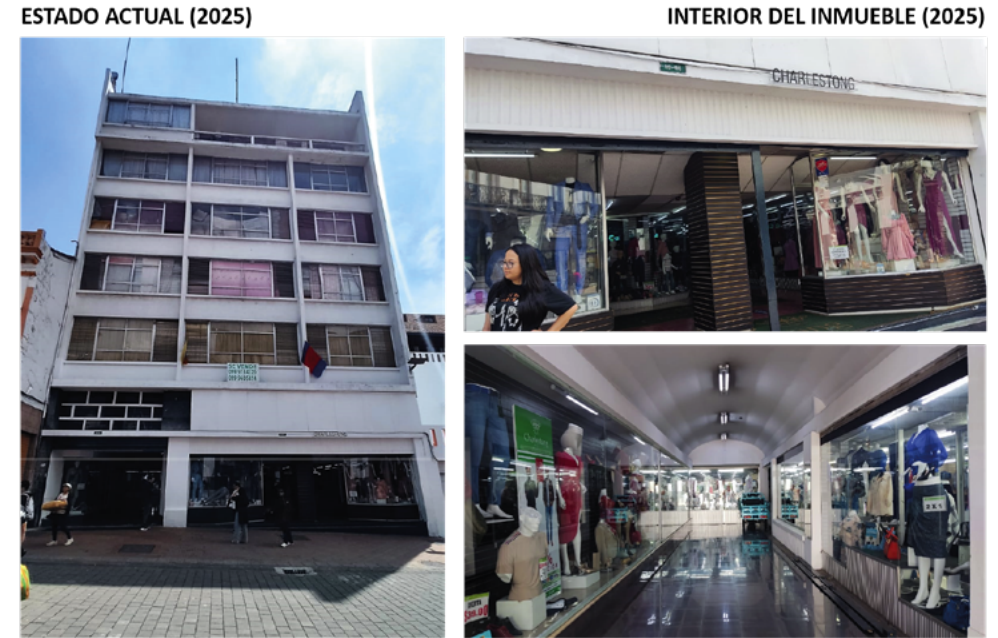
Tabla 89. Lote 18 tabla comparativa situación actual calle Venezuela.

LOTE	18	Tramo 2	
		TABLA DE COMPARACIÓN	
USO		Comercio - Abandonado Almacén (Charleston)	
INTERVENCIONES		Ninguna	
ESTADO CONSTRUCTIVO		Bueno	
FACHADAS		Las plantas altas tienen vanos ciegos cubiertos por cartones, cortinas telas o muebles también hay ventanas rotas o no hay ventanas dando un aspecto negativo al inmueble.	
Observaciones: Actualmente el edificio se encuentra en venta el único uso actual es en planta baja el local comercial Charleston en uno de sus accesos se ve parqueado un triciclo eléctrico, los dos accesos son hacia el local o vitrinas del mismo por lo que es imposible que cualquier persona tenga acceso a las plantas altas El horario de atención es de 9:50am a 7:30pm después de esa hora el inmueble queda totalmente inaccesible

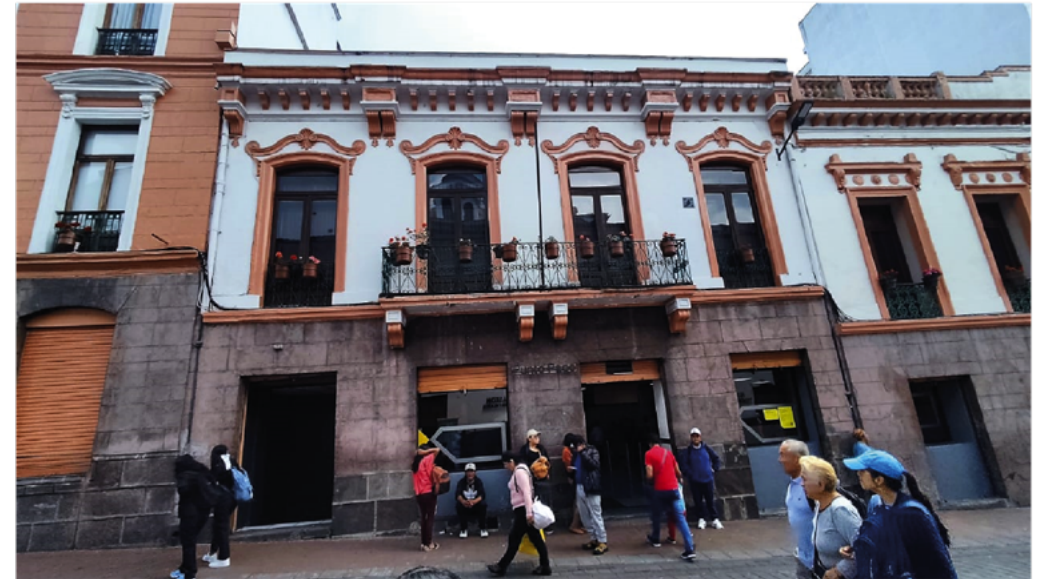
Tabla 93. Lote 20 tabla comparativa situación actual calle Venezuela.

LOTE	20	Tramo 2	
		TABLA DE COMPARACIÓN	
USO		Servicios Banco Pichincha	
INTERVENCIONES		Regular	
ESTADO CONSTRUCTIVO		Bueno	
FACHADAS		El color del inmueble es naranja y blanco sin respetar la paleta de color.

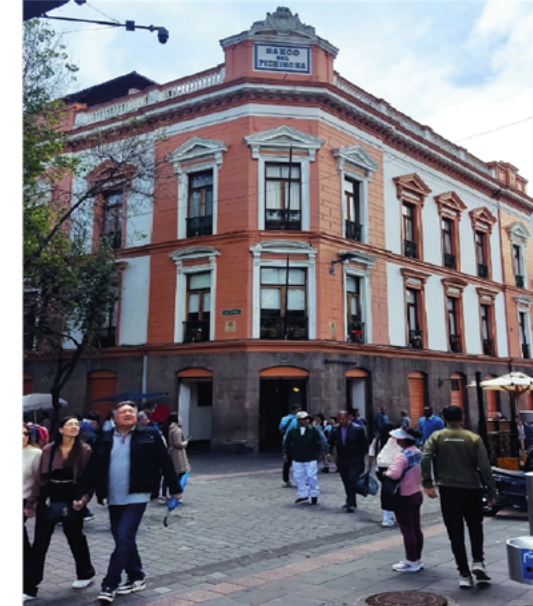
Tabla 95. Lote 21 tabla comparativa situación actual calle Venezuela.

LOTE	21	Tramo 2	
		TABLA DE COMPARACIÓN	
USO		Servicios Banco Pichincha	
INTERVENCIONES		Ninguna	
ESTADO CONSTRUCTIVO		Bueno	
FACHADAS		El color del inmueble es naranja y blanco, sin respetar paletas de color

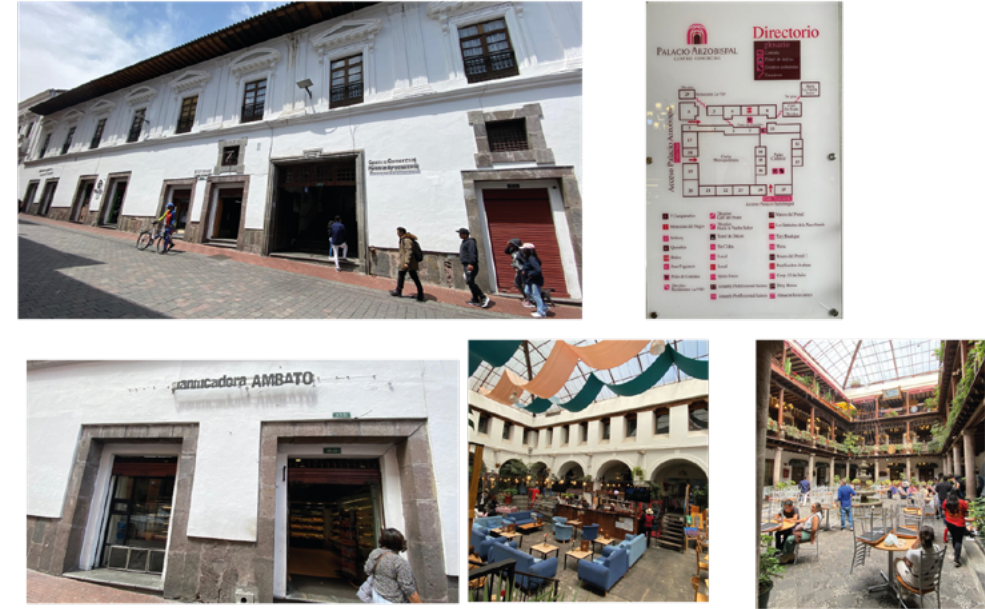
Tabla 99. Lote 23 tabla comparativa situación actual calle Venezuela.

LOTE	23	Tramo 3	
USO		TABLA DE COMPARACIÓN	
INTERVENCIONES		Comercio, Gastronomía, Servicios	
ESTADO CONSTRUCTIVO		Relativa	
FACHADAS		Bueno	
Observaciones: La fachada del Palacio Arzobispal es de estilo neoclásico y destaca por su portal con arquerías en la planta baja, se conserva su cromática, sin embargo se observa grietas en la pintura. Observaciones: Sigue funcionando el "Palacio Arzobispal", dentro de este funcionan varios restaurantes y un patio de comidas, existen 3 restaurantes hacia el frente de la calle Chile y 3 hacia la calle Venezuela, en planta baja, se observan 2 comercios una librería y un local de vestidos, el ingreso por la Venezuela es hacia el "Centro Comercial Pasaje Arzobispal" donde encontramos, restaurantes y peluquerías, se desconoce si sigue funcionando la Curia Metropolitana.

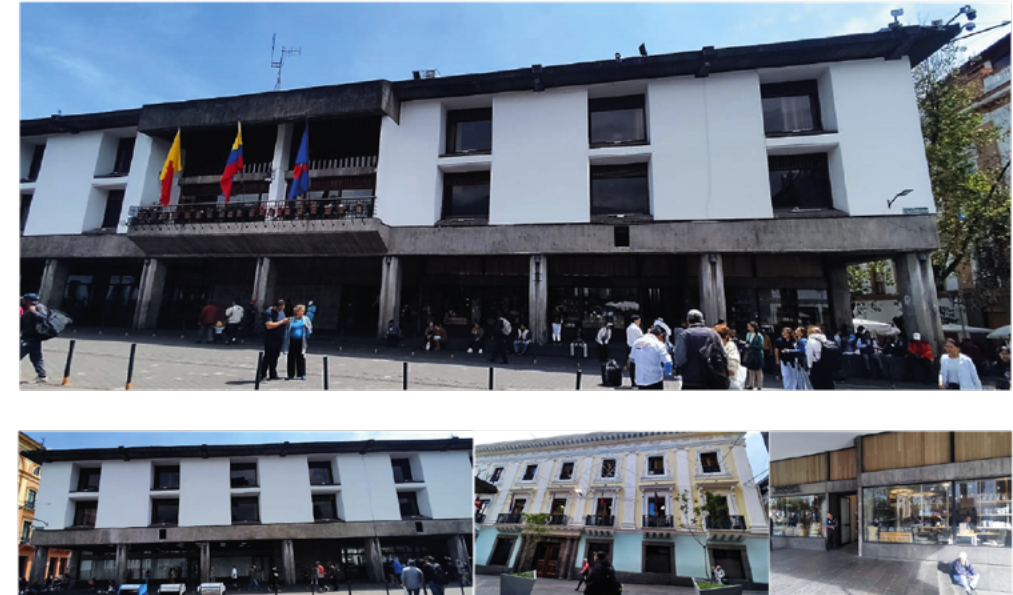
Tabla 103. Lote 25 tabla comparativa situación actual calle Venezuela.

LOTE	25	Tramo 3	
		TABLA DE COMPARACIÓN	
USO		Administración - Gastronomía - Turismo DMQ - Cafetería (PACARI) - Agencia de Viajes (Gold Tours)	
INTERVENCIONES		Ninguna	
ESTADO CONSTRUCTIVO		Bueno	
FACHADAS		Las fachadas se encuentran en un buen estado, los colores y el estado de los elementos en fachada se encuentran en un estado aceptable de mantenimiento

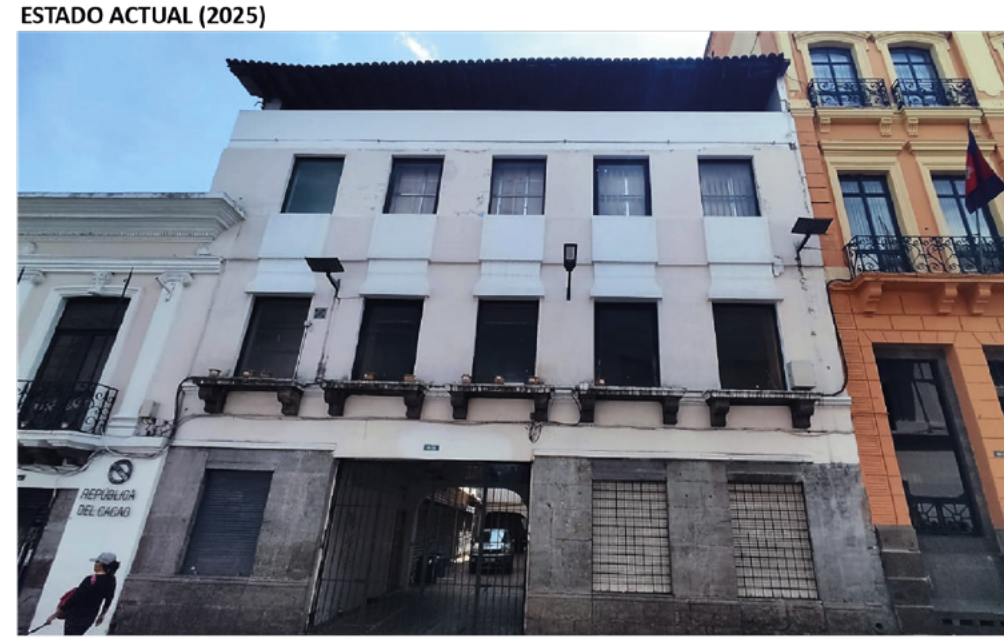
Tabla 107. Lote 27 tabla comparativa situación actual calle Venezuela.

LOTE	27	Tramo 3	
		TABLA DE COMPARACIÓN	
USO		Abandonado	
INTERVENCIONES		Total	
ESTADO CONSTRUCTIVO		Bueno	
FACHADAS		El inmueble ha tenido cambios irreversibles en su acceso para transformarlo en ingreso de autos, no se encuentran daños mayores, el color es permitido sin embargo existen algunas grietas.

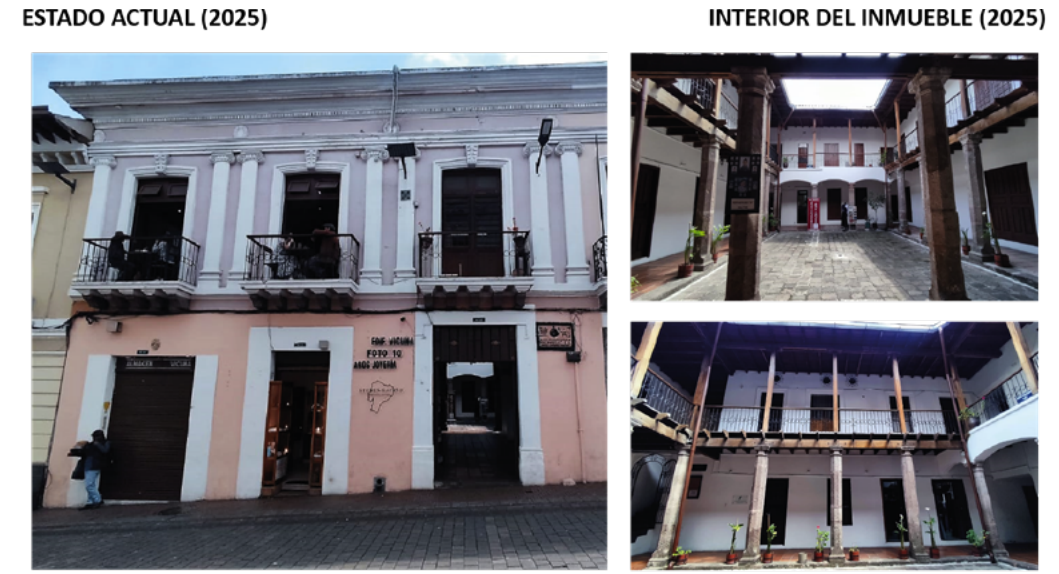
Tabla 111. Lote 29 tabla comparativa situación actual calle Venezuela.

LOTE	29	Tramo 3	
		TABLA DE COMPARACIÓN	
USO		Comercio - Vivienda - Servicio - Salud - Gastronomía	
INTERVENCIONES		Regular	
ESTADO CONSTRUCTIVO		Bueno	
FACHADAS		El color del inmueble es diferente en planta baja y alta, no mantiene uniformidad en pintura.

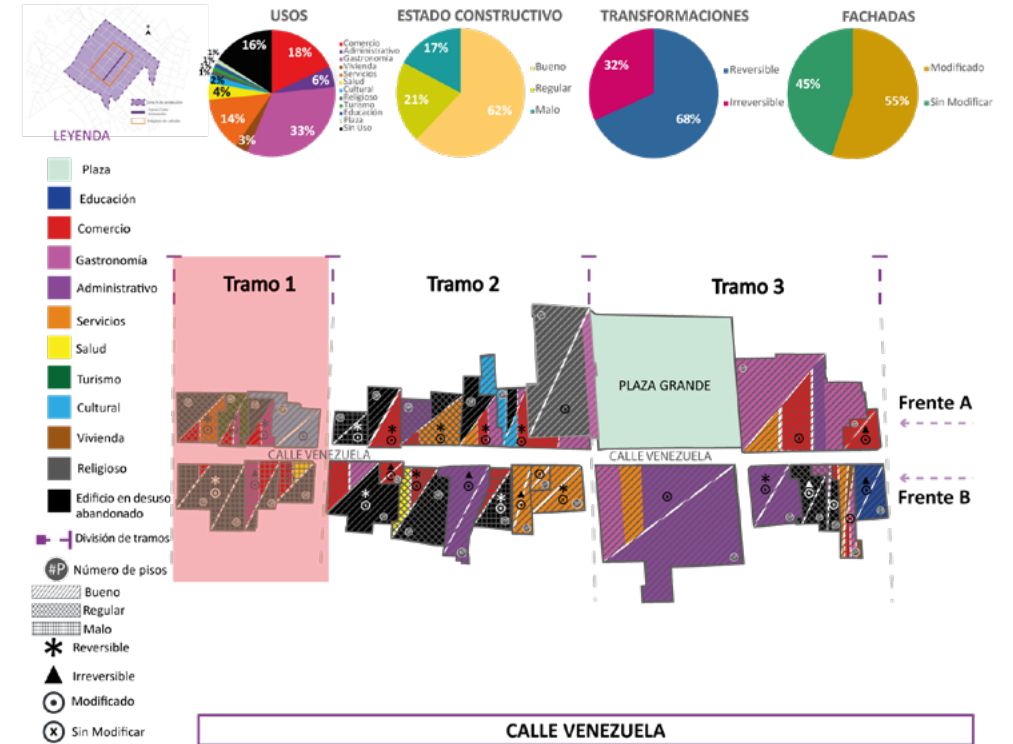
Figura 68. Conclusión calle Venezuela.

Cantidad Lote	CALLE VENEZUELA																		
	USO										EST. CONST		TRANSFORMACIÓN		FACHADAS				
30	Comercio	Administrativo	Gastronomía	Vivienda	Servicios	Salud	Cultural	Religioso	Turismo	Educación	Plaza	Sin Uso	Bueno	Regular	Malo	Reversible	Irreversible	Modificado	Sin Modificar
	39	5	31	3	13	4	2	1	1	1	1	15	18	6	5	15	7	16	13

Conclusiones: La Calle Venezuela presenta una notable diversidad funcional con 94 usos distribuidos en 30 lotes, donde la gastronomía representa el 33%, el comercio el 18%, los servicios el 14% y las actividades culturales apenas el 2%, mientras que un 16% de los espacios permanece sin uso, destacándose el abandono total de dos inmuebles y la desocupación predominante en las plantas altas, lo que afecta la vitalidad urbana y genera riesgos de inseguridad y deterioro del entorno. En cuanto al estado constructivo, solo el 62% de los inmuebles se encuentra en buenas condiciones, el 21% en estado regular y el 17% en mal estado, lo que evidencia desafíos significativos de mantenimiento. Además, si bien la mayoría de las transformaciones son reversibles en un 68%, un 32% son irreversibles, y el 55% de las fachadas ha sido modificado en contraste con el 45% que se mantiene sin alterar, afectando la preservación del patrimonio arquitectónico y la imagen urbana de la calle. Estos factores combinados subrayan la necesidad de intervenciones que integren la revitalización y el mantenimiento del tejido urbano para mitigar el impacto del abandono y asegurar un entorno dinámico y seguro.

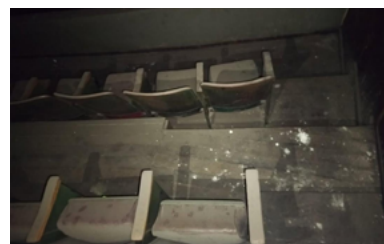
Figura 70. Teatro Atahualpa frente B tramo 1 calle Venezuela.

Después de evaluar los tramos de la calle Venezuela, hemos establecido que el tramo 1 se encuentra en estado crítico ya que presenta un estado constructivo malo, con una edificación en estado totalmente irreversible y 5 fachadas modificadas en un total de 7 inmuebles. Aunque no registra tantas intervenciones drásticas como otros tramos, la presencia de 15 comercios en solo siete lotes evidencia una intensa presión comercial que ha acelerado su deterioro y afecta negativamente la integridad arquitectónica de la zona. Además, este tramo cuenta con inmuebles totalmente abandonados, lo que los vuelve susceptibles a degradaciones y acelera su deterioro. Esto resulta especialmente alarmante, ya que en este tramo se encuentran edificaciones de alto valor patrimonial, como el Teatro Atahualpa, ganador del Premio Ornato, y el Museo Casa de Sucre, un referente de gran valor cultural e histórico. Por otro lado, el tramo 2, aunque aún no alcanza el nivel de deterioro del tramo 1, presenta un progresivo proceso de transformación que podría convertirlo en un tramo crítico a corto plazo. La presencia de inmuebles con plantas altas abandonadas incrementa su vulnerabilidad. A pesar de que este tramo también alberga edificaciones de alto valor patrimonial y cultural, su nivel de afectación aún es menor en comparación con el tramo 1, aunque su evolución demanda especial atención para evitar que siga el mismo camino de degradación.
