**Propuesta de rehabilitación arquitectónica de una
vivienda en la calle Venezuela. Centro Histórico de
Quito, 2025.**

**FACULTAD DE ARQUITECTURA Y CONSTRUCCIÓN
CARRERA DE ARQUITECTURA**

Trabajo de investigación previo a la obtención del título de
Arquitectos

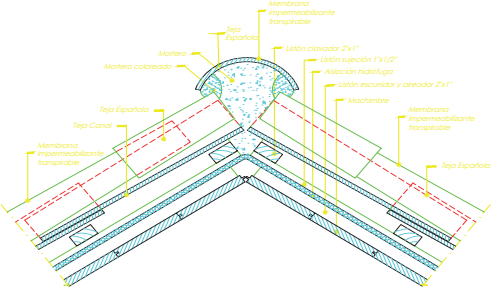
Ficha de deterioro constructivo Predio N.º 87103	
<p>Registro fotográfico</p>

Deterioro	Falla estructural del sistema de cubierta de madera.
Causas	<p>Pudrición de elementos portantes como vigas por humedad persistente.</p> <p>Sobrecarga de peso excesivo por acumulación de escombros.</p> <p>Falta de mantenimiento y desplazamiento de tejas que permitió la entrada directa de agua hacia la estructura interna.</p>
Agentes	Atmosféricos, humedad y falta de mantenimiento.
Recomendaciones y terapeutica	<p>Evaluación técnica para determinar qué elementos estructurales deben ser reemplazados.</p> <p>Sustitución de elementos, reemplazando las piezas de madera que hayan perdido su sección resistente por piezas nuevas y refuerzos estructurales de acero .</p> <p>Colocación de cubierta de zinc con estructura de madera rolliza.</p> <p>Colocación de madera en la cubierta, reforzando la estructura y puntos débiles.</p> <p>Colocación de cubierta de fibrocemento a lo largo de toda la superficie.</p> <p>Colocación de impermeabilizante sobre la superficie de fibrocemento.</p> <p>Colocación de teja, ya sea reciclada o nueva.</p>

<p>Otras Recomendaciones</p>	<p>Detalle de cubierta de teja Española, ya que tiene buena durabilidad y un buen comportamiento térmico.</p>

<p>Refuerzo en estructura de madera con elementos metálicos ocultos.</p> <ul style="list-style-type: none"> - Placas o perfiles de acero estructural (A36 o similar) - Empotrados dentro de la sección de la viga o columna. - Anclados con penos pasantes o barras roscadas.
