UNIVERSIDAD TECNOLÓGICA INDOAMÉRICA

**MAESTRÍA EN ARQUITECTURA CON MENCIÓN EN
ARQUITECTURA Y HÁBITAT SOSTENIBLE**

**TEMA: HÁBITAT COLECTIVO: LINEAMIENTOS DE SOSTENIBILIDAD
PARA LA PRODUCCIÓN DE VIVIENDA COLECTIVA EN EL CLIMA CÁLIDO
HÚMEDO. CASO DE ESTUDIO: GUAYAQUIL, ECUADOR.**

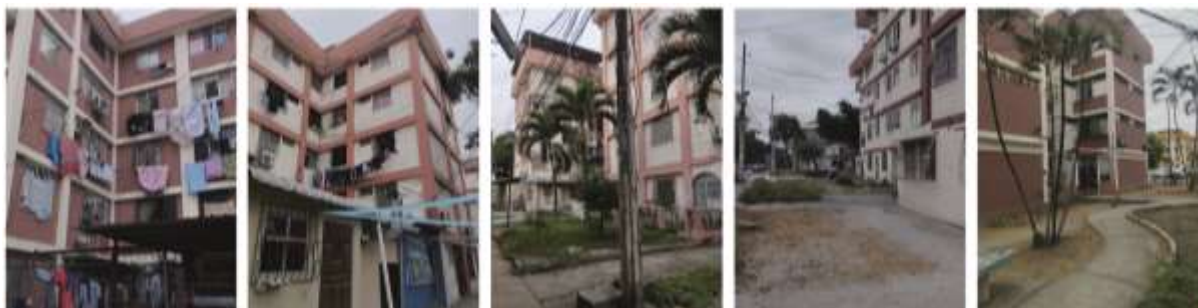
Figura 33

espacios compartidos amplios y adecuados para actividades recreativas y de usos múltiples, la mayoría de estos espacios compartidos se encuentran subutilizados (ver Figura 33).

Señales de hacinamiento en espacios compartidos de los casos de estudio.

Nota: De izquierda a derecha, cinco imágenes de señales de hacinamiento en espacios compartidos de los casos de estudio (C1, C2, C3, C4, H1). Fotografías tomadas por la autora.

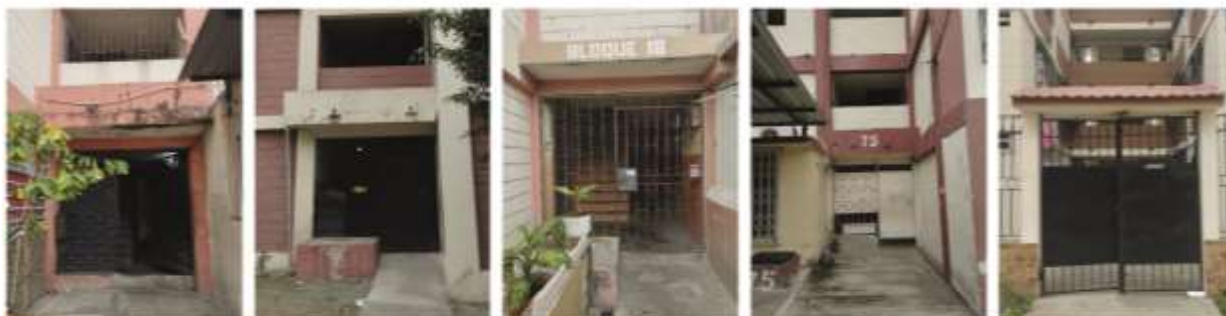
Figura 43

En relación con la accesibilidad del ingreso principal a los bloques multifamiliares, se ha verificado que todos los ingresos a los bloques cumplen con un nivel de accesibilidad adecuado (Figura 43), conforme a las especificaciones establecidas en la Norma Ecuatoriana de la Construcción (NEC) sobre Accesibilidad Universal (NEC-HS-AU). En particular, se han observado dimensiones correctas en cuanto al ancho y altura libre de paso en las puertas de acceso, garantizando el cumplimiento de los criterios normativos.

Accesibilidad del ingreso principal a los bloques multifamiliares Sauces IV y Acacias I.

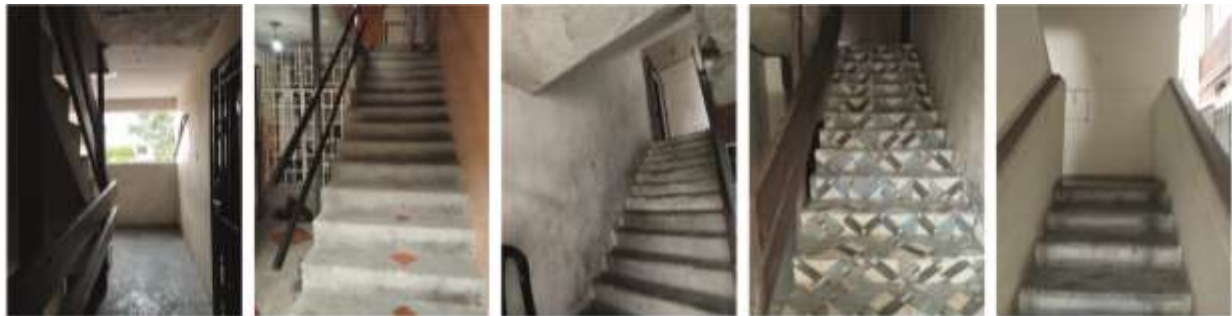
Figura 44

En cuanto a la accesibilidad universal, se ha constatado que los anchos de pasillos y escaleras en los bloques multifamiliares cumplen con los estándares establecidos, proporcionando un tránsito adecuado y seguro para todos los usuarios, incluyendo personas con movilidad reducida (Figura 44). Sin embargo, de acuerdo con los planos se observa que los baños de las viviendas presentan deficiencias significativas en cuanto a sus dimensiones y características, incumpliendo los requisitos definidos por la Norma Ecuatoriana de la Construcción (NEC), Eje de Accesibilidad Universal (NEC-HS-AU).

Accesibilidad universal a los bloques multifamiliares Sauces IV y Acacias I.

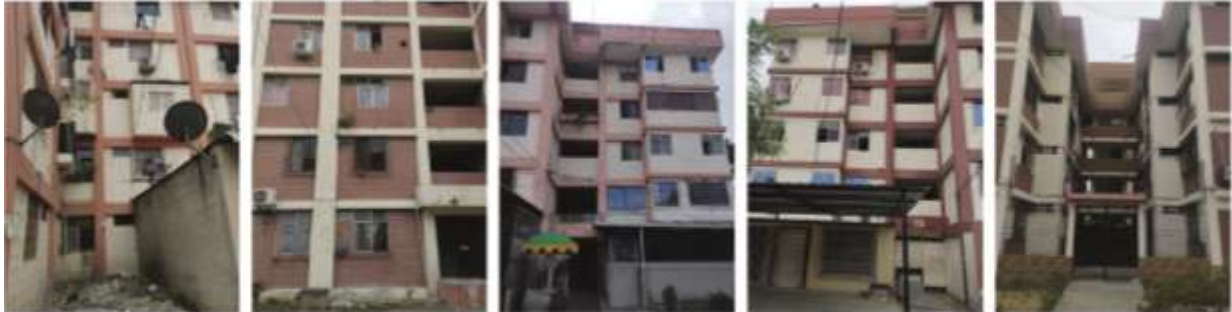
Figura 45

El estado de conservación de las fachadas exteriores de los bloques multifamiliares Sauces y Acacias presenta diferencias significativas en cuanto a su mantenimiento y estado de deterioro. En Sauces, se han identificado daños estructurales significativos, especialmente en las fachadas posteriores, donde se evidencia la ausencia de un mantenimiento reciente. La pintura y los acabados muestran un deterioro considerable, lo que agrava la percepción del mal estado de la estructura. Por otro lado, en las Acacias se presentan daños menores, pequeñas grietas y fisuras, a diferencia de Sauces, este bloque muestra signos de un mantenimiento

reciente, lo que ha permitido que la pintura y los acabados se conserven en buen estado (ver Figura 45).

Estado de conservación de la fachada exterior de los bloques multifamiliares Sauces IV y Acacias I.

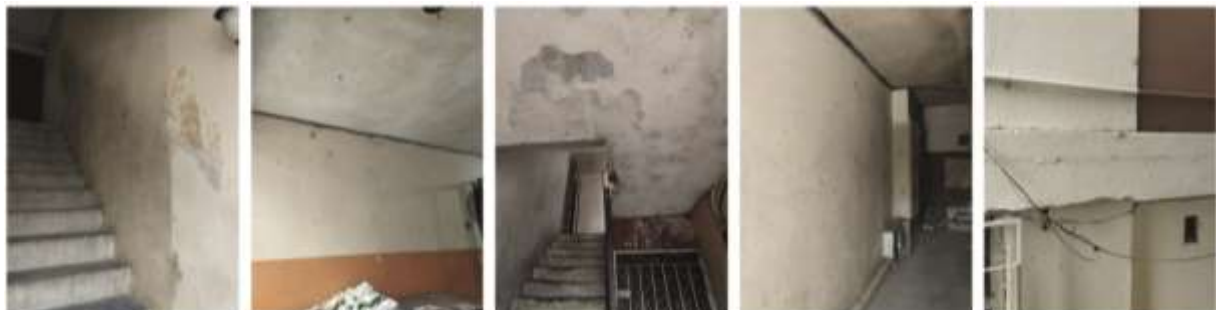
Figura 46

En los bloques multifamiliares Sauces, se ha observado un deterioro significativo de las paredes, manifestado en amplias áreas de desprendimiento de los recubrimientos, este deterioro ha llevado, en algunos casos que la estructura quede expuesta a la intemperie, lo que podría comprometer su integridad y durabilidad a largo plazo. En los bloques del proyecto Acacias, se identifican áreas expuestas de menor extensión que representan puntos vulnerables ya que podrían acelerarse en su deterioro si no se toman medidas correctivas (ver Figura 46).

Estado de conservación de paredes interiores de los bloques multifamiliares Sauces IV y Acacias I.

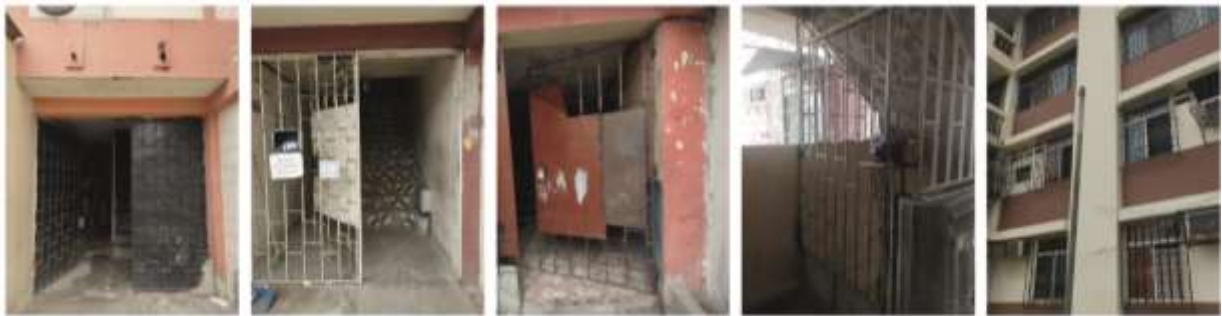
Figura 47

En los bloques multifamiliares Sauces IV, se ha identificado un deterioro significativo en los elementos de carpintería exterior, como puertas y ventanas, lo que podría afectar tanto la funcionalidad como la seguridad de las viviendas. Las puertas interiores de las unidades habitacionales en este mismo proyecto se encuentran en buen estado, lo que sugiere que el deterioro está principalmente relacionado con la exposición a factores ambientales externos.

Por otro lado, en el proyecto Acacias I, la carpintería, tanto exterior como interior, se mantiene en condiciones favorables, indicando una mayor durabilidad y calidad en los materiales utilizados o un mantenimiento más efectivo (ver Figura 47).

Estado de conservación de la carpintería de los bloques multifamiliares Sauces IV y Acacias I.

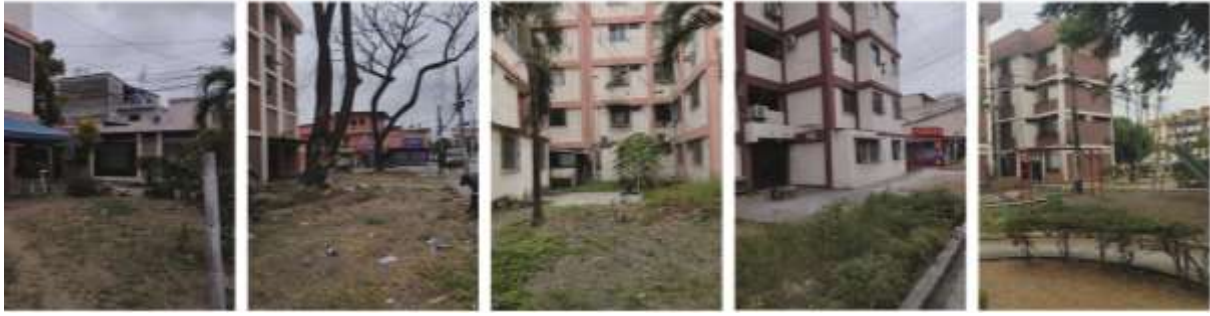
Figura 48

En los bloques multifamiliares estudiados, se ha observado un deterioro significativo de las áreas verdes, las cuales presentan un alto grado de abandono, evidenciado por la presencia extendida de maleza. Así mismo, se ha detectado una ausencia generalizada de mobiliario urbano, lo cual limita las posibilidades de uso y disfrute de estos espacios comunes. En los casos donde se identificó la existencia de mobiliario urbano, este se encontraba en un estado de deterioro, lo que compromete tanto su seguridad como su utilidad (ver Figura 48).

Estado de conservación de espacios comunes exteriores de los casos de estudio.
