**UNIVERSIDAD TECNOLÓGICA
INDOAMÉRICA**

**DISEÑO DE UN CATÁLOGO OPERACIONAL DE PATOLOGÍAS PARA
LA CONSERVACIÓN DEL PATRIMONIO EDIFICADO EN EL CENTRO
HISTÓRICO DE LA CIUDAD DE LATACUNGA PROVINCIA DE
COTOPAXI.**

Trabajo de titulación previo a la obtención del título de Arquitecto Urbanista

2021

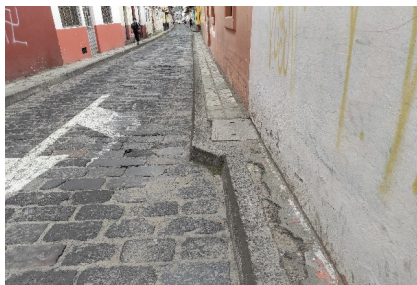
La principal problemática encontrada en el centro histórico con respecto a la movilidad son las complicaciones relacionadas con el tamaño vial y de aceras, debido que algunas vías aún mantienen el tamaño original desde su creación. Ciertas aceras llegan a medir tan solo 60 cm y calles de 3 metros en las cuales la movilidad tanto peatonal como vehicular se torna caótica, también existen algunas viviendas con valor patrimonial que sobresalen del límite de la manzana generando espacios dentados a las aceras impidiendo la movilidad peatonal y obligando necesariamente al usuario a bajar al nivel de la calle para circular.

Imagen 5: *Dimensiones aceras ubicadas en la calle Guayaquil.*

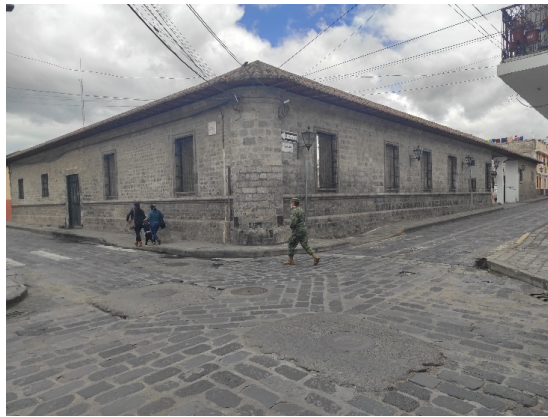
Los problemas encontrados en el área de estudio referente al uso de suelo actual están dados por la utilización de grandes espacios para parqueaderos generando vacíos urbanos importantes, estos parqueaderos son restos de inmuebles patrimoniales los cuales únicamente poseen las fachadas en gran mayoría de las veces con un deterioro considerable por su falta de mantenimiento. Estos usos al igual que el de bodegas en los inmuebles patrimoniales propician la destrucción paulatina de este bien afectando a la riqueza histórica de la ciudad. (Ver gráfico 4).

Imagen 8: *Inmueble patrimonial utilizado como parqueadero Fernando Sánchez de Orellana y Tarqui.*

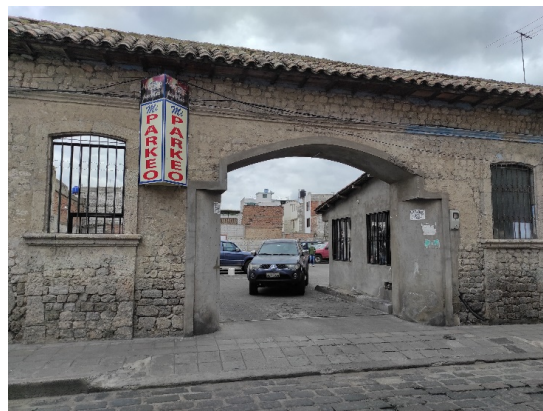
Imagen 9: *Inmueble patrimonial utilizado como parqueadero Fernando Sánchez de Orellana.*

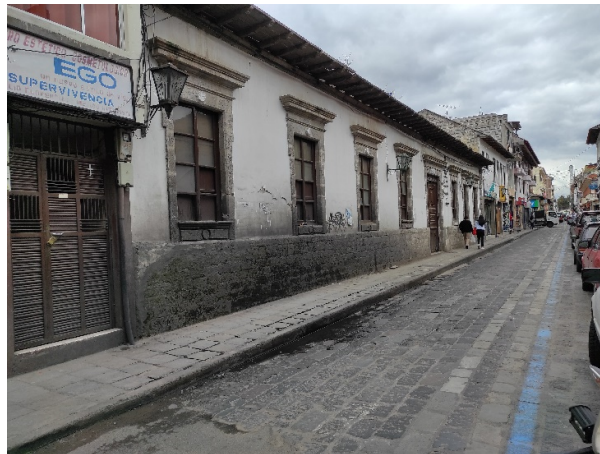
Una de las principales patologías que inciden y agreden de manera notoria sobre el centro histórico de la ciudad de Latacunga es la contaminación del aire dada por el smog producido por los vehículos, mismo que tintura y recubre de un tono gris las fachadas aledañas a las principales vías que recorren el área de estudio antes mencionada.

Imagen 11: *Afectaciones en fachada provocadas por el smog de automóviles calle Belisario Quevedo.*

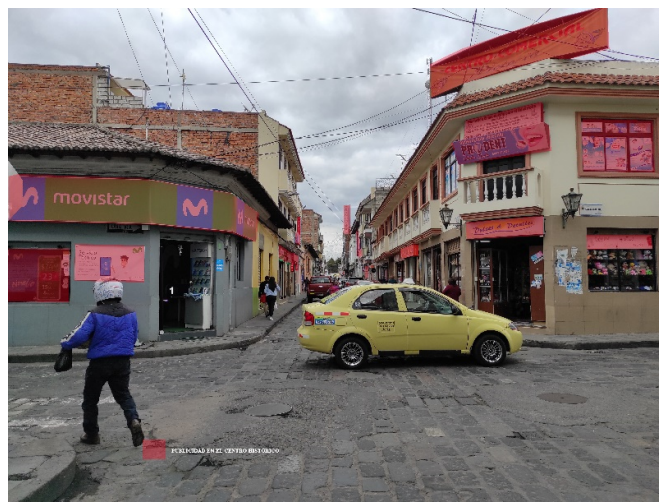
3.3.8.1 Contaminación visual de la imagen urbana. La belleza del repertorio arquitectónico patrimonial del centro histórico de la ciudad se encuentra contaminada por anuncios publicitarios y propaganda en general, al tratarse de la zona con más valor económico comercial del cantón es una problemática habitual el encontrarse con estos agentes contaminantes visuales de la imagen urbana, ya que son ubicados principalmente en fachadas, puertas ventanas y cubiertas perjudicando totalmente la belleza y la relevancia del patrimonio edificado.

Imagen 12: *Publicidad en fachadas de edificaciones con valor patrimonial.*

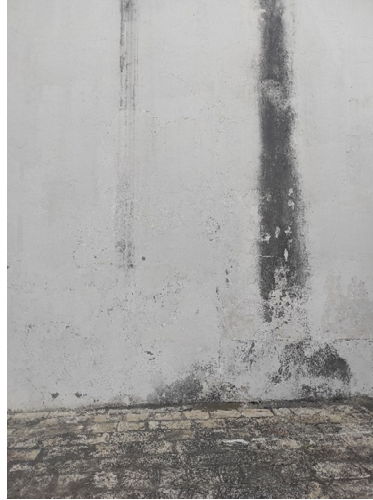
3.7.1.1 Humedad. Los principales causantes de humedad en los elementos constitutivos de las edificaciones con valor patrimonial son: filtraciones de agua exterior, ruptura del sistema hidráulico que incide sobre el elemento, capilaridad del suelo, condensación de agua retenida en ambientes internos del bien inmueble. La humedad en base al (gráfico 14) es una de las patologías con mayor influencia sobre el repertorio patrimonial generando otras afecciones como la eflorescencia.

Imagen 16: *Humedad en fachada.*

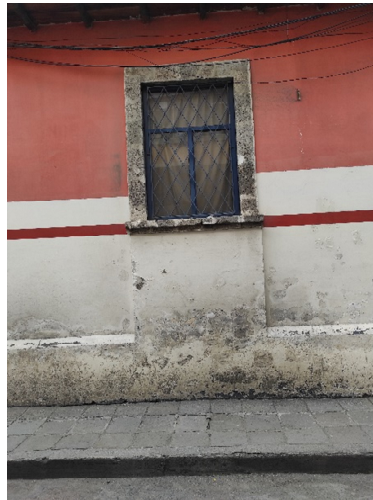
Imagen 17: *Humedad en fachada de vivienda patrimonial.*

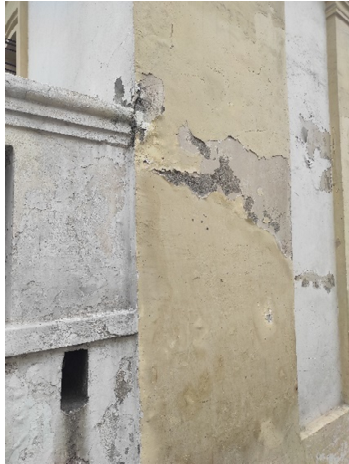
3.7.1.2 Erosión. Uno de los agentes causantes de la erosión es la lluvia puesto que este fenómeno atmosférico genera dilatación en los poros de los elementos constitutivos de una edificación. Así también, otros factores que influyen directamente sobre el origen de esta patología son los esfuerzos mecánicos que sufre la edificación razón por la cual tiende a sufrir erosión.

Imagen 18: *Erosión en fachada.*

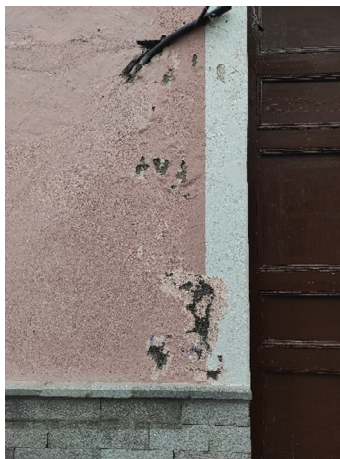
Imagen 19: *Erosión en fachada de vivienda patrimonial.*

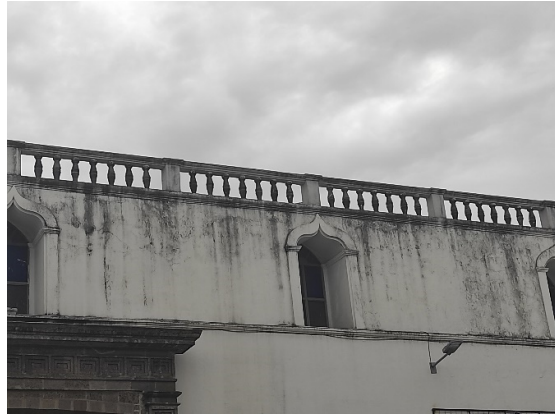
3.7.1.3 Suciedad. La causa de esta patología en particular en el repertorio del centro histórico de la ciudad de Latacunga está causada principalmente por el smog de los automóviles, mismos que tinturan de un tono gris oscuro las fachadas externas de los inmuebles. También la presencia de polvo y ceniza generadas por la acumulación de partículas en las áreas externas desencadenan en suciedad de las fachadas.

Imagen 20: Suciedad en fachada de la iglesia La Catedral de Latacunga.

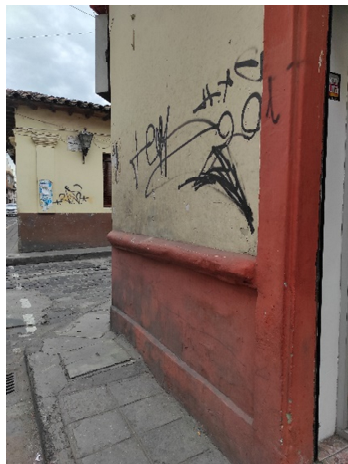
Imagen 21: Suciedad en fachada vivienda patrimonial.

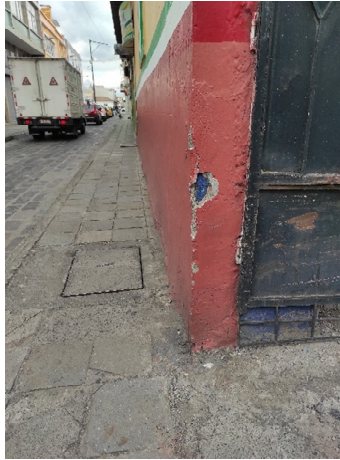
3.7.1.5 Desprendimientos. El origen de esta patología suele ser la derivación de otra afección considerable sobre los materiales de construcción como: la humedad, grietas y fisuras. Mismas que provocan falta de adherencia en el material afectado provocando su desprendimiento total o parcial.

Imagen 24: *Desprendimiento en inmueble patrimonial de latacunga.*

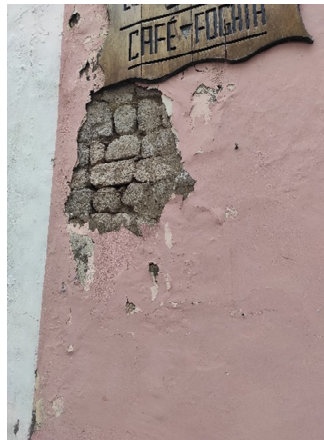
Imagen 25: *Desprendimiento en inmueble patrimonial comercial de latacunga.*

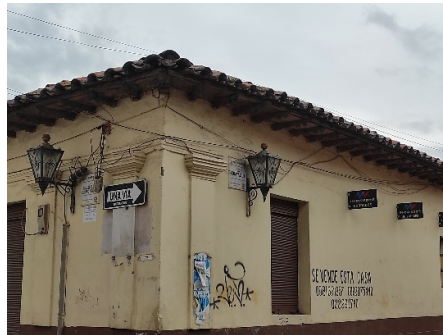
3.7.1.6 Vandalismos. El vandalismo que se encuentra en el centro histórico de la ciudad es causado por actores sociales que perjudican la imagen urbana del sector (grafiteros). La presencia de grafitis en inmuebles patrimoniales es algo común en el sector de análisis, afectando su belleza estética y formal reprimiendo las características únicas del casco histórico.

Imagen 26: *vandalismo en inmueble patrimonial.*

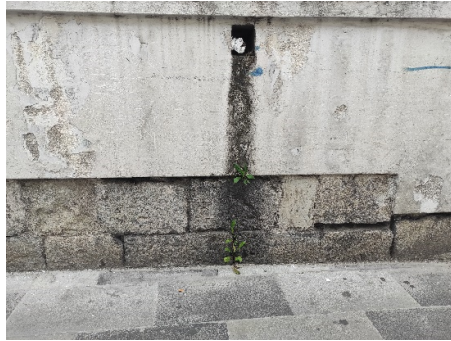
3.7.1.7 Organismos. La falta de mantenimiento sobre las fachadas y elementos constitutivos de edificaciones patrimoniales genera la presencia de organismos de tipo animal y vegetal, mismos que afectan los inmuebles desencadenando en afecciones por las sustancias químicas que segregan estos organismos vivos y deterioros como pudrición de la madera de cubiertas, entre otros.

Imagen 28: *Presencia de organismos en la Iglesia la Catedral de Latacunga.*

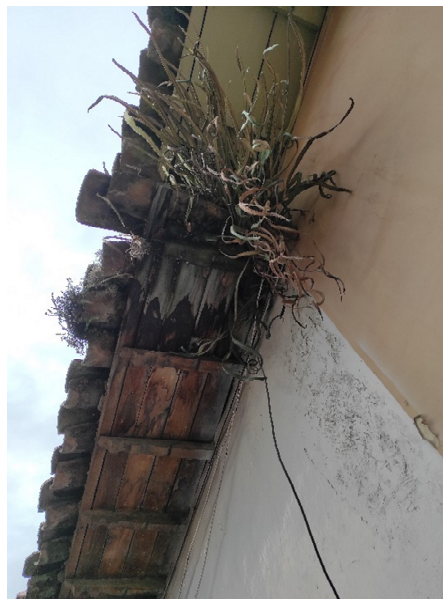
Imagen 29: *Presencia de organismos en vivienda patrimonial.*
