CARACTERIZACIÓN ARQUITECTÓNICA CONSTRUCTIVA, CASO DE ESTUDIO: ALA SUR COLEGIO VICENTE LEÓN, LATACUNGA

Trabajo de Integración Curricular, Propuesta Innovadora, Carrera de Arquitectura, Período Académico B22

**CARACTERIZACIÓN ARQUITECTÓNICA CONSTRUCTIVA, CASO DE
ESTUDIO: ALA SUR COLEGIO VICENTE LEÓN, LATACUNGA**

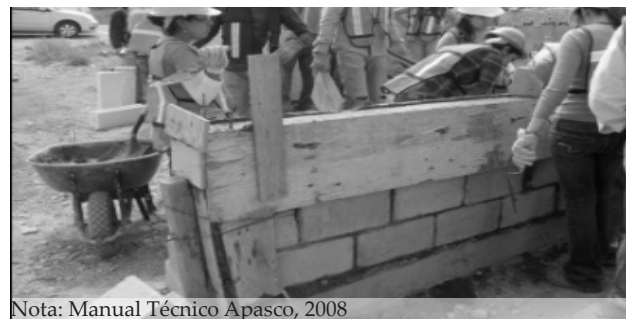
Figura 4

Juntar bloques de concreto.

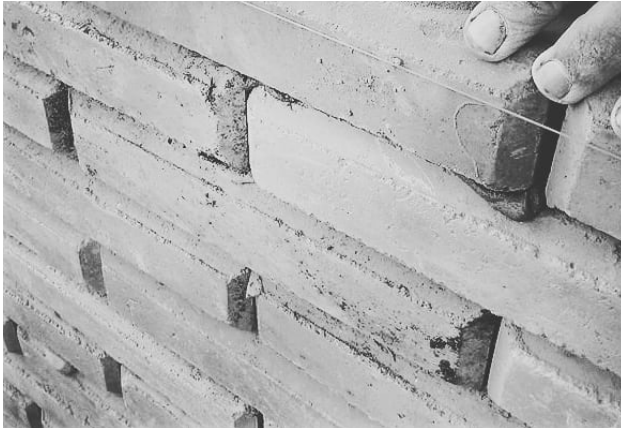
Figura 5
Colocación de ladrillo

Tabique fabricado en bloques de arcilla moldeable y horneada, unidos por una combinación de mortero de cemento y arena, con proporción de 1:3 hasta 1:4. Existe diferentes formas que se coloca el ladrillo, aparejo a sogas, donde los bordes de la pared se forman por las sogas del ladrillo, su espesor es de medio pie y es mayormente usado para las fachadas cara vista; aparejo a tizones, Los tizones forman los lados del muro, su espesor es de un pie, utilizado en muros de cargas estructurales; y aparejo inglés, Para su colocación se alternan ladrillos de sogas y tizón, como resultado da un espesor de un pie y se lo utiliza para muros portantes de la fachada con cara vista, su traba es mejor que las anteriores, pero requiere una mayor experiencia en la mano de obra (Ortega, 2022).

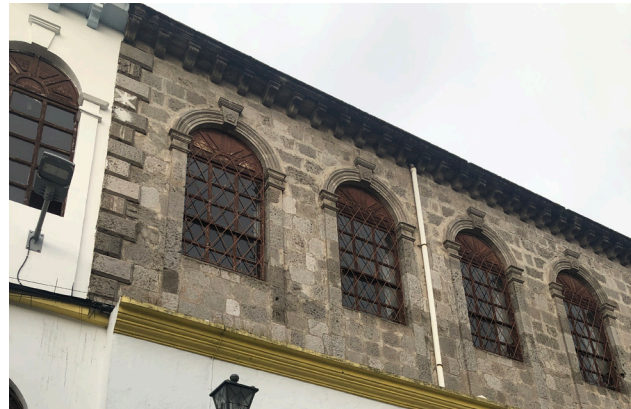
Figura 6
Muro de piedra

Son elementos utilizados con fines arquitectónicas o estructurales como se explicaba anteriormente en las características constructivas, a base de bloques unidos de piedra con una mezcla de mortero de cemento y arena o argamasada. Las características constructivas para una apta utilización es que la piedra debe tener un mínimo espesor de 30 centímetros, sin grietas que afectan su resistencia, piedras rectangulares no redondas, humedecer la piedra antes de colocarla, la junta debe tener un máximo de 2,5 cm, evitar en lo máximo posible el uso de lajas, y recomendable curar el muro durante tres días (Ortega, 2022).

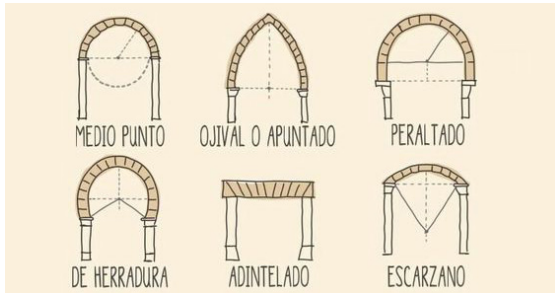
Figura 8
Curvaturas de arcos con uno o más centros en su formación.

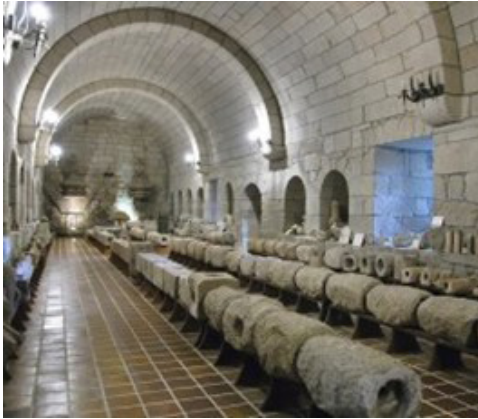
Proyección de una línea recta de un arco de medio punto, sigue el eje rectangular o elíptico para cubrir los tramos del recorrido de donde se ubique el corredor (González Velasco, 2022).

Figura 15
Bóveda de cañón. Antigua cilla del cenobio trapense de Oseira.

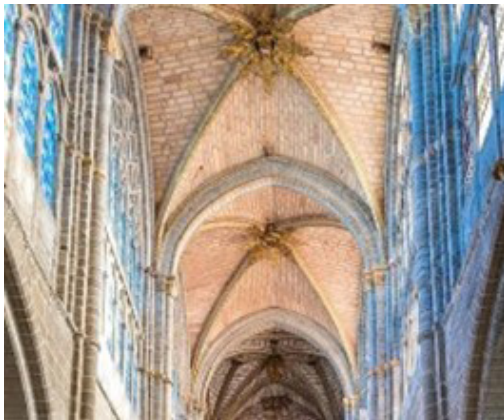
Formada por al menos la intersección de dos bóvedas de cañón apuntado (González Velasco, 2022).

Figura 16
Bóveda de crucería. Catedral de Cristo Salvador.

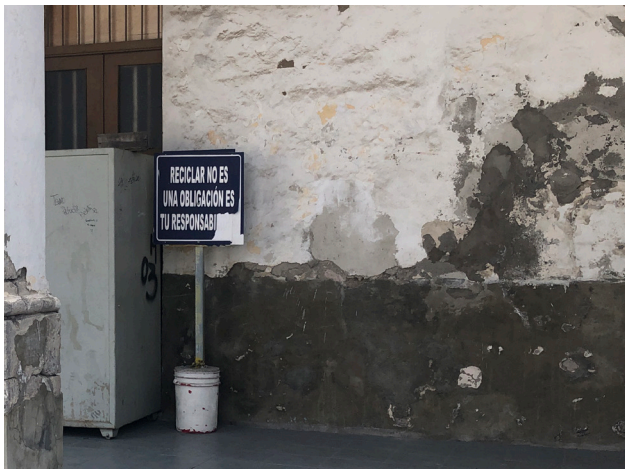
“Una patología se define como una lesión o deterioro sufrido por algún material, elemento o estructura y se suelen clasificar en función de su agente causante.” (S&P, 2019). Estas lesiones se generan en la etapa de construcción del proyecto y puede incrementar y afectar a los demás materiales, elementos o estructura.

Figura 20
Patologías en Instituto Superior Vicente León

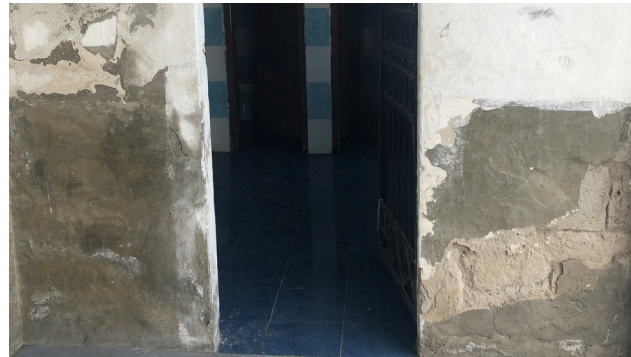
Figura 21
Humedad en Instituto Superior Vicente León

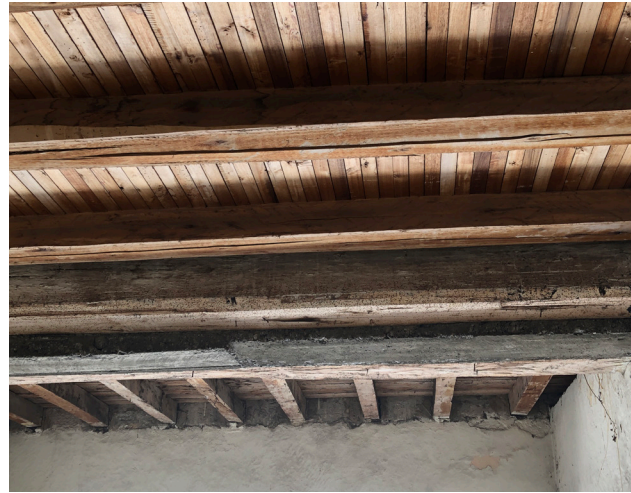
Figura 32
Sistema constructivo losa entrepiso

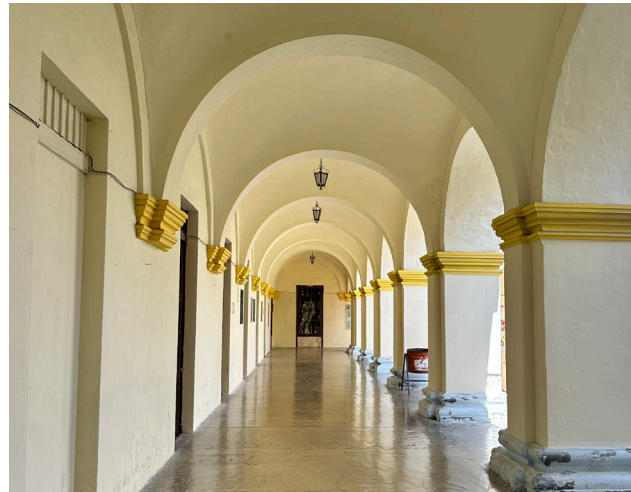
Figura 33
Arco de medio punto y bóveda de vaída del Ala Sur Colegio

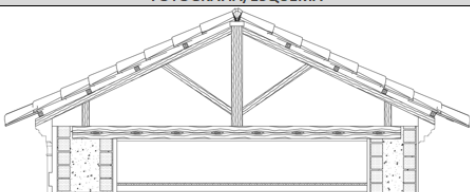
ELEMENTO		TECHO				FOTOGRAFÍA/ESQUEMA	
TECHO-VIGAS-CIELO RASO	Mortero		Teja	X

Madera	X	Zinc				
	Quinche		Yeso	X			
	Cemento		Otros:				
	VIGAS		CIELO RASO				
	Madera	X	Madera				
	Quinche		Aluminio				
Hormigón		Lamina de yeso					
Otros:		No	X				
ELEMENTO		DIMENSIONES P-0				FOTOGRAFÍA/ESQUEMA	
PUERTAS	Ancho	1,15 m	Grosor	0,06 m

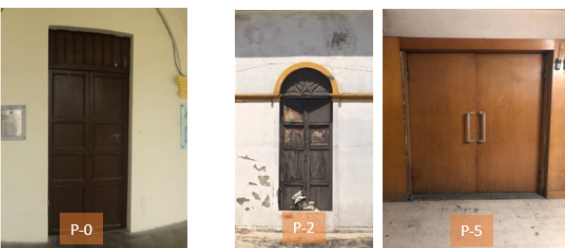
Largo	2,40 m	Remate altura	0,60 m			
	MATERIAL						
	Madera	X	Vídrio				
	DIMENSIONES P-2						
	Ancho	2,00 m	Grosor	0,10 m			
	Largo	3,00 m	Remate altura	0,60 m			
	MATERIAL						
	Madera	X	Vídrio				
	DIMENSIONES P-5						
	Ancho	1,90 m	Grosor	0,06 m			
	Largo	2,40 m	Remate altura	0,00 m			
	MATERIAL						
Madera	X	Vídrio

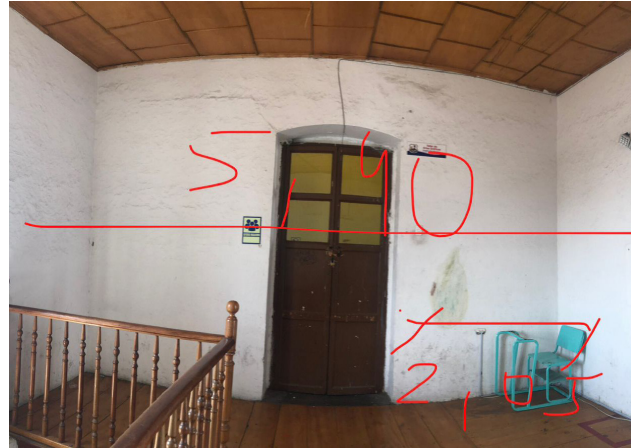
Anexo 11
Levantamiento de medidas de información en el Ala Sur del
Colegio Vicente León

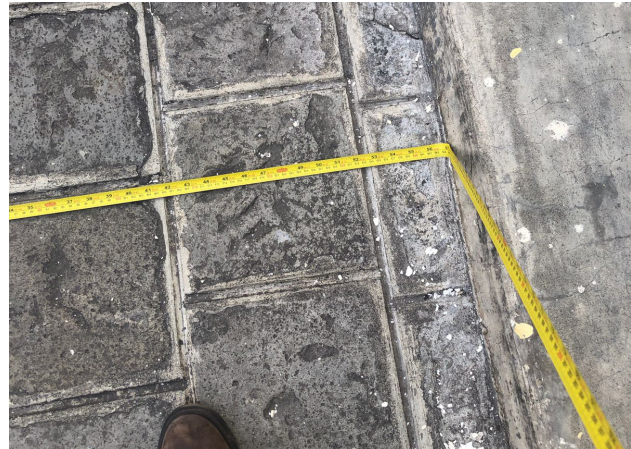
Anexo 12
Levantamiento de medidas de información en el Ala Sur del
Colegio Vicente León

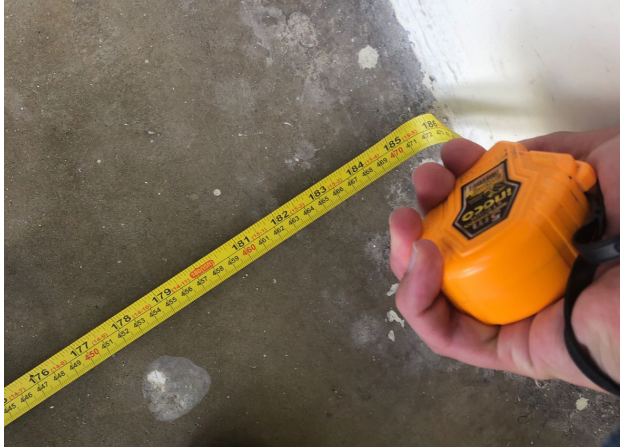
Anexo 13
Levantamiento de medidas de información en el Ala Sur del
Colegio Vicente León

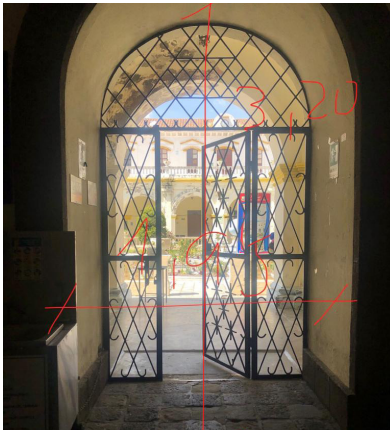
Anexo 14
Levantamiento de medidas de información en el Ala Sur del
Colegio Vicente León

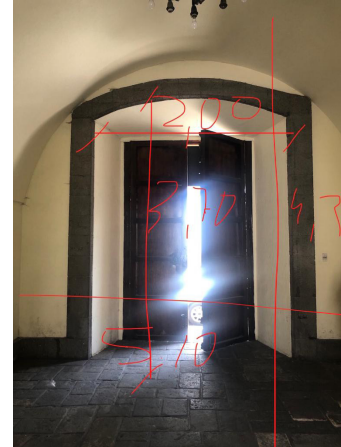
Anexo 15
Levantamiento de medidas de información en el Ala Sur del
Colegio Vicente León

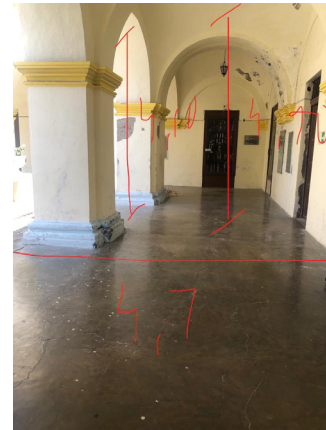
Anexo 16
Levantamiento de medidas de información en el Ala Sur del
Colegio Vicente León

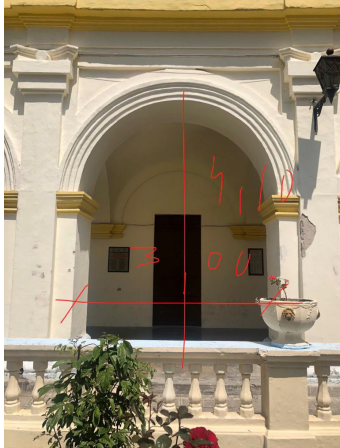
Anexo 17
Levantamiento de medidas de información en el Ala Sur del
Colegio Vicente León

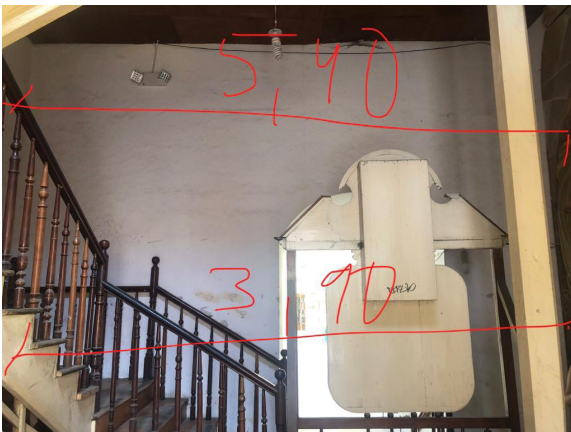
Anexo 18
Levantamiento de medidas de información en el Ala Sur del
Colegio Vicente León

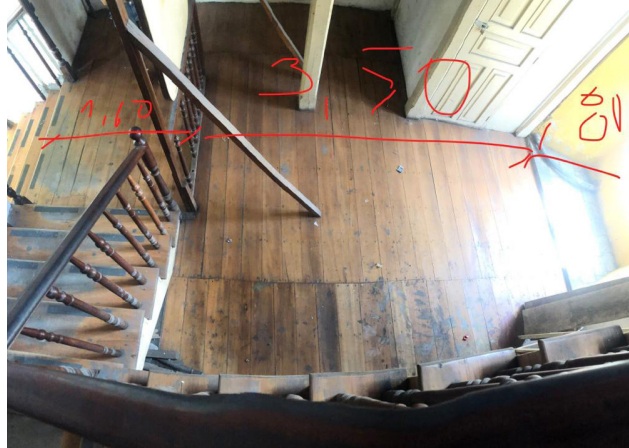
Anexo 19
Levantamiento de medidas de información en el Ala Sur del
Colegio Vicente León

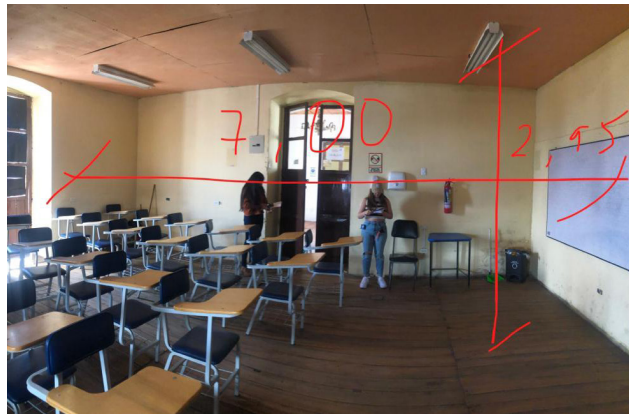
Anexo 20
Levantamiento de medidas de información en el Ala Sur del
Colegio Vicente León
