UNIVERSIDAD INDOAMÉRICA
FACULTAD DE INGENIERÍA, INDUSTRIA Y PRODUCCIÓN
CARRERA DE INGENIERÍA INDUSTRIAL

**PLAN DE MEJORA DE CALIDAD EN EL PROCESO DE APLICACIÓN
DE PINTURA ELPO**

Trabajo de Integración Curricular previo a la obtención del título de Ingeniero Industrial

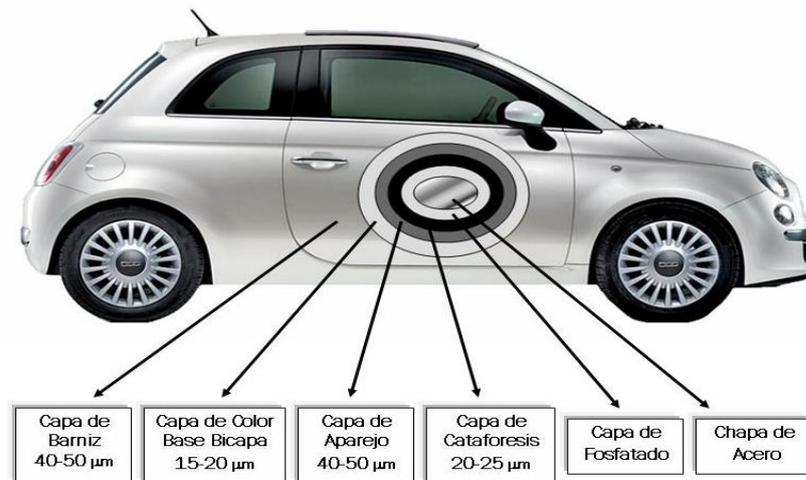
Figura 5

Capas de pintura

Nota: La figura muestra las diferentes capas de pintura que componen la película.

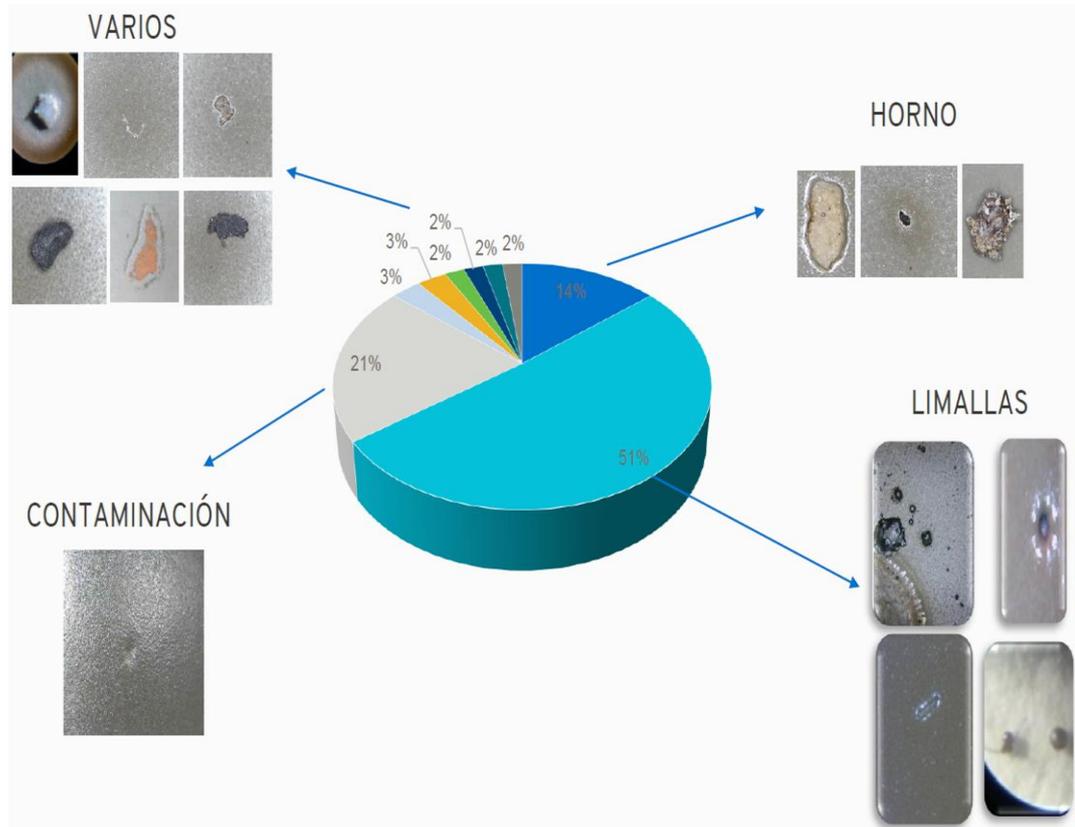
Figura 6

Aporte de Contaminaciones Elpo

Nota: La figura muestra el aporte de contaminaciones en porcentaje Elpo, teniendo al defecto de limallas con un alto impacto del 51%. Fuente: Propia

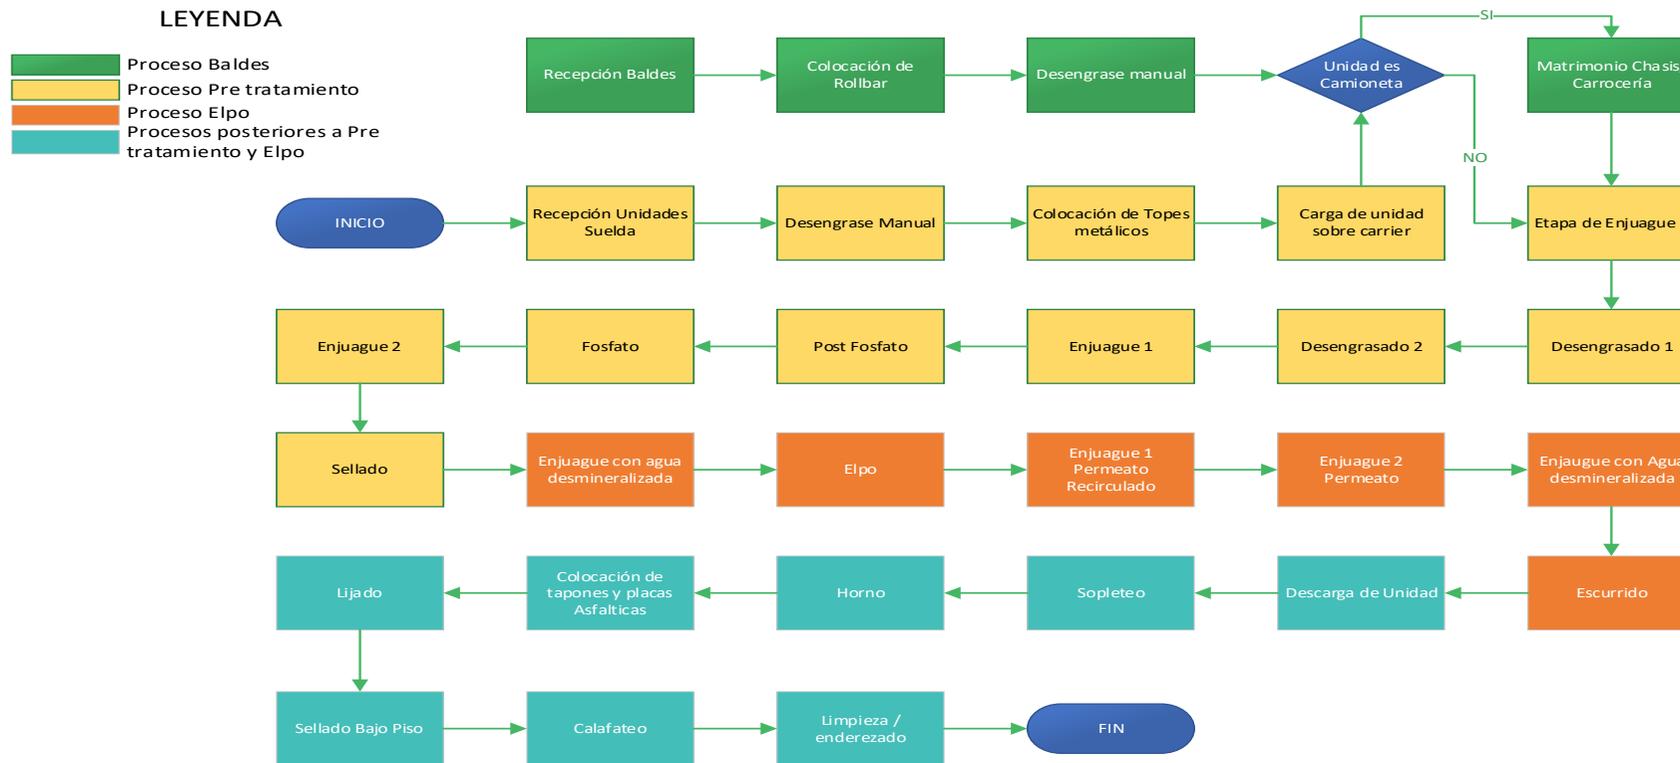
Figura 8

Diagrama de Bloque Proceso pretratamiento Pintura

Nota: La figura muestra el diagrama de bloque del proceso de Pintura Elpo y sus diferentes estaciones, Fuente: Propia

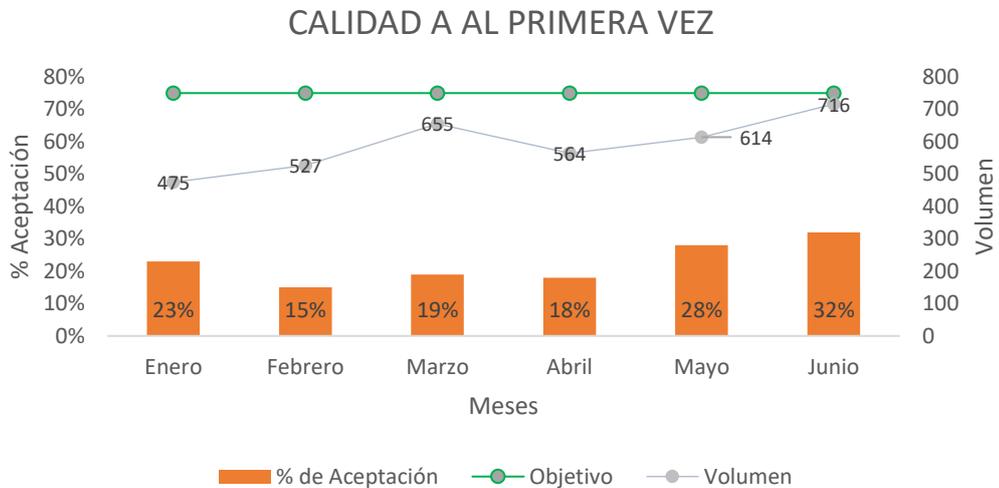
Figura 9

Aceptación de unidades a la Primera vez

Nota: La figura muestra el desempeño de calidad a la primera vez en porcentajes,

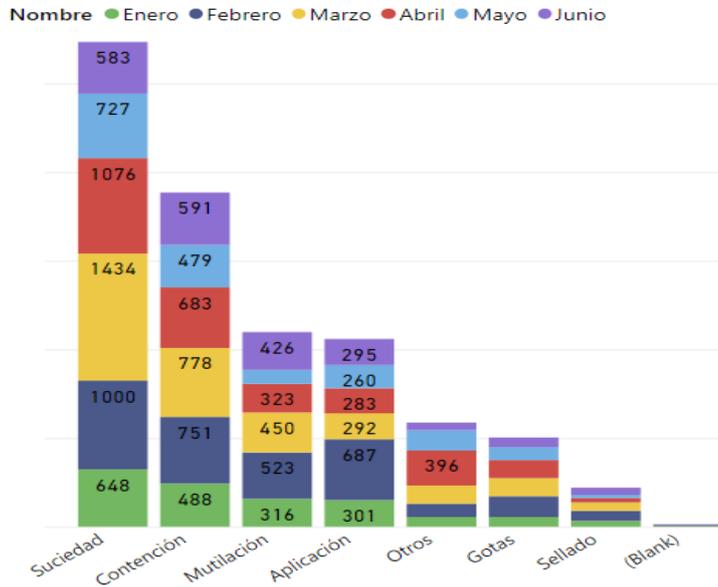
Figura 10

Agrupación de defectos

Nota: La figura muestra la cantidad de defectos acumulado de los meses agrupado por defectos, en el cual el mayor aportante es la suciedad, Fuente: Propia

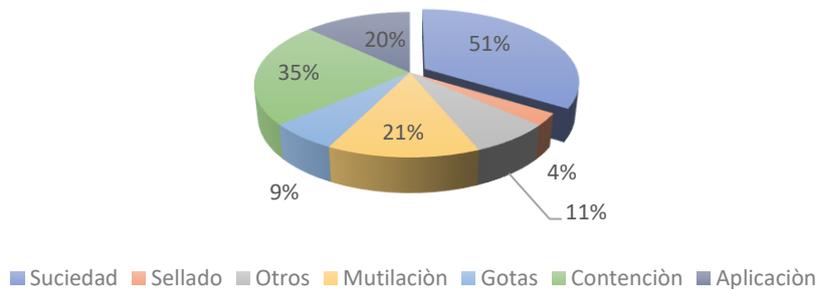
Figura 11

Distribución porcentual de aporte defectos

Nota: La figura muestra distribución porcentual de los defectos agrupados, en el cual la suciedad es el mayor aportante con el 51%. Fuente: Propia

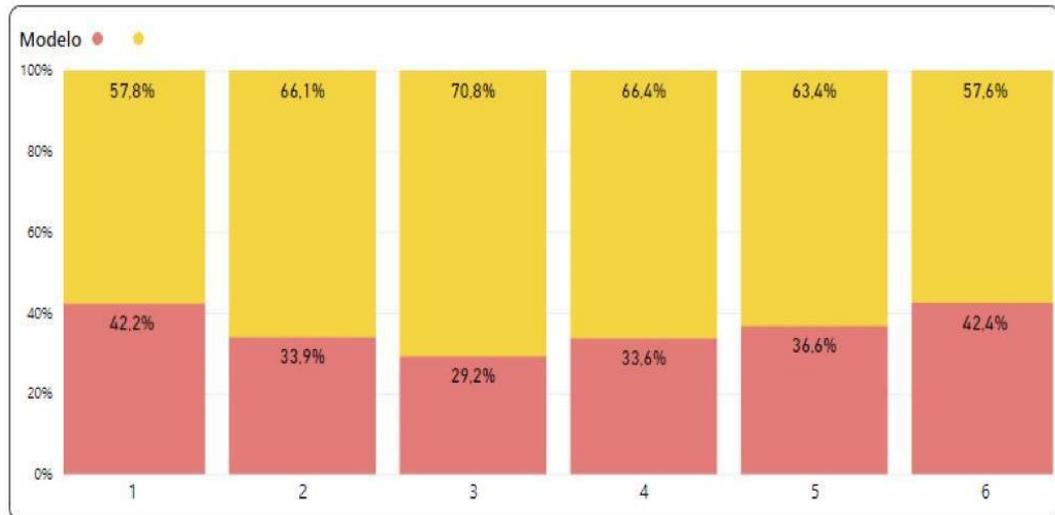
Figura 12

Porcentaje de aporte Suciedades Pintura

Nota: El diagrama de estratificación muestra el porcentaje de suciedad aportado por los modelos (rojo-modelo 1 con el 42% y amarillo modelo 2 con el 57,8% vs volumen). Fuente: Propia

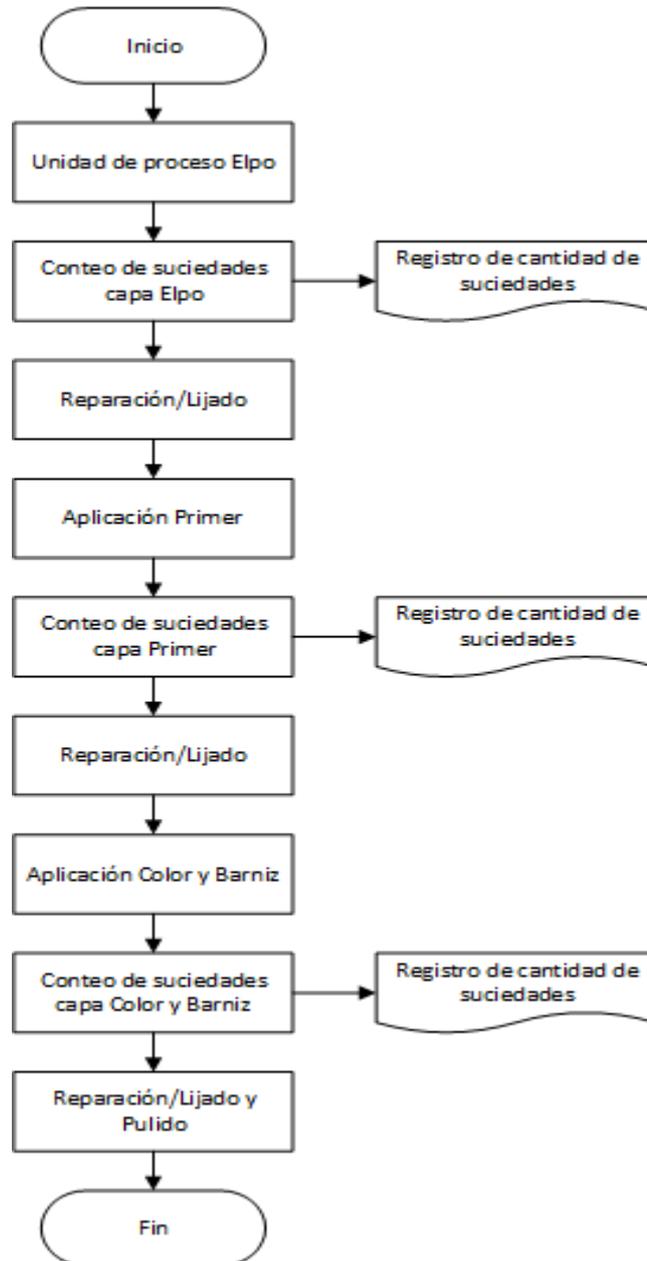
Figura 13

Flujo para conteo de suciedades

Nota: El flujo para el conteo de suciedades, las áreas donde se realizó el levantamiento de información. Fuente: Propia

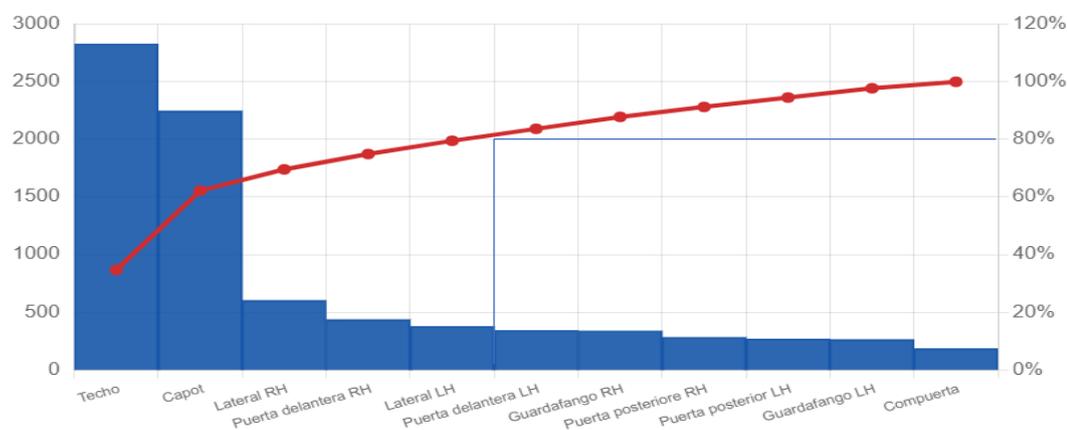
Figura 14

Diagrama de Pareto Conteo de suciedades Elpo

Nota. La figura muestra el diagrama de Pareto realizado para identificar el panel con mayor afectación en pintura Elpo, en la cual se observa un mayor conteo de suciedades en los primeros 5 paneles, siendo los de mayor relevancia techo y capot. Fuente: Propia

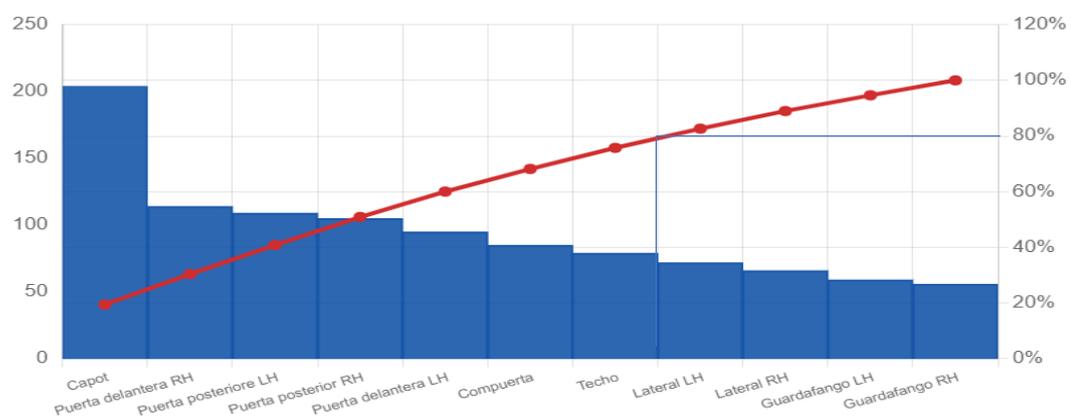
Figura 15
Diagrama de Pareto Conteo de suciedades Primer

Nota. La figura muestra el diagrama de Pareto realizado para identificar el panel con mayor afectación en pintura primer, en la cual se observa un mayor conteo de suciedades en los primeros 7 paneles, siendo los de mayor relevancia capot y puerta delantera RH. Fuente: Propia

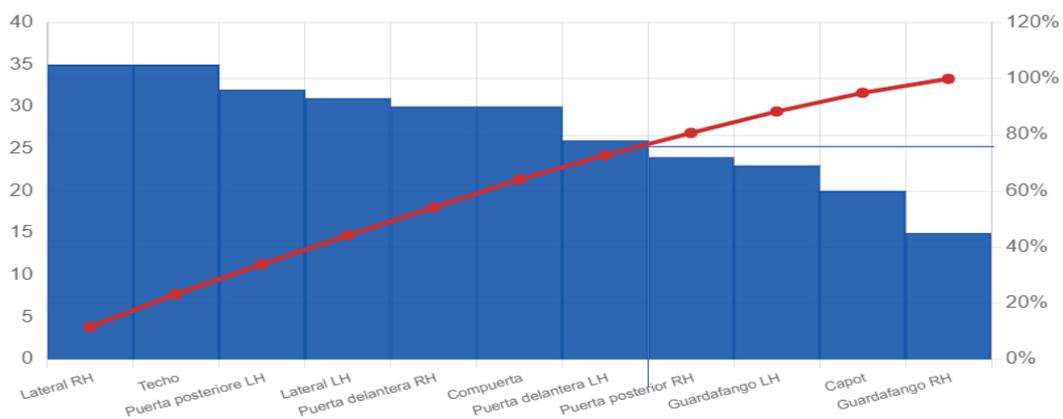
Figura 16*Diagrama de Pareto Conteo de suciedades Color y Barniz*

Nota. La figura muestra el diagrama de Pareto realizado para identificar el panel con mayor afectación en pintura Color y Barniz, en la cual se observa un mayor conteo de suciedades en los primeros 7 paneles, siendo los de mayor relevancia lateral RH y techo. Fuente: Propia

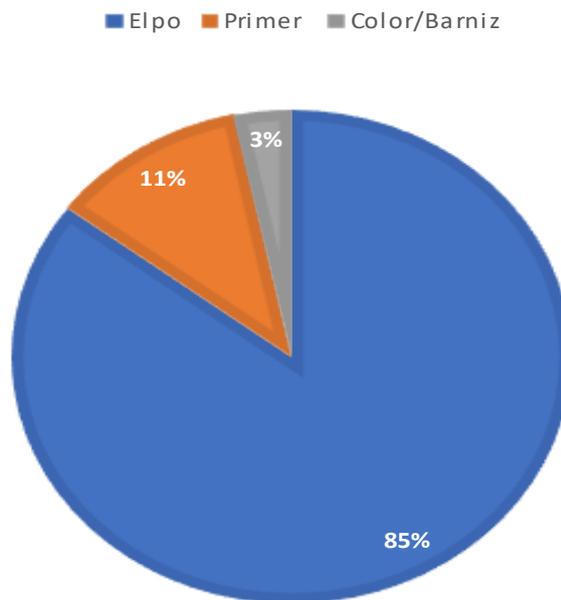
Aporte en porcentaje por proceso

CONTAMINACIÓN POR ÁREA

Nota: La figura muestra el aporte de defectos por cada área siendo el área el mayor aportante con el 85%, Fuente: Propia.

Como se expone en el gráfico el área de elpo tiene un impacto importante en la afectación de la calidad con un 85% del total, esta área es nuestro punto focal de trabajo, los problemas de calidad que son generados en esta área afectan colateralmente la calidad final de la unidad, varios problemas derivan de realizar un retrabajo o lijado al generar impurezas (polvo del sustrato elpo) que son llevados a los siguientes procesos y provocan nuevos defectos como:

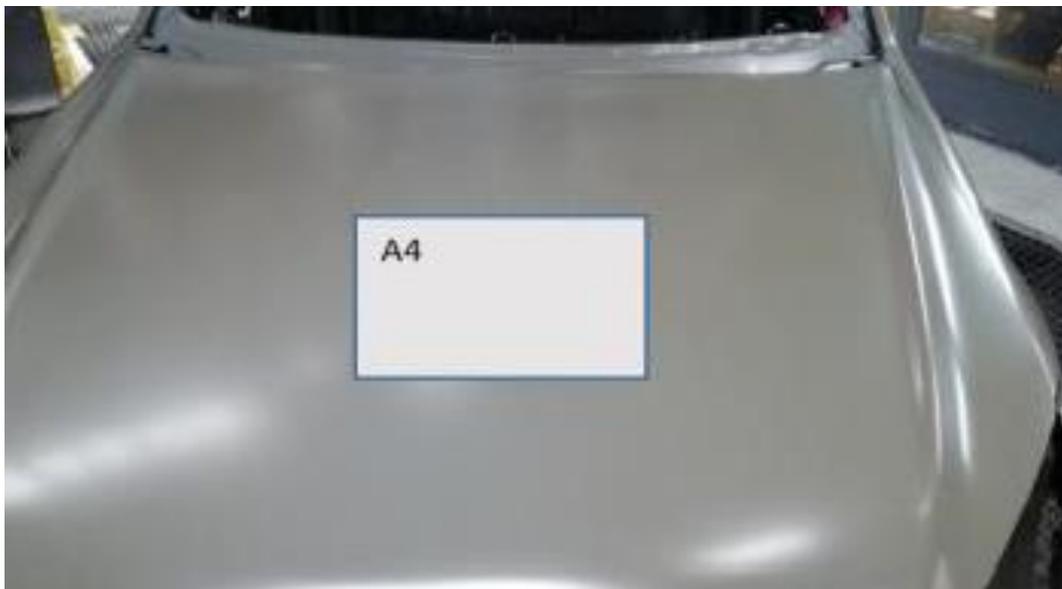
Figura 18

Método de identificación defectos pintura Elpo

Nota: La figura muestra el área de toma de muestra para la identificación de defectos. Fuente: Propia

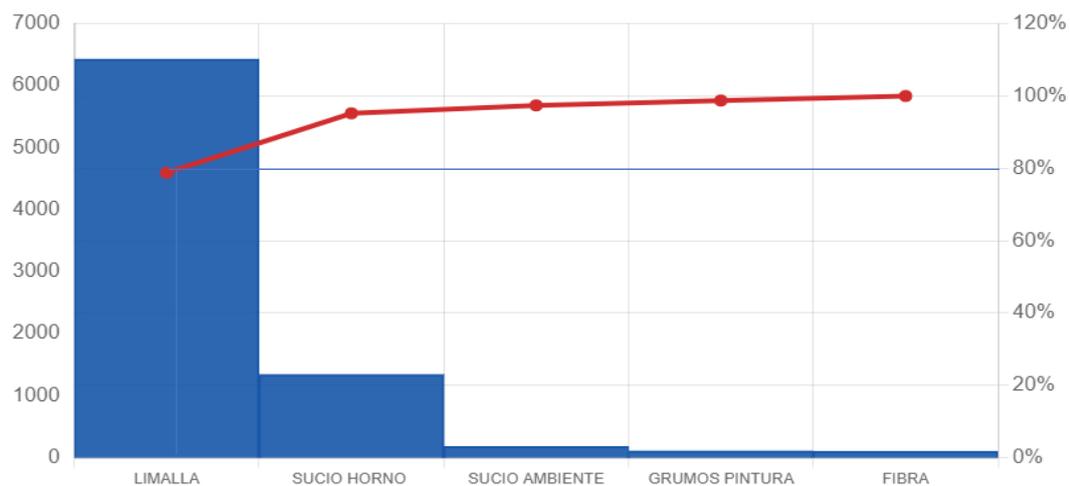
Figura 19

Diagrama de Pareto

Nota: La figura muestra un diagrama de Pareto identificando el aporte de defectos por tipo, obteniendo las limallas como el problema en el cual debe estar nuestro enfoque. Fuente Propia.

El defecto de limalla es el defecto en el que tenemos una oportunidad de mejora, ya que es la causa principal de reparaciones en la capa de pintura elpo.

Con los resultados obtenidos en el diagrama de Pareto (ver figura 18) nos muestra que 80% de los defectos reparados se encuentran concentrados en las suciedades metálicas en la capa de pintura Elpo, se requiere implementar un plan de control a nivel de planta que contribuya a mejorar la calidad de esta capa involucrando a todas las áreas que intervienen en el proceso.

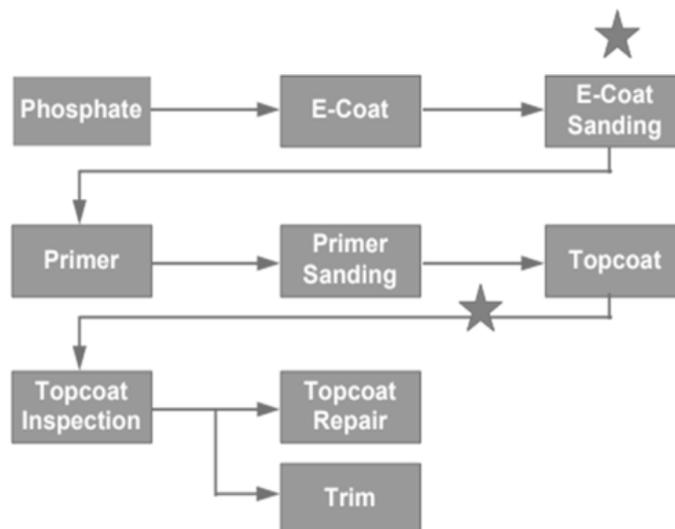
Medición de reparaciones

★ Puntos de control Calidad de vehiculos

Nota: La figura muestra los puntos de revisión de calidad de los vehículos producidos, Fuente: Propia

Dentro del proceso de pintura, existen dos puntos de verificación, reparación y control de defectos de los vehículos y estos son la estación de Lijado Primer y Lijado de unidades Elpo, el levantamiento de información se realiza contabilizando los lijados en cada panel de la unidad, para que sea considerado como reparación o lijado se toma como referencia que la superficie reparada debe tener un diámetro de 3 centímetros ya que es lo mínimo que genera la acción de devastar con un pad de lijado puntual, para asignar los lijados a los paneles se los ha catalogado de la siguiente manera:

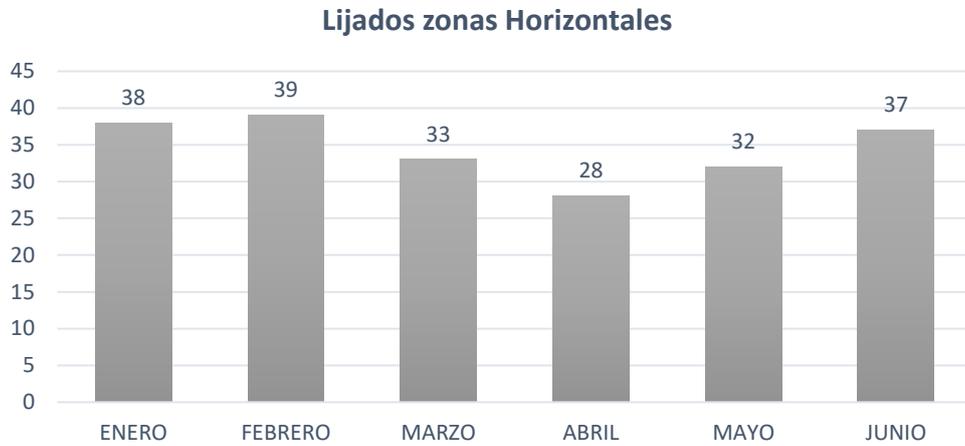
Figura 21

Promedio de lijados Horizontales en unidades Elpo

Nota: La figura muestra el promedio de lijados en la capa de pintura Elpo en paneles horizontales, Fuente: Propia

De los resultados obtenidos del conteo de reparaciones (lijados) tenemos que en los meses de evaluación los resultados para paneles horizontales presentaron un promedio mayor a 30 lijados, los paneles verticales de lado derecho presentan una tendencia de 28 lijados y finalmente los paneles verticales del lado izquierdo presentan un promedio de 29 lijados de los cuales 18 lijados promedio (60%) fueron realizados por defectos de suciedad metálica.

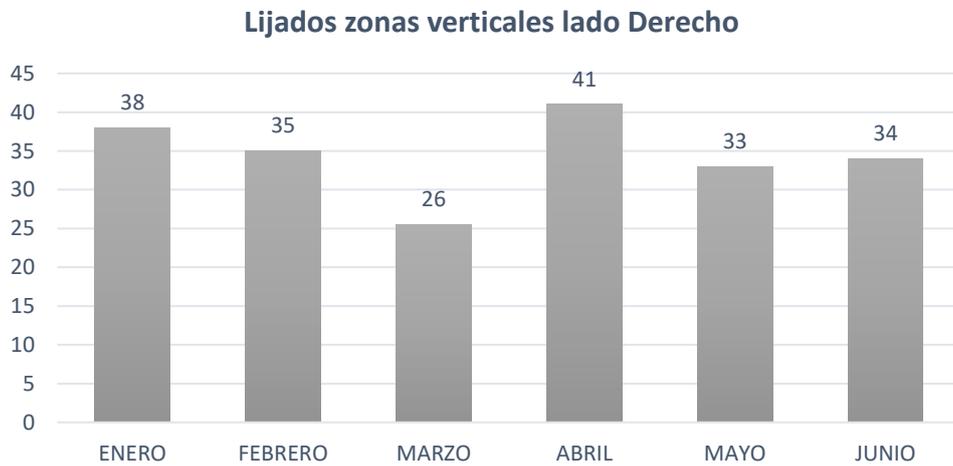
Figura 22

Promedio de lijados lado derecho en unidades Elpo

Nota: La figura muestra el promedio de lijados en la capa de pintura Elpo en paneles verticales derechos, Fuente: Propia

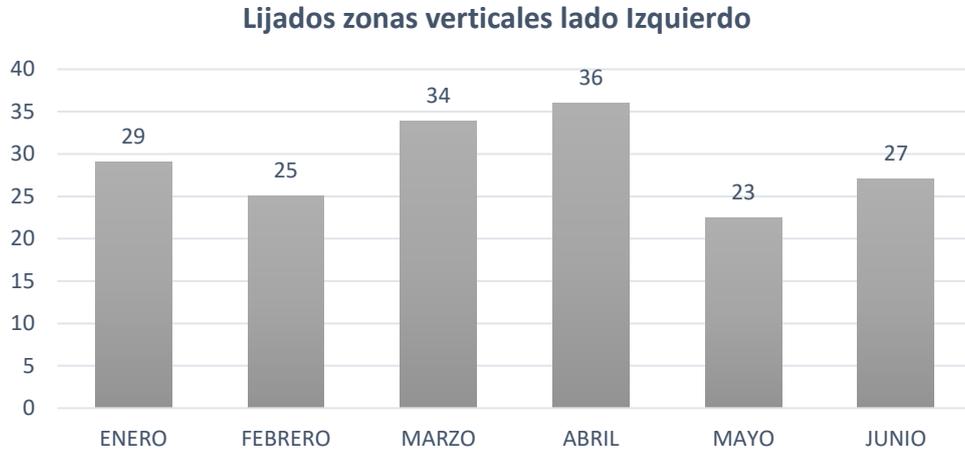
Figura 23

Promedio de lijados lado izquierdo en unidades Elpo

Nota: La figura muestra el promedio de lijados en la capa de pintura Elpo en paneles verticales izquierdos, Fuente: Propia

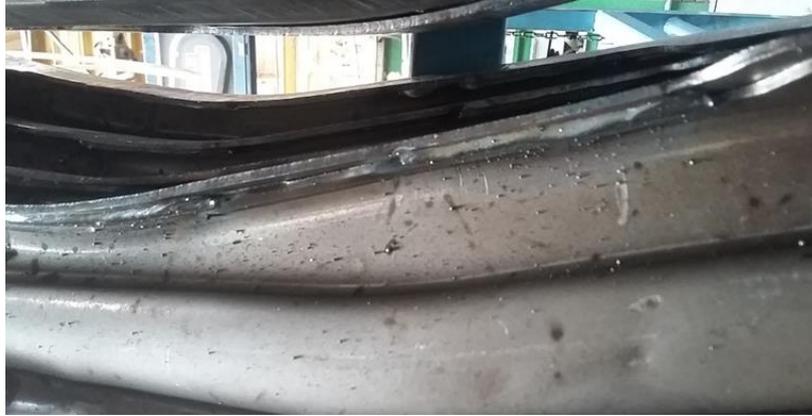
Figura 26

Perlas de soldadura

Nota: La figura muestra perlas de soldadura en chasis, Fuente: Propia

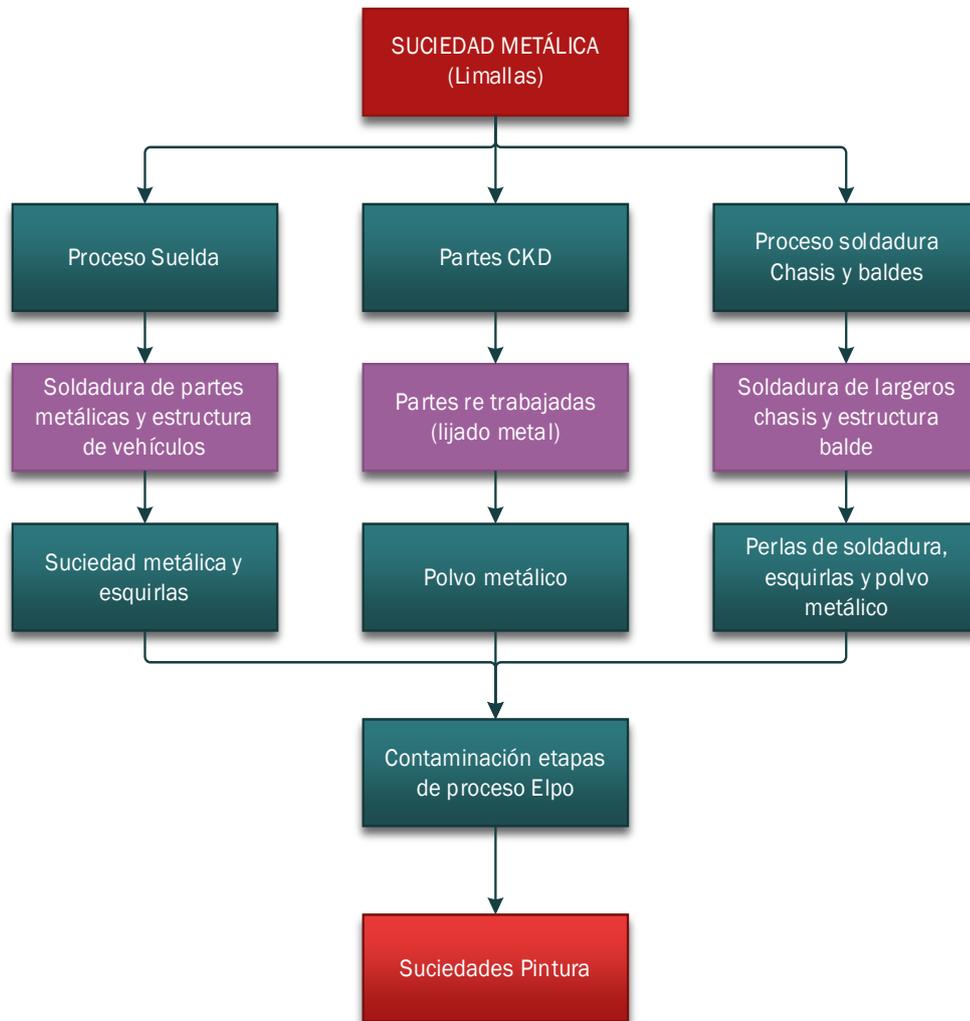
Figura 27

Esquematización del defecto suciedad metálica

Nota: La figura muestra la esquematización del defecto de suciedad, Fuente: Propia.

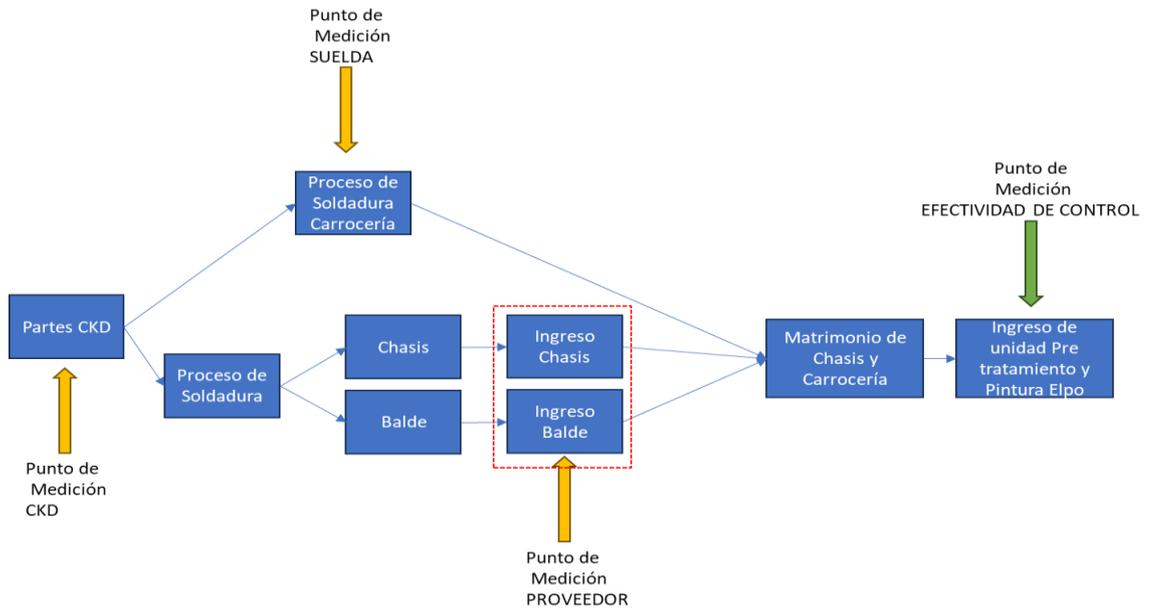
Figura 28

Puntos de recolección de datos

Nota: La figura muestra los puntos de recolección de datos en el proceso de producción, Fuente: Propia

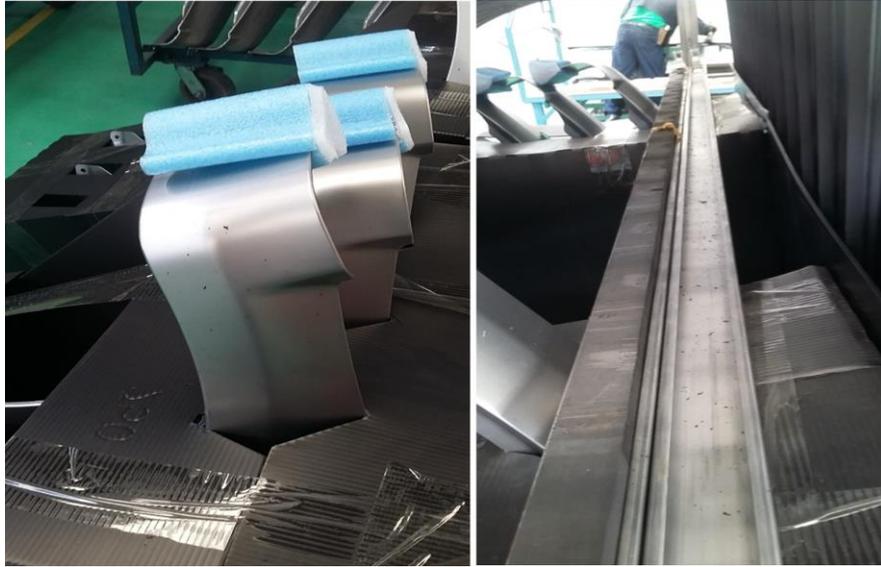
Figura 29

Suciedades y Contaminaciones en partes CKD

Nota: La figura muestra los puntos de recolección de datos en el proceso de producción CKD Fuente: Propia

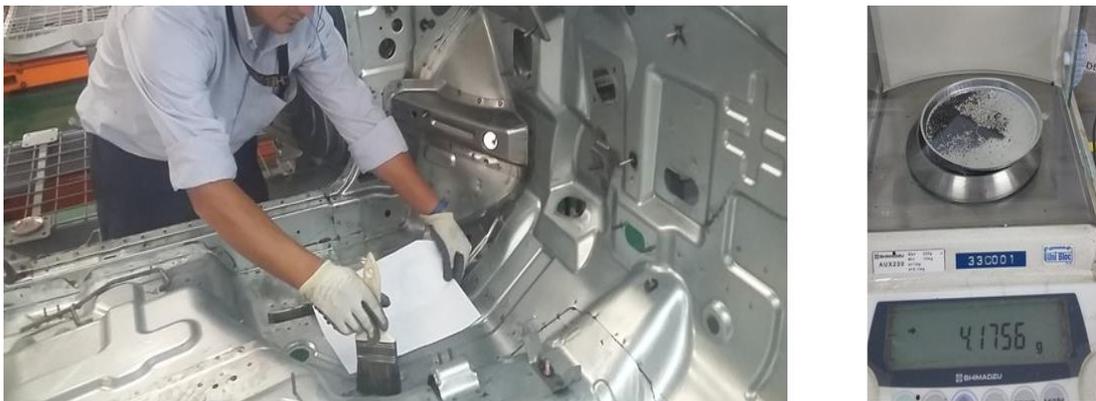
Figura 30

Suciedades y Contaminaciones en partes Suelda

Nota: La figura muestra los puntos de recolección de datos en el proceso de producción Suelda Fuente: Propia

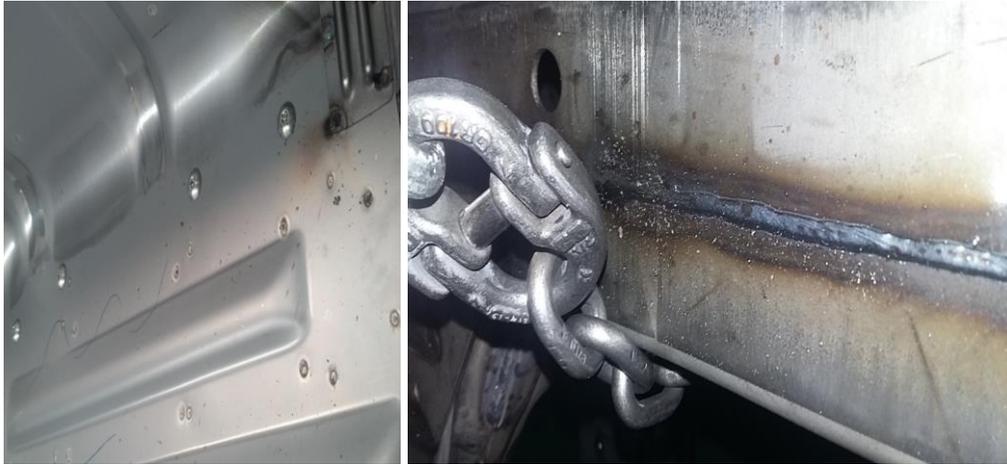
Figura 31

Suciedades y Contaminaciones en partes Proveedor

Nota: La figura muestra los puntos de recolección de datos en el proceso de producción Proveedor Fuente: Propia

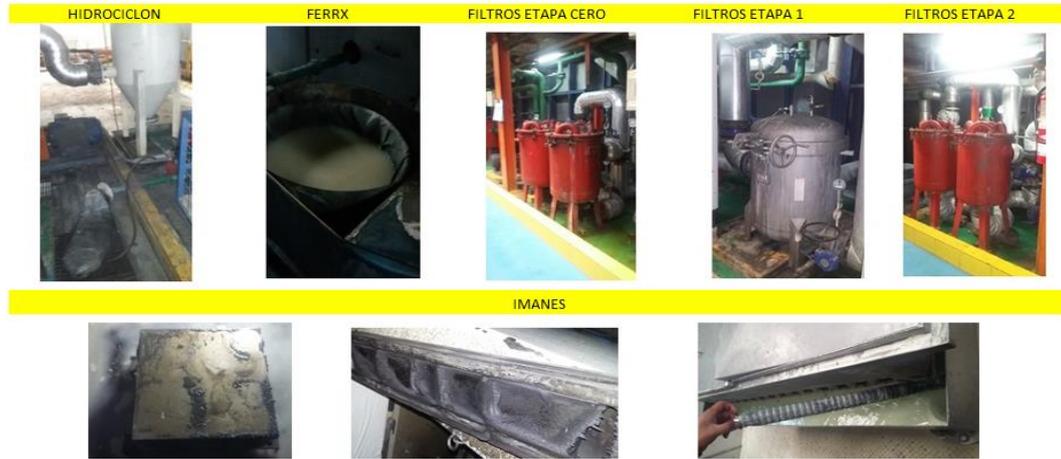
Figura 32

Equipos de sistema de filtrado elpo

Nota: La figura muestra los equipos que intervienen el sistema de filtrado elpo.

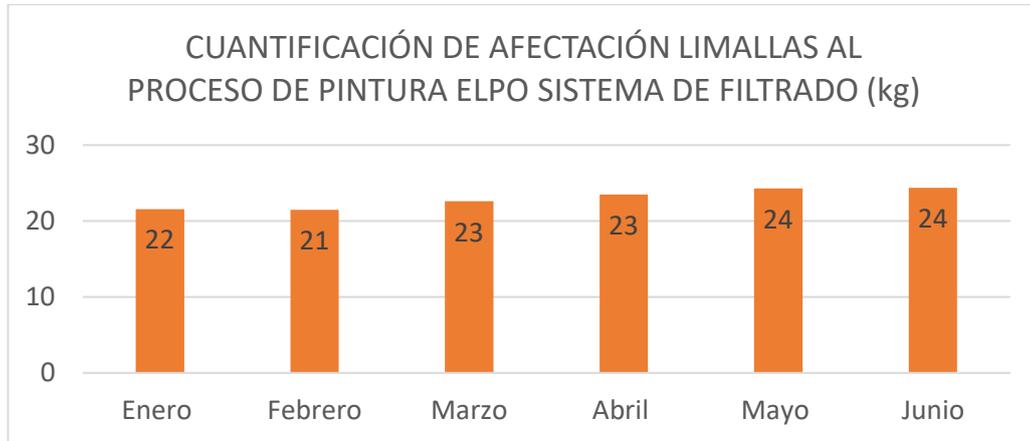
Figura 33

Afectación al sistema elpo limallas

Nota. La figura muestra una afectación de 23 kg promedio al sistema. Fuente propia

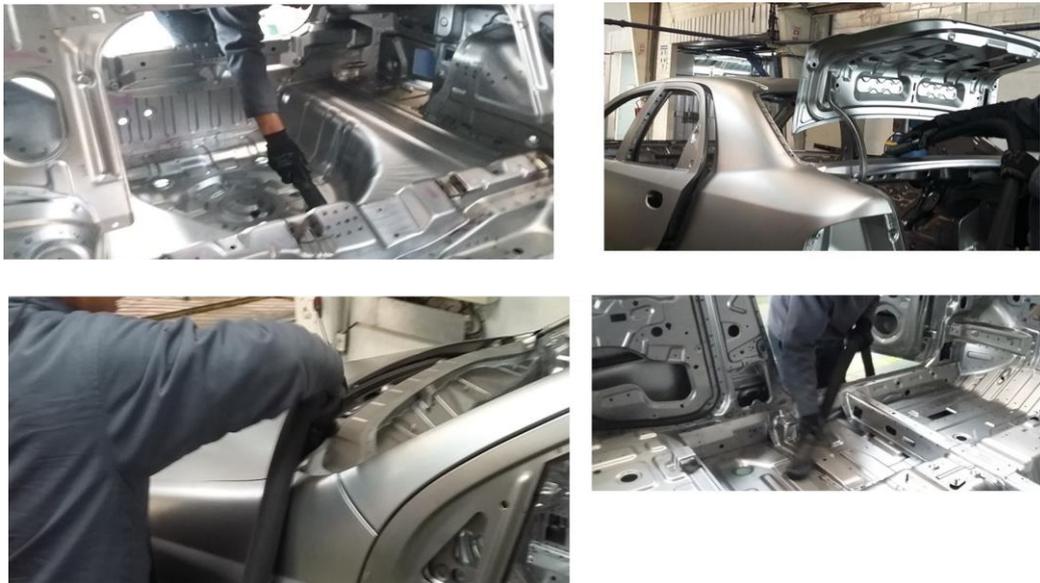
Figura 35

Estandarización de aspirado de pisos

Nota. La figura muestra el proceso estandarizado que se debe realizar en el aspirado de pisos. Fuente: Propia

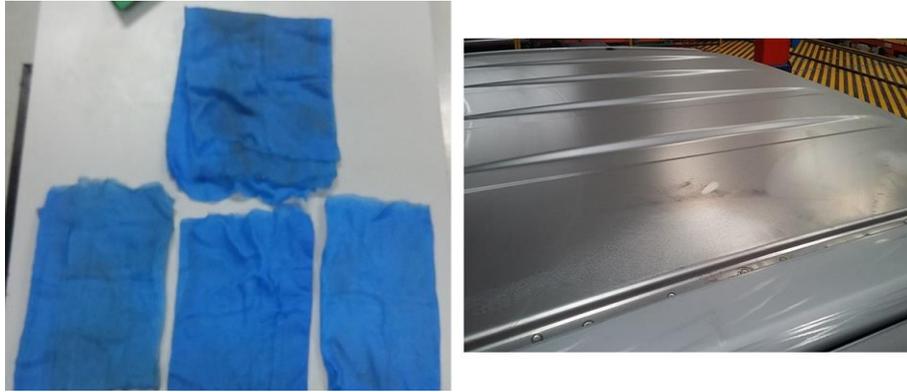
Figura 36

Limpieza de reparaciones en metal

Nota. La figura muestra el material con el cual se realizará la limpieza de reparaciones metálicas. Fuente: Propia

La eliminación del polvo metálico, efecto de las reparaciones realizadas en los paneles metálicos es necesario realizarlo, ya que estos en los procesos de pintura se aglomeran y generan partículas mucho más grandes en las diferentes etapas del proceso de pretratamiento y pintura elpo.

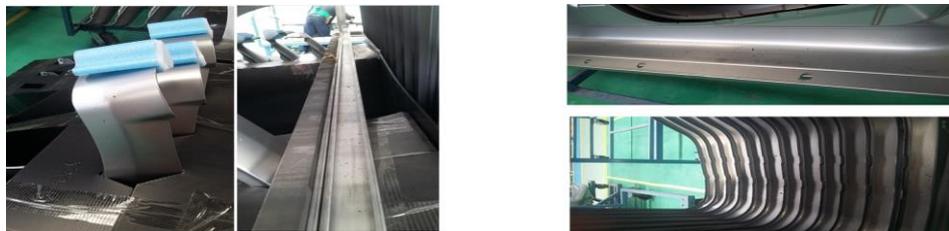
Figura 37

Partes y paneles CKD

Nota. La figura muestra una muestra de los paneles y partes CKD afectados por suciedad Fuente: Propia

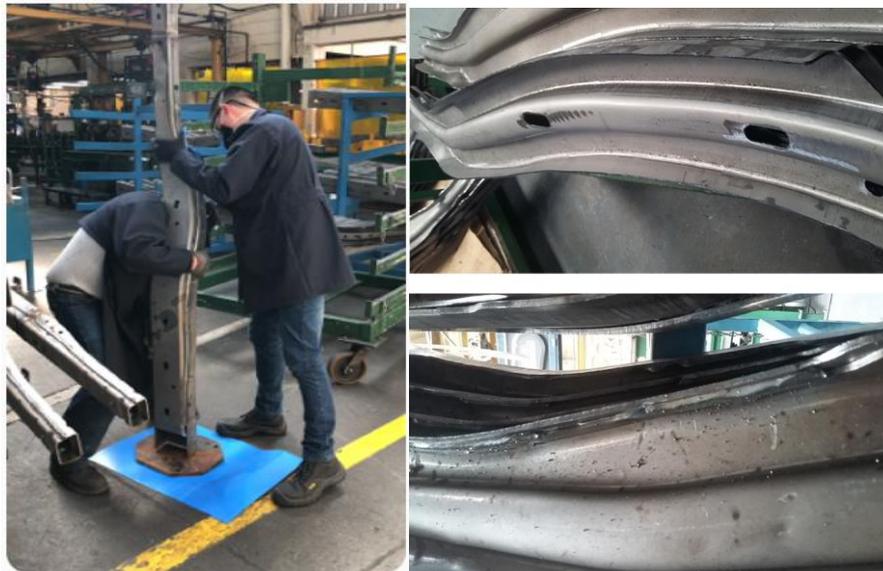
Figura 38

Limpieza de largueros proveedor

Nota. La figura muestra la limpieza que proveedor realiza en largueros de chasis

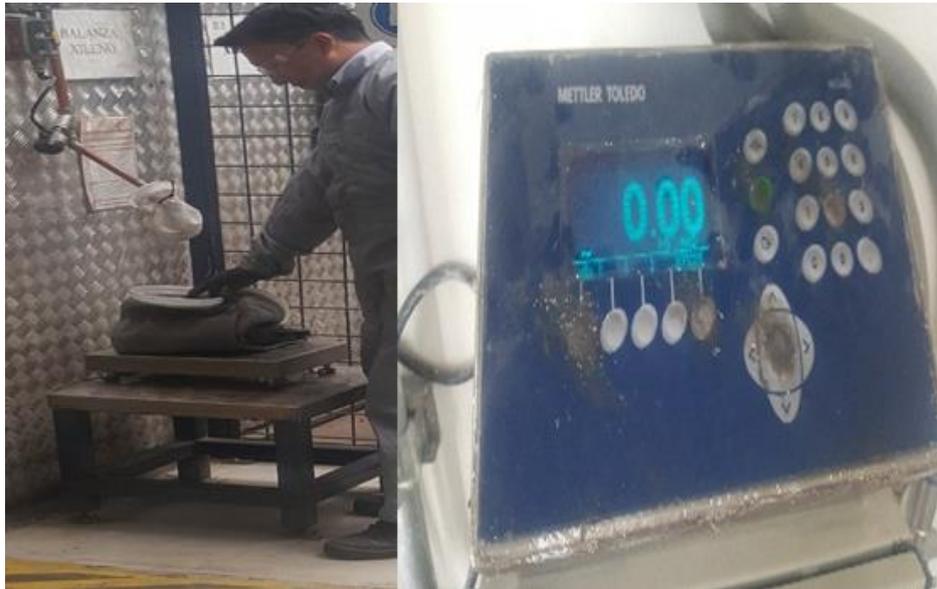
Figura 41

Recolección de suciedades metálicas

Nota: La figura muestra la recolección de suciedad metálica, Fuente: Propia

Para obtener los pesos de suciedad metálica que es retirada de las unidades se tomará la cantidad acumulada de suciedad que es recogida por las aspiradoras en el área de carrocerías suelda, al ser un trabajo en equipo el responsable de Calidad del área de Suelda entrega toda la suciedad metálica recogida en el mes por el sistema de aspirado al controlador de Procesos de Calidad pintura quien se encarga de pesar y registrar el peso recolectado.

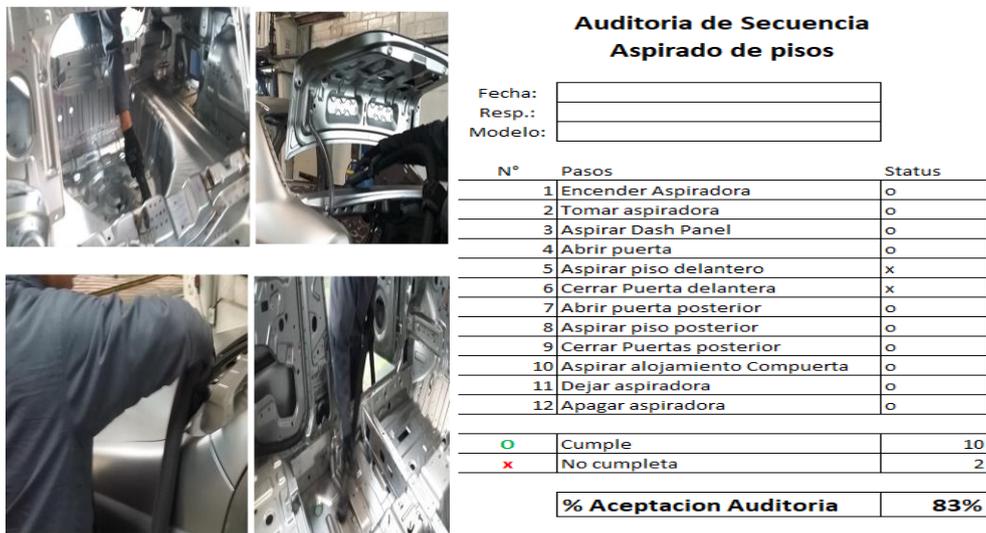
Figura 44

Auditoria de limpieza de unidades

Nota: La figura muestra la auditoría realizada de trabajo estandarizado, Fuente:

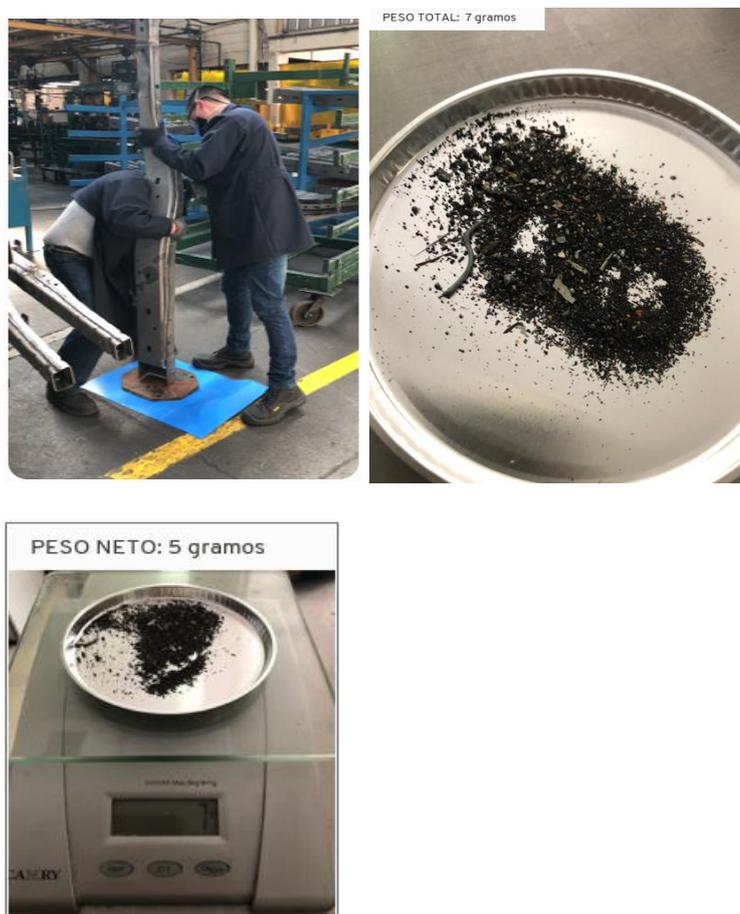
Figura 46

Recolección de suciedad metálica chasis

Nota: La figura muestra la recolección de suciedad metálica de chasis y su registro. Fuente: Propia

Para la medición y seguimiento de suciedades metálicas que aporte el chasis metálico, se toma una muestra al azar en instalaciones del proveedor, esta muestra se recolecta toda la suciedad desprendida del chasis considerando el

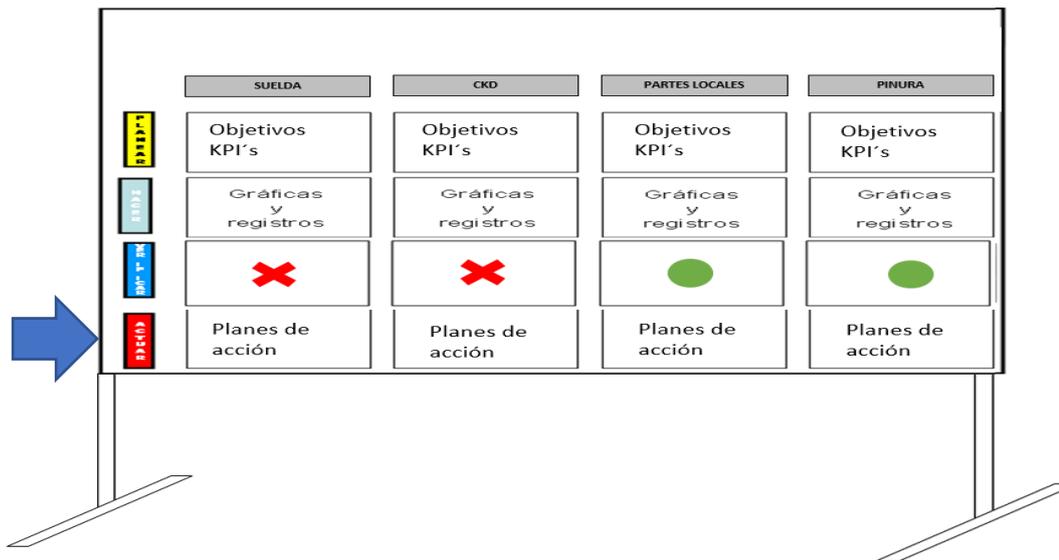
Figura 47

Tablero de mejora continua y control de proceso

Nota: La figura muestra la ubicación de los seguimiento diario y mensual en el tablero de control. Fuente: Propia

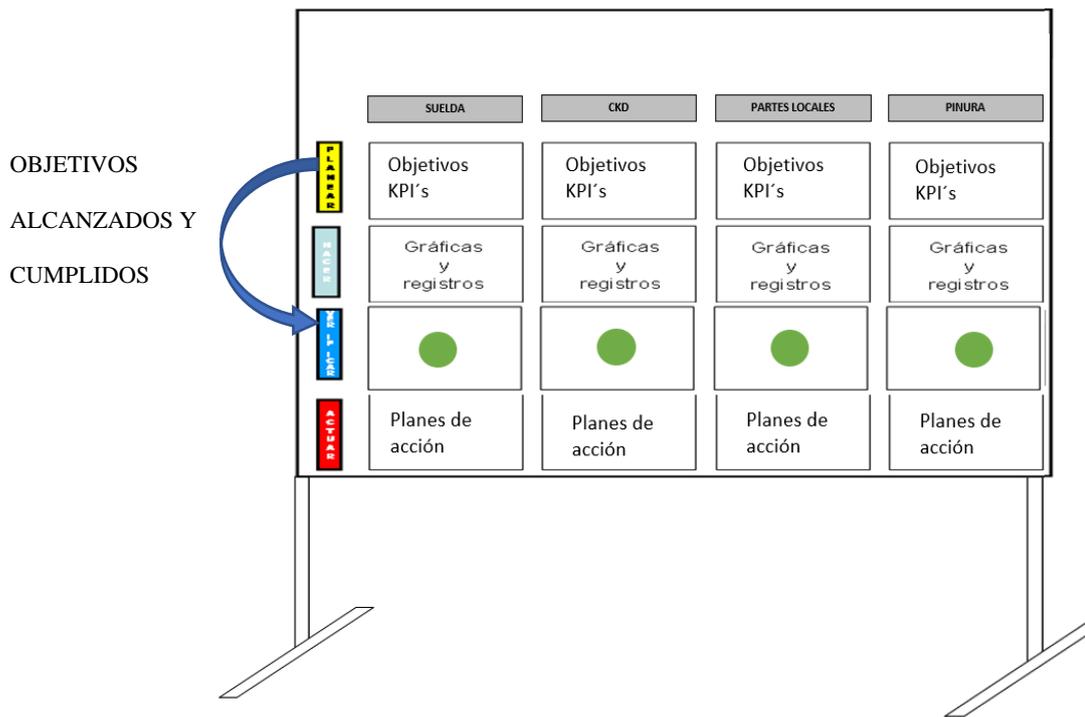
Figura 48

Cumplimiento de objetivos

Nota: La figura muestra en VERIFICAR la calificación de objetivos. Fuente:

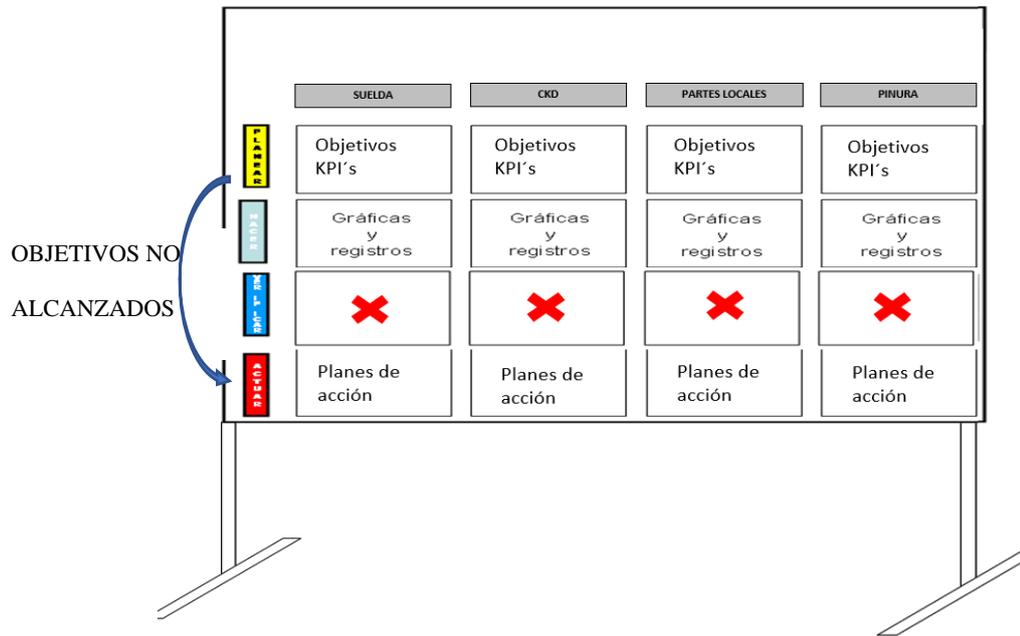
Figura 49

No Cumplimiento de objetivos

Nota: La figura muestra en VERIFICAR la calificación de objetivos. Fuente:

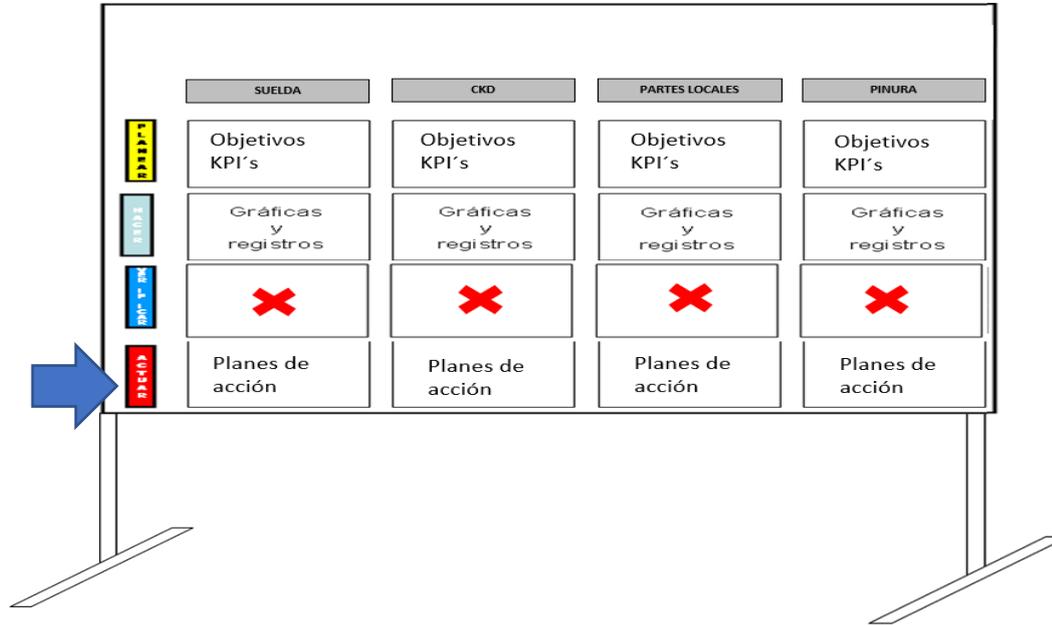
Figura 50

Tablero de mejora continua y control de proceso

Nota: La figura muestra la ubicación de los planes de acción el tablero de control.
