UNIVERSIDAD INDOAMÉRICA
FACULTAD DE INGENIERÍA, INDUSTRIA Y PRODUCCIÓN
CARRERA DE INGENIERÍA INDUSTRIAL

**PLAN DE MEJORA DE CALIDAD EN EL PROCESO DE APLICACIÓN
DE PINTURA ELPO**

Trabajo de Integración Curricular previo a la obtención del título de Ingeniero Industrial

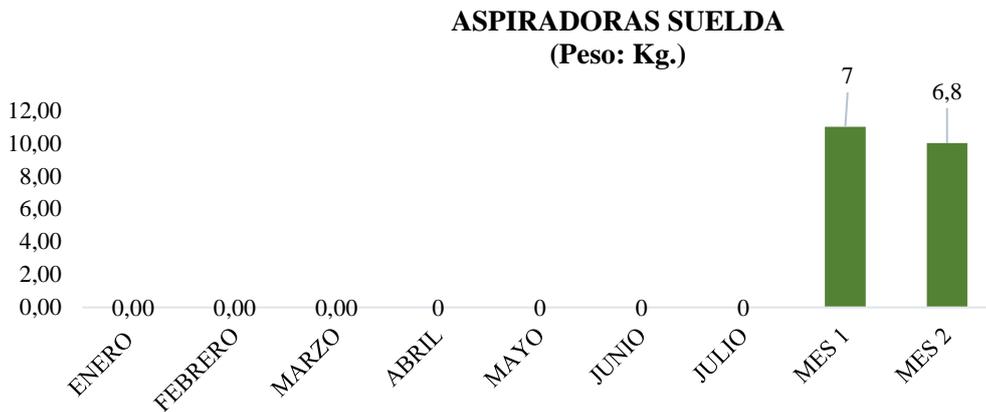
Figura 52

Recolección proyectada de aspiradoras área suelda y limpieza paneles CKD

Nota: La figura muestra la recolección de suciedad metálica en el área de suelda al aspirar pisos de vehículos, Fuente: Propia

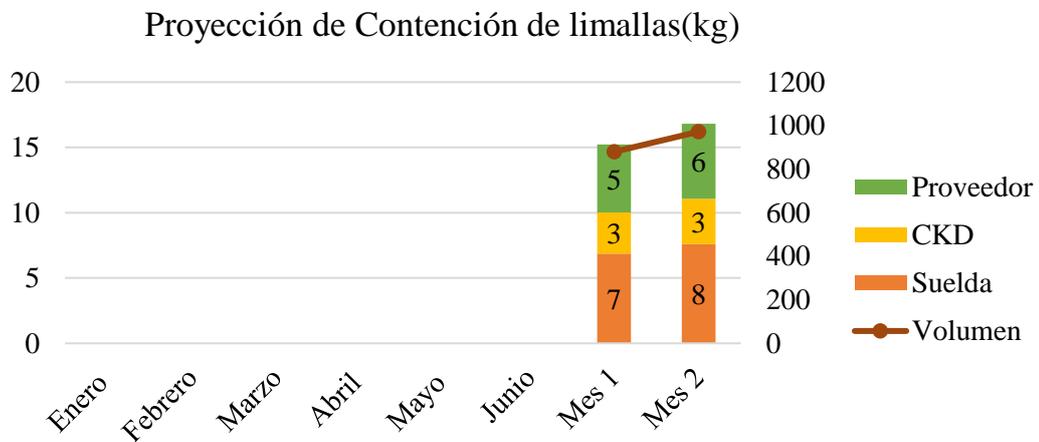
Figura 53

En la comparación de mediciones del Sistema de filtrado de pretratamiento y pintura Elpo considerando la aplicación de la metodología y los controles en cada área se obtiene que en los meses de seguimiento e implementación existe una disminución del 62% (aprox. 15 kg del promedio de medición inicial) de suciedades metálicas que ingresan y contaminan el sistema de pintura, mismo que se refleja en la siguiente figura.

Retención proyectada de suciedad metálica en sistema de Filtrado

Nota: La figura muestra la recolección proyectada de suciedad metálica en el sistema de filtrado área pintura Elpo, Fuente: Propia

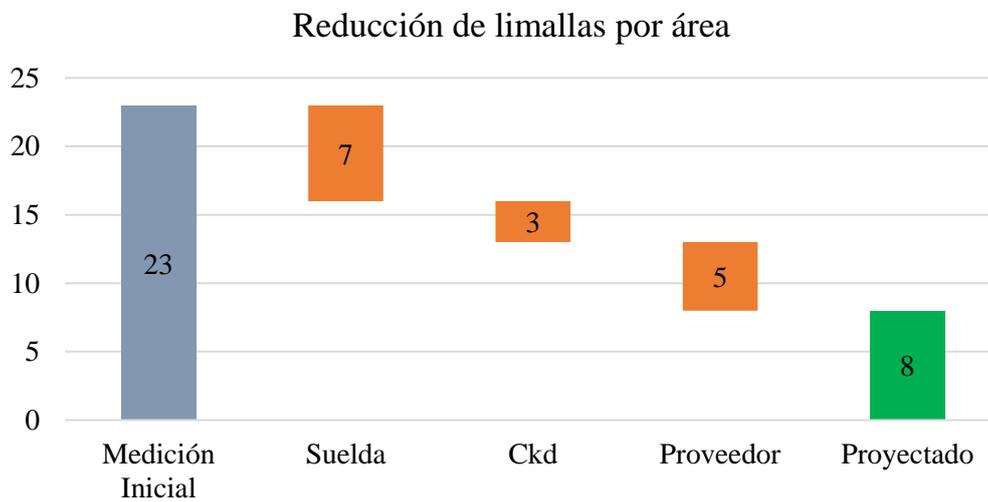
Figura 54

Reducción de limallas por área

Nota: La figura muestra la reducción de suciedad metálica en el sistema de filtrado área pintura Elpo por cada área aportante, Fuente: Propia

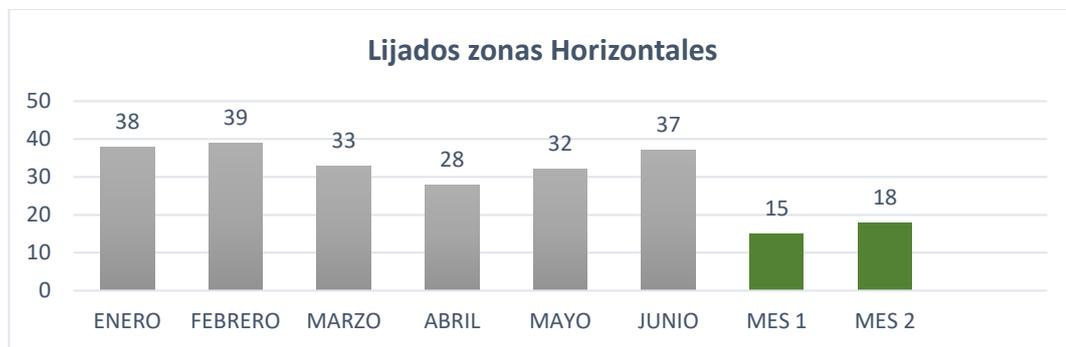
Figura 55

Los resultados propuestos a obtener en reparaciones en zonas verticales y horizontales deberán mostrar una mejora del 52%, debido a que las suciedades metálicas disminuyen en la capa de pintura por ende las reparaciones también disminuirán mejorando la calidad del vehículo y evitando la acumulación de polvo por efecto del exceso de lijado que se tenía en la condición anterior.

Cantidad de reparaciones Zonas Horizontales

Nota: La figura muestra la cantidad de reparaciones realizadas (lijados) en los vehículos zonas horizontales, Fuente: Propia

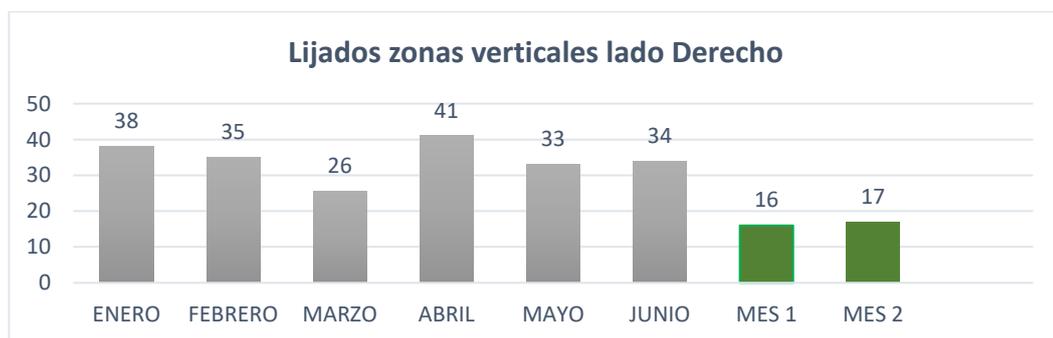
Figura 56

Cantidad de reparaciones Zonas Verticales lado derecho

Nota: La figura muestra la cantidad de reparaciones realizadas (lijados) en los vehículos zonas verticales lado derecho, Fuente: Propia

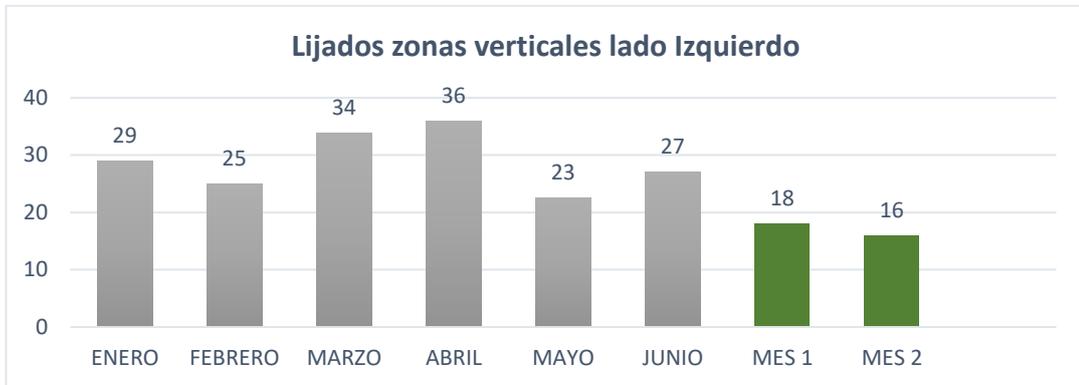
Figura 57

Cantidad de reparaciones Zonas Verticales lado izquierdo

Nota: La figura muestra la cantidad de reparaciones realizadas (lijados) en los vehículos zonas verticales lado izquierdo, Fuente: Propia

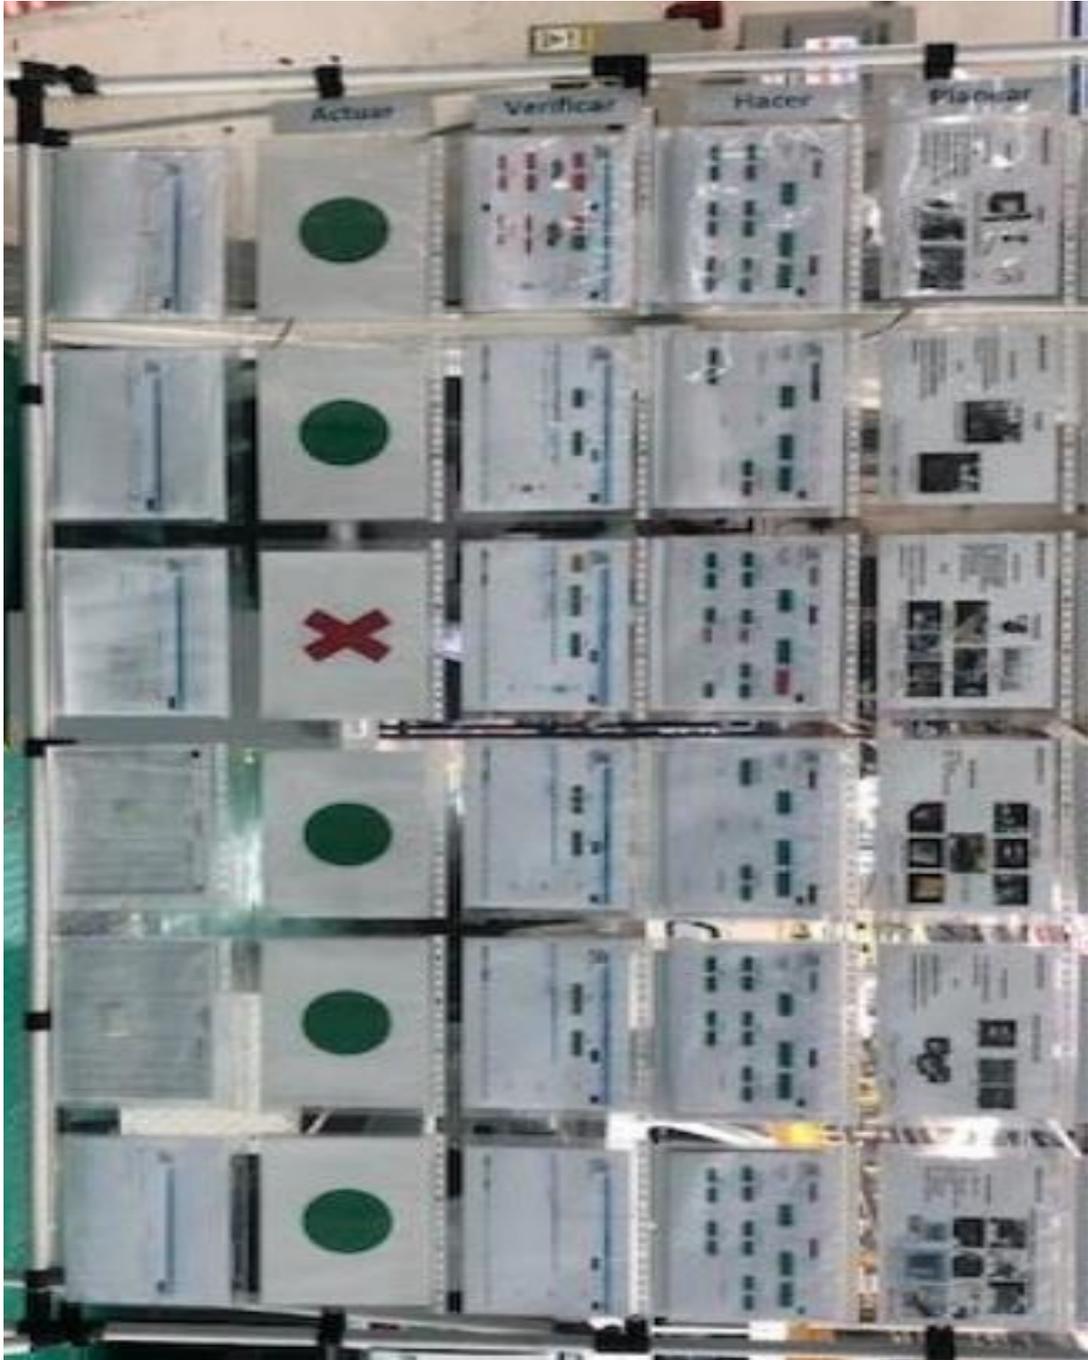
Anexo 1

Cartelera de control
