**MAESTRÍA EN ARQUITECTURA Y HÁBITAT SOSTENIBLE**

**CRITERIOS DE SOSTENIBILIDAD PARA EL DISEÑO DE TIPOLOGÍAS  
Y GESTIÓN DE PROCESOS EN LOS PROGRAMAS DE VIVIENDA DE  
INTERÉS SOCIAL EN LA PROVINCIA DE TUNGURAHUA.**

Trabajo de investigación previo a la obtención del título de Magister en  
Arquitectura y Hábitat Sostenible.

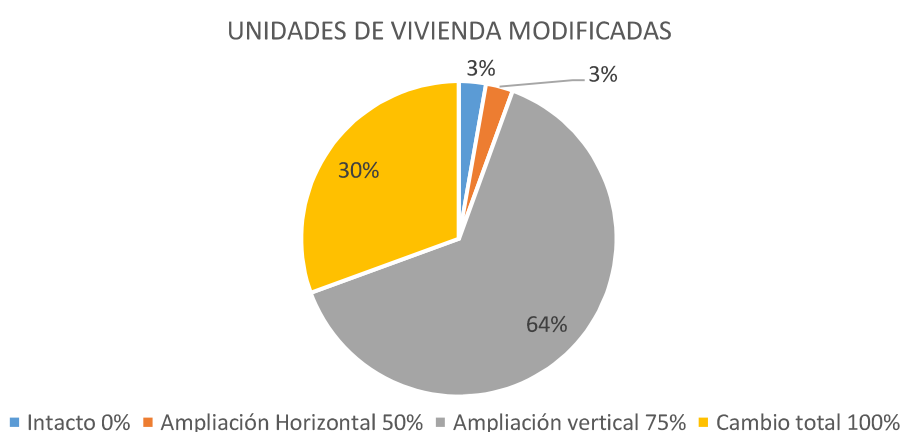
### Figura 10

*Porcentaje de modificación por vivienda del diseño original*

El 30% posee un cambio total del diseño original, seguido por el 64% que ha crecido de forma vertical con un 75% de modificación. Se evidencia que la ampliación horizontal a partir del diseño original es de un 50%; la ampliación vertical influye en el 75% considerando crecimiento estructural de la vivienda; y el 100% corresponde a un cambio total del bien sin dejar rastro del diseño original, Figura 10.

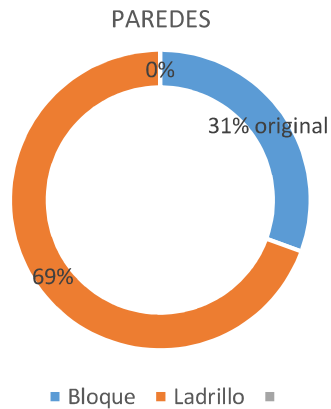
*Porcentaje de modificación por vivienda de mampostería*

Los usuarios han optado por cambios representativos en la mampostería, como el cambio del bloque original al ladrillo por sus propiedades térmicas, Figura 11., del mismo modo, los pisos originales de cerámica fueron cambiaron por los usuarios a piso flotante en

El cambio de mampostería del bloque por el ladrillo busca la mejora de la calidad en cuanto a las propiedades térmicas, se respalda con la ficha técnica del artículo en geologiaweb, en el cual resalta que la conductividad térmica del ladrillo es baja, de modo que los edificios

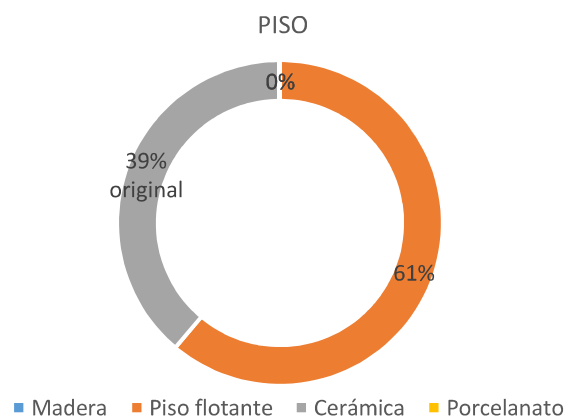
### Figura 12

*Porcentaje de modificación por vivienda de piso*

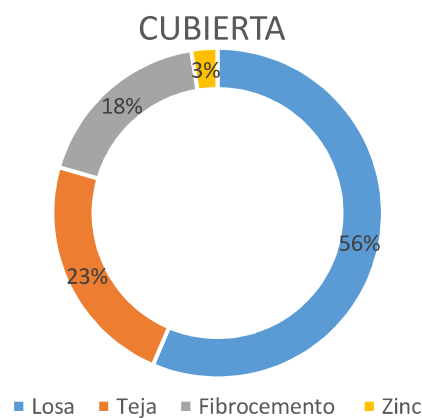
*Porcentaje de modificación por vivienda de cubierta*

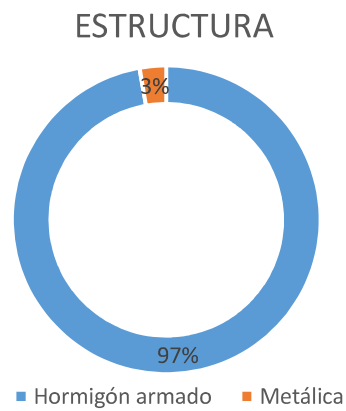
*Porcentaje de modificación por vivienda de estructura*

En ciertas construcciones se cambió la estructura metálica por el hormigón armado a pesar de sus beneficios, Figura 14. La estructura metálica posee ventajas en relación resistencia – volumen, capacidad sismorresistente y una amplia gama de posibilidades según Metaldeza, empresa metalúrgica.

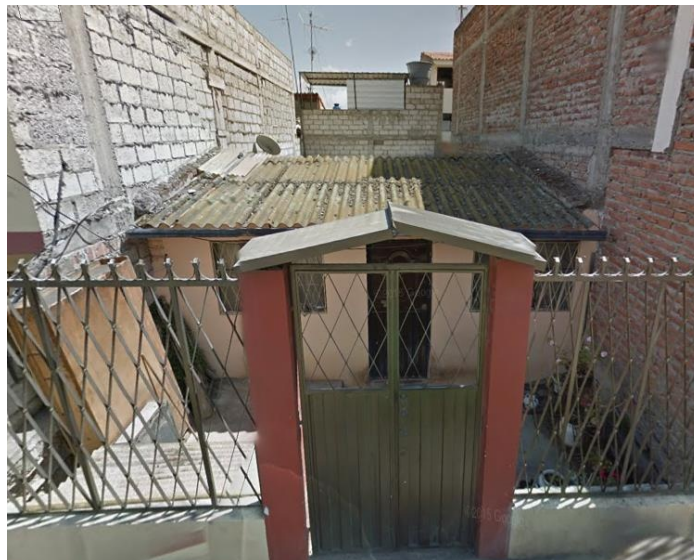
*Vivienda original programa Miñarica 2*

El lote aproximado de la VIS es de 72m<sup>2</sup> y la construcción original de 32m<sup>2</sup>, Figura 19. El área verde en el caso de Miñarica es mala o inexistente, ya que las viviendas se han ampliado la construcción de tal forma que no existe espacio para vegetación de ningún tipo, Figura 20.

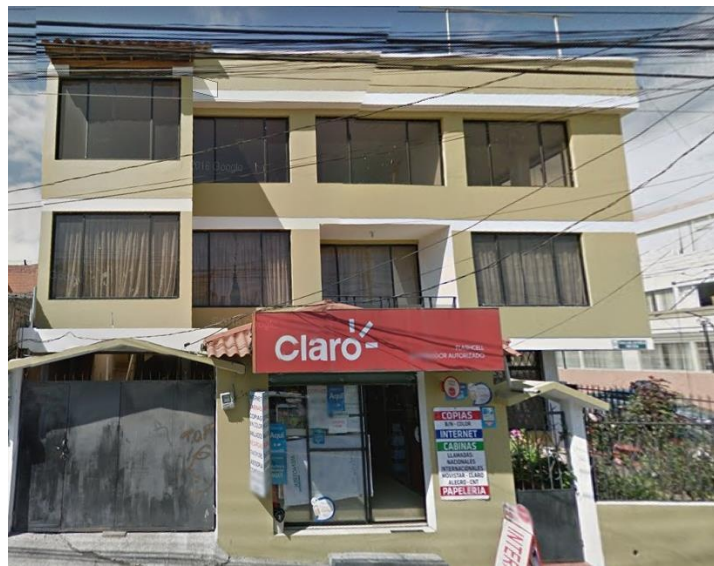
## Figura 20

*Vivienda modificada al 100%*

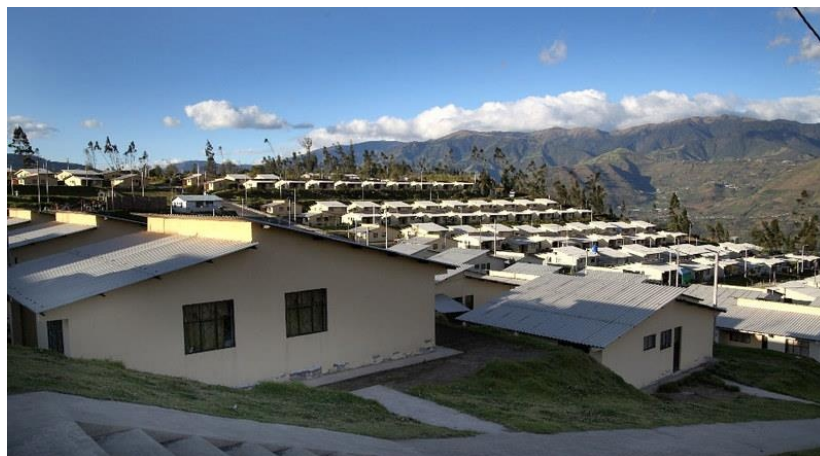
*Vivienda original La Paz*

La materialidad original de las viviendas no ha cambiado, se mantiene su mampostería de bloque, estructura mixta y cubierta de fibrocemento, Figura 35. Y Figura 36.

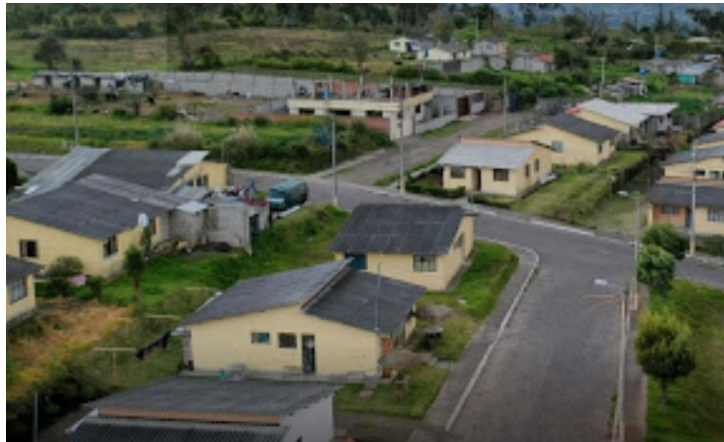
### Figura 36

*Vivienda modificada La Paz*

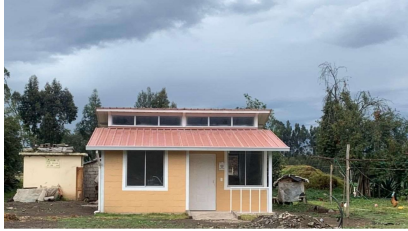
<b>Año de construcción:</b>	2021	<b>Año de modificación:</b>			
<b>Implantación:</b>					
<b>Ubicación</b>					
<b>Coordenadas:</b>	x	750629	y	9859973	<b>No. Vivienda:</b> 3
<b>Datos de la vivienda</b>					
<b>Área del terreno:</b>	741m2	<b>Área de construcción:</b>	49		
<b>Año de adquisición</b>	2021	<b>No. Pisos</b>			
<b>Dimensión del lote:</b>	1 13	2 57	3	4	
<b>Tipo de vivienda:</b>	Aislada	x	<b>Área verde:</b>		
	Pareada		SI	x	
	Continua		NO		
<b>Estado actual de la vivienda:</b>					
Si los materiales no presentan deterioro (grietas, hundimientos, etc.) ni fallas estructurales.				Bueno	x
Si los materiales presentan algún deterioro o defecto estructural (pequeñas grietas, etc.). Que no sea de peligro inminente.				Regular	
Si los materiales presentan mucho deterioro o daño estructural que requiere de sustitución (bases hundidas o podridas, etc.) que constituye un peligro inminente.				Malo

<b>Materiales y % de modificación</b>					
<b>Cubierta</b>		<b>Estructura</b>		<b>Paredes</b>	
Losa		Hormigón armado		Bloque	x
Teja		Metálica	x	Ladrillo	
Fibrocemento	x			Gisumí	
Zinc					
<b>Piso</b>		<b>Acabados</b>		<b>Fachadas</b>	
Madera		Enlucidos		Enlucida	
Piso flotante		Pintura	x	Pintada	x
Cerámica	x	Mueble de cocina		Fachaleta	
Porcelanato		Barandales		Cerámica	
		Close			
	% de modificación	Intacto 0%	x	Cambio total 100%	
		Ampliación Horizontal 50%		Ampliación vertical 75%	
Estado de áreas verdes:		Bueno	Estado de materiales:		Bueno
<b>Posee area para modificación:</b>			si	<b>M2:</b>	
<b>Función</b>					
	<b>No. Habitaciones</b>	2	<b>Contexto inmediato:</b>		
	<b>No. Baños</b>	1	<b>Plaza</b>		
	<b>Rampas</b>	si	<b>Tienda</b>		
	<b>No. Estacionamientos</b>	2	<b>Viviendas</b>		
	<b>Cuarto lavado</b>	0	<b>Área Verde</b>		
	<b>Otros cuartos</b>	0	<b>Otros:</b>	estadio

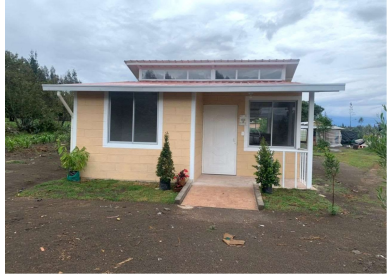
<b>Año de construcción:</b>	2021	<b>Año de modificación:</b>			
<b>Implantación:</b>					
<b>Ubicación</b>					
<b>Coordenadas:</b>	x	765608	y	9851305	<b>No. Vivienda:</b> 7
<b>Datos de la vivienda</b>					
<b>Área del terreno:</b>	180m <sup>2</sup>	<b>Área de construcción:</b>	49		
<b>Año de adquisición</b>	2021	<b>No. Pisos</b>	1		
<b>Dimensión del lote:</b>	1 12	2 15	3	4	
<b>Tipo de vivienda:</b>	Aislada	x	<b>Área verde:</b>		
	Pareada		SI	x	
	Continua		NO		
<b>Estado actual de la vivienda:</b>					
Si los materiales no presentan deterioro (grietas, hundimientos, etc.) ni fallas estructurales.				Bueno	x
Si los materiales presentan algún deterioro o defecto estructural (pequeñas grietas, etc.). Que no sea de peligro inminente.				Regular	
Si los materiales presentan mucho deterioro o daño estructural que requiere de sustitución (bases hundidas o podridas, etc.) que constituye un peligro inminente.				Malo

<b>Materiales y % de modificación</b>					
<b>Cubierta</b>		<b>Estructura</b>		<b>Paredes</b>	
Losa		Hormigón armado		Bloque	x
Teja		Metálica	x	Ladrillo	
Fibrocemento	x			Gisumí	
Zinc					
<b>Piso</b>		<b>Acabados</b>		<b>Fachadas</b>	
Madera		Enlucidos		Enlucida	
Piso flotante		Pintura	x	Pintada	x
Cerámica	x	Mueble de cocina		Fachaleta	
Porcelanato		Barandales		Cerámica	
		Closet			
	% de modificación	Intacto 0%	x	Cambio total 100%	
		Ampliación Horizontal 50%		Ampliación vertical 75%	
Estado de áreas verdes:		Bueno	Estado de materiales:		Bueno
<b>Posee area para modificación:</b>			SI	<b>M2:</b>	
<b>Función</b>					
	<b>No. Habitaciones</b>	2	<b>Contexto inmediato:</b>		
	<b>No. Baños</b>	1	<b>Plaza</b>		
	<b>Rampas</b>	si	<b>Tienda</b>		
	<b>No. Estacionamientos</b>	2	<b>Viviendas</b>	1	
	<b>Cuarto lavado</b>	0	<b>Área Verde</b>		
	<b>Otros cuartos</b>	0	<b>Otros:</b>	mercado
